การปฏิบัติตามมาตรการติดตามตรวจสอบผลกระทบสิ่งแวดล้อม

ผลการปฏิบัติตามมาตรการติดตามตรวจสอบผลกระทบสิ่งแวดล้อม

รายงานผลการปฏิบัติตามมาตรการป้องกันและแก้ไขผลกระทบสิ่งแวดล้อม และมาตรการติดตามตรวจสอบผลกระทบสิ่งแวดล้อม
โครงการ Grande Centre Point Surawong (ระยะดำเนินการ) ระหว่างเดือนมกราคม-มิถุนายน พ.ศ. 2567
บริษัท แอช โมดัล โฮเทล จำกัด

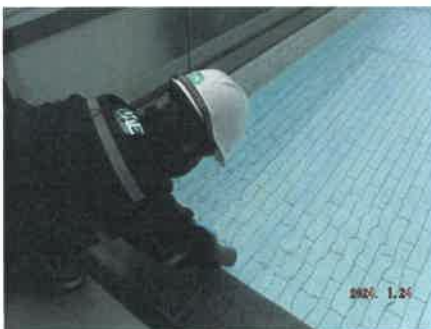
รูปที่ 3-1 คุณภาพน้ำสระว่ายน้ำส่วนต้น

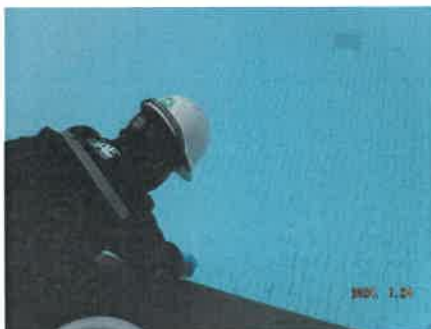
รูปที่ 3-2 คุณภาพน้ำสระว่ายน้ำส่วนลึก

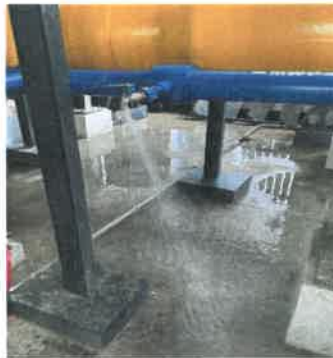
รูปที่ 3-12 คุณภาพน้ำบริเวณจุดไหลเข้ามาเติมในระบบ

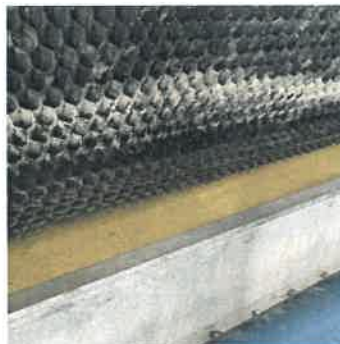
รูปที่ 3-13 คุณภาพน้ำบริเวณอ่างรองรับน้ำ

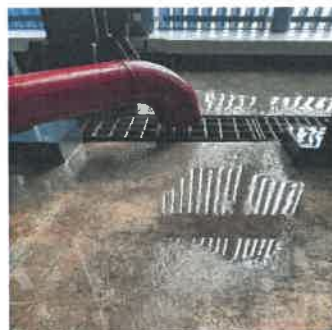
รูปที่ 3-14 คุณภาพน้ำบริเวณท่อน้ำทิ้งจากห้องเย็น

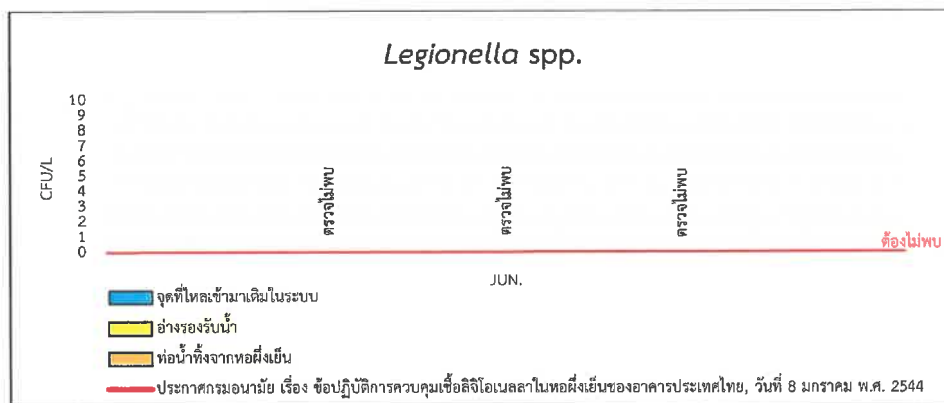
รูปที่ 3-18 ผลการติดตามตรวจสอบปริมาณ Legionella spp.
คุณภาพน้ำจากหอผึ่งเย็น (Cooling Tower) ระหว่างเดือนมกราคม-มิถุนายน พ.ศ. 2567
