บทที่ 2

การปฏิบัติตามมาตรการป้องกัน และแก้ไขผลกระทบสิ่งแวดล้อม

**ตารางที่ 2.2-1 ผลการปฏิบัติตามมาตรการป้องกันและแก้ไขผลกระทบสิ่งแวดล้อม (ระยะดำเนินการ) โครงการโรงงานผลิตล้อยูนิเนียมอัลลอย
ของ บริษัท นิว ไทย วิล แมนูแฟคเจอร์ จำกัด ระหว่างเดือนมกราคม-มิถุนายน 2567**

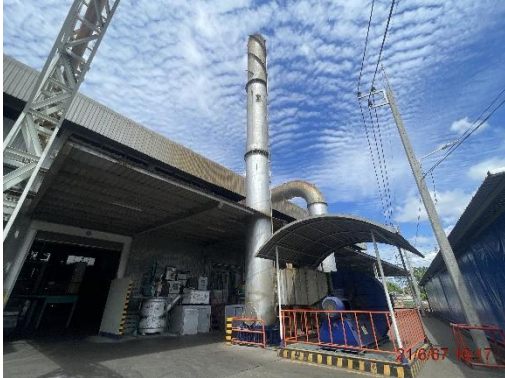
มาตรการป้องกันและแก้ไขผลกระทบสิ่งแวดล้อม	สถานที่ดำเนินการ	ผลการปฏิบัติตามมาตรการฯ	ปัญหา อุปสรรค ที่ไม่สามารถ ปฏิบัติตามมาตรการ และแนวทางแก้ไข	หลักฐานและ เอกสารอ้างอิง
<p>2. คุณภาพอากาศ</p> <p>2.1 การระบายมลพิษออกจากปล่อง</p> <p>- ควบคุมค่าความเข้มข้นของมลพิษทางอากาศที่ระบายออกจากปล่องต้องไม่เกินเกณฑ์มาตรฐานของการระบายอากาศเสียจากปล่องตามค่ามาตรฐานฉบับล่าสุด และ/หรือมาตรฐานที่เข้มงวดที่สุด และอัตราการระบาย (Emission Loading) ต้องไม่เกินเกณฑ์ที่ได้รับการจัดสรรจากนิคมอุตสาหกรรมอมตะซิตี้ ระยอง โดยมีค่าอัตราการระบายมลพิษทางอากาศ ดังนี้</p> <p>(1) ปล่องเตาหลอม ที่ความสูงปล่อง 20 เมตร</p> <ul style="list-style-type: none"> ฝุ่นละออง 18 มิลลิกรัม/ลูกบาศก์เมตร หรือ 0.15 กรัม/วินาที ก๊าซซัลเฟอร์ไดออกไซด์ (SO₂) 3 พีพีเอ็ม หรือ 0.065 กรัม/วินาที ก๊าซไนโตรเจนไดออกไซด์ (NO₂) 6 พีพีเอ็ม หรือ 0.094 กรัม/วินาที 	<p>- ปล่องระบายมลพิษทางอากาศของโครงการ</p>	<p>- โครงการควบคุมค่าความเข้มข้นของมลพิษทางอากาศที่ระบายออกจากปล่องให้ไม่เกินเกณฑ์มาตรฐานของการระบายอากาศเสียจากปล่องตามค่ามาตรฐานที่เข้มงวดที่สุด และสอดคล้องตามอัตราการระบายที่ได้รับการจัดสรร (Emission Loading) จากนิคมอุตสาหกรรมอมตะซิตี้ ระยอง โดยผลการตรวจวัดค่าความเข้มข้นของมลพิษทางอากาศที่ระบายออกจากปล่อง ระหว่างเดือนมกราคม-มิถุนายน 2567 มีรายละเอียดดังนี้</p> <p>1) ปล่องเตาหลอม ที่ความสูงปล่อง 20 เมตร</p> <ul style="list-style-type: none"> ฝุ่นละออง 2.4 มิลลิกรัม/ลูกบาศก์เมตร หรือ 0.0174 กรัม/วินาที ก๊าซซัลเฟอร์ไดออกไซด์ (SO₂) <0.10 พีพีเอ็ม หรือ <0.0019 กรัม/วินาที ก๊าซไนโตรเจนไดออกไซด์ (NO₂) 4.30 พีพีเอ็ม หรือ 0.0578 กรัม/วินาที 	-	- รูปที่ 1 ปล่องระบายมลพิษทางอากาศ

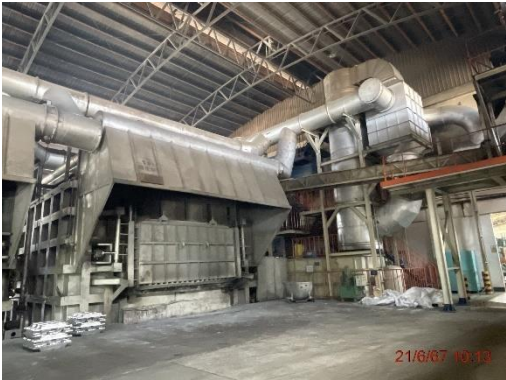
2. คุณภาพอากาศ (ต่อ) 2.2 ระบบควบคุมมลพิษทางอากาศ - ติดตั้งอุปกรณ์บำบัดมลพิษทางอากาศแบบเปียก (Wet Scrubber) ที่ปล่อยระบายอากาศจากเตาหลอมยูนิแมมเพื่อควบคุมการระบายฝุ่นละอองและก๊าซไนโตรเจนไดออกไซด์ (NO ₂) ให้เป็นไปตามอัตราการระบายที่ได้รับการจัดสรร (Emission Loading) จากนิคมอุตสาหกรรมอมตะซิตี้ ระยอง	- ปล่อยระบายอากาศจากเตาหลอมยูนิแมม	- โครงการมีการติดตั้งอุปกรณ์บำบัดมลพิษทางอากาศแบบเปียก (Wet Scrubber) ที่ปล่อยระบายอากาศจากเตาหลอมยูนิแมมเพื่อควบคุมการระบายฝุ่นละอองและก๊าซไนโตรเจนไดออกไซด์ (NO ₂) ให้เป็นไปตามอัตราการระบายที่ได้รับการจัดสรร (Emission Loading) จากนิคมอุตสาหกรรมอมตะซิตี้ ระยอง โดยผลการตรวจวัดการระบายฝุ่นละอองและก๊าซไนโตรเจนไดออกไซด์ (NO ₂) จากปล่อยระบายพบว่าส่วนใหญ่มีค่าเป็นไปตามอัตราการระบายที่ได้รับการจัดสรรจากนิคมอุตสาหกรรมอมตะซิตี้ ระยอง	-	- รูปที่ 2 อุปกรณ์บำบัดมลพิษทางอากาศแบบเปียก (Wet Scrubber)

- ติดตั้งอุปกรณ์บำบัดมลพิษทางอากาศแบบเปียก (Wet Scrubber) ชนิดม่านน้ำที่ห้องพ่นสีน้ำ เพื่อควบคุมการระบายไซลีนและโทลูอินให้เป็นไปตามประกาศกระทรวงทรัพยากรธรรมชาติและสิ่งแวดล้อม เรื่อง กำหนดมาตรฐานควบคุมการปล่อยทิ้งอากาศเสียจากโรงงานอุตสาหกรรม พ.ศ. 2549 หรือกฎหมายอื่นที่เกี่ยวข้องฉบับล่าสุด	- ห้องพ่นสีน้ำ	- โครงการมีการติดตั้งอุปกรณ์บำบัดมลพิษทางอากาศแบบเปียก (Wet Scrubber) ชนิดม่านน้ำที่ห้องพ่นสีน้ำเป็นที่เรียบร้อยแล้ว ทั้งนี้ผลการติดตามตรวจสอบคุณภาพอากาศจากปล่องระบาย ระหว่างเดือนมกราคม-มิถุนายน 2567 พบว่าปริมาณไซลีนและโทลูอินทั้งหมดมีค่าอยู่ในเกณฑ์มาตรฐานที่กำหนด	-	- รูปที่ 2 อุปกรณ์บำบัดมลพิษทางอากาศแบบเปียก (Wet Scrubber)

บริเวณเตาหลอมอลูมิเนียม	บริเวณห้องพ่นสีน้ำ
รูปที่ 2 อุปกรณ์บำบัดมลพิษทางอากาศแบบเปียก (Wet Scrubber)

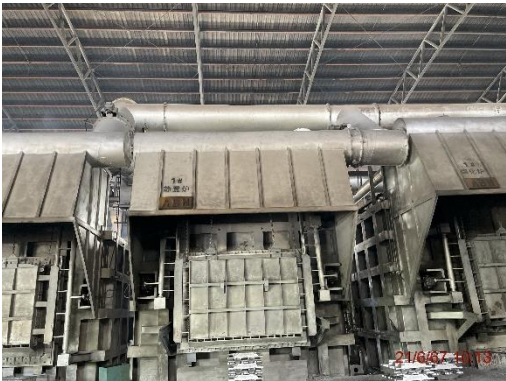
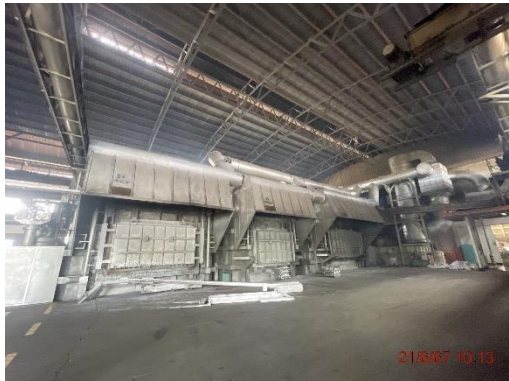
รูปที่ 3 จุดเชื่อมต่อท่อรวบรวมอากาศเสียจากเตาหลอมและเตาพัก

- โครงการต้องก่อสร้างระบบบำบัดมลพิษทางอากาศแบบเปียก (Wet Scrubber) ชุดใหม่ให้แล้วเสร็จก่อนเพื่อเชื่อมต่อหอรวบรวมอากาศเสียจากเตาหลอมและเตาฟักมาบำบัดก่อนเปิดใช้งานเตาหลอม 2 และ 3	- ระบบบำบัดมลพิษทางอากาศ	- โครงการทำการก่อสร้างระบบบำบัดมลพิษทางอากาศแบบเปียก (Wet Scrubber) ชุดใหม่เรียบร้อยแล้ว พร้อมทั้งมีการเชื่อมต่อหอรวบรวมอากาศเสียจากเตาหลอมและเตาฟักเพื่อบำบัดมลพิษ ทางอากาศก่อนปล่อยออกสู่บรรยากาศ	-	- รูปที่ 3 จุดเชื่อมต่อหอรวบรวมอากาศเสียจากเตาหลอมและเตาฟัก

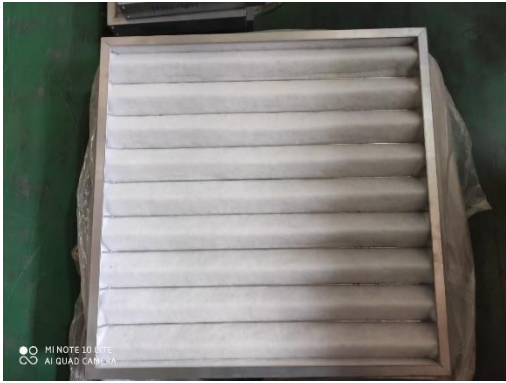
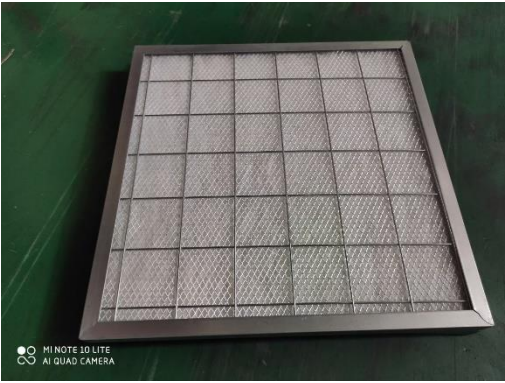
รูปที่ 4 อะไหล่สำหรับระบบดักฝุ่น สำหรับระบบบำบัดมลพิษทางอากาศ

2.2 ระบบควบคุมมลพิษทางอากาศ (ต่อ) - จัดเตรียมอะไหล่สำรองที่จำเป็นสำหรับระบบบำบัดมลพิษทางอากาศให้เพียงพอ และพร้อมสำหรับการแก้ไขซ่อมบำรุง เมื่อระบบบำบัดมลพิษทางอากาศเกิดขัดข้อง	- ระบบบำบัดมลพิษทางอากาศ	- มีการจัดเตรียมอะไหล่สำรองที่จำเป็นสำหรับระบบดักฝุ่นให้เพียงพอ และพร้อมสำหรับการแก้ไขซ่อมบำรุง เมื่อระบบบำบัดมลพิษทางอากาศเกิดขัดข้อง	-	- รูปที่ 4 อะไหล่สำรองระบบ ดักฝุ่น สำหรับระบบบำบัดมลพิษทางอากาศ

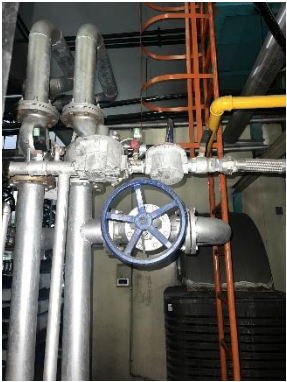
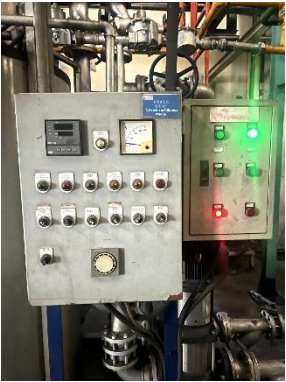
<p>รูปที่ 56 ลิ้นนิรภัย (Safety Valve) หม้อน้ำ</p>	<p>รูปที่ 57 มาตรวัดระดับน้ำและ มาตรวัดความดันหม้อน้ำ</p>

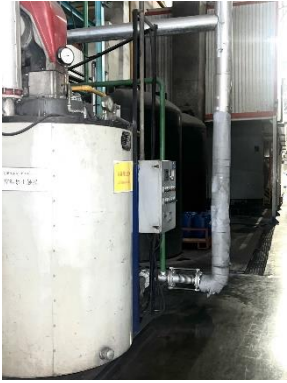
<p>รูปที่ 58 ฉนวนหุ้มเปลือกหม้อน้ำและท่อที่ร้อน</p>
