3.1 ผลการปฏิบัติตามมาตรการป้องกันและแก้ไขผลกระทบสิ่งแวดล้อม

ตารางที่ 3.1 ผลการปฏิบัติตามมาตรการป้องกันและแก้ไขผลกระทบต่อสิ่งแวดล้อม
โครงการผลิตผลิตภัณฑ์จาก Mixed C4 บริษัท กรุงเทพ ชินธิติกส์ จำกัด
ครั้งที่ 1/2567 ระหว่างเดือนมกราคม ถึงมิถุนายน พ.ศ.2567

โครงการผลิตผลิตภัณฑ์จาก Mixed C4

บริษัท กรุงเทพ ซินธิติกส์ จำกัด

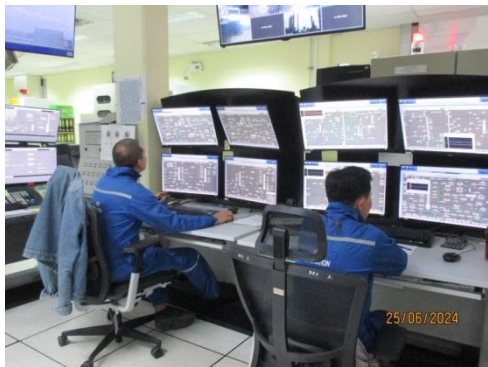
3. จัดให้มีหน่วยกำจัด 1,3-บิวทาไดอิน (BD Destruction Unit) จำนวน 1 หน่วย ซึ่งเป็นระบบ Direct Fire Thermal Oxidizer (DFTO) ที่มีความสามารถในการกำจัด 1,3-บิวทาไดอิน มากกว่า 99% โดยจะมีการใช้ซี 4-แอลพีจี (C4-LPG) เป็นเชื้อเพลิงเฉพาะในช่วง Start up ระบบ และจะมีการใช้วาล์วควบคุม ในการปรับปริมาณเชื้อเพลิงที่ใช้ในการเผาไหม้เพื่อควบคุมให้ภายในห้องเผาไหม้มีอุณหภูมิ 982 องศาเซลเซียสตลอดเวลา	- พื้นที่โรงงาน	- โครงการจัดให้มีหน่วยกำจัด 1,3-บิวทาไดอิน (BD Destruction Unit) ซึ่งเป็นระบบ Direct Fire Thermal Oxidizer (DFTO) โดยจะมีการใช้ซี 4-แอลพีจี (C4-LPG) เป็นเชื้อเพลิง และจะมีการใช้วาล์วควบคุมอุณหภูมิในห้องเผาไหม้เพื่อควบคุมให้อยู่ในช่วง 954-982 องศาเซลเซียส ตามค่าการออกแบบ โดยค่าความเข้มข้นและอัตราการระบายยังอยู่ในค่าควบคุมตามมาตรการกำหนด	- ไม่พบปัญหาและอุปสรรค	- ภาคผนวก ข.11 วิธีการปฏิบัติงานการควบคุมตามสถานะปกติหอเผา BD (1,3 BD Destruction) - รูปที่ 3-2 BD Destruction Unit

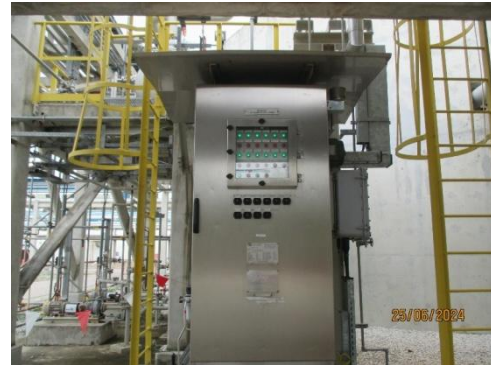
8. รับก๊าซระบายนทิ้ง (Off Gas) จากหอดูดซึม (Absorber) ในหน่วยแยกโมโนเมอร์ในการผลิตยางสังเคราะห์ SBR ของบริษัท บีเอสที อีลาสโตเมอร์ส จำกัด ประมาณ 0.14 กิโลกรัม/ชั่วโมง ที่ดำเนินการผลิตแบบไม่ต่อเนื่องมาเผากำจัดยัง Enclosed Ground Flare (EGF)	- Enclosed Ground Flare (EGF)	- โครงการมีการรับก๊าซระบายนทิ้ง (Off Gas) จากบริษัท บีเอสที อีลาสโตเมอร์ส จำกัด (BSTE) ที่ดำเนินการผลิตแบบไม่ต่อเนื่องมาเผากำจัดยังระบบหอเผาของโรงงาน ซึ่งมี 2 ระบบ คือ Enclosed Ground Flare และ Elevated Flare โดยทั้ง 2 ระบบทำงานร่วมกัน	- ไม่พบปัญหาและอุปสรรค	- รูปที่ 3-5 หอเผาทั้งระดับเหนือพื้นดิน (Elevated Flare) - รูปที่ 3-6 หอเผาทั้งระดับพื้นดินแบบมิดชิด (Enclosed Ground Flare)

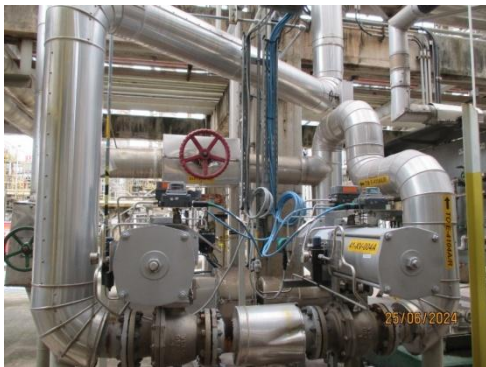
2. คุณภาพอากาศ (ต่อ) - กรณีฉุกเฉินสำหรับบริษัท กรุงเทพ ซินธิติกส์ จำกัด (BST) และบริษัท บีเอสที อิลาสโตเมอร์ส จำกัด (BSTE)	1. ติดตั้งระบบ Instrument Shutdown System (ISD) เพื่อลดปริมาณก๊าซจากกระบวนการผลิตที่ส่งมายังระบบหอเผา	- กระบวนการผลิตของโครงการ	- โครงการได้ติดตั้งระบบ Instrument Shutdown System (ISD) เพื่อลดปริมาณก๊าซจากกระบวนการผลิตที่ส่งมายังระบบหอเผาเรียบร้อยแล้ว	- ไม่พบปัญหาและอุปสรรค	- ภาคผนวก ข.13 เอกสารระบบ Instrument Shutdown System (ISD) - รูปที่ 3-7 ระบบ Instrument Shutdown System (ISD)
