ผลการสอบเทียบระบบ CEMs

ที่ Olefins SD 144/2567

เรื่อง รายงานผลการสอบเทียบระบบตรวจวัดมลพิษอากาศจากปล่องแบบอัตโนมัติอย่างต่อเนื่อง (Continuous Emission Monitoring Systems : CEMs) แบบ Relative Accuracy Test Audit (RATA)

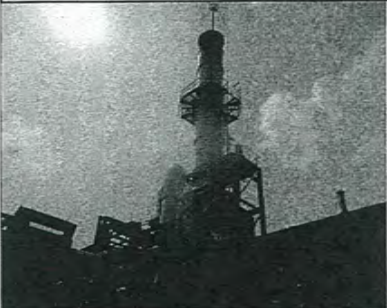
| INSPECTION REPORT | | Doc. No. : | Page : 1/9 |
|---|---|---|---|
| | Picture No : 1<br>Location : External<br>Description : General view<br><br>Recommendation : N/A | | |

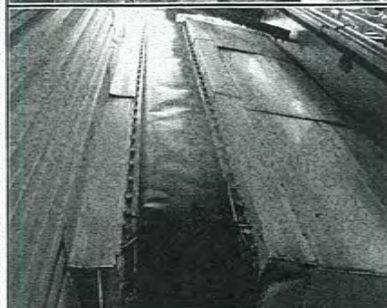
| INSPECTION REPORT | | Doc. No. : | Page : 3/9 |
|---|---|---|---|
| | Picture No : 5<br>Location : External<br>Description : Expansion joint to air duct was replaced<br><br>Recommendation : N/A | | |

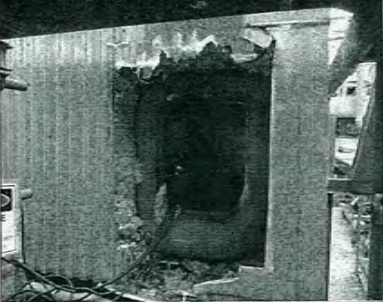
| INTERNAL<br>REPCO NEX<br>INDUSTRIAL SOLUTIONS | | INSPECTION REPORT<br>PICTURE | | Doc. No. : | Page : 4/9 |
|---|--|---|---|---|---|
| | | Picture No : 8<br>Location : External<br>Description : Access door to furnace room is satisfactory condition.<br><br><br><br>Recommendation : N/A | | | |

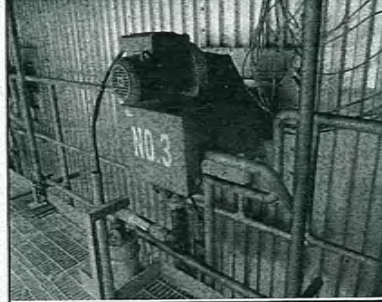
| INTERNAL<br>REPCO NEX<br>INDUSTRIAL SOLUTIONS | | INSPECTION REPORT<br>PICTURE | | Doc. No. : | Page : 5/9 |
|---|--|---|---|---|---|
| | | Picture No : 11<br>Location : External<br>Description : Soot blower is satisfactory condition.<br><br><br><br>Recommendation : N/A | | | |

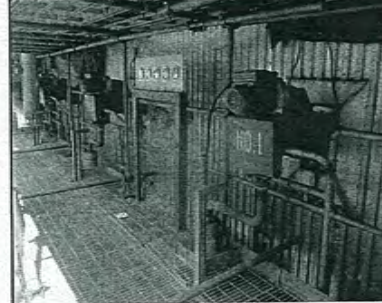
| INTERNAL<br>REPCO NEX<br>INDUSTRIAL SOLUTIONS | | INSPECTION REPORT<br>PICTURE | | Doc. No. : | Page : 5/9 |
|---|--|---|---|---|---|
| | | Picture No : 12<br>Location : External<br>Description : Soot blower is satisfactory condition.<br><br><br><br>Recommendation : N/A | | | |

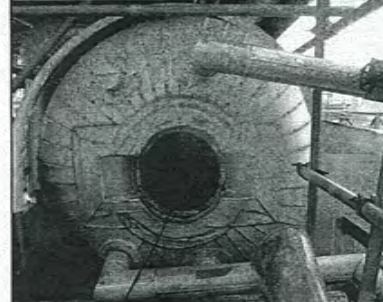
| INTERNAL REPCO NEX INDUSTRIAL SOLUTIONS | | INSPECTION REPORT | | Doc. No. : | Page : 7/9 |
|---|---|---|--|---|---|
| | Picture No : 17<br>Location : External<br>Description : Steam drum rear side is satisfactory condition.<br><br>Recommendation : N/A | | | | |

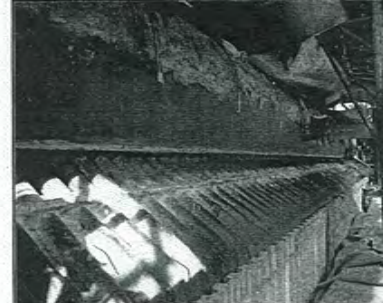
| INTERNAL REPCO NEX INDUSTRIAL SOLUTIONS | | INSPECTION REPORT | | Doc. No. : | Page : 7/9 |
|---|---|---|--|---|---|
| | Picture No : 18<br>Location : External<br>Description : Steam drum to water wall tube is satisfactory condition.<br><br>Recommendation : N/A | | | | |

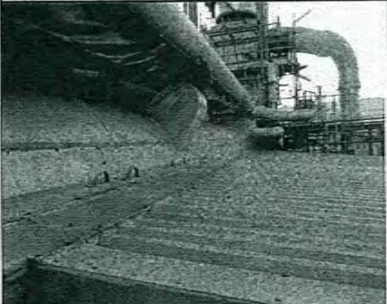
| INTERNAL<br>REPCO NEX<br>INDUSTRIAL SOLUTIONS | | INSPECTION REPORT<br>PICTURE | | Doc. No. : | Page : 8/9 |
|---|---|---|--|---|---|
| | Picture No : 19<br>Location : External<br>Description : Steam piping is satisfactory condition.<br><br><br><br>Recommendation : N/A<br><br><br> | | | | |

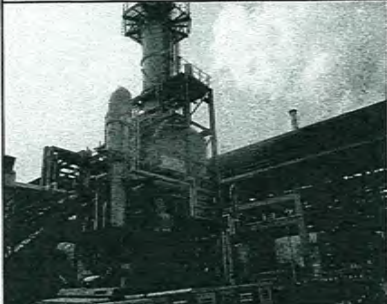
| INTERNAL<br>REPCO NEX<br>INDUSTRIAL SOLUTIONS | | INSPECTION REPORT<br>PICTURE | | Doc. No. : | Page : 9/9 |
|---|---|---|--|---|---|
| | Picture No : 22<br>Location : External<br>Description : Stack and economizer is satisfactory condition.<br><br><br><br>Recommendation : N/A<br><br><br> | | | | |

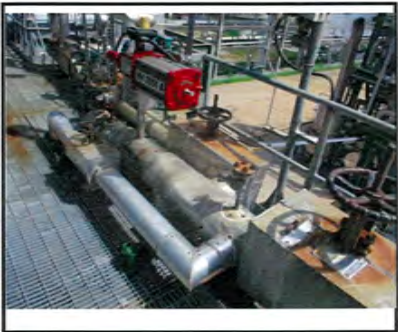
| <b>INSPECTION REPORT</b><br><b>PICTURE</b> | | <b>Doc. No. :</b> OL2-PM-H-100 <b>Page</b> 3/4<br><b>Inspected Dat</b> 28/May/2024 |
|---|---|---|
| | <b>Picture No :</b> 4<br><b>Location :</b> <u>Boiler H-2050A</u><br><b>Description :</b> จากการตรวจสอบไม่พบการ Leak ของ วาล์วและหน้าแปลน<br><br><b>Recommendation :</b> <u>N/A</u> | |

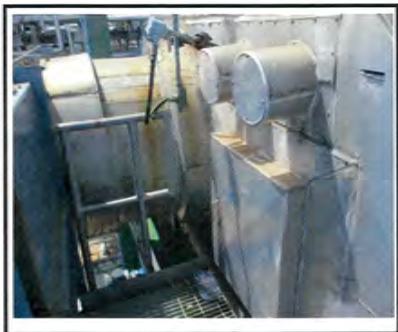
| <b>INSPECTION REPORT</b><br><b>PICTURE</b> | | <b>Doc. No. :</b> OL2-PM-H-100 <b>Page</b> 3/4<br><b>Inspected Dat</b> 28/May/2024 |
|---|---|---|
| | <b>Picture No :</b> 6<br><b>Location :</b> <u>Boiler H-2050A</u><br><b>Description :</b> ไม่พบการ leak ของ mainhole ของชั้น Gas duct ,ไม่พบการปรัของ Silicone ตามขอบตะเข็บ<br><br><b>Recommendation :</b> <u>N/A</u> | |

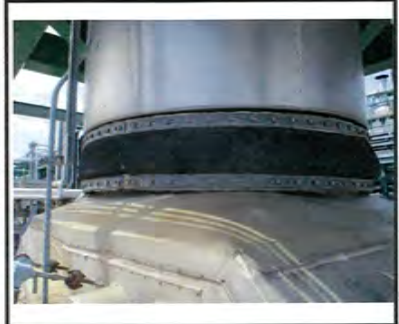
| <b>INSPECTION REPORT</b><br><b>PICTURE</b> | | <b>Doc. No. :</b> OL2-PM-H-100 <b>Page</b> 4/4<br><b>Inspected Dat</b> 28/May/2024 |
|---|---|---|
| | <b>Picture No :</b> 7<br><b>Location :</b> <u>Boiler H-2050A</u><br><b>Description :</b> จากการตรวจสอบไม่พบ leak ของ Expansion joint ระหว่างชั้น air duct กับ stack (Upper)<br><br><b>Recommendation :</b> <u>N/A</u> | |

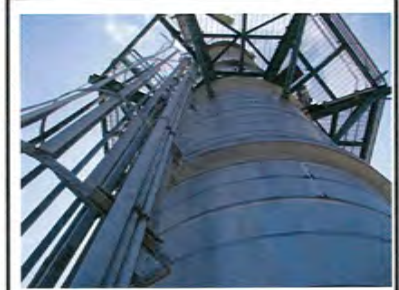
| <b>INSPECTION REPORT</b><br><b>PICTURE</b> | | <b>Doc. No. :</b> OL2-PM-H-100 <b>Page</b> 4/4<br><b>Inspected Dat</b> 28/May/2024 |
|---|---|---|
| | <b>Picture No :</b> 8<br><b>Location :</b> <u>Boiler H-2050A</u><br><b>Description :</b> จากการตรวจสอบระบบระบายมลสารทางอากาศ (Stack) ของ Boiler:A อยู่ในสภาพปกติ ไม่พบความเสียหาย<br><br><b>Recommendation :</b> <u>N/A</u> | |

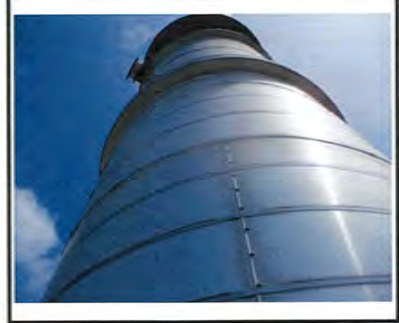
| <b>INSPECTION REPORT</b><br><b>PICTURE</b> | | <b>Doc. No. :</b> OL2-PM-H-100 <b>Page</b> 4/4<br><b>Inspected Dat</b> 28/May/2024 |
|---|---|---|
| | <b>Picture No :</b> 9<br><b>Location :</b> <u>Boiler H-2050A</u><br><b>Description :</b> จากการตรวจสอบสภาพทั่วไปของ Cover Sheet ต่ำนบนปกติดี ซีลโคลนไม่เสื่อมสภาพ<br><br><b>Recommendation :</b> <u>N/A</u> | |

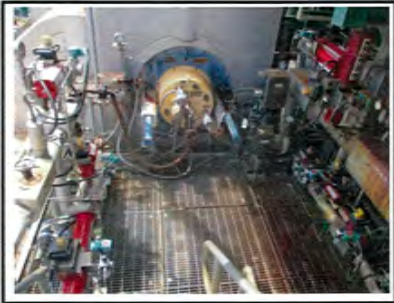
| <b>INSPECTION REPORT</b><br><b>PICTURE</b> | | <b>Doc. No. :</b> OL2-PM-H-100 | <b>Page</b> 3/4 |
|---|---|---|---|
| | Picture No : <u>4</u><br>Location : <b>Boiler 2050 B</b><br>Description : จากการตรวจสอบบริเวณหัวเผา (Burner) ทั้ง2จุดไม่พบการ leak ของท่อก๊าซ ระบบการทำงานปกติ<br><br>Recommendation : _____<br><br>_____<br>_____ | | |

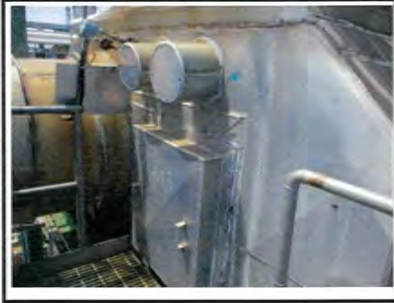
| <b>INSPECTION REPORT</b><br><b>PICTURE</b> | | <b>Doc. No. :</b> OL2-PM-H-100 | <b>Page</b> 3/4 |
|---|---|---|---|
| | Picture No : <u>5</u><br>Location : <b>Boiler 2050 B</b><br>Description : Cover sheet -silicone Gas duct ปกติดีจากการตรวจสอบไม่พบการบวมเสียหายหรือรอยปริ<br><br>Recommendation : _____<br><br>_____<br>_____ | | |

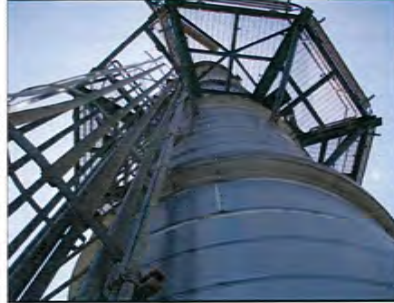
| <b>INSPECTION REPORT</b><br><b>PICTURE</b> | | <b>Doc. No. :</b> OL2-PM-H-100 | <b>Page</b> 4/4 |
|---|---|---|---|
| | Picture No : <u>7</u><br>Location : <b>Boiler 2050 B</b><br>Description : สภาพบันไดทางขึ้น-ลงของ Start ปกติดี ไม่พบการเกิด corrosion,ไม่พบการแตกปริเสียหายของ - Silicone<br><br>Recommendation : <u>N/A</u><br><br>_____<br>_____ | | |

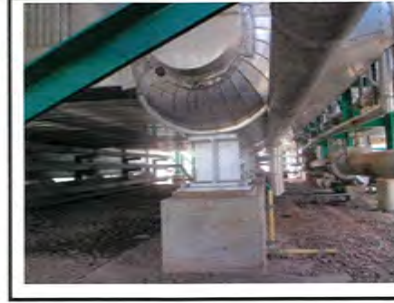
| <b>INSPECTION REPORT</b><br><b>PICTURE</b> | | <b>Doc. No. :</b> OL2-PM-H-100 | <b>Page</b> 4/4 |
|---|---|---|---|
| | Picture No : <u>8</u><br>Location : <b>Boiler 2050 B</b><br>Description : จากการตรวจสอบสภาพทั่วไปของ Main hole ปกติ Cover Sheet ปกติ ฐานคอนกรีตปกติดี สายกราวด์ไม่หลุดหลวม<br><br>Recommendation : <u>N/A</u><br><br>_____<br>_____ | | |

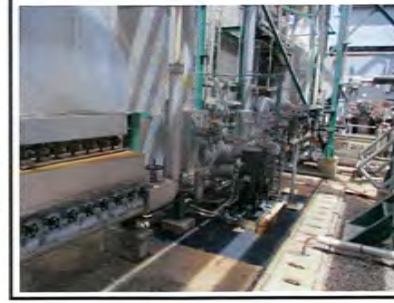
| <b>INSPECTION REPORT</b><br><b>PICTURE</b> | | <b>Doc. No. :</b> OL2-PM-H-100 | <b>Page</b> 4/4 |
|---|---|---|---|
| | Picture No : <u>9</u><br>Location : <b>Boiler 2050 B</b><br>Description : จากการตรวจสอบไม่พบการ leak ของ อุปกรณ์โดยรอบ Boiler<br><br>Recommendation : <u>N/A</u><br><br>_____<br>_____ | | |

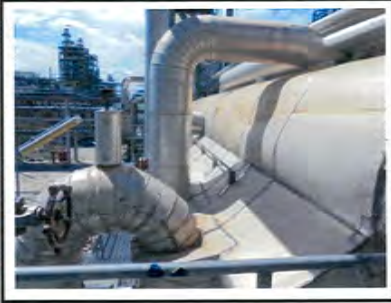
| <b>INSPECTION REPORT</b><br><b>PICTURE</b> | | <b>Doc. No. : OL2-PM-H-100</b> <b>Page 3/4</b><br><b>Inspected Dat :</b> 12/Jun/2024 |
|---|---|---|
| | Picture No : <u>4</u><br>Location : <u>Boiler H-2050 C</u><br>Description : <u>จากการตรวจสอบสภาพทั่วไปของ</u><br><u>หลังคา Cover Sheet ปกติดี</u><br><br><br><br>Recommendation : <u>N/A</u> | |

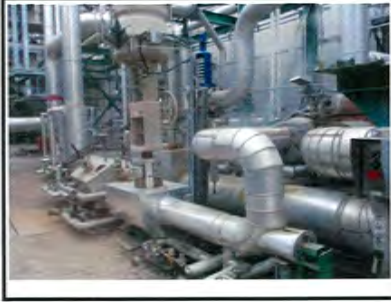
| <b>INSPECTION REPORT</b><br><b>PICTURE</b> | | <b>Doc. No. : OL2-PM-H-100</b> <b>Page 3/4</b><br><b>Inspected Dat :</b> 12/Jun/2024 |
|---|---|---|
| | Picture No : <u>5</u><br>Location : <u>Boiler H-2050 C</u><br>Description : <u>จากการตรวจสอบสภาพทั่วไปของ</u><br><u>วาล์วและอุปกรณ์ไม่พบการ Leak และ Cover Sheet</u><br><u>ปกติดี</u><br><br><br><br>Recommendation : <u>N/A</u> | |

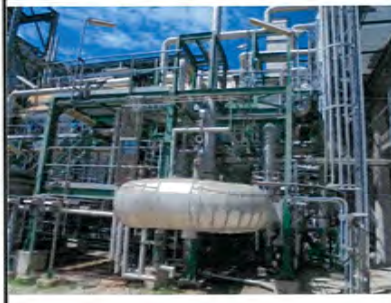
| <b>INSPECTION REPORT</b><br><b>PICTURE</b> | | <b>Doc. No. : OL2-PM-H-100</b> <b>Page 3/4</b><br><b>Inspected Dat :</b> 12/Jun/2024 |
|---|---|---|
| | Picture No : <u>6</u><br>Location : <u>Boiler H-2050 C</u><br>Description : <u>จากการตรวจสอบสภาพทั่วไปของ</u><br><u>อุปกรณ์ปกติไม่พบการ Leak ของอุปกรณ์</u><br><br><br><br>Recommendation : <u>N/A</u> | |

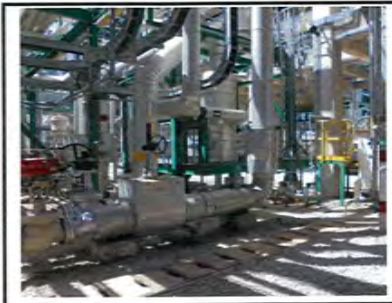
| <b>INSPECTION REPORT</b><br><b>PICTURE</b> | | <b>Doc. No. : OL2-PM-H-100</b> <b>Page 4/4</b><br><b>Inspected Dat :</b> 12/Jun/2024 |
|---|---|---|
| | Picture No : <u>7</u><br>Location : <u>Boiler H-2050 C</u><br>Description : <u>จากการตรวจสอบสภาพทั่วไปของ</u><br><u>วาล์วและ Cover Sheet ปกติดี</u><br><br><br><br>Recommendation : <u>N/A</u> | |

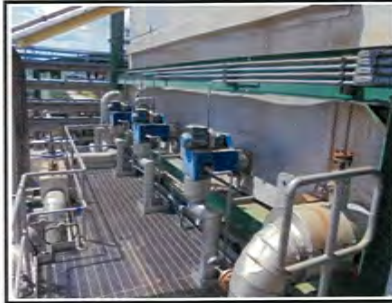
| <b>INSPECTION REPORT</b><br><b>PICTURE</b> | | <b>Doc. No. : OL2-PM-H-100</b> <b>Page 4/4</b><br><b>Inspected Dat :</b> 12/Jun/2024 |
|---|---|---|
| | Picture No : <u>8</u><br>Location : <u>Boiler H-2050 C</u><br>Description : <u>จากการตรวจสอบสภาพทั่วไปของ</u><br><u>อุปกรณ์ปกติไม่พบการ Leak</u><br><br><br><br>Recommendation : <u>N/A</u> | |

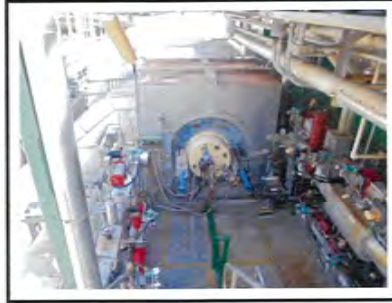
| <b>INSPECTION REPORT</b><br><b>PICTURE</b> | | <b>Doc. No. : OL2-PM-H-100</b> <b>Page 4/4</b><br><b>Inspected Dat :</b> 12/Jun/2024 |
|---|---|---|
| | Picture No : <u>9</u><br>Location : <u>Boiler H-2050 C</u><br>Description : <u>จากการตรวจสอบสภาพทั่วไปของ</u><br><u>วาล์วไม่พบการ Leak ของวาล์ว</u><br><br><br><br>Recommendation : <u>N/A</u> | |

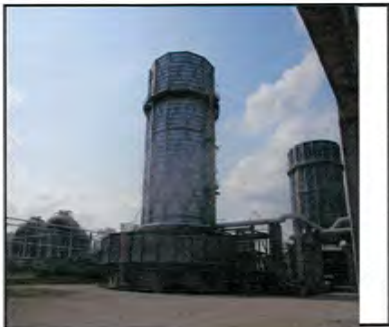
Picture No : 1  
 Location : SK-2602  
 Description : General painting is in good condition.  
 \_\_\_\_\_  
 \_\_\_\_\_  
 Recommendation : N/A  
 \_\_\_\_\_  
 \_\_\_\_\_

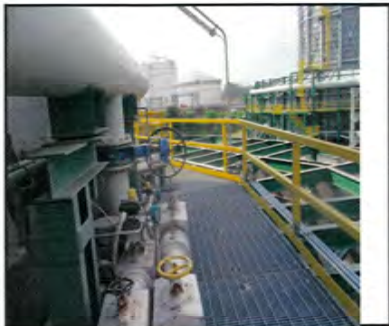
Picture No : 2  
 Location : SK-2602  
 Description : Platforms, handrails, Stairways is good condition.  
 Leak not found.  
 \_\_\_\_\_  
 \_\_\_\_\_  
 Recommendation : N/A  
 \_\_\_\_\_  
 \_\_\_\_\_
