โครงการเหมืองแร่หินอุตสาหกรรมชนิดหินปูน
เพื่ออุตสาหกรรมก่อสร้าง ประทานบัตรที่ 17791/16402
ร่วมแผนผังโครงการทำเหมืองเดียวกันกับประทานบัตรที่ 17792/16403

บริษัท ปริندا จำกัด (มหาชน)

ตำบลหนองชุมพลเหนือ อำเภอยะย้อย
จังหวัดเพชรบุรี

มกราคม-มิถุนายน
2567

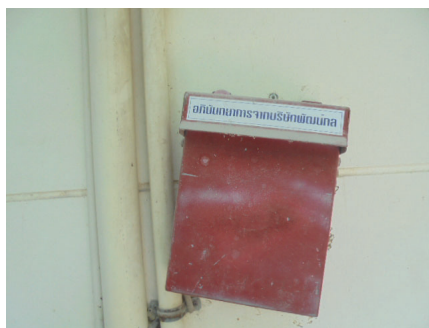
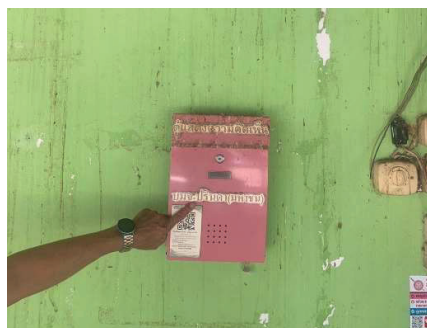
รูปที่ 2-1: กล่องรับเรื่องร้องทุกข์

(สำนักงานของโครงการ)

(ที่ทำการผู้ใหญ่บ้านอุตะเถา)
