## ผลการติดตามตรวจสอบผลกระทบสิ่งแวดล้อม

การติดตามตรวจสอบผลกระทบสิ่งแวดล้อม โครงการเหมืองแร่หินอุตสาหกรรมชนิดหินแกรนิต (เพื่ออุตสาหกรรมก่อสร้าง) ของบริษัท อิตาเลียนไทย ดีเวล๊อปเมนต์ จำกัด (มหาชน) ในรายงานประจำเดือนมกราคม ถึงเดือนมิถุนายน พ.ศ. 2567 มีมาตรการด้านต่างๆ ที่ต้องดำเนินการติดตามตรวจสอบ 5 ด้าน 8 ข้อ ได้แก่

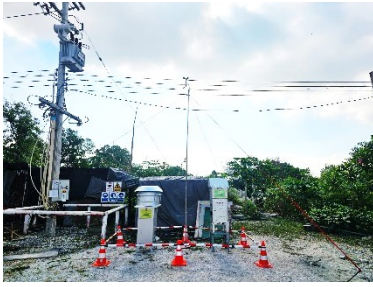
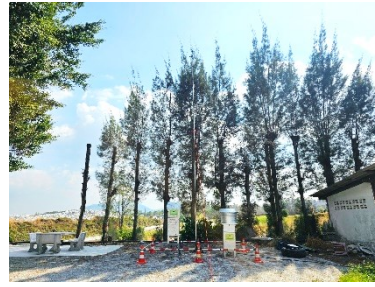
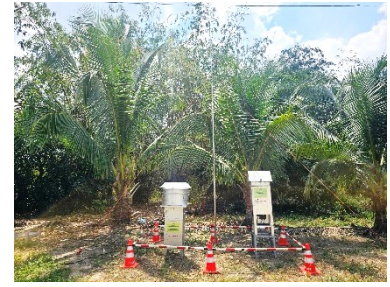
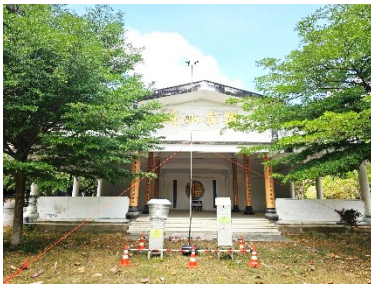
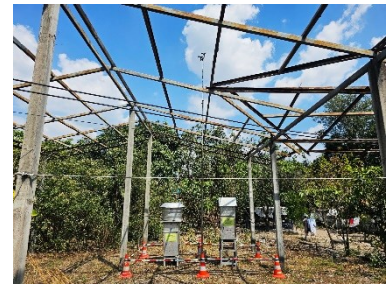
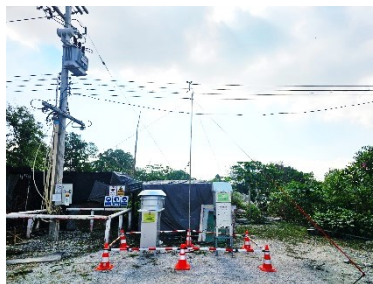
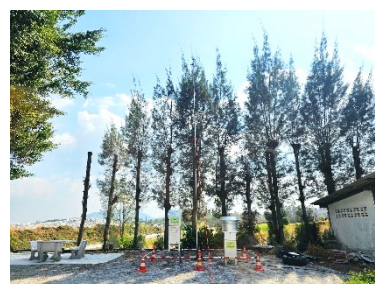
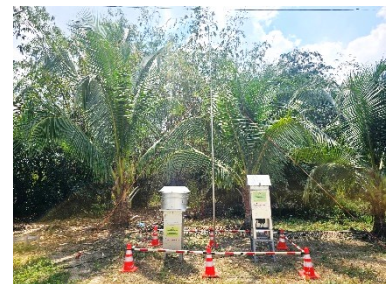
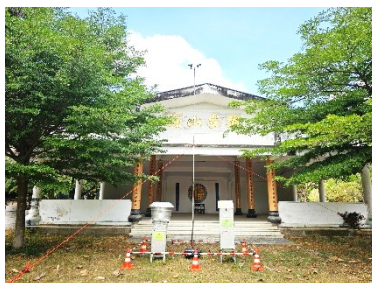
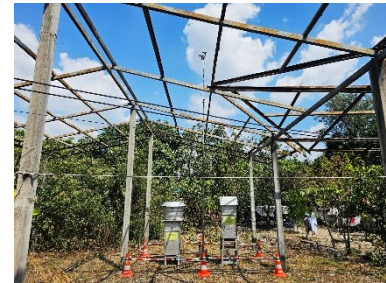
รูปที่ 3-2 แสดงพื้นที่การตรวจวัดคุณภาพสิ่งแวดล้อม

## 1. การตรวจวัดฝุ่นละอองในบรรยากาศ

## 2. การตรวจวัดความเร็วและทิศทางลม

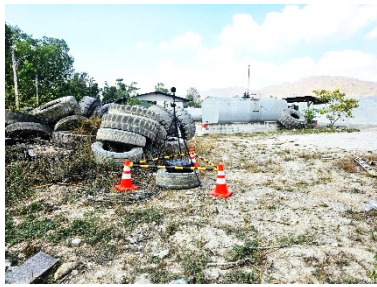
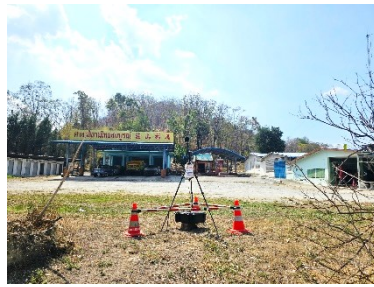
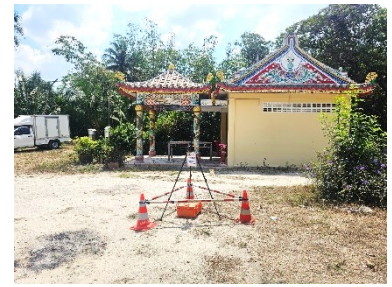
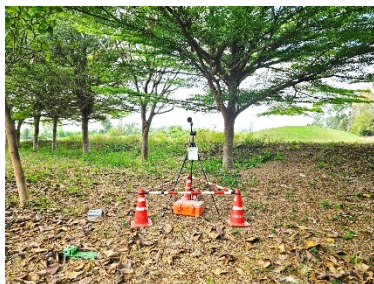
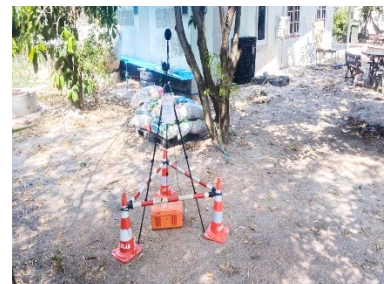
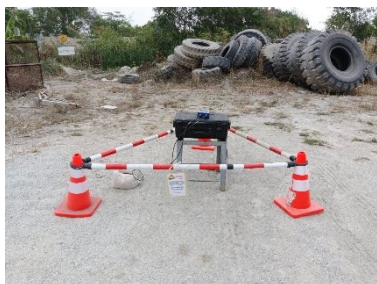
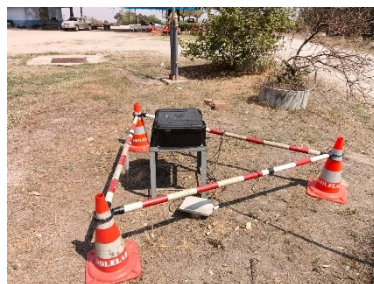
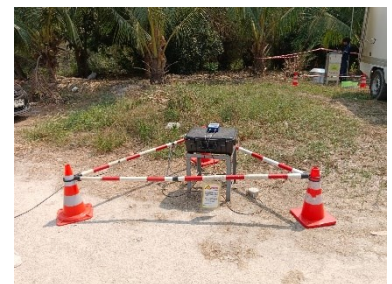
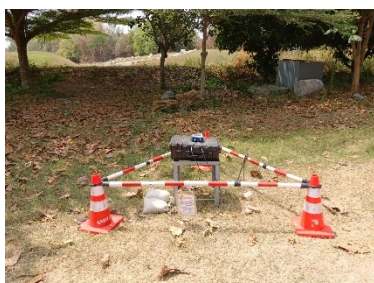
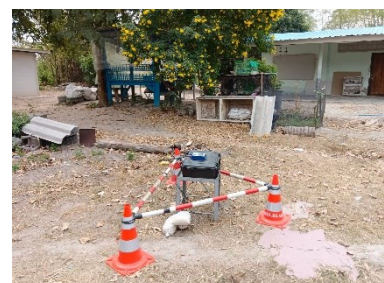
รูปที่ 3-2 แสดงพื้นที่การตรวจวัดคุณภาพสิ่งแวดล้อม (ต่อ)

### 3. การตรวจวัดระดับเสียง

### 4. การตรวจวัดความสั่นสะเทือน

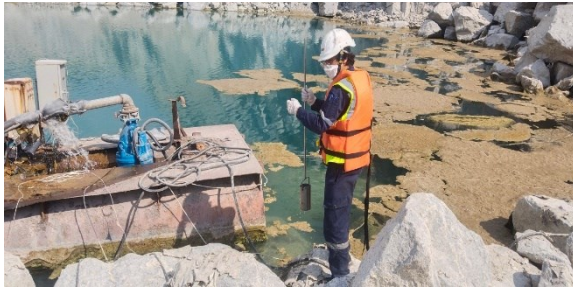
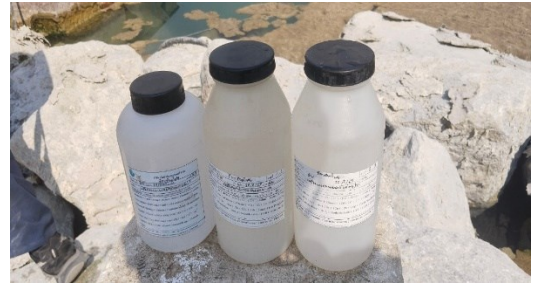
รูปที่ 3-2 แสดงพื้นที่การตรวจวัดคุณภาพสิ่งแวดล้อม (ต่อ)

## 5. การเก็บตัวอย่างน้ำผิวดิน

บ่อเหมือง A
