ผลการปฏิบัติตามมาตรการติดตาม  
ตรวจสอบผลกระทบสิ่งแวดล้อม

## ผลการปฏิบัติตามมาตรการติดตามตรวจสอบผลกระทบสิ่งแวดล้อม

### ตารางที่ 3.4-1 มาตรการติดตามตรวจสอบผลกระทบสิ่งแวดล้อม โครงการ พหลิม คอนโด เอ็กซ์ตรา พระราม 2 (ระยะดำเนินการ)

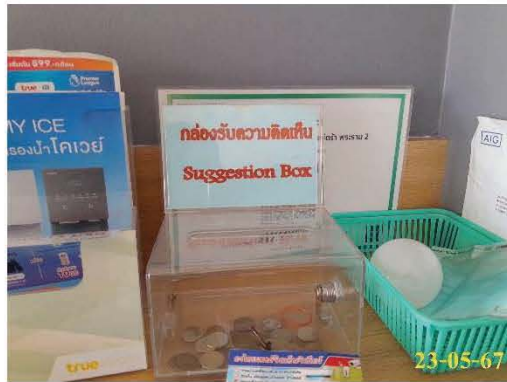
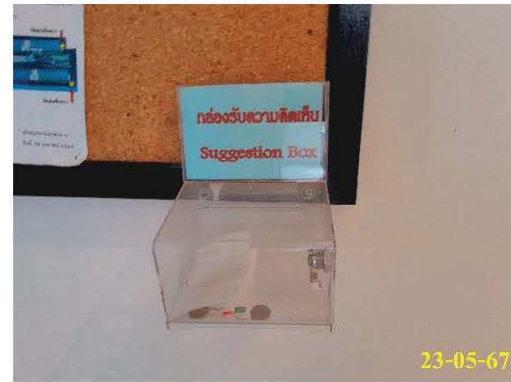
ภาพที่ 3.4-1 กล่องรับความคิดเห็น

กล่องรับความคิดเห็นอาคารชุดพักอาศัยแต่ละอาคาร

17. คุณภาพชีวิตและความพึงพอใจของผู้พักอาศัยภายในโครงการ	<b>ดัชนีที่ตรวจวัด</b> - ประเมิน เรือ ออรั้ง เรือ เรียงจากผู้ได้รับผลกระทบ และข้อคิดเห็นของผู้พักอาศัยภายในโครงการ	- ผู้พักอาศัยภายในโครงการ	✓ - ปัจจุบันโครงการได้มีการติดตั้งกล้องรับความคิดเห็นบริเวณด้านล่างอาคารชุดพักอาศัยแต่ละอาคาร แต่ทั้งนี้ระหว่างเดือนมกราคม ถึง มิถุนายน พ.ศ. 2567 โครงการยังมิได้รับเรื่องราวร้องทุกข์ ข้อเสนอแนะจากลูกค้าแต่อย่างใด	-	ภาพที่ 3.4-1 กล้องรับความคิดเห็น

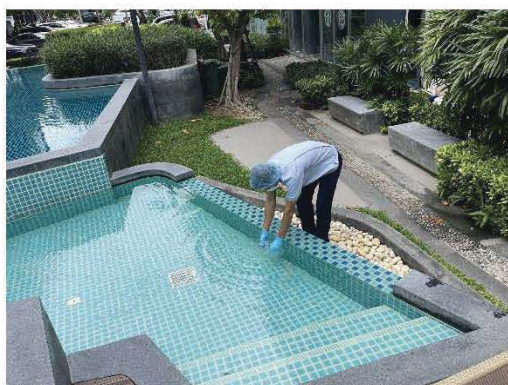
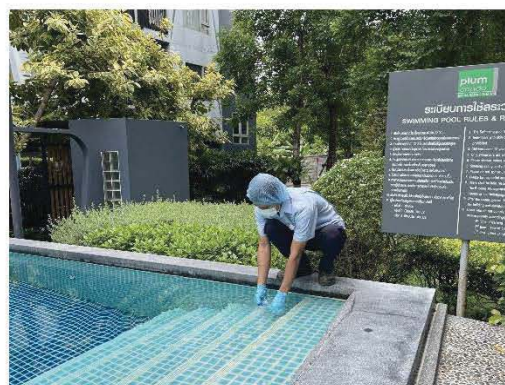
ภาพที่ 3.5.3-1 เก็บตัวอย่างน้ำสระว่ายน้ำ

สระว่ายน้ำส่วนตื้น

สระว่ายน้ำส่วนลึก

ตามมาตรการติดตามตรวจสอบผลกระทบสิ่งแวดล้อม โครงการ พหลิม คอนโด เอ็กซ์ตร้า พระราม 2 กำหนดให้โครงการต้องเก็บตัวอย่างและตรวจวิเคราะห์คุณภาพน้ำสระว่ายน้ำ ทำการตรวจวัดทั้งหมด 2 ความถี่ 1 ได้แก่ ความถี่วันละ 2 ครั้ง (ก่อนเปิดและหลังปิดให้บริการ) ตรวจวิเคราะห์ค่าความเป็นกรด-ด่าง (pH) และคลอรีนอิสระ (Free Chlorine) ความถี่สัปดาห์ละ 1 ครั้ง ตรวจวิเคราะห์ปริมาณโคลิฟอร์มทั้งหมด (Total Coliform Bacteria) และจุลินทรีย์หรือตัวบ่งชี้จุลินทรีย์ที่ทำให้เกิดโรค ได้แก่ *Escherichia Coli*, *Staphylococcus aureus* และ *Pseudomonas aeruginosa* จำนวน 2 จุด คือ บริเวณส่วนที่ตื้นที่สุดและลึกที่สุด (ภาพที่ 3.5.3-1) ซึ่งเป็นไปตามที่ได้ระบุไว้ในมาตรการฯ

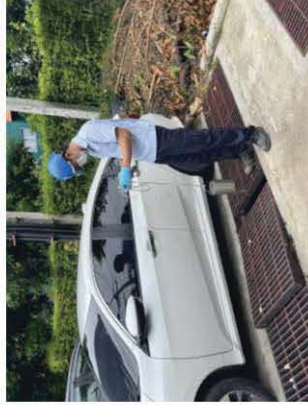
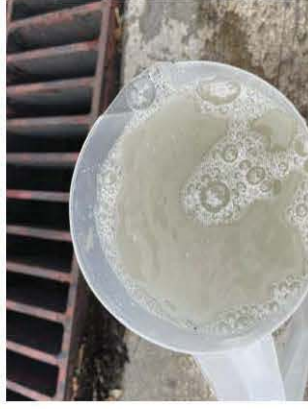
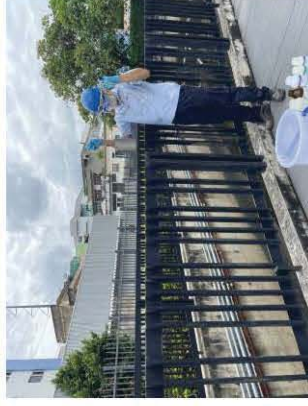
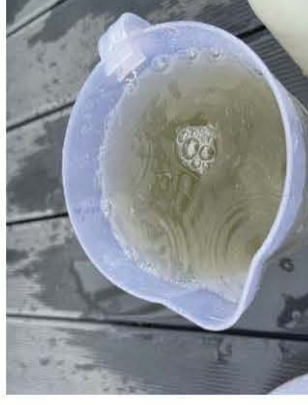
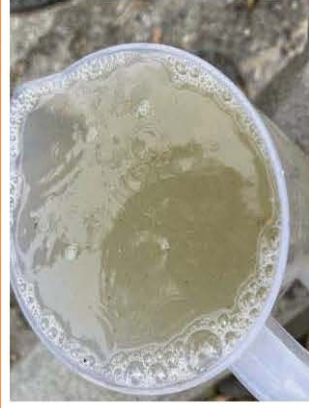
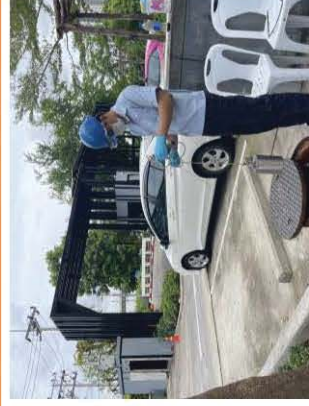
ภาพที่ 3.5.4-1 เก็บตัวอย่างน้ำระบบบำบัดน้ำเสีย

จุดที่ 2 น้ำออกจากกระบบบำบัด

จุดที่ 3 บ่อพักน้ำสุดท้าย

จุดที่ 1 น้ำเข้าระบบบำบัดน้ำเสีย

จากการตรวจวิเคราะห์คุณภาพน้ำระบบบำบัดน้ำเสีย บริเวณน้ำทิ้งหลังการบำบัด และบริเวณบ่อกักน้ำสุดท้ายก่อนระบายออกนอกโครงการ พบว่า คุณภาพน้ำระบบบำบัดน้ำเสีย มีค่าอยู่ในเกณฑ์ค่ามาตรฐานตามประกาศกระทรวงทรัพยากรธรรมชาติและสิ่งแวดล้อม เรื่อง กำหนดมาตรฐานควบคุมการระบายน้ำทิ้ง จากอาคารบางประเภทและบางขนาด (ประเภท ก)

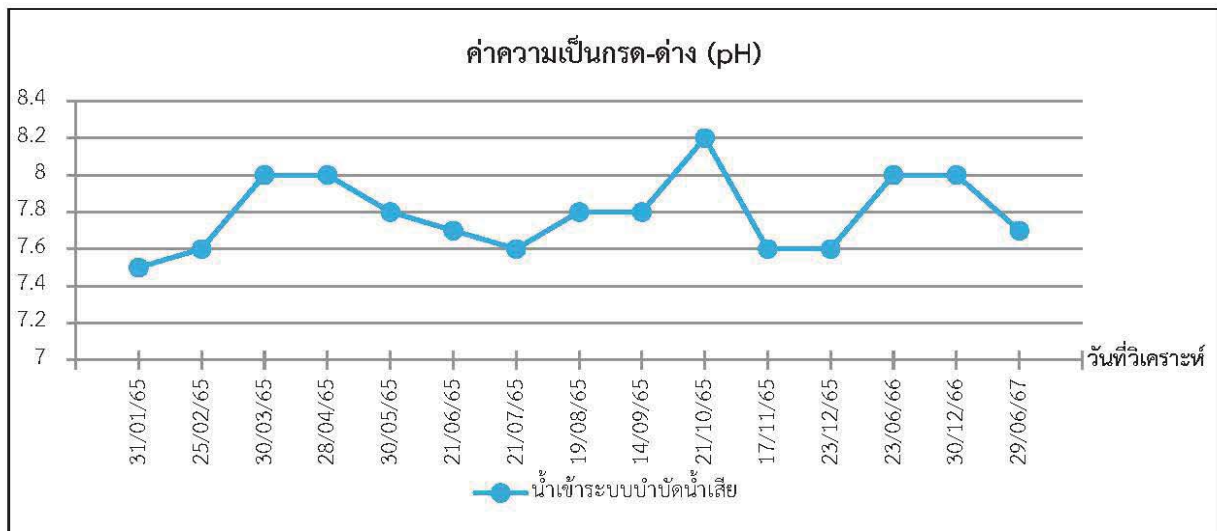
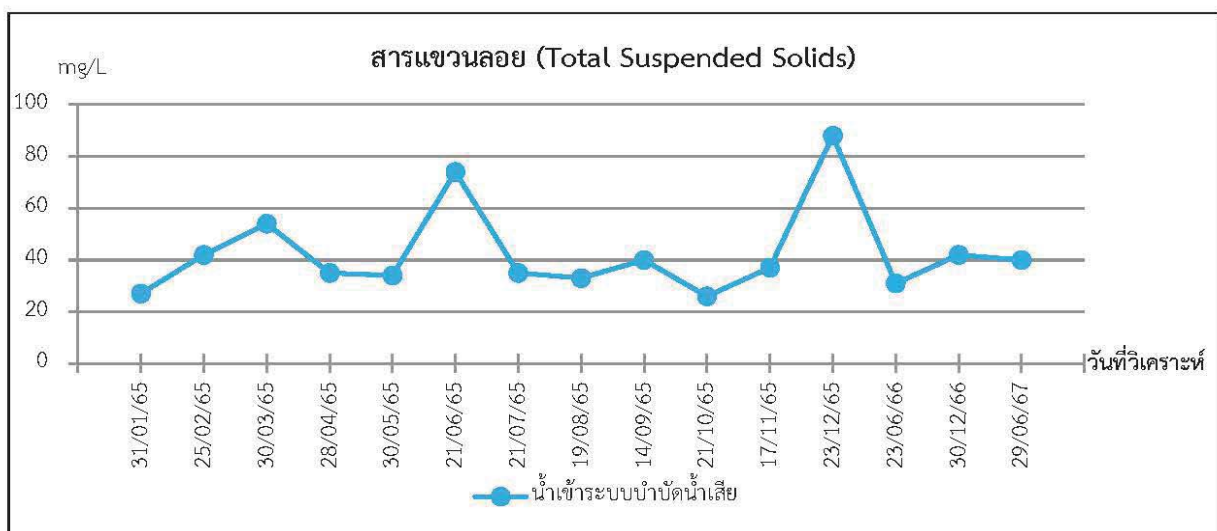
ภาพที่ 3.5.4-2 กราฟเปรียบเทียบผลการตรวจวิเคราะห์คุณภาพน้ำที่เข้าระบบบำบัดน้ำเสีย  
ในปี พ.ศ. 2565 ถึงปัจจุบัน

ภาพที่ 3.5.4-2 (ต่อ) กราฟเปรียบเทียบผลการตรวจวิเคราะห์คุณภาพน้ำที่เข้าระบบบำบัดน้ำเสีย  
ในปี พ.ศ. 2565 ถึงปัจจุบัน
