### บทที่ 3

#### การปฏิบัติตามมาตรการติดตามสอบผลกระทบสิ่งแวดล้อม

การติดตามตรวจสอบคุณภาพสิ่งแวดล้อม โครงการอาคารสวัสดิการที่พักอาศัยพนักงาน (ส่วนขยาย) (ระยะดำเนินการ) บริษัท ปรีษฐ์ เจริญพาน ไทร์ (ประเทศไทย) จำกัด ระหว่างเดือนเมษายน-มิถุนายน 2567 ประกอบด้วยการคุณภาพน้ำทิ้ง ซึ่งดำเนินการตรวจวัดและวิเคราะห์โดย บริษัท เทคนิคสิ่งแวดล้อมไทย จำกัด

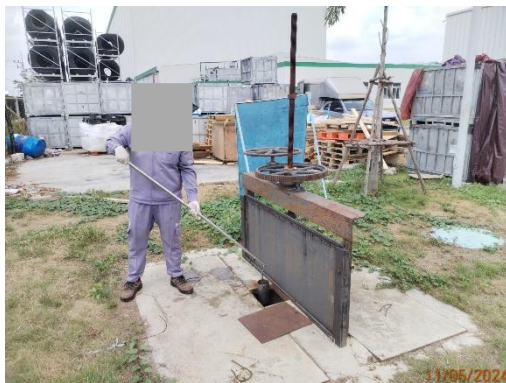
รูปที่ 3.4-1 การเก็บตัวอย่างคุณภาพน้ำทิ้ง

การตรวจวัดคุณภาพน้ำ จำนวน 2 ตำแหน่ง ได้แก่ บริเวณบ่อตรวจคุณภาพน้ำพร้อมตะแกรง  
ดักขยะด้านหน้าโครงการ ทำการตรวจวัดเดือนละ 1 ครั้ง และบริเวณน้ำที่ออกจากระบบบำบัดน้ำเสียสำเร็จรูป  
แต่ละอาคาร ทำการตรวจวัดปีละ 2 ครั้ง โดยผลการตรวจวัดคุณภาพน้ำช่วงเดือนเมษายน-มิถุนายน 2567 พบว่า  
บริเวณบ่อตรวจคุณภาพน้ำพร้อมตะแกรงดักขยะด้านหน้าโครงการ และบริเวณน้ำที่ออกจากระบบบำบัดน้ำเสีย  
สำเร็จรูปแต่ละอาคาร ส่วนใหญ่มีค่าอยู่ในเกณฑ์มาตรฐานตามประกาศการนิคมอุตสาหกรรมแห่งประเทศไทยที่  
76/2560 เรื่องกำหนดมาตรฐานทั่วไปในการระบายน้ำเสียลงสู่ระบบบำบัดน้ำเสียส่วนกลางในนิคมอุตสาหกรรม  
ยกเว้นค่า Fat, Oil & Grease และ Sulfide บริเวณน้ำที่ออกจากระบบบำบัดน้ำเสียสำเร็จรูปแต่ละอาคาร ทำการ  
เก็บตัวอย่างในวันที่ 11 พฤษภาคม 2567 ที่มีค่าเกินเกณฑ์มาตรฐานที่กำหนด อย่างไรก็ตามทางโครงการมิได้มีการ  
ปล่อยน้ำเสียออกสู่แหล่งน้ำสาธารณะแต่อย่างใด สำหรับค่า Suspended Solid, SS, Fecal Coliform Bacteria  
และ Total Coliform Bacteria ไม่สามารถเทียบกับเกณฑ์มาตรฐานได้ เนื่องจากไม่มีเกณฑ์มาตรฐานกำหนด

บริเวณบ่อตรวจคุณภาพน้ำพร้อมตะแกรงดักขยะด้านหน้าโครงการ

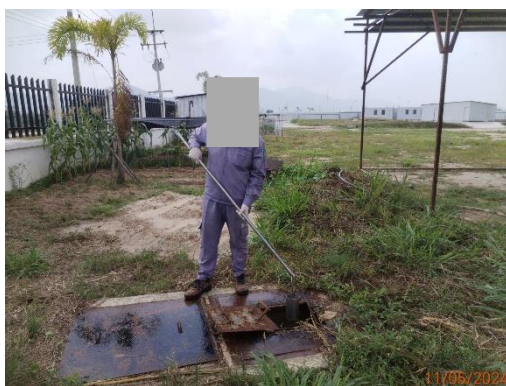
บริเวณน้ำทิ้งที่ออกจากระบบบำบัดน้ำเสียสำเร็จรูปแต่ละอาคาร
