บทที่ 1

บทนำ

1.1 ความเป็นมาของโครงการ

โครงการโรงงานผลิตชิ้นส่วนยานยนต์และชิ้นส่วนเครื่องจักรกลการเกษตรดำเนินการโดย บริษัท อินเทอร์เน็ตในชนแดน แคลสติ้ง โปรดักส์ จำกัด (ต่อไปนี้จะเรียกว่า “บริษัทฯ”) ซึ่งตั้งอยู่ใน นิคมอุตสาหกรรมอมตะซิตี้ ระยอง (ต่อไปจะเรียกว่า “นิคมฯ”) อำเภอปลวกแดง จังหวัดระยอง บริษัทฯ ได้รับอนุญาตให้ใช้ที่ดินและประกอบกิจการในนิคมฯ จากการนิคมอุตสาหกรรมแห่งประเทศไทย (กนอ.) ในปี พ.ศ. 2554 เพื่อผลิตชิ้นส่วนยานยนต์และชิ้นส่วนเครื่องจักรกลการเกษตรที่กำลัง การผลิต 2,500 ตัน/ปี ที่วันทำงาน 260 วัน/ปี และในปี พ.ศ. 2555 บริษัทฯ ได้ขยายกำลังการผลิต ชิ้นส่วนยานยนต์และชิ้นส่วนเครื่องจักรกลการเกษตรเป็น 30,000 ตัน/ปี ที่วันทำงาน 260 วัน/ปี (เพิ่มขึ้น 27,500 ตัน/ปี) ซึ่งได้รับความเห็นชอบจากสำนักงานนโยบายและแผนทรัพยากรธรรมชาติและ สิ่งแวดล้อม (สผ.) เรียบร้อยแล้ว ตามหนังสือเลขที่ ทส 1009.3/3943 ลงวันที่ 27 เมษายน พ.ศ. 2555 และได้รับอนุญาตให้ประกอบกิจการในส่วนขยายจาก กนอ. เมื่อเดือนมิถุนายน พ.ศ. 2555

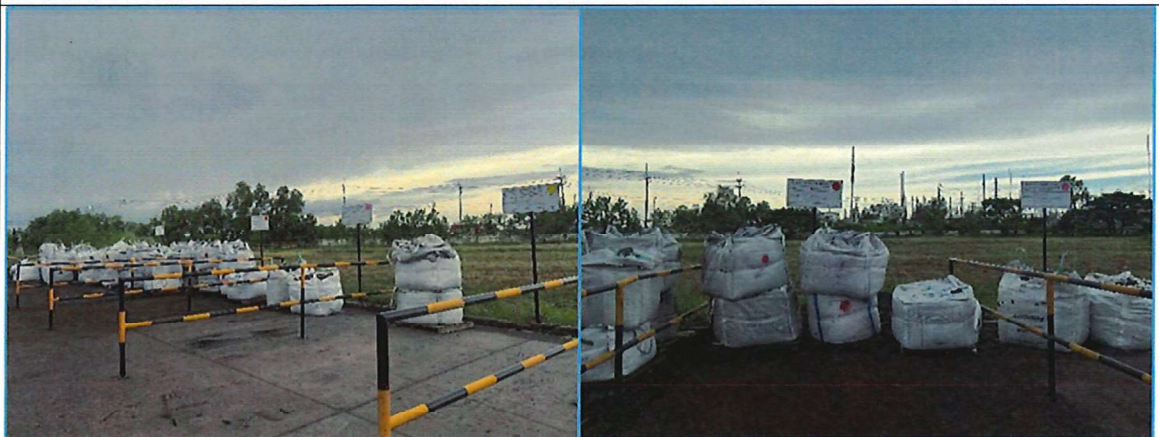
พื้นที่จัดวางถุงปูนทรายดำ ทรายหล่อแบบ เศษทรายไล่แบบ (ชั่วคราว) พร้อมป้ายชี้บ่ง

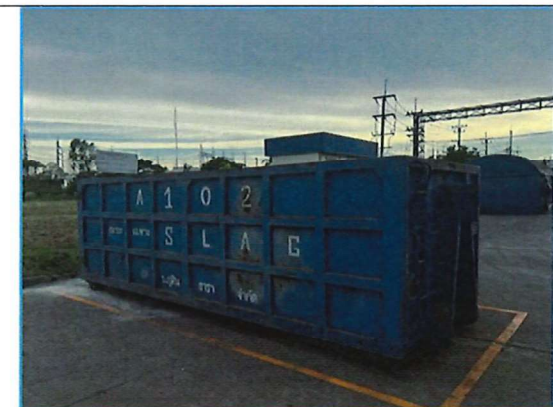
ภาชนะสำหรับจัดเก็บตะกรันจากเตาหลอม

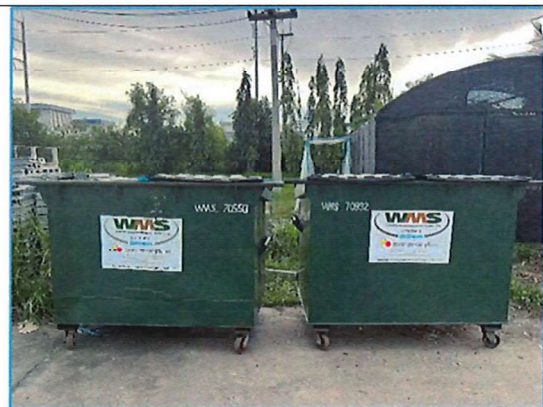
ภาชนะสำหรับจัดเก็บขยะมูลฝอย
