รายงานผลการปฏิบัติตามมาตรการป้องกันและแก้ไขผลกระทบสิ่งแวดล้อม
และมาตรการติดตามตรวจสอบคุณภาพสิ่งแวดล้อม
โครงการเหมืองแร่แคลไซต์ คำขอประทานบัตรที่ 2/2556 ของนางสุวรรณา พุทธิพรชัย
ครั้งที่ 1/2567 (มกราคม – มิถุนายน 2567)

จัดทำโดย
บริษัท อีโค คอนซัลแทนท์ จำกัด

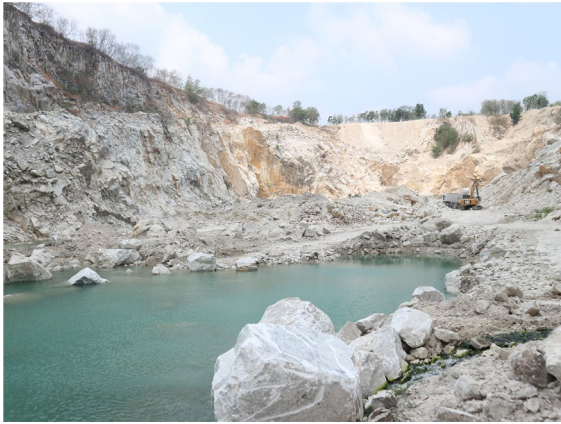
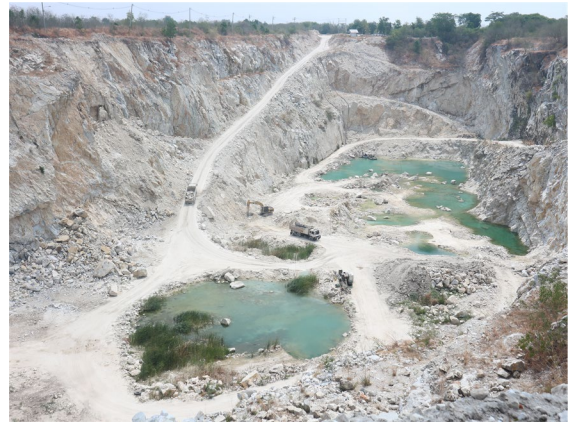
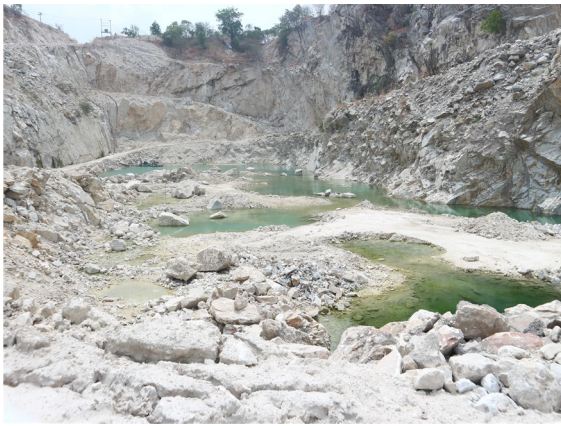
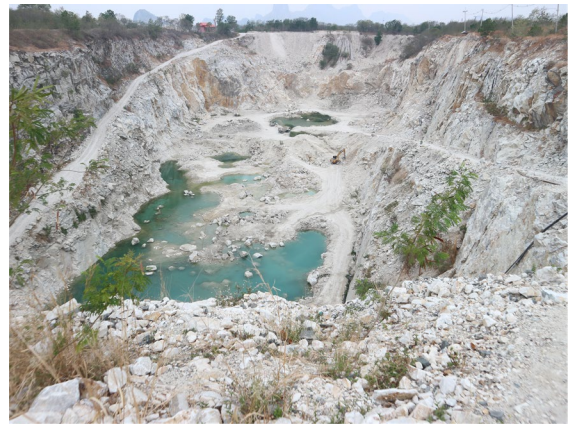
รูปที่ 3-1 สภาพหน้าเหมืองปัจจุบัน

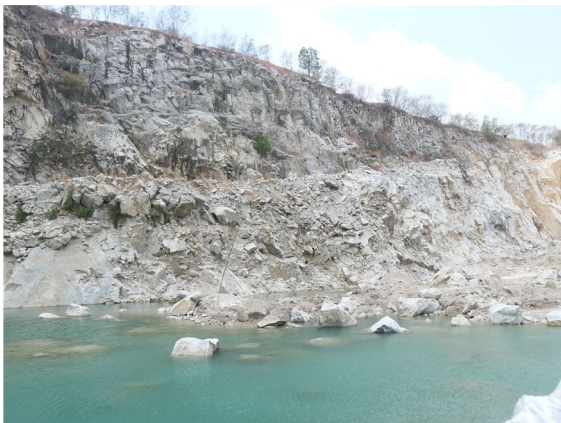
รูปที่ 3-2 น้ำในบ่อขุมเหมือง

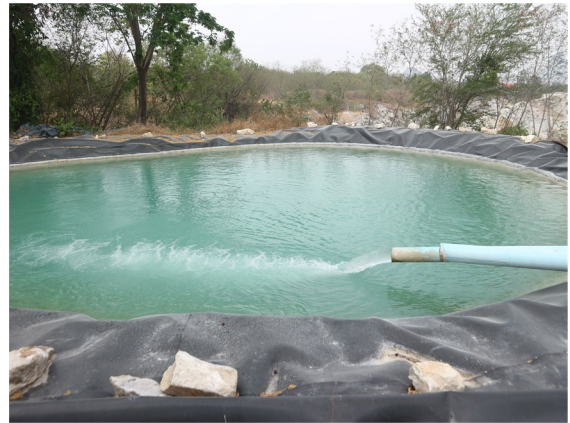
รูปที่ 3-3 น้ำในบ่อดกตะกอน

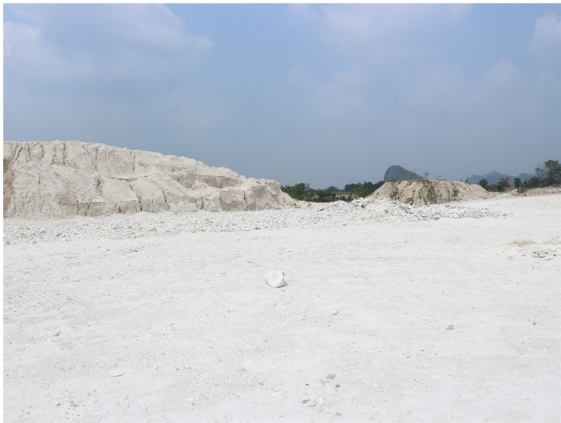
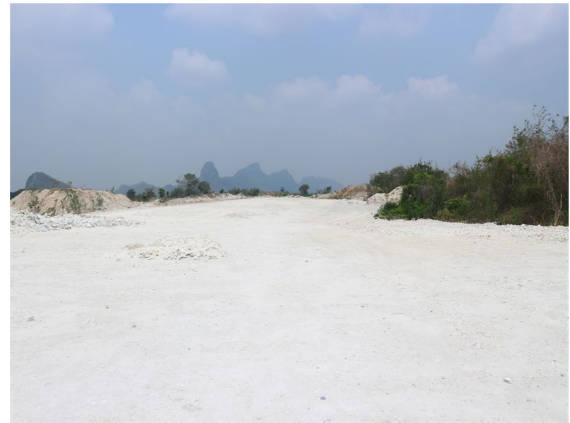
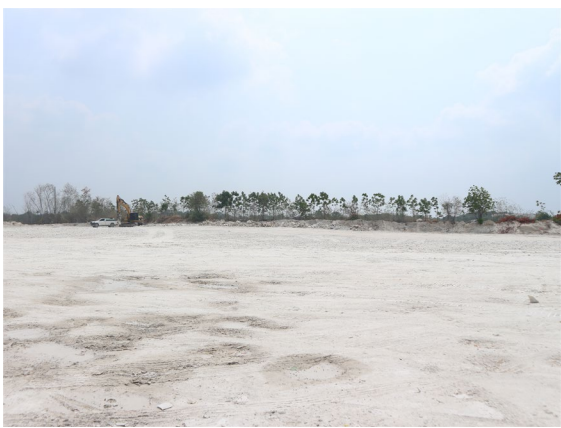
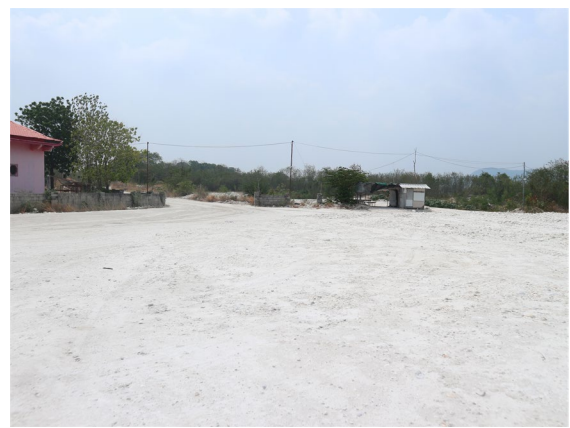
รูปที่ 3-4 พื้นที่เก็บกองแร่

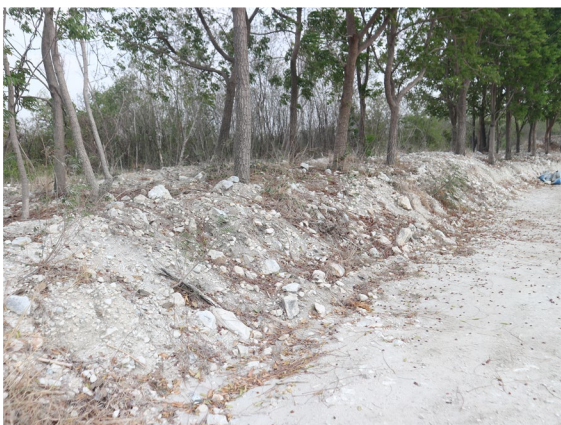
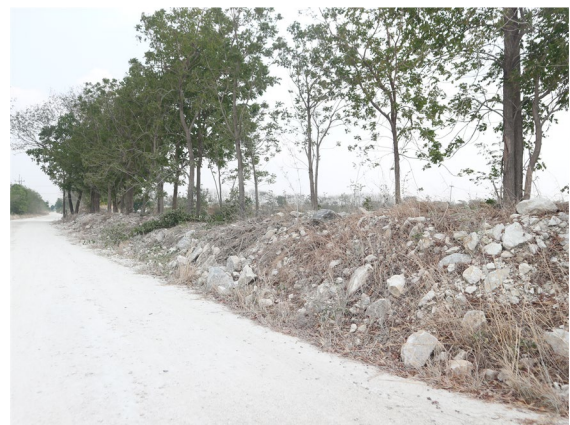
รูปที่ 3-5 เปลือกดินและเศษดินนำกลับมาถมปรับพื้นที่บริเวณบ่อขุดเหมือง

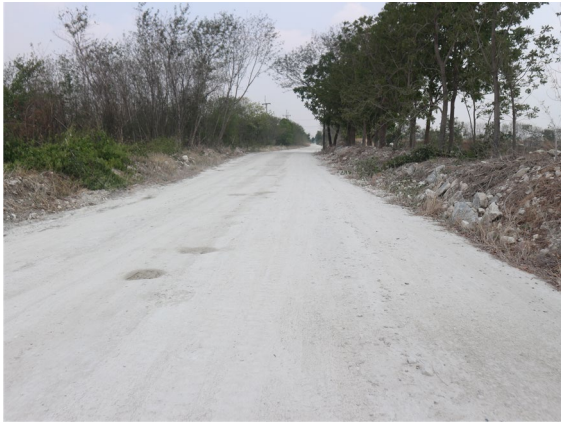
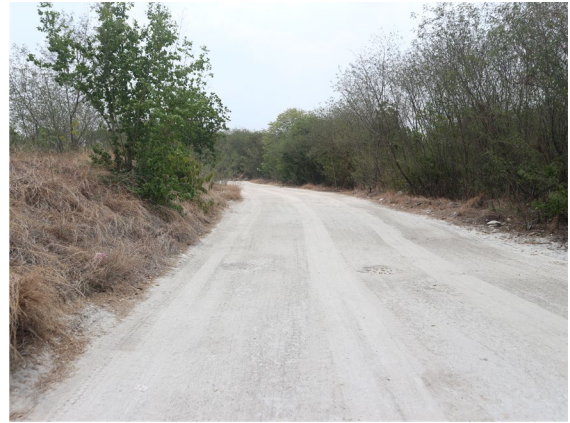
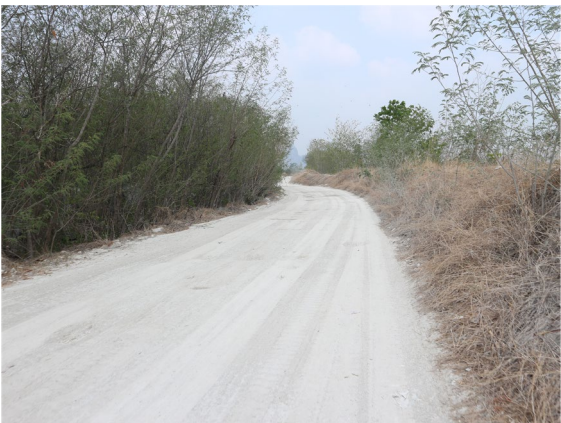
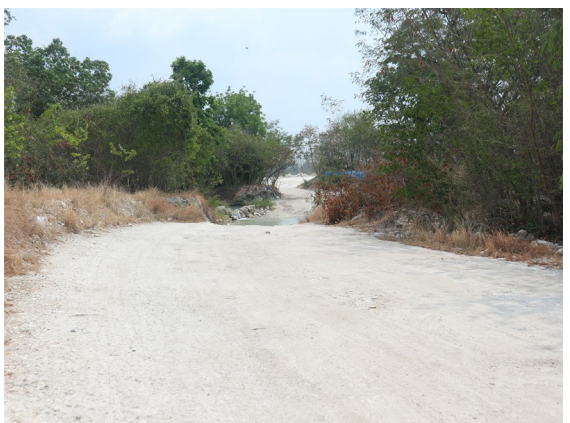
รูปที่ 3-6 เส้นทางขนส่งแร่

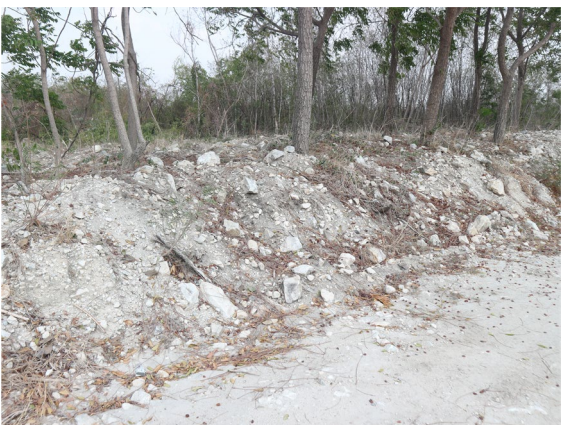
รูปที่ 3-7 คันทำนบและดินไม่โตเร็ว

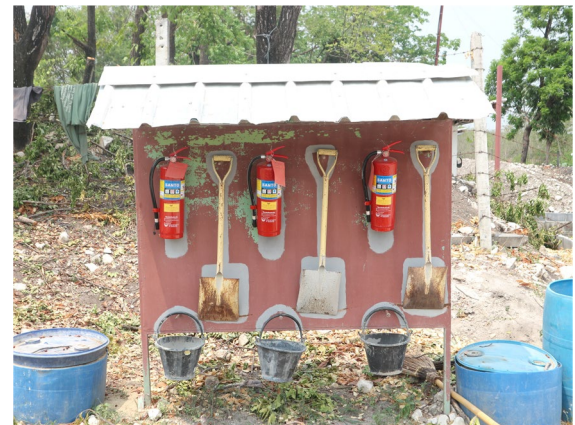
รูปที่ 3-10 พื้นที่เก็บอุปกรณ์รองรับเหตุฉุกเฉิน

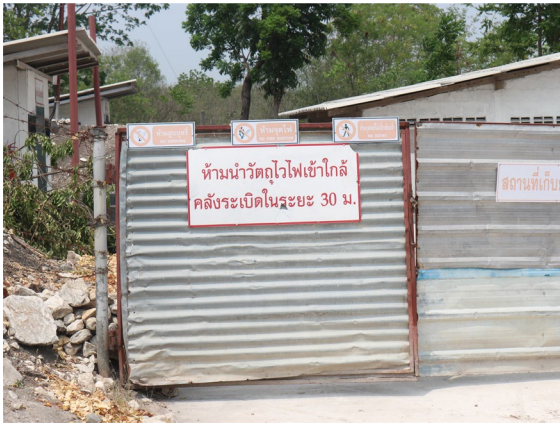
รูปที่ 3-13 พื้นที่เก็บวัตถุระเบิด

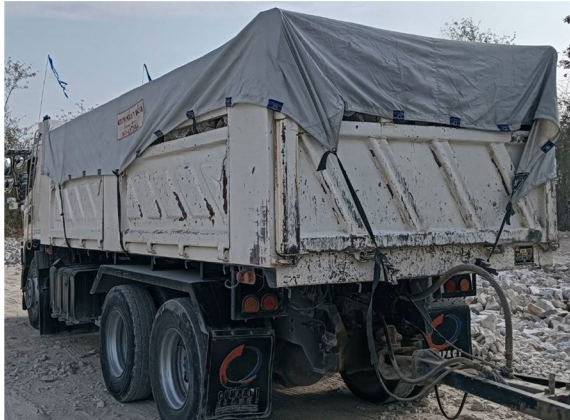
รูปที่ 3-15 การปิดคลุมกระบะรถบรรทุกแร่

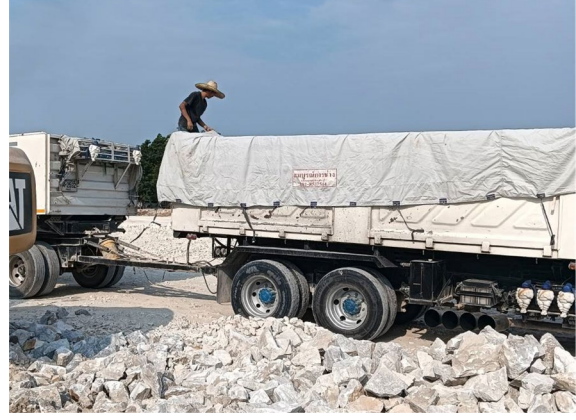
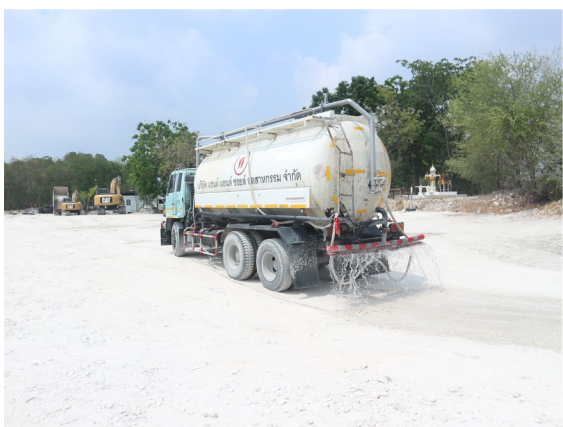
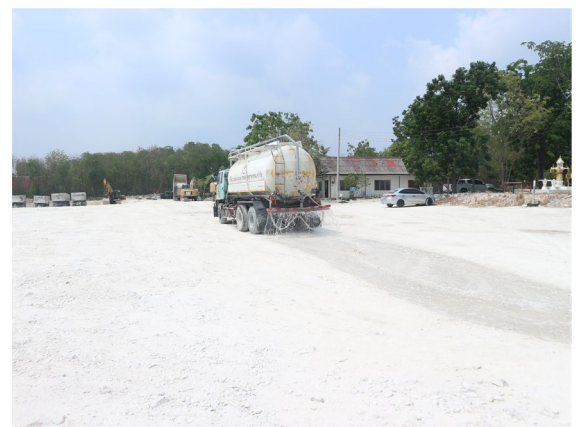
รูปที่ 3-16 การฉีดพรมน้ำบนถนนในเส้นทางขนแร่
