การติดตามตรวจสอบการปฏิบัติตามมาตรการป้องกัน
และแก้ไขผลกระทบสิ่งแวดล้อม

บริษัท ยูไนเต็ด แอนนาลิสต์ แอนด์ เอ็นจิเนียริง คอนซัลแตนท์ จำกัด ได้ติดตามตรวจสอบการปฏิบัติตามมาตรการป้องกันและแก้ไขผลกระทบสิ่งแวดล้อมในระยะดำเนินการ ของโครงการโรงไฟฟ้าพลังความร้อนที่ใช้ขยะมูลฝอยเป็นเชื้อเพลิง ขนาด 70 เมกะวัตต์ ระหว่างเดือนมกราคม-มิถุนายน พ.ศ. 2567 ตามข้อกำหนดในรายงานการขอเปลี่ยนแปลงรายละเอียดโครงการในรายงานการประเมินผลกระทบสิ่งแวดล้อม โครงการโรงไฟฟ้าพลังความร้อนที่ใช้ขยะมูลฝอยเป็นเชื้อเพลิง ขนาด 70 เมกะวัตต์ ครั้งที่ 1 ของบริษัท ทีพีโอ โพลีน เพาเวอร์ จำกัด (มหาชน) ซึ่งได้รับการพิจารณาเห็นชอบจากคณะกรรมการผู้ชำนาญการพิจารณารายงานการวิเคราะห์ผลกระทบสิ่งแวดล้อม ด้านโรงไฟฟ้าพลังความร้อน สำนักงานนโยบายและแผนทรัพยากรธรรมชาติและสิ่งแวดล้อม (สผ.) ตามหนังสือที่ ทส. 1009.7/2772 ลงวันที่ 2 มีนาคม พ.ศ. 2561 และรายงานการเปลี่ยนแปลงรายละเอียดโครงการในรายงานการวิเคราะห์ผลกระทบสิ่งแวดล้อม โครงการโรงไฟฟ้า ซึ่งได้รับการพิจารณาเห็นชอบจากคณะกรรมการผู้ชำนาญการพิจารณารายงานการประเมินผลกระทบสิ่งแวดล้อม ด้านโรงไฟฟ้าพลังความร้อน สำนักงานนโยบายและแผนทรัพยากรธรรมชาติและสิ่งแวดล้อม (สผ.) ตามหนังสือที่ ทส. 1010.7/16722 ลงวันที่ 15 ตุลาคม พ.ศ. 2564 (รายละเอียดดังภาคผนวก ก-1 และภาคผนวก ก-2) ซึ่งได้ดำเนินการตรวจสอบและเก็บรวบร

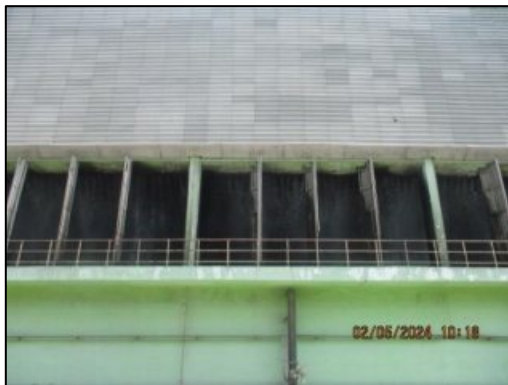
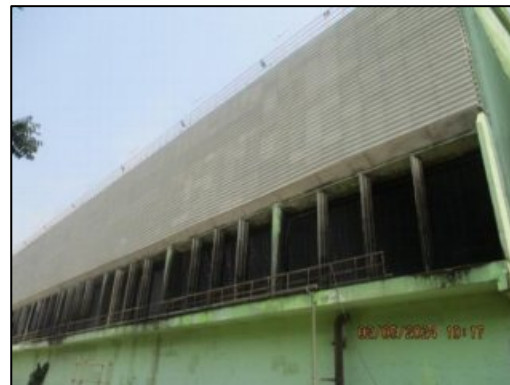
รูปที่ 2-1 ระบบหล่อเย็นของโครงการ

4. ให้บริษัท ทีพีโอ โพลีน เพาเวอร์ จำกัด (มหาชน) มีการบำรุงรักษา ดูแลการทำงานของระบบหล่อเย็นให้อยู่ในสภาพที่ใช้งานได้ดีเป็น ประจำ และมีความปลอดภัยต่อผู้ปฏิบัติงานและประชาชนบริเวณ ใกล้เคียง	ทางบริษัทฯ มีการตรวจสอบและซ่อมบำรุงระบบหล่อเย็นอย่าง สม่ำเสมอ เพื่อให้ระบบสามารถใช้งานได้อย่างมีประสิทธิภาพและ ปลอดภัยต่อผู้ปฏิบัติงาน รวมถึงประชาชนในบริเวณใกล้เคียง	-	รูปที่ 2-1 ภาคผนวก ก-5

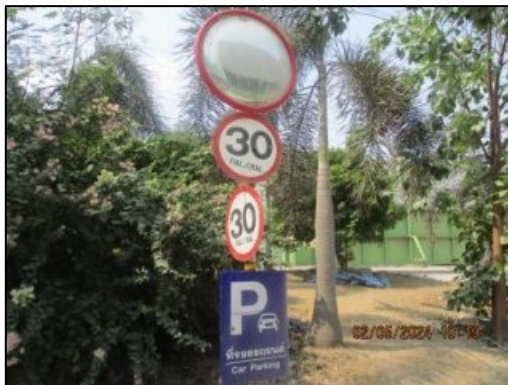
รูปที่ 2-5 ป้ายจำกัดความเร็วภายในพื้นที่โครงการ

3) จำกัดความเร็วของการขนส่งเชื้อเพลิงและผงหินปูนในพื้นที่ของโรงงานปูนฯ (ทีพีโอ) และในพื้นที่โครงการไม่ให้เกิน 30 กิโลเมตร/ชั่วโมง	โครงการได้มีการจำกัดความเร็วของรถบรรทุกขนส่งเชื้อเพลิงและผงหินปูนในพื้นที่ของโรงงานปูนฯ (ทีพีโอ) และในพื้นที่โครงการไว้ไม่ให้เกิน 30 กิโลเมตร/ชั่วโมง	-	รูปที่ 2-5

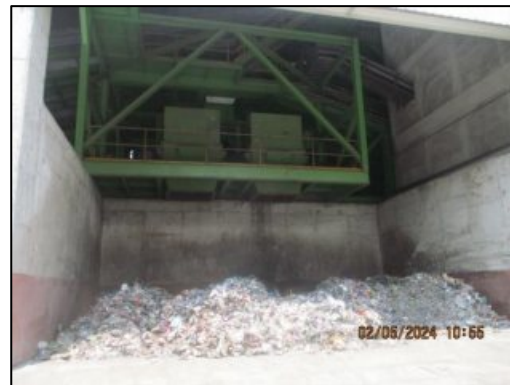
รูปที่ 2-6 อาคารรับขยะมูลฝอย
และจัดเก็บเชื้อเพลิงแบบระบบปิด

5) มีการจัดสร้างอาคารจัดเก็บเชื้อเพลิงลักษณะปิดที่สามารถป้องกันการฟุ้งกระจายของฝุ่นละอองออกสู่ภายนอกได้	โครงการได้จัดสร้างอาคารจัดเก็บเชื้อเพลิงที่มีลักษณะปิดและสามารถป้องกันการฟุ้งกระจายของฝุ่นละอองออกสู่ภายนอกได้	-	รูปที่ 2-6

1.4 การจัดการด้านกลิ่นรบกวน			
	1) มีการประสานไปยังโรงผลิต RDF ออกแบบให้ห้องรับขยะมูลฝอยเป็นห้องปิด โดยเปิดเฉพาะช่องให้รถวิ่งเข้าไปเทขยะลงบ่อและวิ่งกลับออกไปเท่านั้น	ห้องรับขยะมูลฝอยของโรงผลิต RDF มีการออกแบบให้เป็นห้องปิด โดยมีการเปิดเฉพาะช่องให้รถวิ่งเข้าไปเทขยะลงบ่อและวิ่งกลับออกไปเท่านั้น	-	รูปที่ 2-6

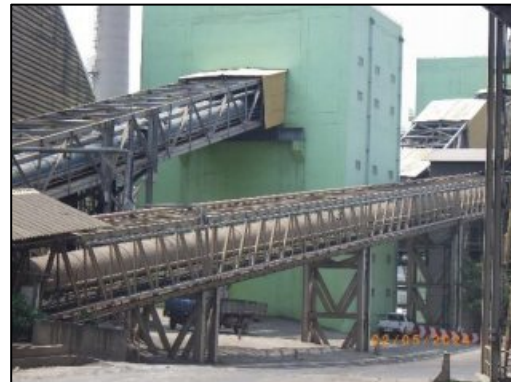
รูปที่ 2-8 สายพานลำเลียงแบบระบบปิด

7) ในการลำเลียงเชื้อเพลิงเข้าสู่หม้อผลิตไอน้ำต้องใช้สายพานลำเลียงแบบปิด เพื่อป้องกันการตกหล่นและฟุ้งกระจายของเชื้อเพลิง	โครงการใช้สายพานลำเลียงแบบปิดในการลำเลียงเชื้อเพลิงเข้าสู่หม้อผลิตไอน้ำ เพื่อป้องกันการตกหล่นและฟุ้งกระจายของเชื้อเพลิง	-	รูปที่ 2-8

ผลกระทบสิ่งแวดล้อม	มาตรการป้องกัน และแก้ไขผลกระทบสิ่งแวดล้อม	รายละเอียดของการปฏิบัติ	ปัญหา อุปสรรค และการแก้ไข	อ้างอิง
1. ด้านคุณภาพอากาศ (ต่อ)	8) ในการลำเลียงผงหินปูนจากไซโลเข้าสู่ห้องเผาไหม้ของหม้อผลิตไอน้ำ ต้องใช้ระบบท่อลำเลียงแบบปิดเพื่อป้องกันการตกหล่นและฟุ้งกระจายของผงหินปูน	โครงการใช้ระบบท่อลำเลียงแบบปิดในการลำเลียงผงหินปูนจากไซโลเข้าสู่ห้องเผาไหม้ของหม้อผลิตไอน้ำ เพื่อป้องกันการตกหล่นและฟุ้งกระจายของผงหินปูน	-	รูปที่ 2-8

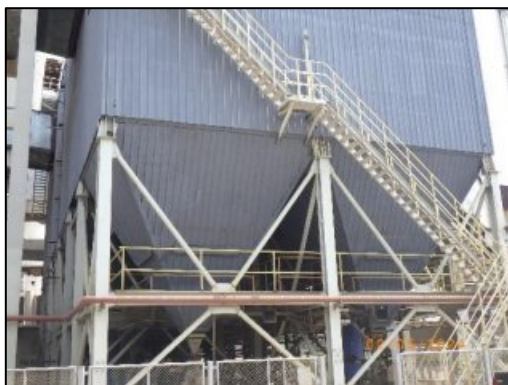
รูปที่ 2-9 ระบบดักจับฝุ่นแบบถุงกรอง (Bag Filter)

4) จัดให้มีระบบ Bag Filter (BF) ที่มีประสิทธิภาพ 99.95% ในการดักจับฝุ่นละอองที่ระบายออกจาก CFBC Boiler ก่อนระบายออกสู่บรรยากาศ	โครงการได้ติดตั้งระบบ Bag Filter (BF) ที่มีประสิทธิภาพ 99.95% ในการดักจับฝุ่นละอองที่ระบายออกจาก CFBC Boiler ก่อนระบายออกสู่บรรยากาศ	-	รูปที่ 2-9

ผลกระทบสิ่งแวดล้อม	มาตรการป้องกัน และแก้ไขผลกระทบสิ่งแวดล้อม	รายละเอียดของการปฏิบัติ	ปัญหา อุปสรรค และการแก้ไข	อ้างอิง
1. ด้านคุณภาพอากาศ (ต่อ)	6) ในกรณีที่ Bag Filter (BF) เกิดการขัดข้องจนทำให้ประสิทธิภาพลดลง โครงการจะลดกำลังการผลิตของ CFBC Boiler เพื่อควบคุมการระบายฝุ่นละอองไม่ให้เกินค่าที่กำหนด แต่ถ้า Bag Filter (BF) ไม่สามารถทำงานได้ โครงการจะหยุดเดินเครื่อง CFBC Boiler ลง	ในกรณีที่ Bag Filter (BF) เกิดการขัดข้องจนทำให้ประสิทธิภาพการดักจับฝุ่นละอองลดลง โครงการจะลดกำลังการผลิตของ CFBC Boiler ลง แต่หาก Bag Filter (BF) ไม่สามารถทำงานได้ โครงการจะหยุดเดินเครื่อง CFBC Boiler ทันที โดยระหว่างเดือนมกราคม-มิถุนายน พ.ศ. 2567 ไม่พบการขัดข้องของ Bag Filter (BF) จนทำให้ประสิทธิภาพลดลงแต่อย่างใด	-	รูปที่ 2-9

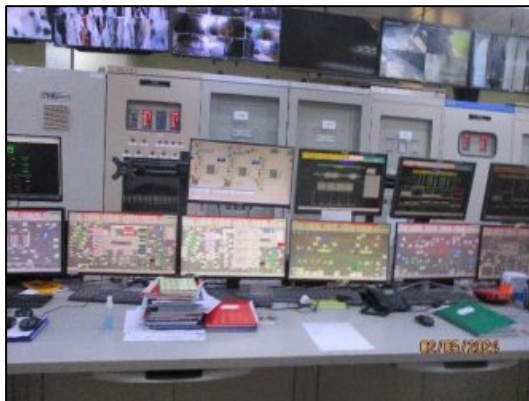
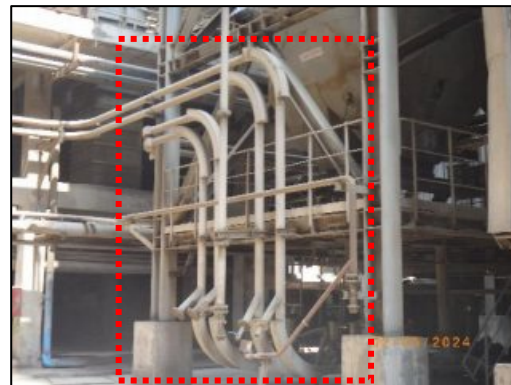
รูปที่ 2-10 ระบบ Limestone Injection

3) จัดให้มีระบบ Limestone Injection เพื่อใช้ในการดักจับก๊าซซัลเฟอร์ไดออกไซด์ (SO ₂) ที่เกิดขึ้นในห้องเผาไหม้	โครงการได้ติดตั้งระบบ Limestone Injection เพื่อใช้ในการดักจับก๊าซซัลเฟอร์ไดออกไซด์ (SO ₂) ที่เกิดขึ้นในห้องเผาไหม้	-	รูปที่ 2-10

5) ในกรณีที่ระบบ Limestone Injection เกิดการขัดข้องจนทำให้ประสิทธิภาพลดลง โครงการจะลดกำลังการผลิตของ CFBC Boiler เพื่อควบคุมการระบายก๊าซซัลเฟอร์ไดออกไซด์ (SO ₂) ไม่ให้เกินค่าที่กำหนด แต่ถ้าระบบ Limestone Injection ไม่สามารถทำงานได้ โครงการจะหยุดเดินเครื่อง CFBC Boiler ลง	ในกรณีที่ระบบ Limestone Injection เกิดการขัดข้องจนทำให้ประสิทธิภาพการดักจับก๊าซซัลเฟอร์ไดออกไซด์ (SO ₂) ลดลง โครงการจะลดกำลังการผลิตของ CFBC Boiler ลง แต่หากระบบ Limestone Injection ไม่สามารถทำงานได้ โครงการจะหยุดเดินเครื่อง CFBC Boiler ทันที โดยในระหว่างเดือนมกราคม-มิถุนายน พ.ศ. 2567 ไม่พบการขัดข้องของระบบ Limestone Injection	-	รูปที่ 2-10

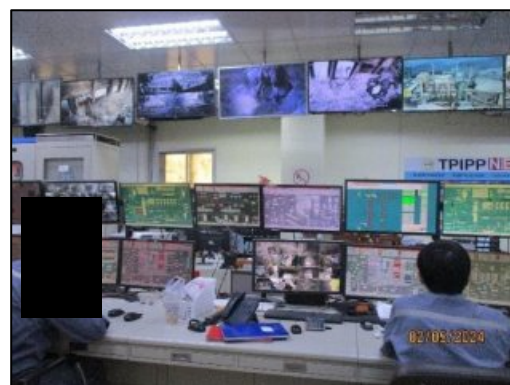
รูปที่ 2-39 การทำงานภายในห้องควบคุม
(Control Room)

7) มีการควบคุมการป้อนอากาศและควบคุมอุณหภูมิในห้องเผาไหม้ของ CFBC Boiler ให้อยู่ในช่วง 950 ± 50 องศาเซลเซียส เพื่อควบคุมและป้องกันการเกิดก๊าซออกไซด์ของไนโตรเจน (NO_x) โดยมีการติดตั้งระบบตรวจวัดอุณหภูมิภายในห้องเผาไหม้ที่สามารถแสดงค่าไปยังห้องควบคุมได้ตลอดเวลา	โครงการได้ติดตั้งระบบตรวจวัดอุณหภูมิภายในห้องเผาไหม้ที่แสดงค่าแบบระบบเรียลไทม์ไปยังห้องควบคุม สำหรับควบคุมการป้อนอากาศและควบคุมอุณหภูมิในห้องเผาไหม้ของ CFBC Boiler เพื่อป้องกันการเกิดก๊าซออกไซด์ของไนโตรเจน (NO_x) ซึ่งค่าการตรวจวัดอุณหภูมิจะแสดงค่าไปยังห้องควบคุม (Control Room)	-	รูปที่ 2-39

8) ควบคุมอุณหภูมิในการเผาไหม้ใน CFBC Boiler ให้อยู่ในช่วง 950 ± 50 องศาเซลเซียส เพื่อป้องกันการเกิดไดออกซิน	โครงการควบคุมอุณหภูมิในการเผาไหม้ใน CFBC Boiler ให้อยู่ในช่วง 950 ± 50 องศาเซลเซียส โดยควบคุมผ่านทางห้องควบคุม (Control Room)	-	รูปที่ 2-39

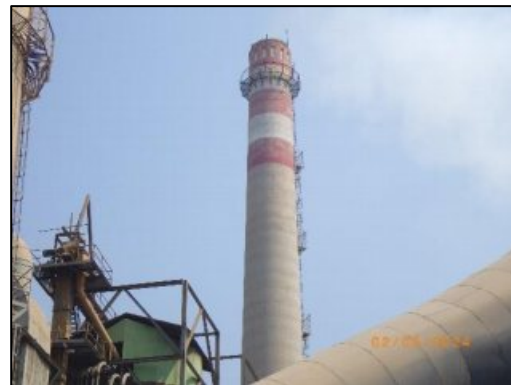
รูปที่ 2-56 ปล่องระบายมลพิษทางอากาศ (Stack)

18) ติดตั้งปล่องระบายมลพิษทางอากาศ (Stack) ให้มีความสูง 80 เมตร	โครงการมีปล่องระบายมลพิษทางอากาศ (Stack) ที่มีความสูง 80 เมตร	-	รูปที่ 2-56
	19) ตำแหน่งและวิธีการติดตั้ง CEMs ให้เป็นไปตามข้อกำหนดที่ U.S. EPA เสนอแนะ รวมทั้งให้มีการตรวจสอบความถูกต้องของ ระบบ CEMs โดยหน่วยงานกลาง (Third Party) อย่างน้อยปีละ 1 ครั้ง	โครงการได้ติดตั้งระบบ CEMs ตามข้อกำหนดของ U.S. EPA เสนอแนะ รวมทั้งจัดให้มีการตรวจสอบความถูกต้องของระบบ CEMs โดยหน่วยงานกลาง (Third Party) เป็นประจำ	-	ภาคผนวก ค-1

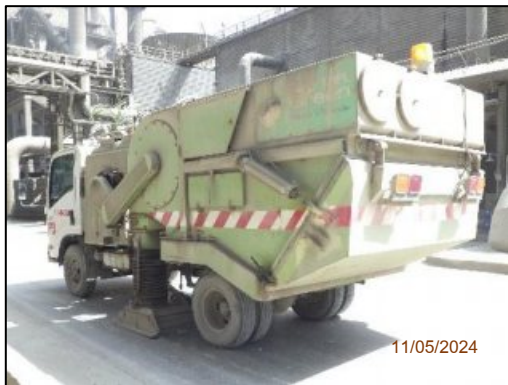
รูปที่ 2-72 การทำความสะอาดพื้นถนนในโครงการ

7) เมื่อเสร็จสิ้นการขนถ่ายเถ้าลงรถบรรทุก ให้ทำการเก็บกวาดเศษวัสดุและฝุ่นละอองที่หกหล่นอยู่ในบริเวณพื้นที่โครงการให้เรียบร้อยโดยเร็ว	โครงการจัดให้มีเจ้าหน้าที่เก็บกวาดเศษวัสดุและฝุ่นละอองที่ตกหล่นอยู่ในบริเวณพื้นที่โครงการ เมื่อเสร็จสิ้นการขนถ่ายเถ้าลงรถบรรทุก ทุกครั้ง	-	รูปที่ 2-72

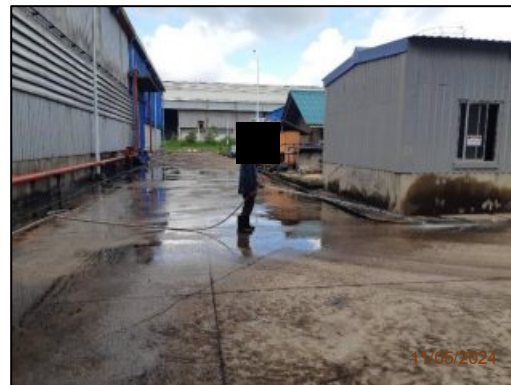
รูปที่ 2-73 การฉีดพรมน้ำบริเวณลานจอดรถบรรทุก

5) กำหนดให้มีการฉีดพรมน้ำบริเวณลานจอดรถ (กรณีเป็นลานดินหรือ มีฝุ่นละออง) ในช่วงฤดูแล้ง อย่างน้อยวันละ 2 ครั้ง เพื่อลดการฟุ้ง กระจายของฝุ่นละออง	โครงการจัดให้มีรถบรรทุกน้ำฉีดพรมน้ำบริเวณลานจอดรถ โดยเฉพาะพื้นที่ที่เป็นลานดินหรือมีฝุ่นละออง อย่างน้อยวันละ 2 ครั้ง ในช่วงฤดูแล้ง เพื่อลดการฟุ้งกระจายของฝุ่นละออง	-	รูปที่ 2-73

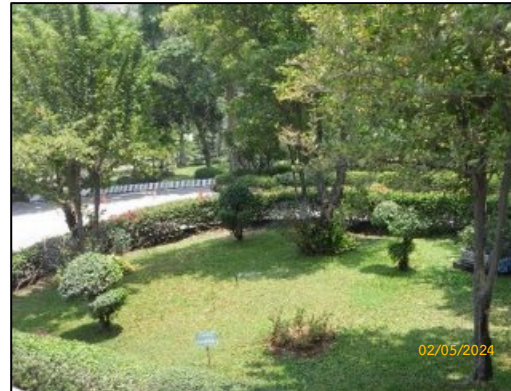
รูปที่ 2-78 สภาพพื้นที่โครงการโดยรอบ

3) จัดให้มีการรักษาความสะอาดภายในพื้นที่โครงการ โดยไม่ให้มีวัสดุที่ติดไฟง่าย ประเภทกระดาษ เศษใบไม้ ขยะ บริเวณที่จัดเก็บหรือมีการใช้งานสารเคมี รวมทั้งทำการป้องกันและทำความสะอาดภายหลังเกิดการหกรั่วไหลของน้ำมันและสารเคมีในพื้นที่โครงการ	โครงการมีการรักษาความสะอาดพื้นที่ภายในโครงการ โดยไม่ให้มีวัสดุที่ติดไฟง่าย ประเภทกระดาษ เศษใบไม้ ขยะ ในบริเวณที่จัดเก็บหรือมีการใช้งานสารเคมี พร้อมทั้งป้องกันและทำความสะอาดภายหลังเกิดการหกรั่วไหลของน้ำมันและสารเคมีในพื้นที่โครงการ	-	รูปที่ 2-78
