## บทที่ 2

### การปฏิบัติตามมาตรการป้องกันและแก้ไขผลกระทบสิ่งแวดล้อม

**ตารางที่ 2.2-1** ผลการปฏิบัติตามมาตรการป้องกันและแก้ไขผลกระทบสิ่งแวดล้อม (ระยะดำเนินการ) โครงการโรงไฟฟ้าชีวมวล (ครั้งที่ 1)  
บริษัท เคบีเอส เพาเวอร์ จำกัด ระหว่างเดือนมกราคม-มิถุนายน 2567

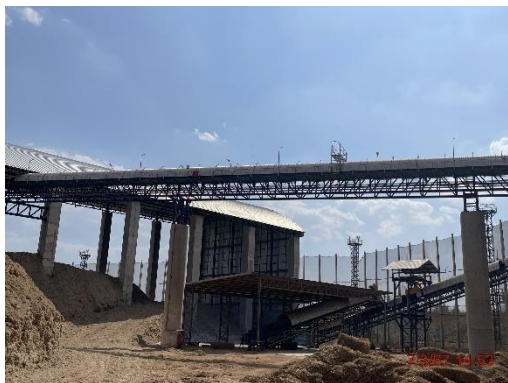
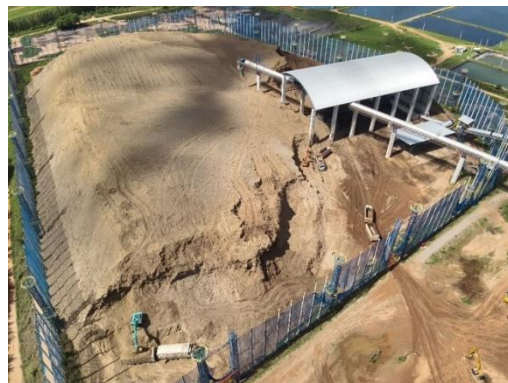
มาตรการป้องกันและแก้ไขผลกระทบสิ่งแวดล้อม	สถานที่ดำเนินการ	ผลการปฏิบัติตามมาตรการฯ	ปัญหา อุปสรรค ที่ไม่สามารถปฏิบัติ ตามมาตรการ และแนวทางแก้ไข	หลักฐานและ เอกสารอ้างอิง
<b>2.2 มาตรการจัดการบริเวณพื้นที่จัดเก็บกากอ้อย (ต่อ)</b> - ติดตั้งแนวตาข่ายความสูงประมาณ 22 เมตร ขนาดของตาข่าย 3 มิลลิเมตร ในการดักเชื้อเพลิงและชะลอความเร็วลมที่พัดผ่านกองเชื้อเพลิงในทุกทิศทาง ยกเว้นเส้นทางเข้า-ออก	- ลานกองเชื้อเพลิง	- โครงการติดตั้งแนวตาข่ายความสูง 22 เมตร ขนาดของตาข่าย 3 มิลลิเมตร เพื่อใช้ดักกากอ้อยและชะลอความเร็วลมที่พัดผ่านกองกากอ้อย โดยช่วงฤดูหีบอ้อย ประจำปี 2566/2567 จำกัดความสูงของกองกากอ้อยสูงสุด 18 เมตร ทั้งนี้โครงการทำการปรับปรุงตาข่ายโดยการติดตั้งตาข่ายด้านล่างและประตูทางเข้า-ออก รวมทั้งเพิ่มตาข่ายบริเวณสายพานลำเลียงกากอ้อยเพื่อลดการฟุ้งกระจายของฝุ่นละออง	-	- รูปที่ 10 แนวตาข่ายบริเวณลานกองกากอ้อย - รูปที่ 5 ลานกองเก็บกากอ้อย (ลานกองเก็บเชื้อเพลิง)

มาตรการป้องกันและแก้ไขผลกระทบสิ่งแวดล้อม	สถานที่ดำเนินการ	ผลการปฏิบัติตามมาตรการฯ	ปัญหา อุปสรรค ที่ไม่สามารถปฏิบัติ ตามมาตรการ และแนวทางแก้ไข	หลักฐานและ เอกสารอ้างอิง
<b>2.4 การป้องกันและลดการเจริญเติบโตของเชื้อราในกากอ้อย (ต่อ)</b> - กากอ้อยที่เกิดขึ้นจากกระบวนการหีบอ้อยให้ส่งเข้าสู่ห้องเผาไหม้ของหม้อไอน้ำโดยตรงส่วนที่เกินกว่าความต้องการใช้งานจึงจะกองเก็บไว้ในพื้นที่กองเก็บเชื้อเพลิง	- ลานกองเชื้อเพลิง	- โครงการนำกากอ้อยที่เกิดจากกระบวนการหีบอ้อยส่งเข้าสู่ห้องเผาไหม้ของหม้อไอน้ำโดยตรง สำหรับส่วนที่เกินกว่าความต้องการใช้งานจะกองเก็บไว้ในพื้นที่กองเก็บเชื้อเพลิง (กองเก็บกากอ้อย)	-	- รูปที่ 5 ลานกองเก็บกากอ้อย (ลานกองเก็บเชื้อเพลิง)

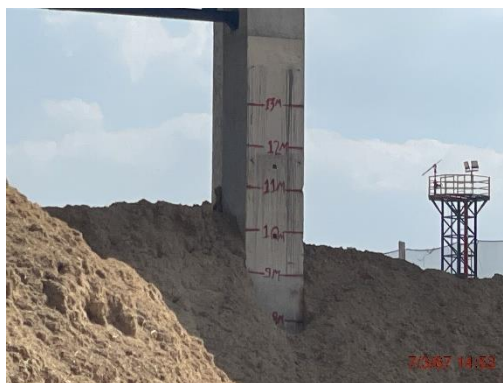
มาตรการป้องกันและแก้ไขผลกระทบสิ่งแวดล้อม	สถานที่ดำเนินการ	ผลการปฏิบัติตามมาตรการฯ	ปัญหา อุปสรรค ที่ไม่สามารถปฏิบัติ ตามมาตรการ และแนวทางแก้ไข	หลักฐานและ เอกสารอ้างอิง
<b>2.1 มาตรการทั่วไป (ต่อ)</b> - จัดทำเอกสารขั้นตอนและระยะเวลาในการปฏิบัติกรณิระบบควบคุมมลพิษขัดข้องให้เสร็จเรียบร้อยก่อนเปิดดำเนินการเพื่อสามารถควบคุมและเฝ้าระวังการเดินเครื่องให้มีค่าคุณภาพอากาศที่ระบายออกจากปล่องอยู่ในเกณฑ์ควบคุมตลอดเวลา	- พื้นที่โครงการ	- โครงการดำเนินการจัดทำเอกสารขั้นตอนในการปฏิบัติกรณิระบบควบคุมมลพิษขัดข้อง เพื่อให้พนักงานสามารถควบคุมและเฝ้าระวังการเดินเครื่องให้มีค่าคุณภาพอากาศที่ระบายออกจากปล่องอยู่ในเกณฑ์ควบคุมตลอดเวลา ซึ่งจะนำเสนอเอกสารในรายงานฉบับถัดไป	-	- ภาคผนวก 11 ข เอกสารขั้นตอนในการปฏิบัติกรณิระบบควบคุมมลพิษขัดข้อง
<b>2.2 มาตรการจัดการบริเวณพื้นที่จัดเก็บกากอ้อย</b> - กำหนดให้มีความสูงของกองกากอ้อยไม่เกิน 19 เมตร	- ลานกองเชื้อเพลิง	- ในช่วงฤดูเก็บอ้อย ประจำปี 2566/2567 โครงการจำกัดความสูงของกองกากอ้อยสูงสุด 18 เมตร โดยมีการติดตั้งเสาบอกระยะความสูงในบริเวณพื้นที่ลานกองกากอ้อย	-	- รูปที่ 5 ลานกองเก็บกากอ้อย (ลานกองเก็บเชื้อเพลิง) - รูปที่ 6 เสาบอกระยะความสูงกองกากอ้อย

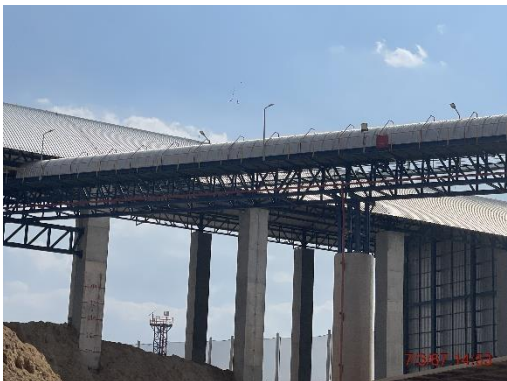
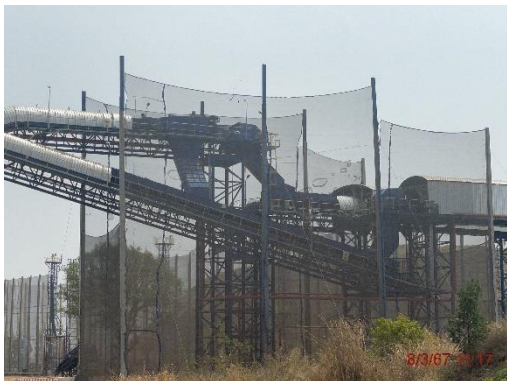
รูปที่ 13 สายพานลำเลียงกากอ้อย (ระบบปิดครอบ)

มาตรการป้องกันและแก้ไขผลกระทบสิ่งแวดล้อม	สถานที่ดำเนินการ	ผลการปฏิบัติตามมาตรการฯ	ปัญหา อุปสรรค ที่ไม่สามารถปฏิบัติ ตามมาตรการ และแนวทางแก้ไข	หลักฐานและ เอกสารอ้างอิง
<b>2.2 มาตรการจัดการบริเวณพื้นที่จัดเก็บกากอ้อย (ต่อ)</b> - กรณีโปรยกากอ้อยลงสู่กองเก็บกากอ้อยจะต้องติดตั้งครอบ กันฝุ่นฟุ้งกระจายที่สามารถปรับความยาวของครอบกันการ ฟุ้งกระจายของฝุ่นละอองได้ตามความสูงของกากอ้อย	ลานกองเชื้อเพลิง	โครงการมีการติดตั้งครอบกันฝุ่นฟุ้งกระจายที่สามารถ ปรับความยาวของครอบกันการฟุ้งกระจายของ ฝุ่นละอองได้ตามความสูงของกากอ้อย กรณีที่จะโปรย กากอ้อยลงสู่ลานกองเก็บกากอ้อย	-	รูปที่ 12 ครอบกันฝุ่น บริเวณกองเก็บกากอ้อย
<b>2.3 การลำเลียงกากอ้อยเข้าสู่ห้องเผาไหม้ของหม้อไอน้ำ</b> - ระบบสายพานลำเลียงที่ใช้ต้องเป็นระบบปิดครอบเพื่อลด การฟุ้งกระจายของฝุ่นละอองที่เกิดขึ้นระหว่างการลำเลียง เข้าสู่ห้องเผาไหม้	- ระบบสายพาน ลำเลียงเชื้อเพลิง	- โครงการใช้ระบบสายพานลำเลียงกากอ้อยไปยัง หม้อไอน้ำเป็นแบบปิดครอบ เพื่อลดการฟุ้งกระจายของ ฝุ่นละอองที่เกิดขึ้นระหว่างการลำเลียงเข้าสู่ห้องเผาไหม้	-	- รูปที่ 13 สายพาน ลำเลียงกากอ้อย (ระบบ ปิดครอบ)

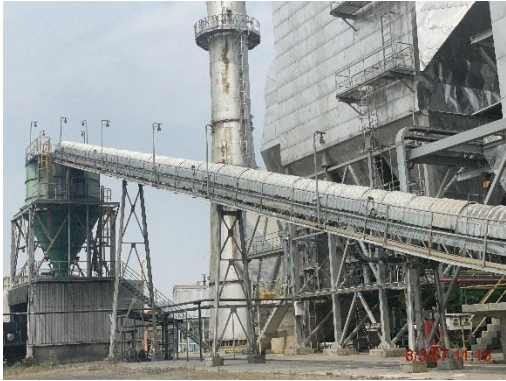
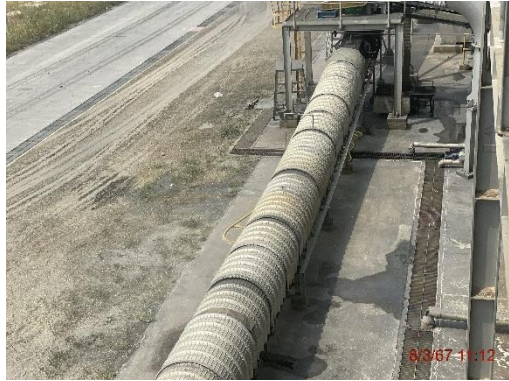
รูปที่ 18 สายพานลำเลียงเถ้าแบบปิดครอบ	รูปที่ 19 หัวสเปรย์น้ำบริเวณสายพานลำเลียงเถ้า

มาตรการป้องกันและแก้ไขผลกระทบสิ่งแวดล้อม	สถานที่ดำเนินการ	ผลการปฏิบัติตามมาตรการฯ	ปัญหา อุปสรรค ที่ไม่สามารถปฏิบัติ ตามมาตรการ และแนวทางแก้ไข	หลักฐานและ เอกสารอ้างอิง
<b>2.6 การควบคุมฝุ่นเถ้าบนพื้นไม่ให้ฟุ้งกระจายในบรรยากาศ</b> - จัดให้มีสายพานลำเลียงเถ้าแบบปิดครอบและจัดให้มีหัวสเปรย์น้ำในบริเวณสายพานลำเลียงเถ้า เพื่อลดการฟุ้งกระจายของเถ้า	- ระบบสายพานลำเลียงเถ้า	- โครงการจัดให้มีระบบสายพานลำเลียงเถ้าแบบปิดครอบ พร้อมทั้งติดตั้งหัวสเปรย์น้ำในบริเวณสายพานลำเลียงเถ้า เพื่อลดการฟุ้งกระจายของเถ้า	-	- รูปที่ 18 สายพานลำเลียงเถ้าแบบปิดครอบ - รูปที่ 19 หัวสเปรย์น้ำบริเวณสายพานลำเลียงเถ้า

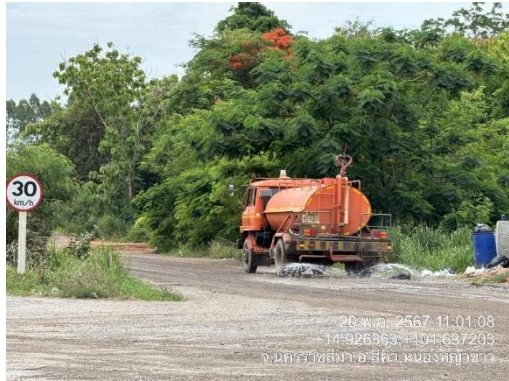
รูปที่ 20 สภาพรถบรรทุกเถ้าและการปิดคลุมผ้าใบของรถบรรทุกเถ้า	รูปที่ 21 การฉีดพรมน้ำเส้นทางการลำเลียงเถ้าภายในโครงการ

- กำหนดให้รถบรรทุกเถ้าทุกคันต้องคลุมผ้าใบให้มิดชิด เพื่อป้องกันการตกหล่นในระหว่างการขนส่ง	- พื้นที่โครงการ	- โครงการควบคุมให้รถบรรทุกเถ้าทุกคันต้องคลุมผ้าใบให้มิดชิด เพื่อป้องกันการตกหล่นในระหว่างการขนส่ง	-	- รูปที่ 20 สภาพรถบรรทุกเถ้า
