บทที่ 1  
บทนำ

โครงการโรงงานผลิตเหล็กทุบขึ้นรูป ของบริษัท สมบูรณ์ แอ็ดวานซ์ เทคโนโลยี จำกัด (มหาชน) ตั้งอยู่ในนิคมอุตสาหกรรมอีสเทิร์นซีบอร์ด (ระยอง) (ต่อไปจะเรียกว่า “นิคมฯ” แทน) ตำบล ตาสีสิทธิ์ อำเภอปลวกแดง จังหวัดระยอง ได้ดำเนินการจัดทำรายงานการประเมินผลกระทบ สิ่งแวดล้อมเสนอต่อสำนักงานนโยบายและแผนทรัพยากรธรรมชาติและสิ่งแวดล้อม (สผ.) และได้รับความเห็นชอบ ตามหนังสือที่ ทส. 1009.3/996 ลงวันที่ 26 มกราคม พ.ศ. 2559 (ดังภาคผนวก ก)

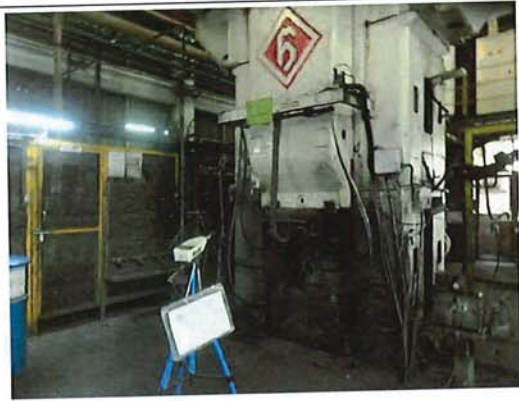
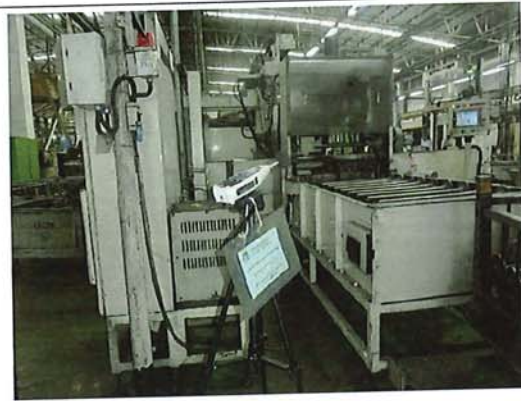
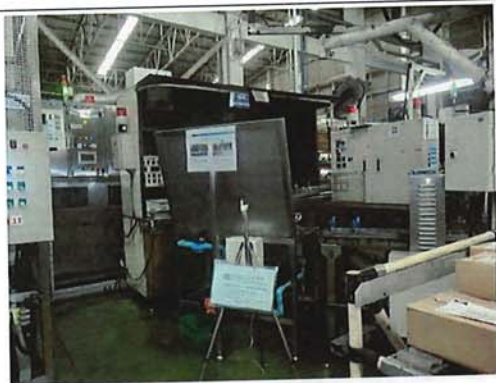
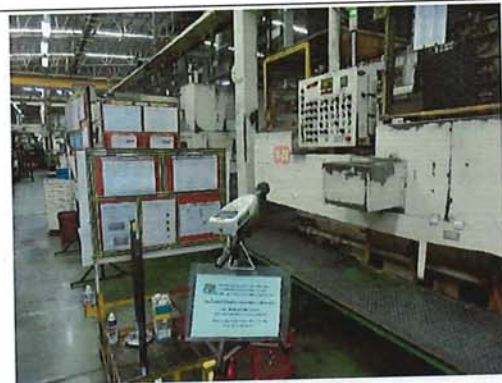
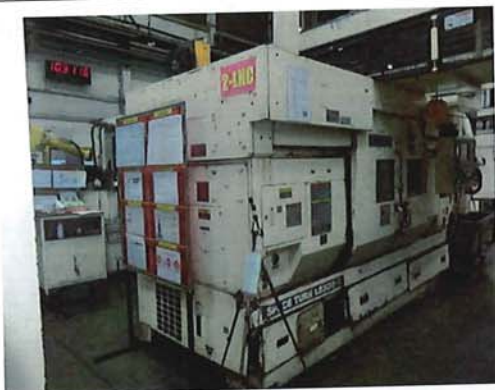
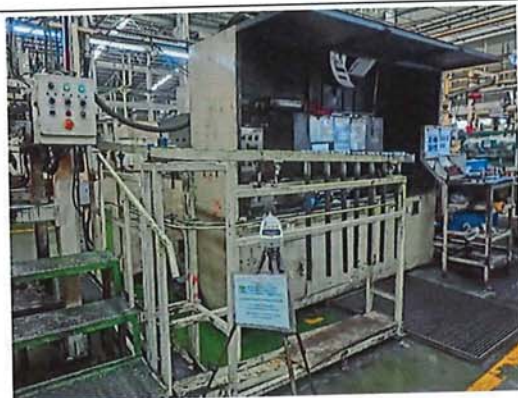
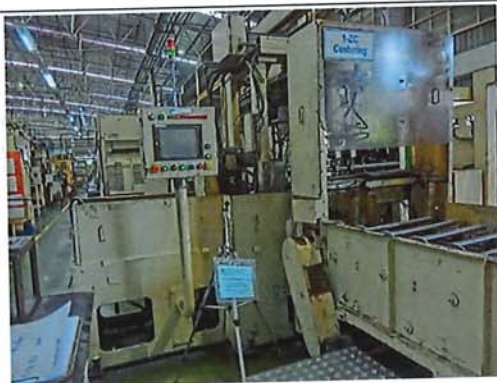
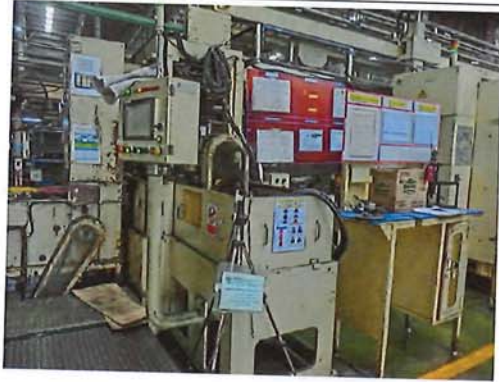
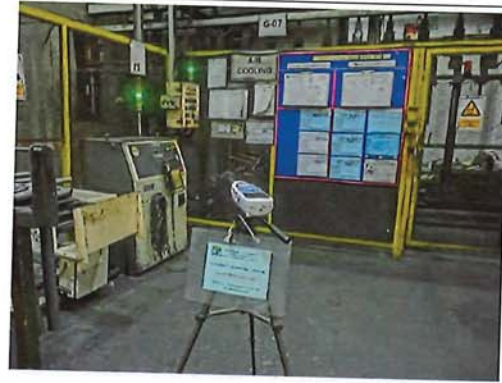
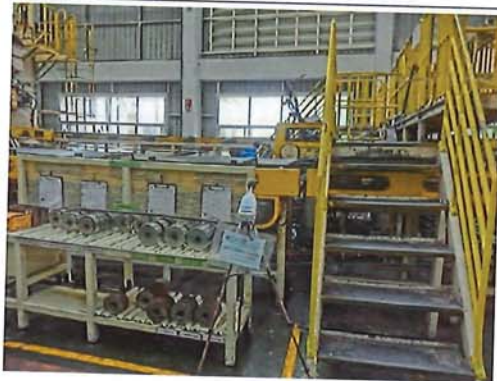
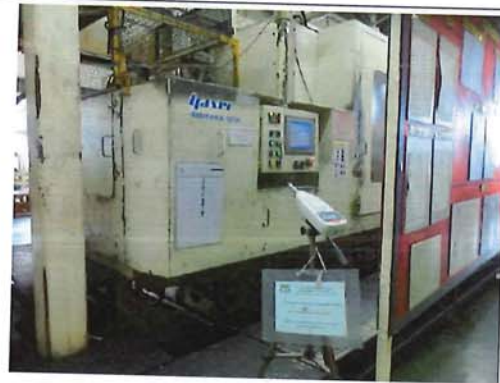
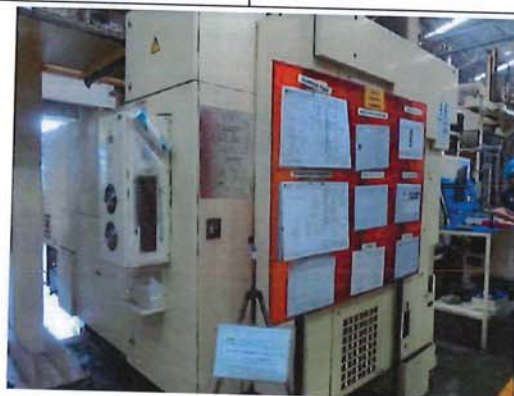
รูปที่ 3.2.4-1 การตรวจวัดระดับเสียง (TWA) ในที่ทำงาน

ผลการตรวจวัดและประเมินระดับเสียงเฉลี่ยตลอดระยะเวลาการทำงาน (TWA) ในพื้นที่ทำงานเฉลี่ย 8 ชั่วโมง บริเวณพื้นที่ส่วนการผลิตภายในอาคาร 1-3 เมื่อวันที่ 23 พฤษภาคม พ.ศ. 2567 แสดงดังรูปที่ 3.2.4-1 และตารางที่ 3.2.4-1 พบว่า มีค่าอยู่ในช่วง 81.0-86.6 เดซิเบลเอ ซึ่งมีค่าอยู่ในมาตรฐานตามประกาศกระทรวงอุตสาหกรรม เรื่อง มาตรการคุ้มครองความปลอดภัยในการประกอบกิจการโรงงานเกี่ยวกับสถานะแวดล้อมในการทำงาน พ.ศ. 2546 ซึ่งกำหนดระดับเสียงเฉลี่ยตลอดระยะเวลาการทำงาน (TWA) ไม่เกิน 90 เดซิเบลเอ สำหรับพนักงานที่ทำงานไม่เกินวันละ 8 ชั่วโมง

อาคาร	จุดตรวจวัด	ผลการตรวจวัดระดับเสียงเฉลี่ย 8 ชั่วโมง (เดซิเบลเอ)
อาคาร 1	Forging Line 2 / G-06 M/C	84.2
	G Line / 1-ZC M/C	82.8
	G Line / 12K M/C	83.3
	F-E Line / 11-ZD M/C	84.7
	F-E Line / 2-LNC	81.7
อาคาร 2	H-I Line / 12-K M/C	81.0
	H-I Line / 1-ZC M/C	82.2
	J Line / 12-K M/C	81.3
	J Line / 1-ZC M/C	82.6
	Forging Line 4 / G-07 M/C	86.6
อาคาร 3	Forging Line 5 / G-02 M/C	86.1
	Machine K Line /11-ZD M/C	84.1
	Machine K Line /3 LNC CNC	82.2
มาตรฐาน <sup>1/</sup>		ไม่เกิน 90

นอกจากนี้ โครงการได้กำหนดให้กรณีที่พนักงานเข้าไปทำงานในบริเวณพื้นที่ที่มีเสียงดังต้องสวมใส่อุปกรณ์ป้องกันเสียงตลอดระยะเวลาทำงาน พร้อมทั้ง จัดทำโครงการอนุรักษ์การได้ยินของพนักงานตามประกาศกฎกระทรวง กำหนดมาตรฐานในการบริหาร จัดการ และดำเนินการด้านความปลอดภัย อาชีวอนามัย และสภาพแวดล้อมในการทำงานเกี่ยวกับความร้อน แสงสว่าง และเสียง พ.ศ. 2559 และประกาศกรมสวัสดิการและคุ้มครองแรงงาน เรื่อง หลักเกณฑ์ และวิธีการจัดทำโครงการอนุรักษ์การได้ยินในสถานประกอบกิจการ พ.ศ. 2553 (ดงภาคผนวก ด) ซึ่งกำหนดให้นายจ้างจัดทำโครงการอนุรักษ์การได้ยินในสถานประกอบกิจการเป็นลายลักษณ์อักษร ในกรณีที่สภาวะการทำงานในสถานประกอบกิจการมีระดับเสียงที่ลูกจ้างได้รับเฉลี่ยตลอดระยะเวลาการทำงาน 8 ชั่วโมง ตั้งแต่ 90 เดซิเบลเอขึ้นไป พร้อมทั้งกำหนดมาตรการลดผลกระทบด้านเสียงต่อพนักงานที่ทำงานในพื้นที่การผลิต ดังนี้

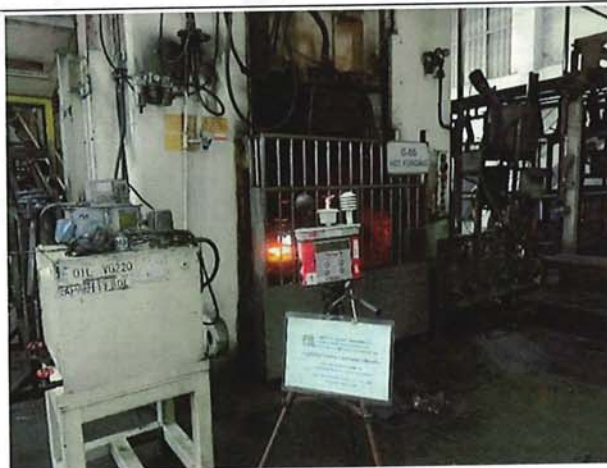
รูปที่ 3.2.4-3 การตรวจวัดความร้อนในที่ทำงาน

ผลการตรวจวัดความร้อนในสถานที่ทำงาน เมื่อวันที่ 23-24 พฤษภาคม พ.ศ. 2567 ในพื้นที่ส่วนการผลิตภายในอาคาร 1-3 บริเวณเครื่องขึ้นรูปร้อนด้วยกระแสไฟฟ้า แสดงดังรูปที่ 3.2.4-3 และตารางที่ 3.2.4-2 พบว่า มีค่าอยู่ในช่วง 29-1-30.4 องศาเซลเซียส ซึ่งมีค่าอยู่ในมาตรฐานกำหนดไว้ไม่เกิน 32 องศาเซลเซียส (ประเภทงานปานกลาง) อ้างอิงกฎกระทรวง กำหนดมาตรฐานในการบริหาร จัดการ และสภาพแวดล้อมในการทำงานเกี่ยวกับความร้อน แสงสว่าง และเสียง พ.ศ. 2559 เมื่อเปรียบเทียบกับผลการตรวจวัดความร้อนในสถานที่ทำงานย้อนหลัง (ดังรูปที่ 3.2.4-4) พบว่า มีค่าใกล้เคียงกันและอยู่ในเกณฑ์มาตรฐานที่กำหนดไว้

บริเวณเครื่องขึ้นรูปร้อนด้วยกระแสไฟฟ้า

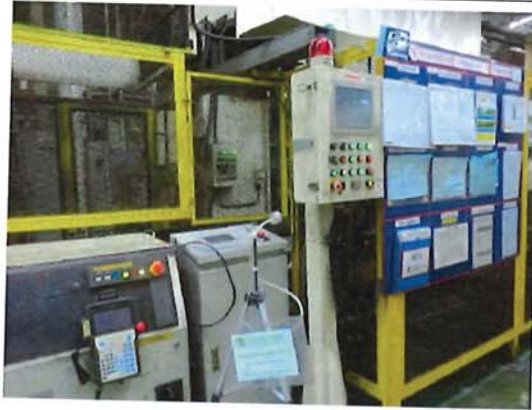
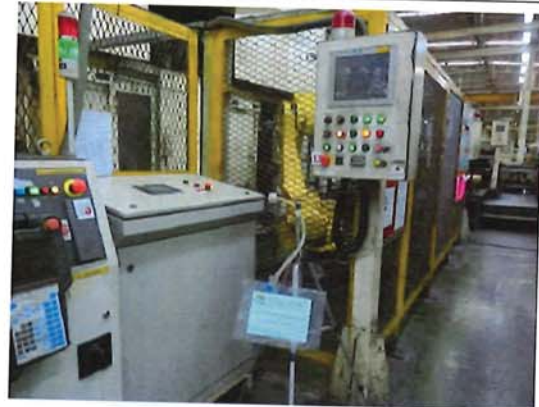
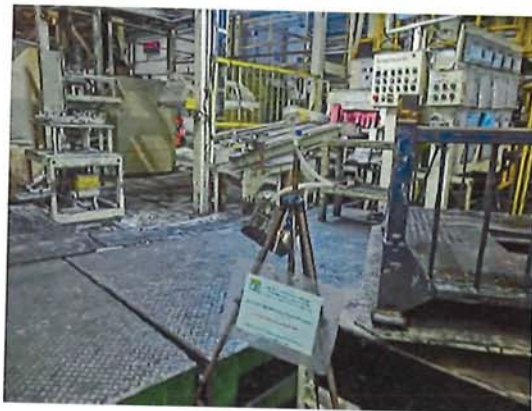
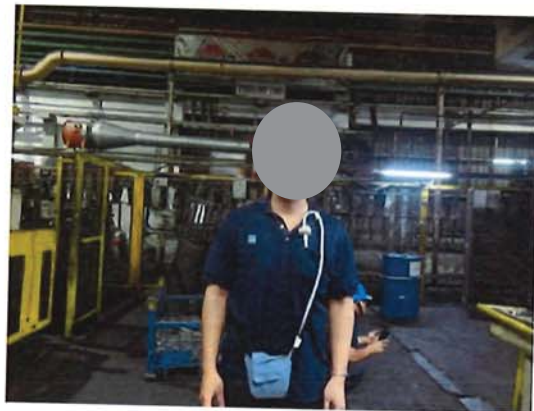
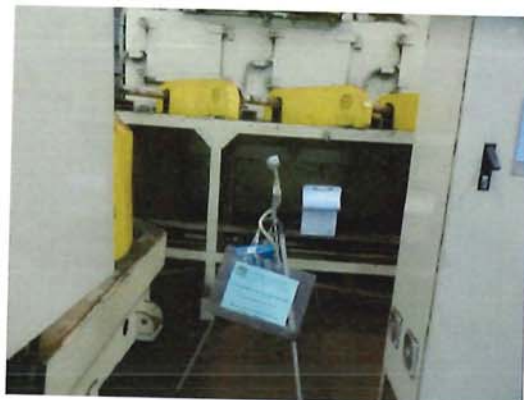
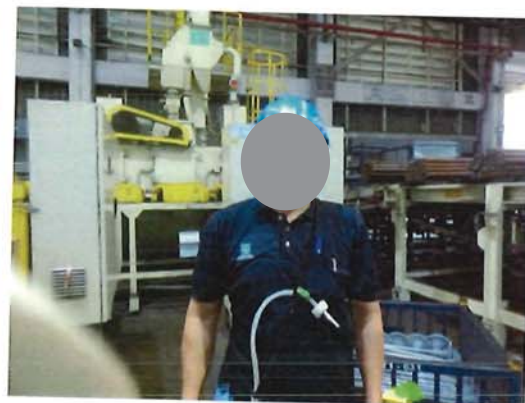
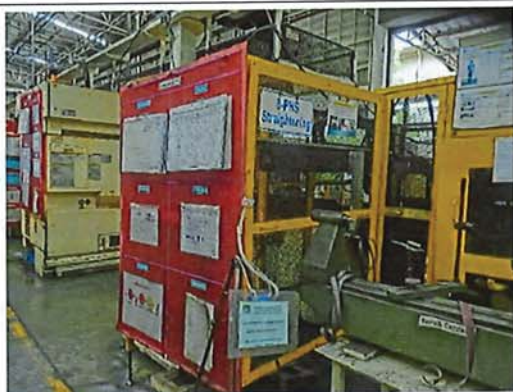
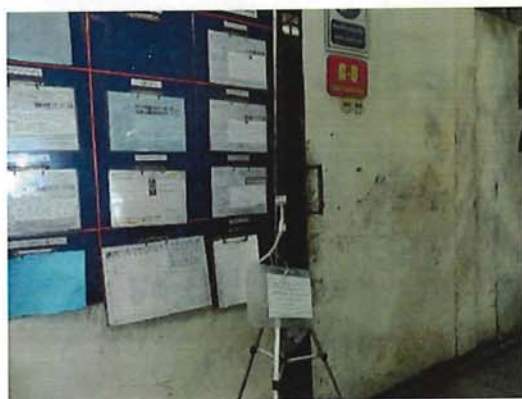
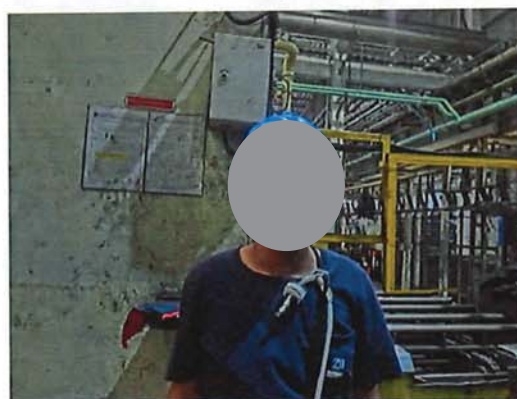
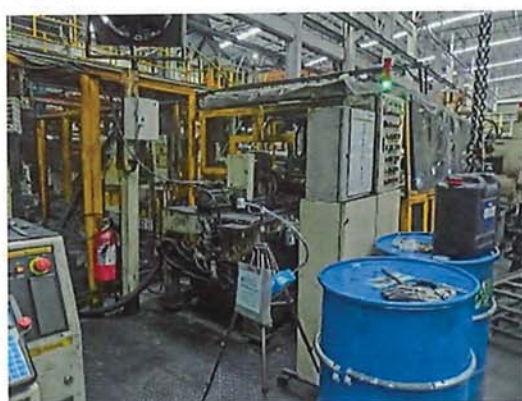
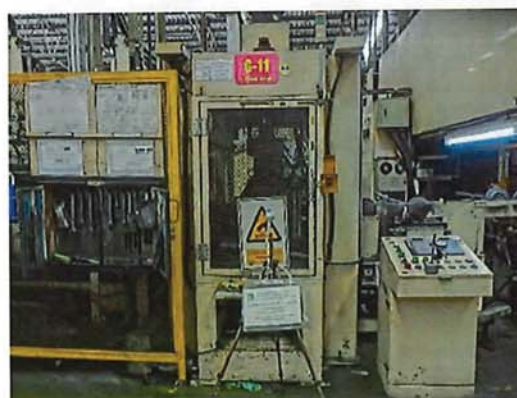
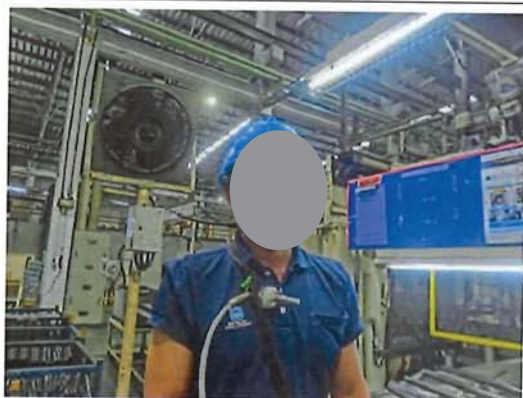
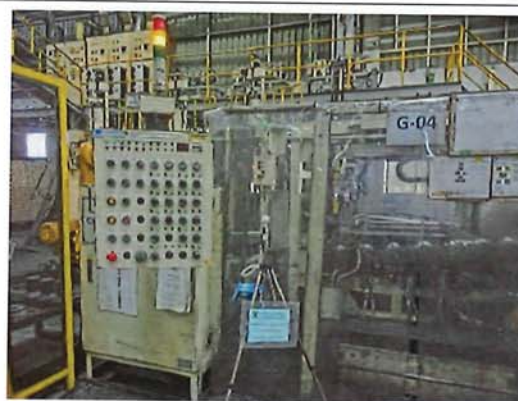
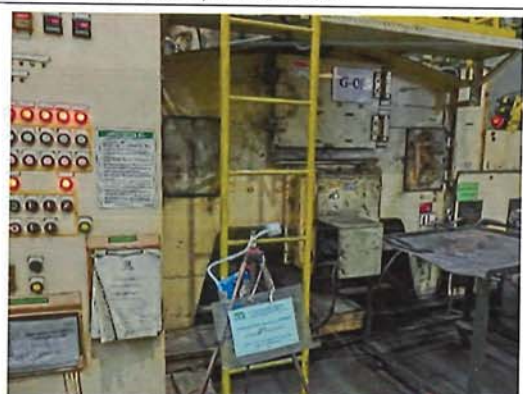
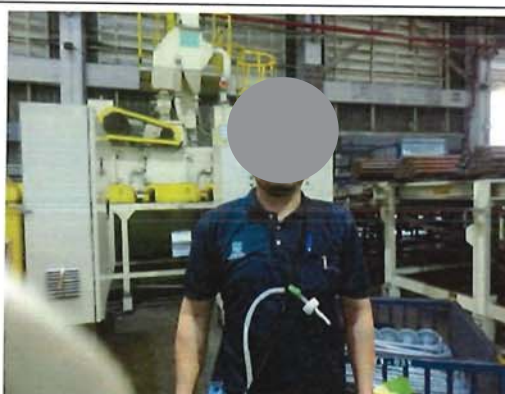
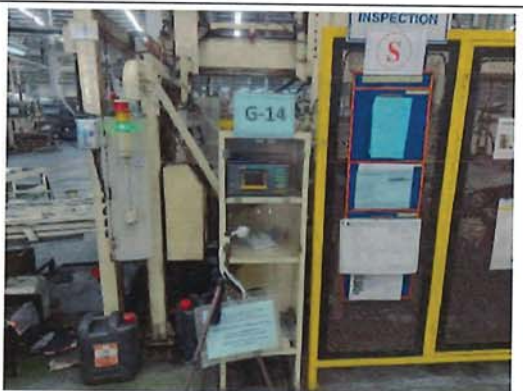
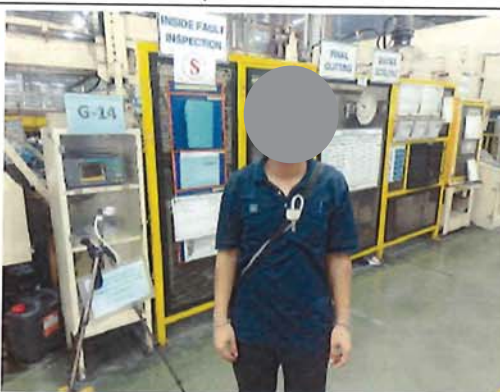
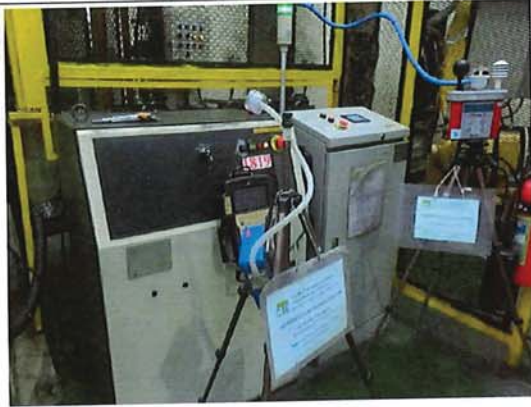
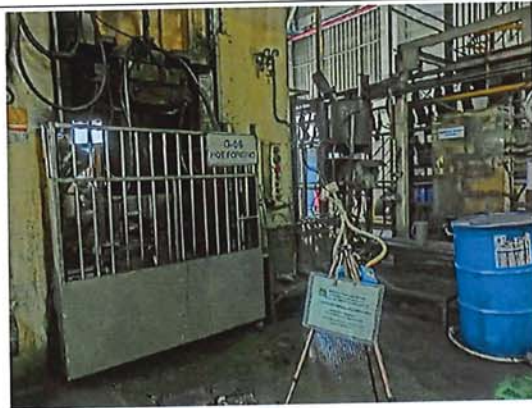
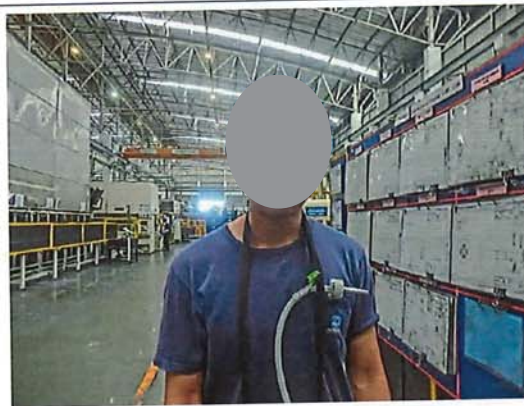
รูปที่ 3.2.4-5 การตรวจวัดคุณภาพอากาศในที่ทำงาน

-ไอน้ำมันในสถานที่ทำงาน ในพื้นที่ส่วนการผลิตภายในอาคาร 1-3 บริเวณพื้นที่ติดตั้งเครื่องชุบแข็งผิว พบว่า มีค่าอยู่ในช่วง 0.015-0.026 มิลลิกรัม/ลูกบาศก์เมตร ซึ่งมีค่าอยู่ในมาตรฐานอ้างอิงตาม Recommendation of Occupational Exposure Limits (2017-2018) The Japan Society for Occupational Health ซึ่งกำหนดไว้ไม่เกิน 5 มิลลิกรัม/ลูกบาศก์เมตร

อาคาร	สถานที่ตรวจวัด	ผลการตรวจวัด (mg/m <sup>3</sup> )
อาคาร 1	MACHINE G LINE / 6HQI	0.016
	Forging Line 2 / G-06 M/C	0.015
อาคาร 2	Line H-I/ 8-PHS Straightening	0.026
	Line J/ 8-PHS Straightening	0.020
	Forging Line 3 / G-04 M/C	0.026
	Forging Line 4 / G04 M/C	0.031
อาคาร 3	Forging K-LINE / 6HQI	0.023
	Forging Line 5 / G-06	0.025
มาตรฐาน <sup>1/</sup>		ไม่เกิน 5
