1.1 บทนำ

บริษัท สหการน้ำตาลชลบุรี จำกัด มีโรงงานตั้งอยู่เลขที่ 612 หมู่ที่ 5 ตำบลหนองไผ่แก้ว อำเภอบ้านบึง จังหวัดชลบุรี เริ่มเปิดดำเนินการเมื่อปี พ.ศ. 2502 โดยการทำเหมืองแร่ของโรงงาน มีโรงไฟฟ้าที่ใช้กากอ้อยเป็นเชื้อเพลิง เพื่อทำหน้าที่เป็นต้นกำลังในการผลิตไอน้ำและไฟฟ้าให้กับโรงงานน้ำตาล และขายไฟฟ้าให้การไฟฟ้าส่วนภูมิภาค (กฟภ.) ซึ่งทางบริษัทฯ ได้จัดทำรายงานการวิเคราะห์ผลกระทบสิ่งแวดล้อม (EIA) เสนอต่อสำนักงานนโยบายและแผนทรัพยากรธรรมชาติและสิ่งแวดล้อม (สผ.) เพื่อพิจารณาและได้รับความเห็นชอบจากคณะกรรมการผู้ชำนาญการพิจารณาด้านโรงไฟฟ้าพลังความร้อน ดังนี้

บริษัท สหการน้ำตาลชลบุรี จำกัด ตระหนักถึงการดำเนินงานด้านสิ่งแวดล้อม จึงได้มอบหมายให้บริษัท เอส.พี.เอส. คอนสตรัคชั่น เซอร์วิส จำกัด ซึ่งเป็นที่ปรึกษาทางด้านสิ่งแวดล้อม และมีห้องปฏิบัติการวิเคราะห์คุณภาพสิ่งแวดล้อมที่ขึ้นทะเบียนกับกรมโรงงานอุตสาหกรรม กระทรวงอุตสาหกรรม ทะเบียนเลขที่ ว-011 เป็นผู้ดำเนินการติดตามตรวจสอบคุณภาพสิ่งแวดล้อม และจัดทำรายงานผลการปฏิบัติตามมาตรการป้องกันและแก้ไขผลกระทบสิ่งแวดล้อม และมาตรการติดตามตรวจสอบผลกระทบสิ่งแวดล้อม เพื่อเสนอต่อหน่วยงานที่เกี่ยวข้องต่อไป สำหรับรายงานฉบับนี้เป็นรายงานครั้งที่ 1 ประจำปี 2567 ช่วงเดือนมกราคม-มิถุนายน 2567

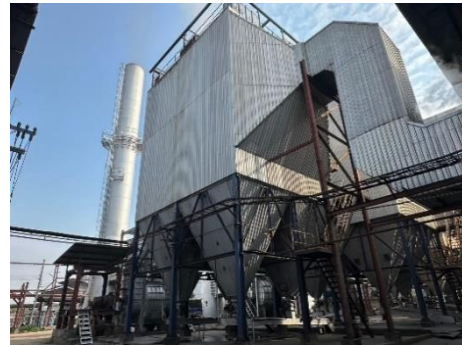
ภาพที่ 2.2-6 อุปกรณ์ดักฝุ่น
แบบ Electrostatic Precipitator

ผลกระทบ สิ่งแวดล้อม	มาตรการป้องกันและแก้ไขผลกระทบสิ่งแวดล้อม	รายละเอียดการปฏิบัติตามมาตรการ	ปัญหา อุปสรรค และการแก้ไข	เอกสารอ้างอิง/ภาพประกอบ
2. คุณภาพอากาศ (ต่อ) 2.1 มาตรการ ทั่วไป (ต่อ)	*. ความดันก๊าซออกต่ำกว่าค่าควบคุม เกิดจากการสะสมของเถ้า ทำให้เกิดการอุดตันใน Cyclone บางส่วนตรวจสอบอุปกรณ์เครื่องมือ ควบคุมเพื่อความมั่นใจว่าค่าที่วัดได้เป็นค่าที่ถูกต้อง แก้ไขโดยทำการ ลดภาระการผลิตเพื่อให้ปริมาณฝุ่นที่ระบายออกจาก Cyclone ลดลง			
	อุปกรณ์ดักฝุ่นแบบ Electrostatic Precipitator ระบบบำบัดฝุ่นแบบ Electrostatic Precipitator ซึ่งเป็นระบบ 2 Cells/Boiler ในกรณีที่มีเหตุขัดข้องเกิดขึ้นในระหว่างการทำงาน มีวิธีการในการดำเนินการ แก้ไขดังนี้ * กรณีเสีย 1 Cells สามารถเดินหม้อไอน้ำได้ปกติและต้องทำการแก้ไข * กรณีเสีย 2 Cells ต้องทำการหยุดเดินหม้อไอน้ำเพื่อเข้าทำการ ตรวจสอบและแก้ไข	-โครงการได้ติดตั้งระบบการติดตามตรวจสอบระบบบำบัดฝุ่นแบบ Electrostatic Precipitator จากระบบควบคุมอย่างต่อเนื่อง พร้อมทั้ง สํารวจสภาพเพื่อปรับปรุงแก้ไขให้อยู่ในสภาพที่ใช้งานได้ปกติ	-	ภาพที่ 2.2-6
