โครงการโรงไฟฟ้าพลังงานสะอาดคลองขลุง โดยใช้ชีวมวลเป็นเชื้อเพลิง (ระยะสิ้นสุดการก่อสร้าง) ระหว่างเดือนมกราคม-มีนาคม 2567

รายงานผลการปฏิบัติตามมาตรการป้องกันและแก้ไขผลกระทบสิ่งแวดล้อม และมาตรการติดตามตรวจสอบผลกระทบสิ่งแวดล้อม

กรกฎาคม 2567

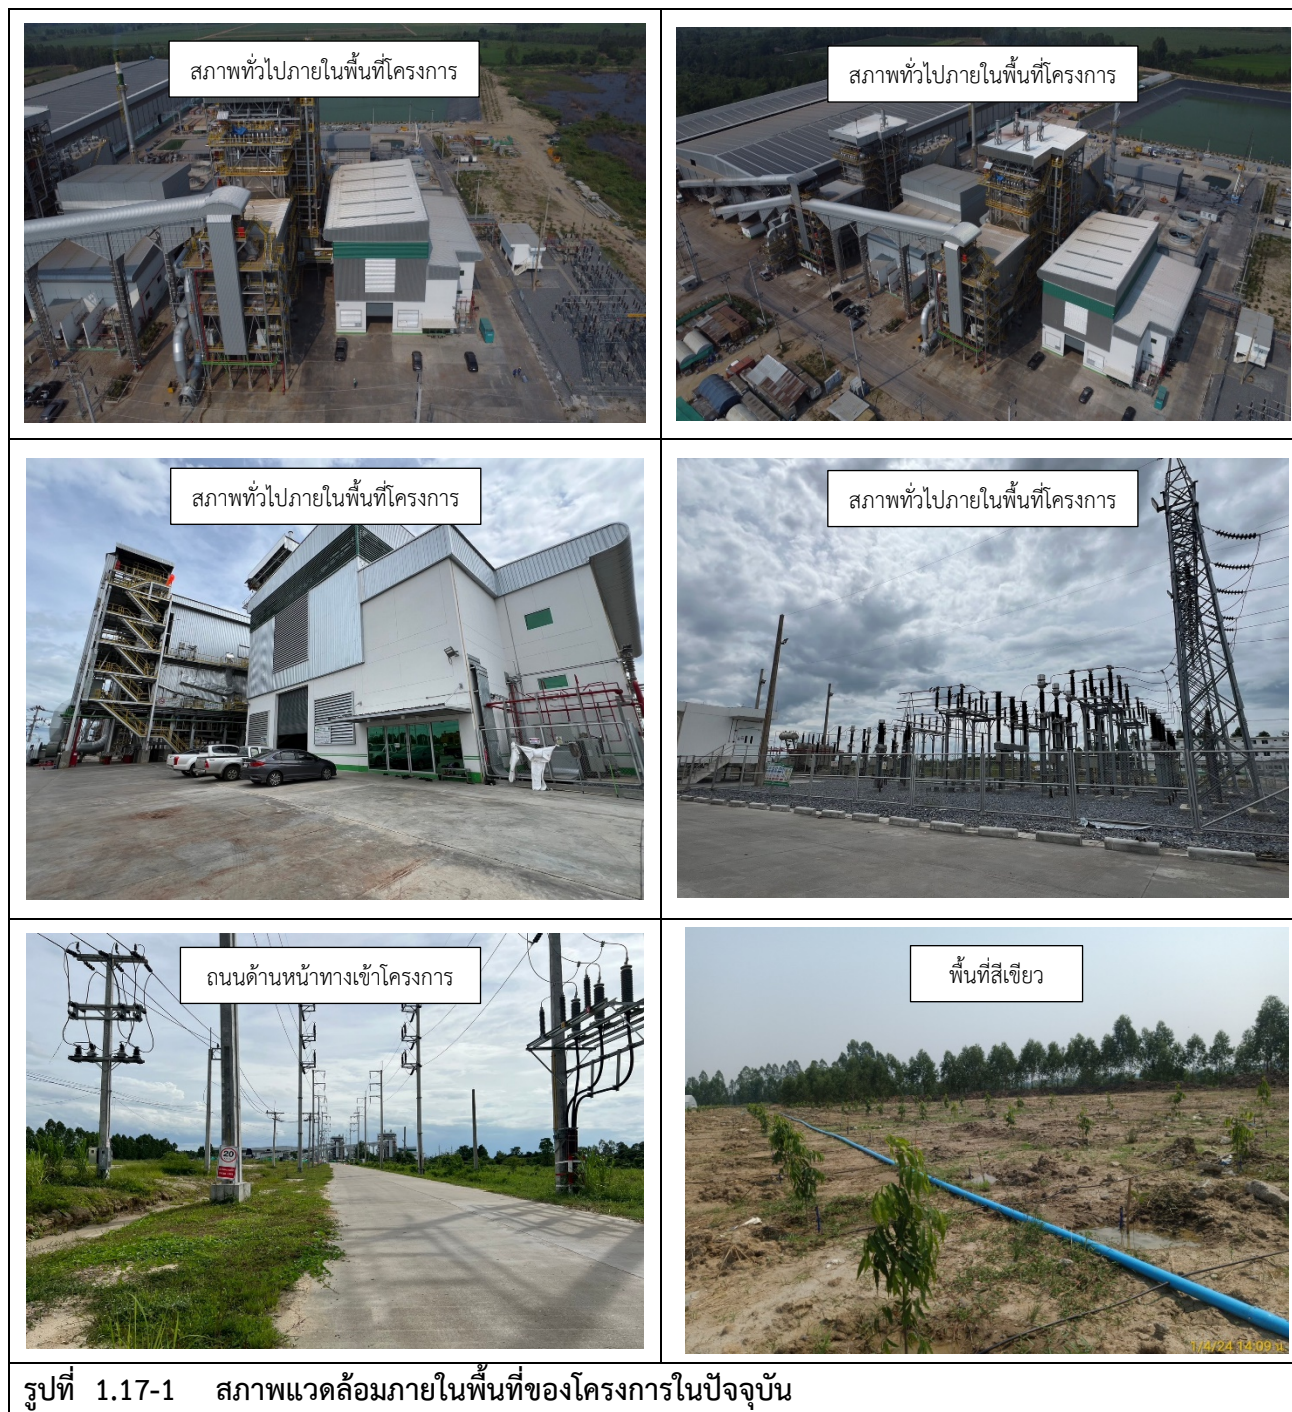
สถานภาพของโครงการในปัจจุบันและความก้าวหน้าในการดำเนินการก่อสร้างโครงการฯ ระหว่างเดือนมกราคม - มีนาคม 2567 โครงการฯ ได้ดำเนินงานก่อสร้างอาคารและพื้นที่ใช้ประโยชน์ส่วนต่างๆ เสร็จสมบูรณ์เรียบร้อยแล้ว และเปิดดำเนินการเมื่อวันที่ 2 เมษายน 2567 ซึ่งจะรายงานผลการปฏิบัติตามมาตรการฯ ในระยะดำเนินการ ไว้ในรายงานฉบับถัดไป โดยมีสภาพแวดล้อมภายในพื้นที่โครงการในปัจจุบันดังแสดงในรูปที่ 1.17-1

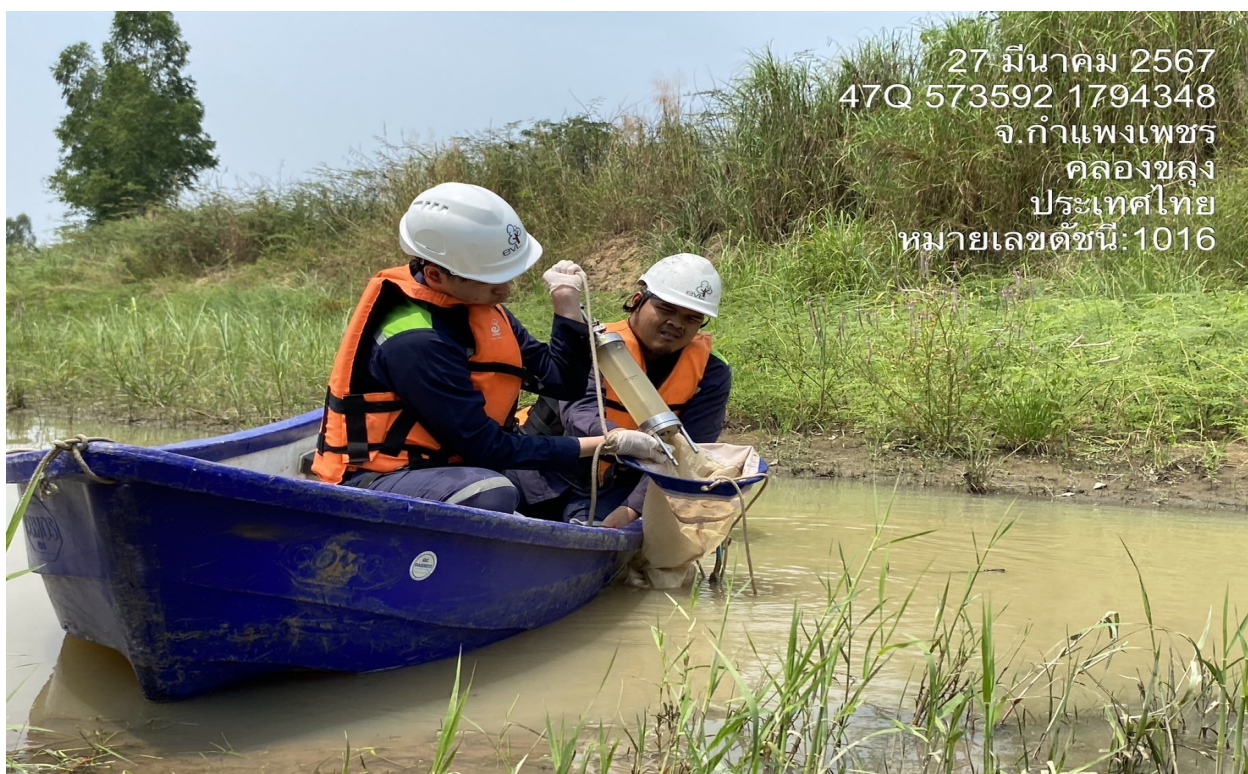
รูปที่ 3.4.3-2 การสำรวจนิเวศวิทยาทางน้ำ สถานีที่ 1 คลองวังตะเคียนก่อนผ่านโครงการ 1 กิโลเมตร

สำหรับการตรวจวัดในช่วงการก่อสร้างโครงการ ประจำปีเดือนมกราคม - มีนาคม พ.ศ. 2567 โครงการได้ดำเนินการเก็บตัวอย่างเพื่อทำการวิเคราะห์ความหลากหลายของแพลงก์ตอนพืช แพลงก์ตอนสัตว์ และสัตว์หน้าดิน ในวันที่ 27 มีนาคม พ.ศ. 2567 โดยมีรูปภาพแผนที่แสดงจุดตรวจวัดเป็นบริเวณเดียวกันกับจุดเก็บตัวอย่างคุณภาพน้ำผิวดิน (อ้างถึงรูปที่ 3.4.3-1) และรายละเอียดการตรวจวัดดังแสดงในรูปที่ 3.4.3-2 ถึงรูปที่ 3.4.3-4 ซึ่งผลการวิเคราะห์ทรัพยากรนิเวศวิทยาทางน้ำดังแสดงในตารางที่ 3.4.3-2 ถึงตารางที่ 3.4.3-4 และภาคผนวก ข-5 จากผลการวิเคราะห์นิเวศวิทยาทางน้ำ ทั้ง 3 สถานี พบว่า มีแพลงก์ตอนพืชในแหล่งน้ำ จำนวน 3 ดิวิชัน (Division) ได้แก่ Division Cyanophyta, Division Chlorophyta และ Division Chromophyta โดยมีปริมาณที่พบ ระหว่าง 3,849,000 – 19,597,000 หน่วย/ลบ.ม. มีจำนวนแพลงก์ตอนพืช 28-41 ชนิด และมีค่าดัชนีความหลากหลาย ประมาณ 0.56 – 0.75 มีแพลงก์ตอนสัตว์ในแหล่งน้ำ จำนวน 3 ไฟลัม (Phylum) ได้แก่ Phylum Protozoa, Phylum Rotifera และ Phylum Arthropoda โดยมีปริมาณแพลงก์ตอนสัตว์ที่พบ ระหว่าง 28,000 – 325,000 หน่วย/ลบ.ม. มีจำนวนชนิดแพลงก์ตอนสัตว์ระหว่าง 2-8 ชนิด และค่าดัชนีความหลากหลายระหว่าง 0.69 – 2.04 และพบสัตว์หน้าดินในแหล่งน้ำ ได้แก่ Phylum Mollusca โดยชนิดที่พบได้แก่จำพวก หอยไซ และหอยขม และ Phylum Arthropoda ชนิดที่พบ คือ หนอนแดง โดยมีประมาณสัตว์หน้าดินที่พบทั้งหมด ระหว่าง 178-312 ตัว/ตารางเมตร มีจำนวนสกุลของสัตว์หน้าดิน 3 สกุล และมีค่าดัชนีความหลากหลาย 0.20-0.32
