การปฏิบัติตามมาตรการป้องกันและแก้ไขผลกระทบสิ่งแวดล้อม

2.1 ผลการปฏิบัติตามมาตรการป้องกันและแก้ไขผลกระทบสิ่งแวดล้อม

โครงการนำวัสดุที่ไม่ใช้แล้วมาใช้ประโยชน์ในโรงงานผลิตปูนซีเมนต์ และการเปลี่ยนแปลงรายละเอียดโครงการในโรงงานผลิตปูนซีเมนต์
 ของ บริษัท ชลประทานซีเมนต์ จำกัด (มหาชน) ระหว่างเดือนมกราคม-มิถุนายน 2567

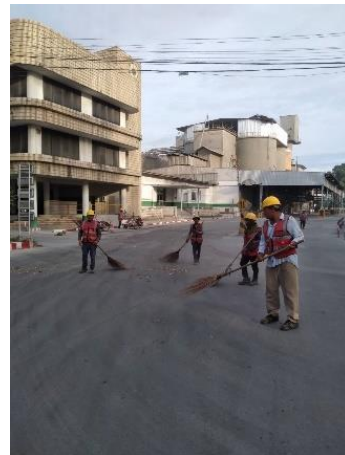
2. คุณภาพอากาศ 2.1 มาตรการลดผลกระทบจากการฟุ้งกระจายของฝุ่นบริเวณถนน และพื้นที่อื่นๆ มีดังนี้ - จัดฝุ่นตามชั้นทางเดินและหลังคาอาคารต่างๆ ป้องกันการสะสมและฟุ้งกระจายของฝุ่น และเก็บกวาดฝุ่นตามพื้นคอนกรีต	- ถนน และพื้นที่อื่นๆ ในโครงการ	โครงการดำเนินการตามมาตรการลดผลกระทบจากการฟุ้งกระจายของฝุ่นละอองดังนี้ - โครงการจัดให้มีพนักงานจำนวน 29 คน เพื่อทำความสะอาดบริเวณภายในโครงการ อาคารสำนักงาน พื้นที่ผลิตและถนนบริเวณภายนอกโครงการทุกวัน เพื่อป้องกันการฟุ้งกระจายของฝุ่นละออง	-	- รูปที่ 2 พนักงานทำความสะอาด

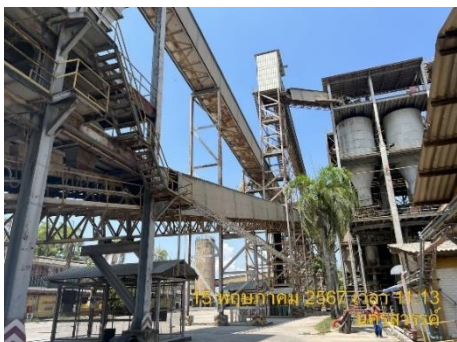
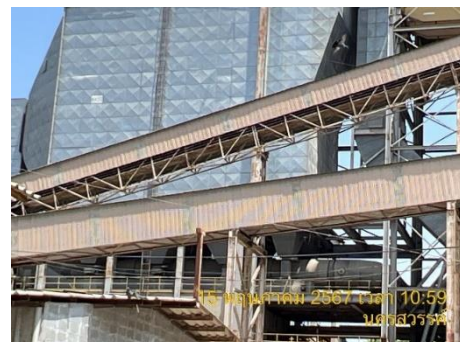
- ตรวจสอบฝาครอบสายพานลำเลียงทุกเส้นให้มิดชิด	- ถนน และพื้นที่อื่นๆ ในโครงการ	- โครงการจัดให้มีเจ้าหน้าที่ดำเนินการตรวจสอบสภาพฝาครอบสายพานลำเลียงอย่างสม่ำเสมอ หากมีการชำรุดเสียหายจะดำเนินการซ่อมแซมทันที โดยมีการบันทึกการตรวจสอบสภาพฝาครอบสายพานลำเลียงทุกครั้ง	-	- ภาคผนวก 3ข บันทึกการตรวจสอบฝาครอบสายพานลำเลียง - รูปที่ 3 สายพานลำเลียงวัตถุดิบ

มาตรการป้องกันและแก้ไขผลกระทบสิ่งแวดล้อม	สถานที่ดำเนินการ	ผลการปฏิบัติตามมาตรการฯ	ปัญหา อุปสรรค ที่ไม่สามารถปฏิบัติ ตามมาตรการ และแนวทางแก้ไข	หลักฐานและ เอกสารอ้างอิง
2. คุณภาพอากาศ (ต่อ) - ใช้น้ำราด/ฉีดพรมถนน	- ถนน และ พื้นที่ อื่นๆ ในโครงการ	- โครงการดำเนินการฉีดพรมน้ำบริเวณถนน ความถี่ 2 ครั้ง/วัน นอกจากนั้นยังมีรถดูดฝุ่น เพื่อทำความสะอาด ถนน และบริเวณพื้นที่โครงการ โดยจะทำการ ดูดฝุ่นทุกวันในช่วงเช้า หรือขึ้นกับสภาพอากาศ และปริมาณฝุ่นที่เกิดขึ้น	-	- รูปที่ 4 รถบรรทุกฉีด พรมน้ำ - รูปที่ 5 รถดูดฝุ่น
- ยกเลิกการใช้รถในการขนส่งในบริเวณส่วนผลิตทั้งหมด โดยเปลี่ยนมาใช้ระบบสายพานลำเลียงแทน	- ถนน และ พื้นที่ อื่นๆ ในโครงการ	- โครงการมีการใช้ระบบสายพานลำเลียง เพื่อลำเลียง วัตถุดิบในบริเวณส่วนผลิตทั้งหมด ทั้งนี้สายพาน ลำเลียงมีฝาครอบปิดมิดชิด	-	- รูปที่ 3 สายพานลำเลียง วัตถุดิบ

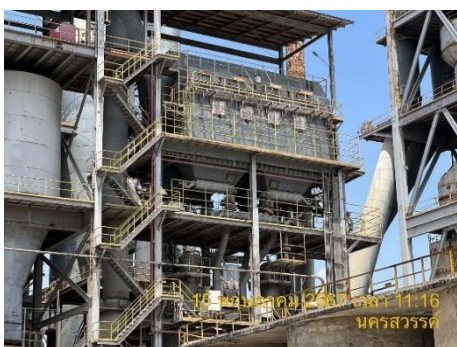
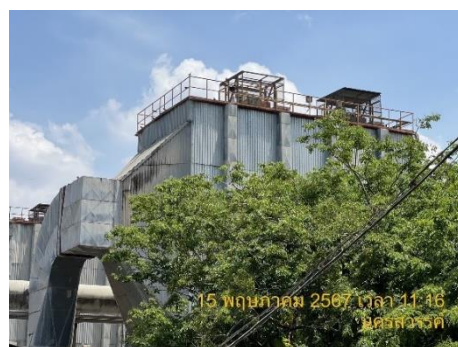
มาตรการป้องกันและแก้ไขผลกระทบสิ่งแวดล้อม	สถานที่ดำเนินการ	ผลการปฏิบัติตามมาตรการฯ	ปัญหา อุปสรรค ที่ไม่สามารถปฏิบัติ ตามมาตรการ และแนวทางแก้ไข	หลักฐานและ เอกสารอ้างอิง
2. คุณภาพอากาศ (ต่อ) 2.2 ต้องมีการดูแลรักษาอุปกรณ์บำบัดฝุ่น ทั้งชนิดดูดกรองและระบบไฟฟ้าสถิต ให้อยู่ในสภาพดีอยู่เสมอ โดยใช้หลักการซ่อมบำรุงเมื่อครบกำหนด ในลักษณะ Preventive Maintenance โดยตรวจเช็คอุปกรณ์บำบัดฝุ่นชนิดดูดกรอง 2 เดือนต่อครั้ง และระบบไฟฟ้าสถิต 2 ครั้งต่อปี	- EP และ Bag Filter	- โครงการดำเนินการดูแลรักษาตรวจเช็คอุปกรณ์บำบัดฝุ่นชนิดดูดกรอง 2 เดือน/ครั้ง และระบบไฟฟ้าสถิต 2 ครั้ง/ปี ตามแผน Preventive Maintenance ที่กำหนดของโครงการ เพื่อให้สามารถทำงานได้เป็นปกติ และมีสภาพดีอยู่เสมอ ซึ่งปัจจุบัน (มกราคม-มิถุนายน 2567) ไม่พบปัญหาความผิดปกติจากการทำงานของระบบบำบัดฝุ่นแต่อย่างใด	-	- ภาคผนวก 4ข แผน PM ระบบบำบัดมลพิษอากาศและเครื่องจักรประจำปี 2566 - รูปที่ 6 ระบบบำบัดฝุ่น

2. คุณภาพอากาศ (ต่อ) 2.3 ดูแลระบบดักฝุ่นที่ใช้เพื่อรักษาประสิทธิภาพ อายุการใช้งานและอื่นๆ เช่น ควบคุมระบบไฟฟ้าสำหรับอุปกรณ์ไฟฟ้าสถิตให้อยู่ในสภาพที่เหมาะสม หรือ ควบคุมอุณหภูมิของก๊าซที่จะระบายออกสู่เครื่องดักฝุ่นไม่ให้สูงเกินกว่าช่วงดำเนินการของอุปกรณ์ เป็นต้น	- EP และ Bag Filter	- โครงการมีการดูแลรักษาอุปกรณ์บำบัดฝุ่นชนิดถุงกรอง และระบบไฟฟ้าสถิต ตามแผน Preventive Maintenance ที่กำหนดของโครงการ เพื่อรักษาประสิทธิภาพของระบบบำบัดฝุ่น	-	- ภาคผนวก 4ฯ แผน PM ระบบบำบัดมลพิษอากาศ และเครื่องจักร ประจำปี 2567 - รูปที่ 6 ระบบบำบัดฝุ่น

แบบ Bag Filter

แบบ EP

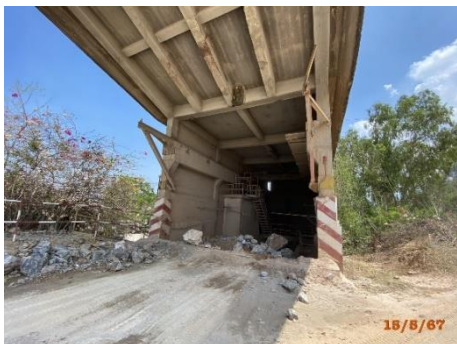
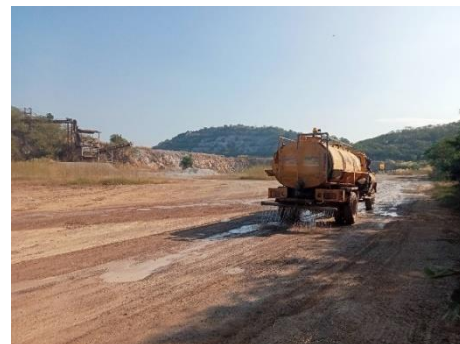
รูปที่ 12 การสเปรย์น้ำที่จุดเทหินปูน

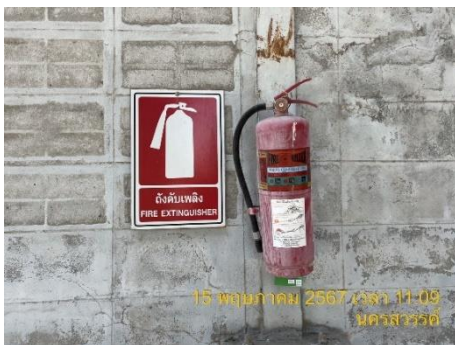
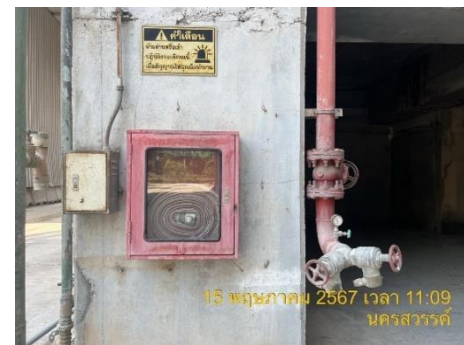
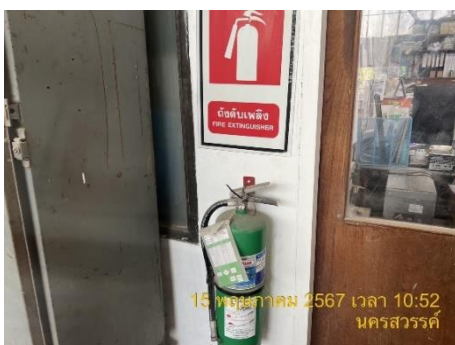
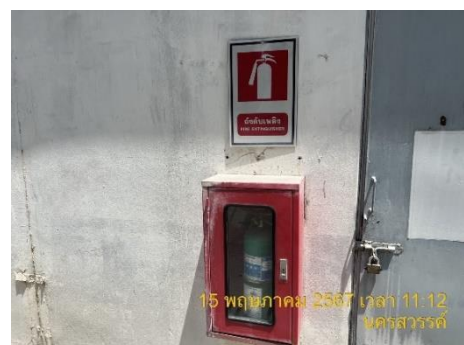
รูปที่ 52 ระบบดับเพลิง

บริเวณอาคารชีวมวล

พื้นที่อื่นๆ ภายในพื้นที่โครงการ
