#### 1.1 ความเป็นมาของการโครงการ

สำนักแผนการดำเนินการติดตามตรวจสอบคุณภาพสิ่งแวดล้อมในระยะดำเนินการ ของโครงการเหมืองแร่หินอุตสาหกรรมชนิดหินปูน เพื่ออุตสาหกรรมก่อสร้าง ประทานบัตรเลขที่ 30768/15971 ของบริษัท ตากกลกิจ (1996) จำกัด แสดงไว้ในตารางที่ 1-2

### ผลการปฏิบัติตามมาตรการป้องกันและแก้ไขผลกระทบสิ่งแวดล้อม

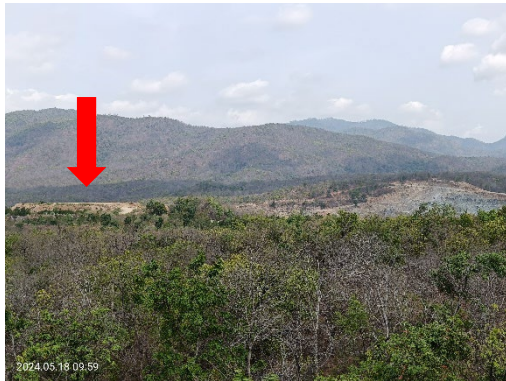
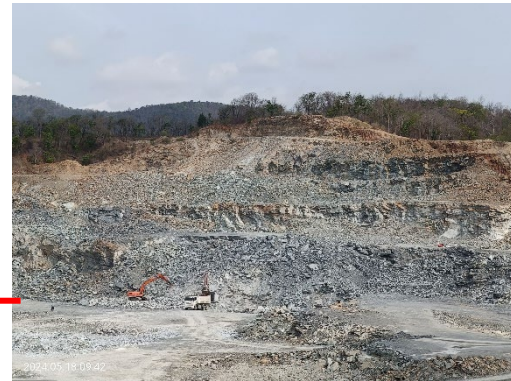
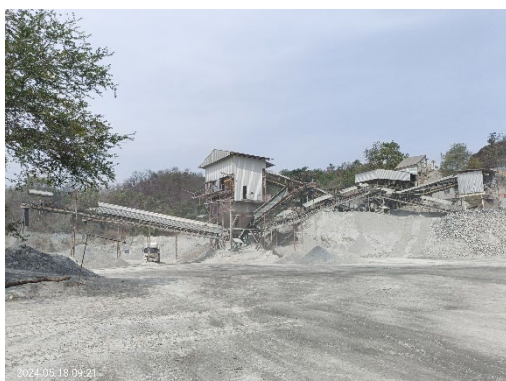
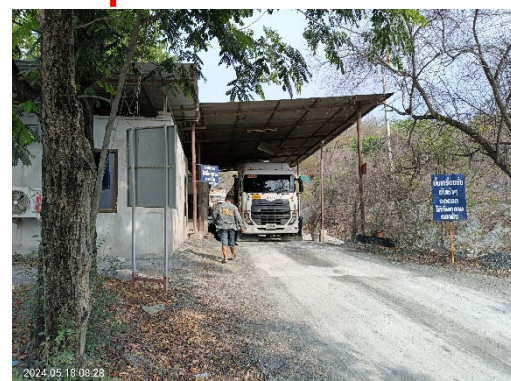
ภาพที่ 1-3 สภาพพื้นที่ของโครงการในปัจจุบัน (18/05/67)

ที่กองเปลือกดิน

พื้นที่หน้าเหมือง

บริเวณ โรงโม้หิน

เครื่องซังนำหนักรถ ก่อนเข้าและออกจากโรงโม้

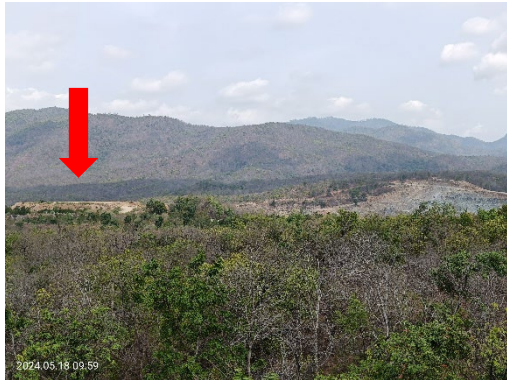
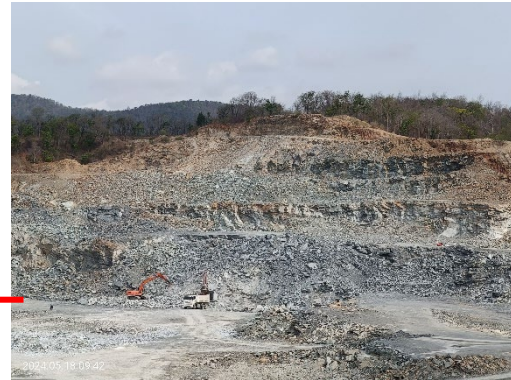
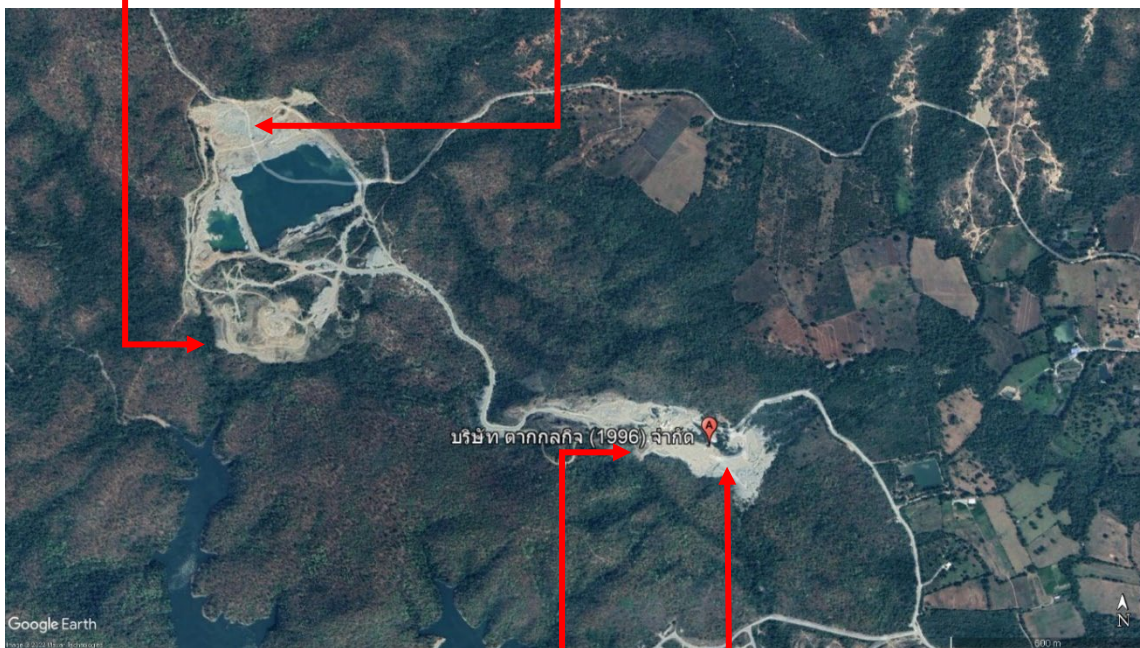
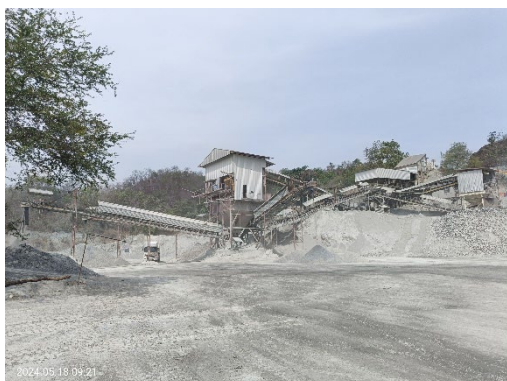
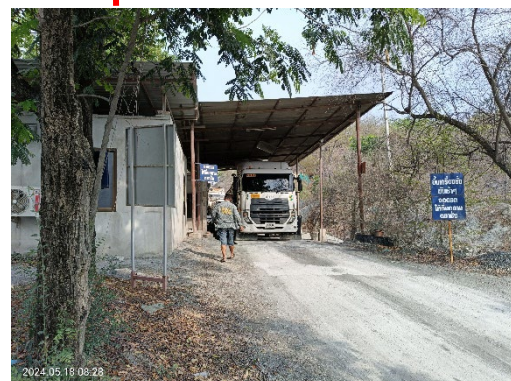
ภาพที่ 2-1 สภาพโครงการในปัจจุบัน (18/05/67)

ที่กองเปลือกดิน

พื้นที่หน้าเหมือง

บริเวณ โรงโมหิน

เครื่องขังน้ำหนักรถ ก่อนเข้าและออกจากโรงโม

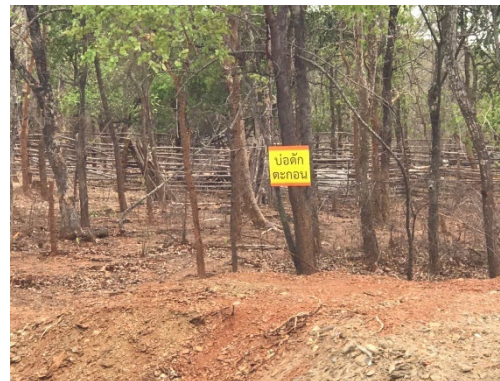
2) จัดเตรียมเครื่องจักร และอุปกรณ์ในการทำเหมืองให้พร้อมจัดทำแนวเขตพื้นที่โครงการให้ชัดเจน รวมทั้งทำการสร้างคันทำนบดินชุดระบายน้ำและบ่อดักตะกอนให้แล้วเสร็จก่อนที่จะเริ่มเปิดการทำเหมือง	✓ - ทางโครงการจัดให้มีบ่อดักตะกอนในบริเวณโครงการ

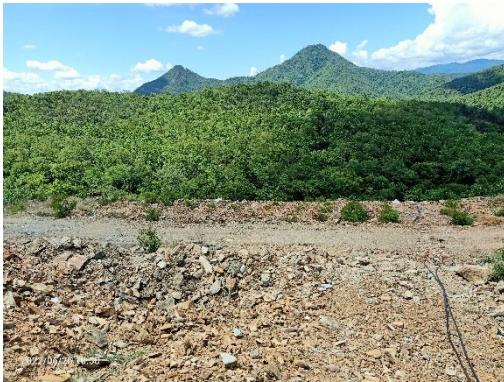
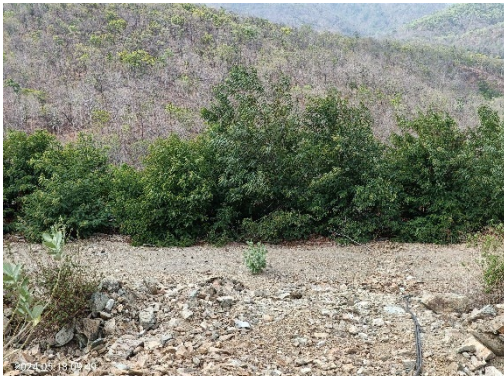
องค์ประกอบทางสิ่งแวดล้อม	มาตรการป้องกันและแก้ไขผลกระทบสิ่งแวดล้อม	ผลการปฏิบัติและรายละเอียดการปฏิบัติตามมาตรการฯ ✓ = ปฏิบัติ ✗ = ไม่ได้ปฏิบัติ ○ = ปฏิบัติไม่ได้ ◎ = ปฏิบัติได้แต่ไม่มีประสิทธิภาพ ● = ยังไม่ถึงเวลาปฏิบัติ	เอกสารอ้างอิง ปัญหา / ข้อเสนอแนะ
1.1 ลักษณะภูมิประเทศ (ต่อ)	7) ให้ดำเนินการฟื้นฟูสภาพพื้นที่ไปพร้อมกับการทำเหมืองตามแผนการฟื้นฟูสภาพพื้นที่โครงการ	<div>✓</div> <ul style="list-style-type: none"> <li>- โครงการดำเนินการปลูกต้นไม้ฟื้นฟูสภาพเหมือง</li> <li>- โครงการมีการจัดทำรายงานการฟื้นฟูเหมือง เป็นประจำทุกปี โดยล่าสุดเป็นรายงานฉบับที่ 8 เดือน ธันวาคม 2566 และมีการตรวจวัดการเจริญเติบโตเป็นประจำทุกเดือน</li> </ul> <div>25/06/65</div>

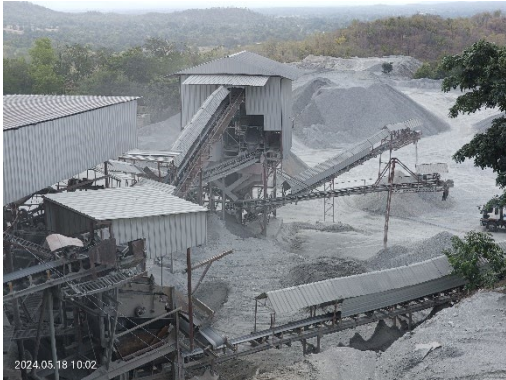
<p>2024.05.18 10:02</p> <p>- มีการติดตั้งเครื่องฉีดน้ำบริเวณปากยังรับแร่ใหญ่</p>   <p>2024.05.18 10:03</p>

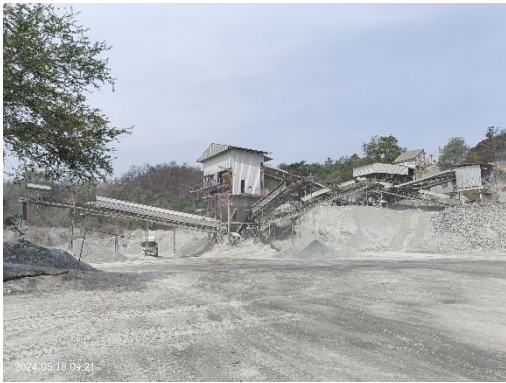
องค์ประกอบทางสิ่งแวดล้อม	มาตรการป้องกันและแก้ไขผลกระทบสิ่งแวดล้อม	ผลการปฏิบัติและรายละเอียดการปฏิบัติตามมาตรการฯ ✓ = ปฏิบัติ ✗ = ไม่ได้ปฏิบัติ ○ = ปฏิบัติไม่ได้ ◎ = ปฏิบัติได้แต่ไม่มีประสิทธิภาพ ● = ยังไม่ถึงเวลาปฏิบัติ	เอกสารอ้างอิง ปัญหา / ข้อเสนอแนะ
ข. บริเวณโรงโม่หิน (ต่อ)	2) เครื่องบดชุดที่ 2 (Secondary Crusher) ตะแกรงร่อนคัดขนาดจะต้องมีฝาครอบ หรืออุปกรณ์ปิดคลุมป้องกันฝุ่น จะต้องปรับปรุงอาคารปิดคลุมเครื่องจักรอุปกรณ์ทั้งหมดอย่างมิดชิด และต้องติดตั้งเครื่องฉีดสเปรย์น้ำบริเวณจุดกำเนิดฝุ่นทุกจุด	✓ โครงการได้จัดทำอุปกรณ์ปิดคลุม 3 ด้านสำหรับเครื่องบดชุดที่ 2 แล้ว

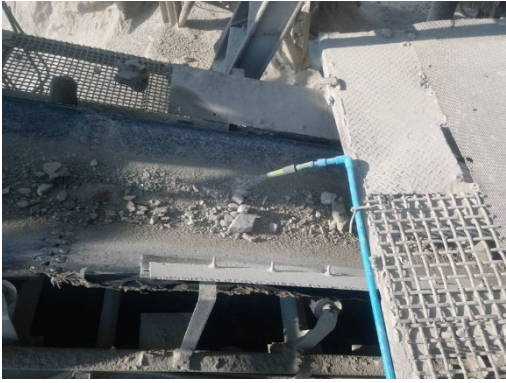
3) ระบบสายพานลำเลียง ต้องสร้างอุปกรณ์ปิดคลุมโดยตลอด พร้อมทั้งติดตั้งเครื่องฉีดสเปรย์น้ำบริเวณจุดต่างๆ ที่ก่อให้เกิดฝุ่นละอองภายนอกอาคารทุกจุด	✓ อุปกรณ์ปิดคลุมสายพานลำเลียงเรียบร้อยแล้ว และมีการฉีดสเปรย์น้ำบริเวณจุดต่างๆ

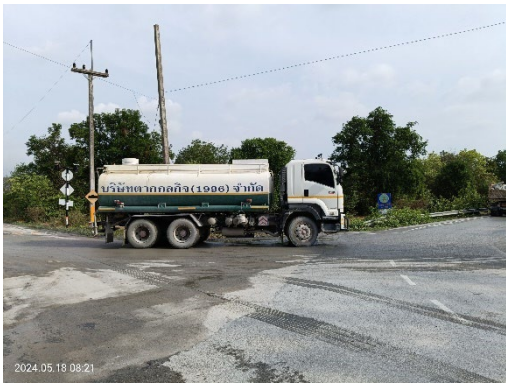
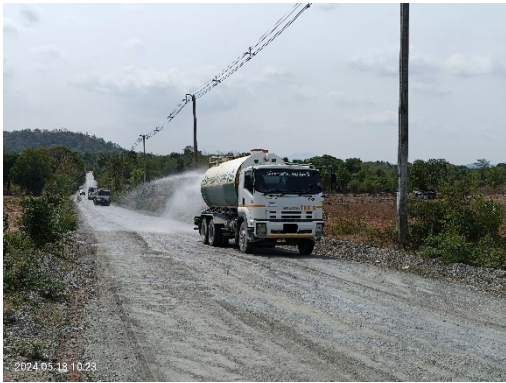
องค์ประกอบทางสิ่งแวดล้อม	มาตรการป้องกันและแก้ไขผลกระทบสิ่งแวดล้อม	ผลการปฏิบัติและรายละเอียดการปฏิบัติตามมาตรการฯ ✓ = ปฏิบัติ ✕ = ไม่ได้ปฏิบัติ ○ = ปฏิบัติไม่ได้ ◎ = ปฏิบัติได้แต่ไม่มีประสิทธิภาพ ● = ยังไม่ถึงเวลาปฏิบัติ	เอกสารอ้างอิง ปัญหา / ข้อเสนอแนะ
ค.บริเวณเส้นทางขนส่งแร่ (ต่อ)	2) ให้ฉีดพรมน้ำบนเส้นทางขนส่งแร่ ที่เป็นถนนลูกรังบดอัดแน่นเป็นประจำ ประมาณวันละ 3-4 ครั้ง ส่วนในช่วงฤดูฝนอาจฉีดพรมน้ำวันละ 1 ครั้ง หรือไม่จำเป็นต้องทำการฉีดพรมน้ำหากมีฝนตกอยู่สม่ำเสมอ พร้อมทั้งหมั่นตรวจตราปริมาณฝุ่นละอองบนถนนสายหลักอย่างสม่ำเสมอ	✓ - มีการฉีดพรมน้ำบนเส้นทางขนส่งแร่

- การฉีดพรมน้ำบนเส้นทางขนส่งแร่จะขึ้นอยู่กับฤดูกาล ฤดูฝนจะไม่มีการฉีดพรมน้ำ ในช่วงฤดูหนาวและร้อนจะขึ้นอยู่กลับสภาพอากาศแต่โดยประมาณวันละ 3-4 ครั้ง

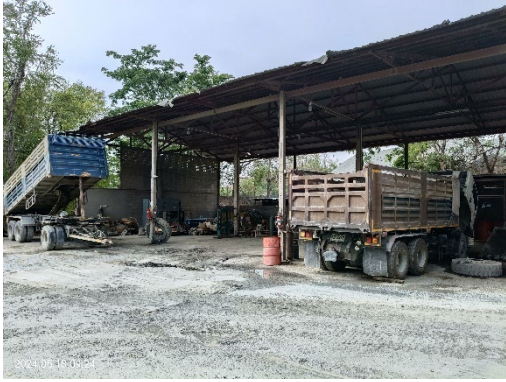
องค์ประกอบทางสิ่งแวดล้อม	มาตรการป้องกันและแก้ไขผลกระทบสิ่งแวดล้อม	ผลการปฏิบัติและรายละเอียดการปฏิบัติตามมาตรการฯ ✓ = ปฏิบัติ ✕ = ไม่ได้ปฏิบัติ ○ = ปฏิบัติไม่ได้ ◎ = ปฏิบัติได้แต่ไม่มีประสิทธิภาพ ● = ยังไม่ถึงเวลาปฏิบัติ	เอกสารอ้างอิง ปัญหา / ข้อเสนอแนะ
1.3 ระดับเสียง (ต่อ)	3) ให้ดูแลรักษาเครื่องจักรและอุปกรณ์ต่างๆให้มีสภาพพร้อมใช้งานอยู่เสมอ ทั้งนี้ เพื่อลดเสียงจากเครื่องจักรขณะทำงาน และถ้าพบว่ามีเสียงดังมากกว่าปกติต้องทำการปรับปรุงแก้ไขอย่างเร่งด่วน	✓ - มีการดูแล ตรวจสอบเช็คสภาพเครื่องจักรและอุปกรณ์ต่างๆ ให้อยู่ในสภาพพร้อมใช้อย่างสม่ำเสมอ

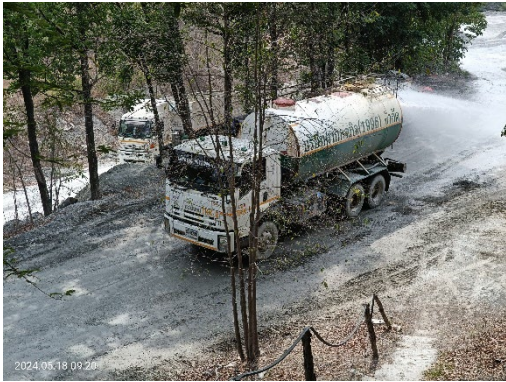
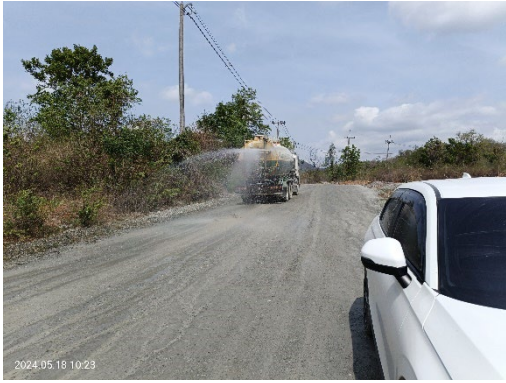
3.2 การคมนาคม (ต่อ)	10) ดำเนินการฉีดพรมน้ำบริเวณทางขนส่งแร่ โดยเฉพาะเส้นทางลูกรังบดบึงอัดแน่น ซึ่งการกำหนดปริมาณการฉีดพรมน้ำจะขึ้นอยู่กับสภาพภูมิอากาศ กล่าวคือ ในช่วงฤดูแล้งอาจทำการฉีดพรมน้ำประมาณ วันละ 3-4 ครั้ง ส่วนในช่วงฤดูฝน อาจฉีดพรมวันละ 1 ครั้ง หรือไม่จำเป็นต้องทำการฉีดพรมน้ำหากมีฝนตกอยู่เสมอ	<div data-bbox="1037 397 1070 421">✓</div> <div data-bbox="1093 397 1843 517">- มีการดำเนินการฉีดพรมน้ำบริเวณทางขนส่งแร่ โดยเฉพาะเส้นทางลูกรังบดบึงอัดแน่น การปรับสภาพพื้นที่และการปรับแต่งถนน จะต้องใช้น้ำฉีดพรมพื้นที่จะทำกิจกรรมทุกครั้ง อย่างน้อยวันละ 3-4 ครั้ง เพื่อช่วยลดการฟุ้งกระจายของฝุ่นละออง</div> <div data-bbox="1218 528 1722 911">

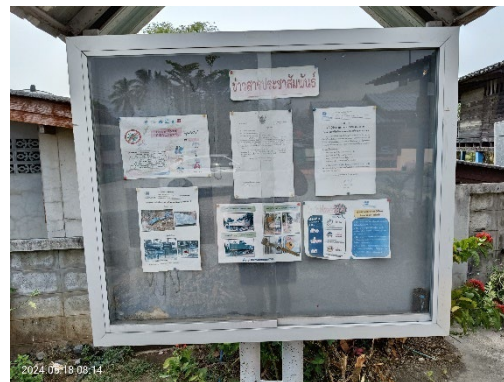
8. ให้ดำเนินการประชาสัมพันธ์พื้นที่ชุมชนที่พัฒนาเป็นบ่อน้ำสาธารณะ พร้อมทั้งประกาศผลการตรวจสอบวัดคุณภาพน้ำในบ่อเหมืองเพื่อให้ประชาชนสามารถนำไปใช้ประโยชน์ได้	✓ โครงการมีการติดประกาศผลการตรวจสอบวัดคุณภาพน้ำในบ่อเหมืองเพื่อให้ประชาชนสามารถนำไปใช้ประโยชน์ได้

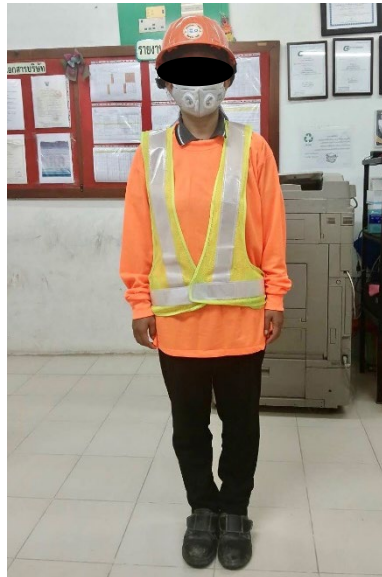
4.3 การสาธารณสุข (ต่อ)	รับทราบ รวมทั้งประชาสัมพันธ์ข้อมูลให้ประชาชนในชุมชนใกล้เคียงได้รับทราบเช่นกัน	- โรงพยาบาลสมเด็จพระเจ้าตากสิน	
4.4 อาชีวอนามัยและความปลอดภัย	1. ปฏิบัติงานให้เป็นไปตามลำดับขั้นตอนและปฏิบัติตามระเบียบข้อบังคับที่ตั้งไว้ รวมทั้งดูแลให้คนงานมีอุปกรณ์ ป้องกันอันตรายทุกคนในขณะที่ปฏิบัติงานที่บริเวณหน้าเหมือง	✓ - ดูแลให้คนงานมีอุปกรณ์ ป้องกันอันตรายทุกคนในขณะที่ปฏิบัติงานที่บริเวณหน้าเหมือง

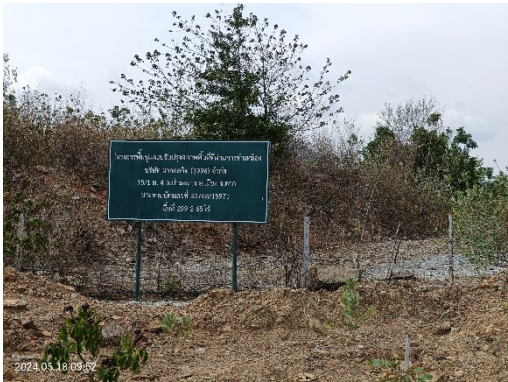
องค์ประกอบทางสิ่งแวดล้อม	มาตรการป้องกันและแก้ไขผลกระทบสิ่งแวดล้อม	ผลการปฏิบัติและรายละเอียดการปฏิบัติตามมาตรการฯ ✓ = ปฏิบัติ ✕ = ไม่ได้ปฏิบัติ ○ = ปฏิบัติไม่ได้ ◎ = ปฏิบัติได้แต่ไม่มีประสิทธิภาพ ● = ยังไม่ถึงเวลาปฏิบัติ	เอกสารอ้างอิง ปัญหา / ข้อเสนอแนะ
	2. ดำเนินการฟื้นฟูสภาพพื้นที่ไปพร้อมกับการทำเหมืองตามแผนการฟื้นฟูสภาพพื้นที่โครงการ	✓ - โครงการดำเนินการฟื้นฟูสภาพพื้นที่หลังจากการทำเหมืองแล้วเสร็จ แผนรายงานการฟื้นฟูเหมือง

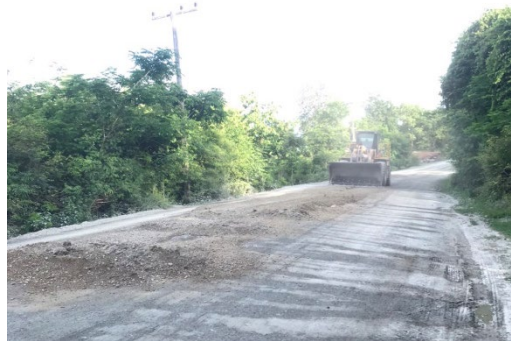
5.การคมนาคม	- เส้นทางขนส่งแร่ของโครงการ	- ให้หมั่นตรวจสอบเส้นทางขนส่งแร่ให้สามารถใช้งานได้ดียู่เสมอ ถ้าบริเวณใดชำรุดต้องรีบซ่อมแซมทันที รวมทั้งดูแลรักษาป้ายสัญญาณจราจรให้อยู่ในสภาพใช้การได้ดีและมีประสิทธิภาพอยู่เสมอ - ทำการตรวจเดือนละ 1 ครั้ง	✓	- ทางโครงการได้ปฏิบัติตามมาตรฐานอย่างเคร่งครัด ทำการตรวจเดือนละ 1 ครั้ง

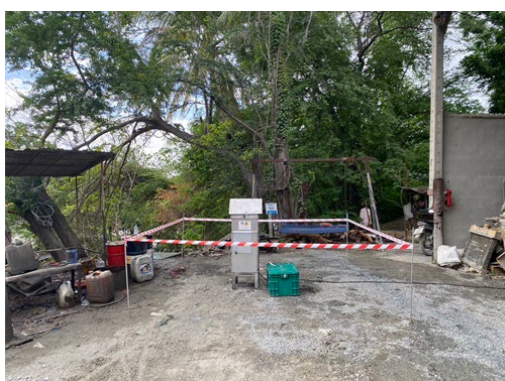
ก) บริเวณโรงโม่หินของโครงการ

ภาพที่ 3.1-1 การตรวจวัดคุณภาพอากาศในบรรยากาศ

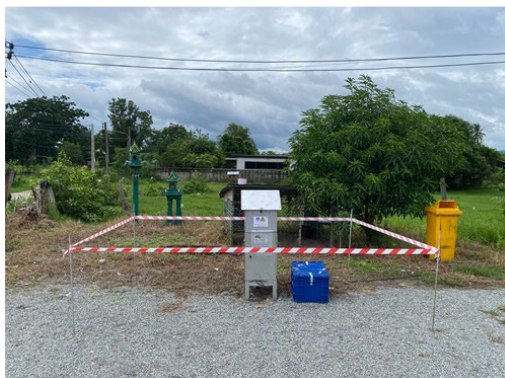
ก) บริเวณโรงโม่หินของโครงการ

## 3.2 ระดับเสียง

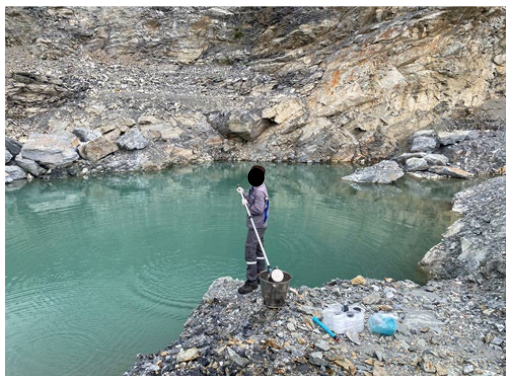
(ก) น้ำในชุมเหมือง

ภาพที่ 3.3-1 การเก็บน้ำผิวดินเพื่อนำไปวิเคราะห์

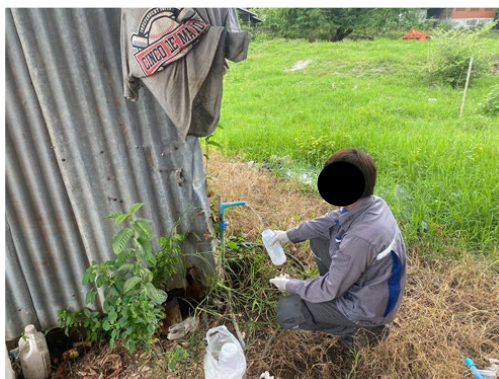
ภาพที่ 3.3-3 การเก็บตัวอย่างน้ำบาดาล
