โครงการเหมืองแร่หินอุตสาหกรรมชนิดหินปูน เพื่ออุตสาหกรรมก่อสร้าง

ประทานบัตรที่ 30888/16446

บริษัท โรงโม่หินสุวรรณ จำกัด

มาตรการป้องกันและแก้ไขผลกระทบสิ่งแวดล้อม และมาตรการติดตามตรวจสอบคุณภาพสิ่งแวดล้อม

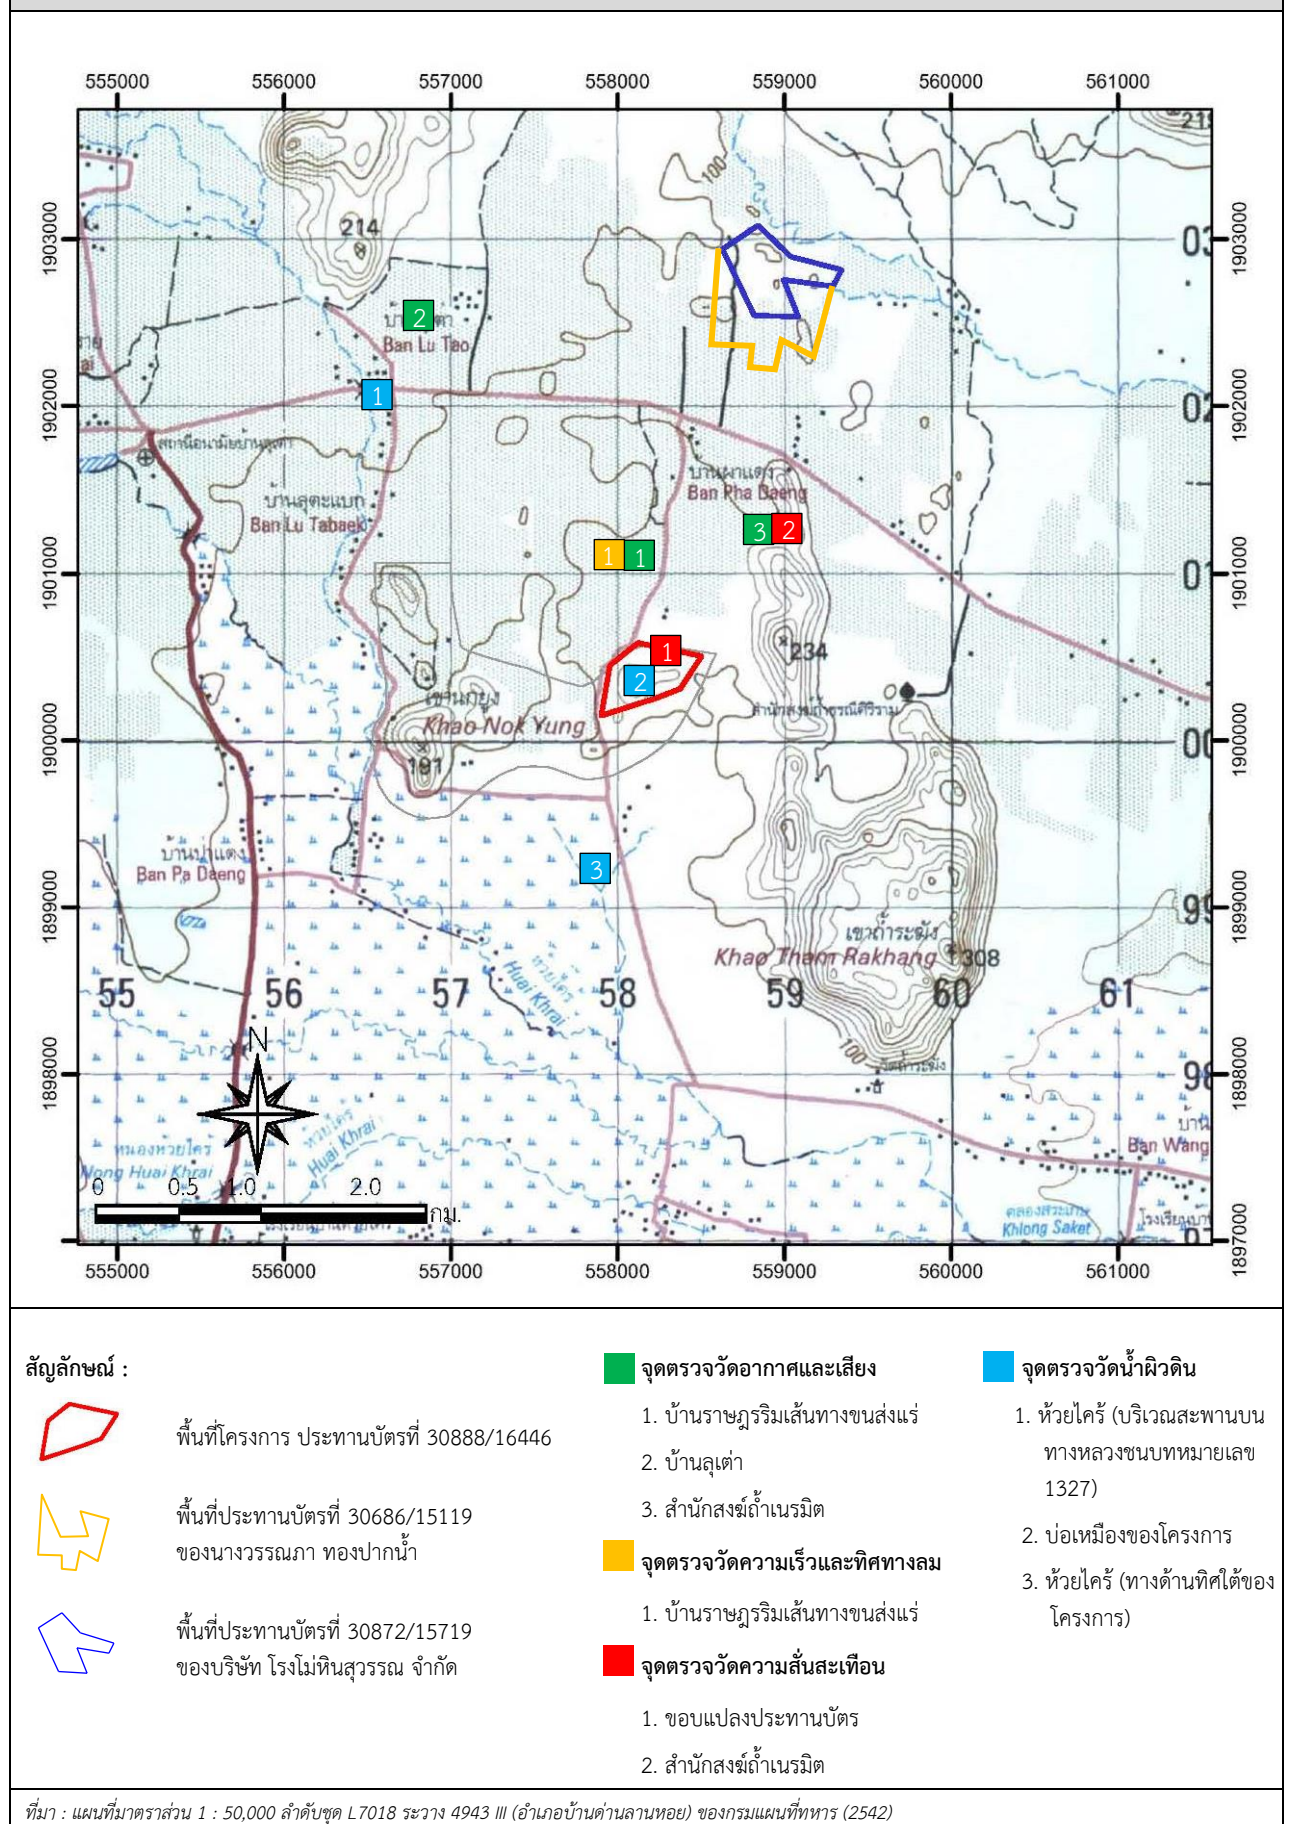
รูปที่ 2-1 แสดงตำแหน่งตรวจวัดคุณภาพสิ่งแวดล้อม

การตรวจวัดคุณภาพอากาศในรูปปริมาณฝุ่นละอองแขวนลอยรวม (TSP) และปริมาณฝุ่นละอองขนาดเล็กกว่า 10 ไมครอน (PM-10) โครงการเหมืองแร่หินอุตสาหกรรมชนิดหินปูน เพื่ออุตสาหกรรมก่อสร้าง ประทานบัตรที่ 30888/16446 ของบริษัท โรงโม่หินสุวรรณ จำกัด โดยทำการตรวจวัดบริเวณ บ้านราษฎร์ริมเส้นทางขนส่งแร่ บ้านลูเต่า สำนักสงฆ์ถ้ำเนรมิต ระหว่างวันที่ 1-4 เมษายน 2567 มีค่าผลการตรวจวัดแสดงดังตารางที่ 2-4 แสดงผลการตรวจวัดทางห้องปฏิบัติการดังเอกสารแนบ 13 เอกสารสอบเทียบเครื่องมือดังเอกสารแนบ 14 และเอกสารอนุญาตขึ้นทะเบียนห้องปฏิบัติการวิเคราะห์ดังเอกสารแนบ 15

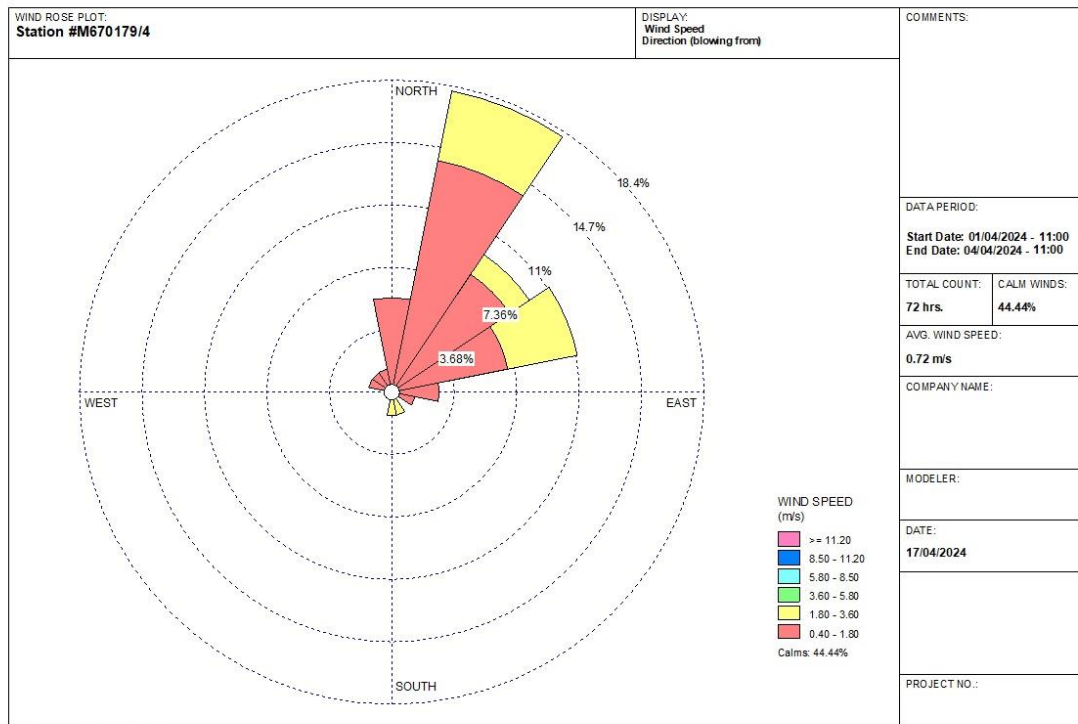
รูปที่ 2-2 ผังแสดงความเร็วและทิศทางลม

ข้อสรุป ทิศทางลมส่วนใหญ่พัดมาจากทิศ : ทิศตะวันออกเฉียงเหนือค่อนไปทางทิศเหนือ
ความเร็วลมส่วนใหญ่ มีค่าต่ำกว่า : 0.4 m/s
