โครงการเหมืองแร่หินอุตสาหกรรมชนิดหินปูน เพื่ออุตสาหกรรมก่อสร้าง

ประทานบัตรที่ 30888/16446

บริษัท โรงโม่หินสุวรรณ จำกัด

# บทที่ 3

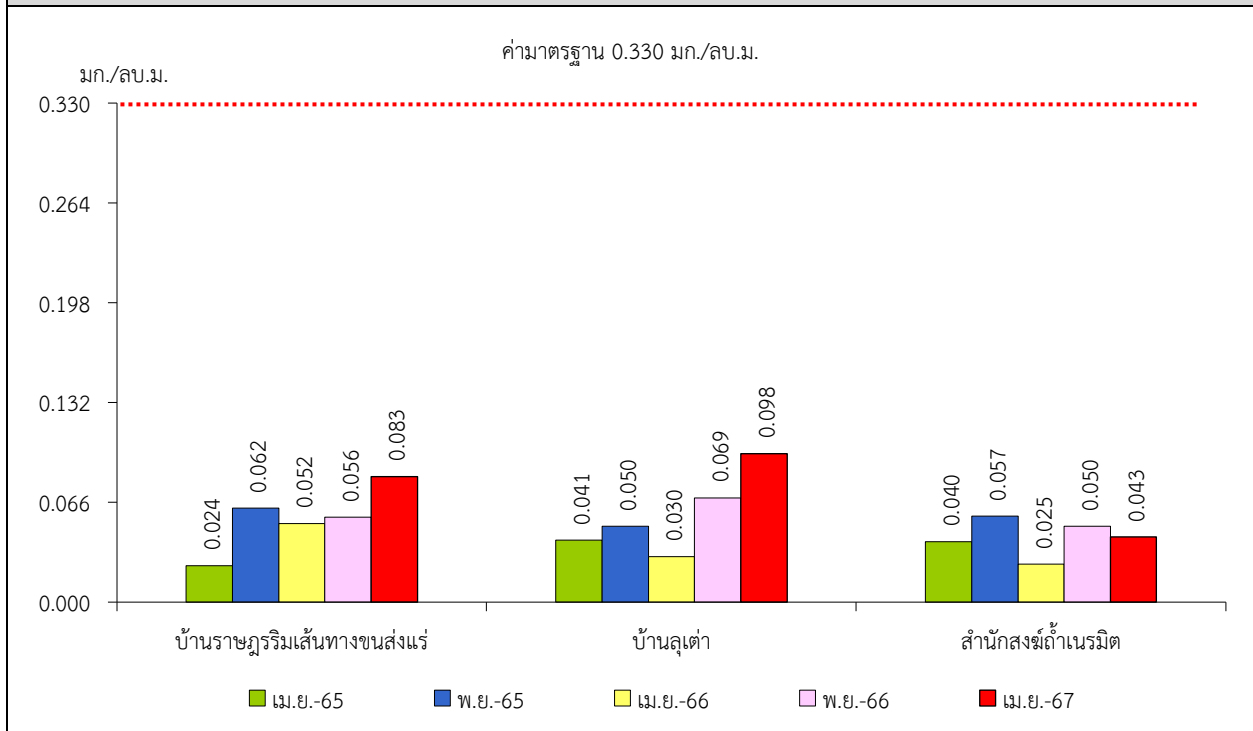
**รูปที่ 3-1** กราฟแสดงผลการตรวจวัดคุณภาพอากาศในรูปปริมาณฝุ่นละอองแขวนลอยรวม (TSP)  
เปรียบเทียบกับค่ามาตรฐาน

- หมายเหตุ
1. บ้านราษฎร์ริมเส้นทางขนส่งแร่ : ตำแหน่งตั้งเครื่องตรวจวัดตั้งอยู่ในบริเวณบ้านราษฎร์ริมเส้นทางขนส่งแร่ ห่างจากพื้นที่โครงการไปทางทิศเหนือ ประมาณ 0.9 กิโลเมตร สภาพแวดล้อมข้างเคียงติดกับเส้นทางขนส่งแร่ของโครงการ
  2. บ้านลู่เต่า : ตำแหน่งตั้งเครื่องตรวจวัดตั้งอยู่ในบริเวณชุมชนบ้านลู่เต่า ห่างจากพื้นที่โครงการไปทางทิศตะวันตกเฉียงเหนือ ประมาณ 3 กิโลเมตร สภาพแวดล้อมข้างเคียงเป็นพื้นที่เกษตรกรรม (ไร่มันสำปะหลัง) และมีภูเขาล้อมรอบ
  3. สำนักสงฆ์ถ้ำเนรมิต : ตำแหน่งตั้งเครื่องตรวจวัดตั้งอยู่ในบริเวณสำนักสงฆ์ถ้ำเนรมิต ห่างจากพื้นที่โครงการไปทางทิศตะวันออกเฉียงเหนือ ประมาณ 1.4 กิโลเมตร สภาพแวดล้อมข้างเป็นพื้นที่เกษตรกรรม

จากข้อมูลผลการตรวจวัดคุณภาพอากาศในรูปปริมาณฝุ่นละอองแขวนลอยรวม (TSP) โครงการเหมืองแร่หินอุตสาหกรรมชนิดหินปูน เพื่ออุตสาหกรรมก่อสร้าง ประทานบัตรที่ 30888/16446 ของบริษัท โรงโมหินสุวรรณ จำกัด จำนวน 3 สถานี ได้แก่ บ้านราษฎร์ริมเส้นทางขนส่งแร่ บ้านลูเต้ และสำนักสงฆ์ถ้ำเนรมิต ที่ผ่านมาจนถึงเดือนเมษายน 2567 พบว่า สถานีที่มีผลการตรวจวัดปริมาณฝุ่นละอองแขวนลอยรวม (TSP) สูงสุด คือ บริเวณบ้านลูเต้ มีค่าเท่ากับ 0.098 มิลลิกรัมต่อลูกบาศก์เมตร ในเดือนเมษายน 2567 เนื่องจากช่วงเวลาดังกล่าวจุดตั้งเป็นพื้นที่ในบ้านของประชาชนติดกับเส้นทางในชุมชนเป็นทางลูกรัง และมีการทำกิจกรรมซ่อมแซมถนน ทำให้ช่วงเดือนเมษายน 2567 มีค่าสูงสุด เมื่อนำมาเปรียบเทียบกับค่ามาตรฐาน พบว่า ผลการตรวจวัดมีค่าอยู่ในเกณฑ์มาตรฐานตามประกาศคณะกรรมการสิ่งแวดล้อมแห่งชาติ ฉบับที่ 24 (พ.ศ. 2547) เรื่อง กำหนดมาตรฐานคุณภาพอากาศในบรรยากาศโดยทั่วไป ประกาศในราชกิจจานุเบกษา เล่ม 121 ตอนพิเศษ 104 ง ประกาศ ณ วันที่ 9 สิงหาคม พ.ศ. 2547 ที่กำหนดปริมาณฝุ่นละอองแขวนลอยรวม (TSP) ไว้ไม่เกิน 0.330 มิลลิกรัมต่อลูกบาศก์เมตร สรุปผลการตรวจวัดดังตารางที่ 3-1 และรูปที่ 3-1

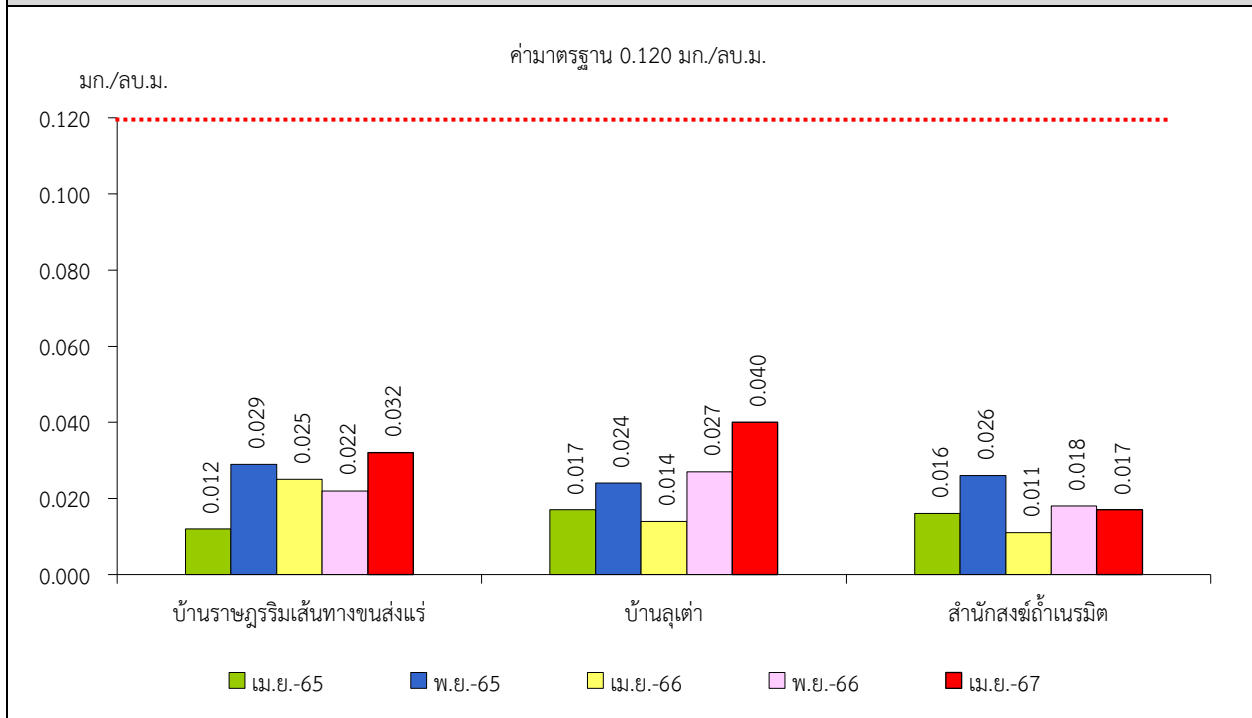
**รูปที่ 3-2** กราฟแสดงผลการตรวจวัดคุณภาพอากาศในรูปปริมาณฝุ่นละอองขนาดเล็กกว่า 10 ไมครอน (PM-10) เปรียบเทียบกับค่ามาตรฐาน

- หมายเหตุ : 1. บ้านราษฎร์ริมเส้นทางขนส่งแร่ : ตำแหน่งตั้งเครื่องตรวจวัดตั้งอยู่ในบริเวณบ้านราษฎร์ริมเส้นทางขนส่งแร่ ห่างจากพื้นที่โครงการไปทางทิศเหนือ ประมาณ 0.9 กิโลเมตร สภาพแวดล้อมข้างเคียงติดกับเส้นทางขนส่งแร่ของโครงการ
2. บ้านลูเต่า : ตำแหน่งตั้งเครื่องตรวจวัดตั้งอยู่ในบริเวณชุมชนบ้านลูเต่า ห่างจากพื้นที่โครงการไปทางทิศตะวันตกเฉียงเหนือ ประมาณ 3 กิโลเมตร สภาพแวดล้อมข้างเคียงเป็นพื้นที่เกษตรกรรม (ไร่มันสำปะหลัง) และมีภูเขาล้อมรอบ
3. สำนักสงฆ์ถ้ำเนรมิต : ตำแหน่งตั้งเครื่องตรวจวัดตั้งอยู่ในบริเวณสำนักสงฆ์ถ้ำเนรมิต ห่างจากพื้นที่โครงการไปทางทิศตะวันออกเฉียงเหนือ ประมาณ 1.4 กิโลเมตร สภาพแวดล้อมข้างเคียงเป็นพื้นที่เกษตรกรรม

จากข้อมูลผลการตรวจวัดคุณภาพอากาศในรูปปริมาณฝุ่นละอองขนาดเล็กกว่า 10 ไมครอน (PM-10) โครงการเหมืองแร่หินอุตสาหกรรมชนิดหินปูน เพื่ออุตสาหกรรมก่อสร้าง ประทานบัตรที่ 30888/16446 ของบริษัท โรงโมหินสุวรรณ จำกัด จำนวน 3 สถานี ได้แก่ บ้านราษฎร์ริมเส้นทางขนส่งแร่ บ้านลูเต้ และสำนักสงฆ์ถ้ำเนรมิต ที่ผ่านมาจนถึงเดือนเมษายน 2567 พบว่า สถานีที่มีผลการตรวจวัดปริมาณฝุ่นละอองขนาดเล็กกว่า 10 ไมครอน (PM-10) สูงสุด คือ บริเวณบ้านลูเต้ มีค่าเท่ากับ 0.040 มิลลิกรัมต่อลูกบาศก์เมตร ในเดือนเมษายน 2567 เนื่องจากช่วงเวลาดังกล่าวจุดตั้งเป็นพื้นที่ในบ้านของประชาชนติดกับเส้นทางในชุมชนเป็นทางลูกรัง และมีการทำกิจกรรมซ่อมแซมถนน ทำให้ช่วงเดือนเมษายน 2567 มีค่าสูงสุด เมื่อนำมาเปรียบเทียบกับค่ามาตรฐาน พบว่า ผลการตรวจวัดมีค่าอยู่ในเกณฑ์มาตรฐานตามประกาศคณะกรรมการสิ่งแวดล้อมแห่งชาติ ฉบับที่ 24 (พ.ศ. 2547) เรื่อง กำหนดมาตรฐานคุณภาพอากาศในบรรยากาศโดยทั่วไป ประกาศในราชกิจจานุเบกษา เล่ม 121 ตอนพิเศษ 104 ง ประกาศ ณ วันที่ 9 สิงหาคม พ.ศ. 2547 ที่กำหนดปริมาณฝุ่นละอองขนาดเล็กกว่า 10 ไมครอน (PM-10) ไว้ไม่เกิน 0.120 มิลลิกรัมต่อลูกบาศก์เมตร สรุปผลการตรวจวัดดังตารางที่ 3-1 และรูปที่ 3-2

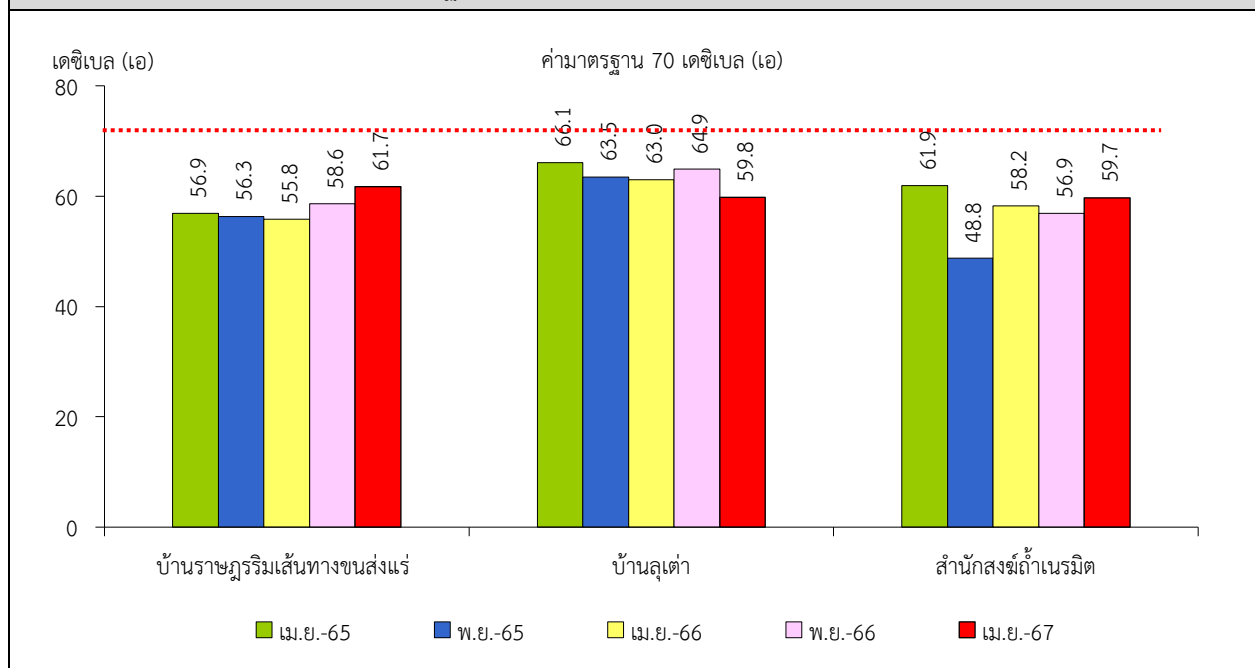
**รูปที่ 3-3** กราฟแสดงผลการตรวจวัดระดับเสียงเฉลี่ย 24 ชั่วโมง ( $L_{eq}$  24 hrs.)  
เปรียบเทียบกับค่ามาตรฐาน

จากข้อมูลผลการตรวจวัดระดับเสียงเฉลี่ย 24 ชั่วโมง ( $L_{eq}$  24 hrs.) โครงการเหมืองแร่หินอุตสาหกรรมชนิดหินปูน เพื่ออุตสาหกรรมก่อสร้าง ประทานบัตรที่ 30888/16446 ของ บริษัท โรงโม่หินสุวรรณ จำกัด จำนวน 3 สถานี ได้แก่ บ้านราษฎร์ริมเส้นทางขนส่งแร่ บ้านลูเต่า และสำนักสงฆ์ถ้ำเนรมิต ที่ผ่านมาจนถึงเดือนเมษายน 2567 พบว่า สถานีที่มีผลการตรวจวัดระดับเสียงเฉลี่ย 24 ชั่วโมง ( $L_{eq}$  24 hrs.) สูงสุด คือ บริเวณบ้านลูเต่า มีค่าเท่ากับ 66.1 เดซิเบล (เอ) ในเดือนเมษายน 2565 เนื่องจากในช่วงเวลาดังกล่าวสภาพแวดล้อมบริเวณโดยรอบเป็นพื้นที่ในชุมชนริมถนน เกิดกิจกรรมการซ่อมแซมถนนและรถบรรทุกสัญจรบ่อยครั้ง ทำให้ค่าในเดือนเมษายน 2565 มีค่าสูงสุดเมื่อนำมาเปรียบเทียบกับค่ามาตรฐาน พบว่า ผลการตรวจวัดมีค่าอยู่ในเกณฑ์มาตรฐานตามประกาศคณะกรรมการสิ่งแวดล้อมแห่งชาติ ฉบับที่ 15 (พ.ศ. 2540) เรื่อง กำหนดมาตรฐานระดับเสียงโดยทั่วไปที่กำหนดระดับเสียงเฉลี่ย 24 ชั่วโมง ( $L_{eq}$  24 hrs.) ไว้ไม่เกิน 70.0 เดซิเบล (เอ) สรุปผลการตรวจวัดดังตารางที่ 3-2 และรูปที่ 3-3

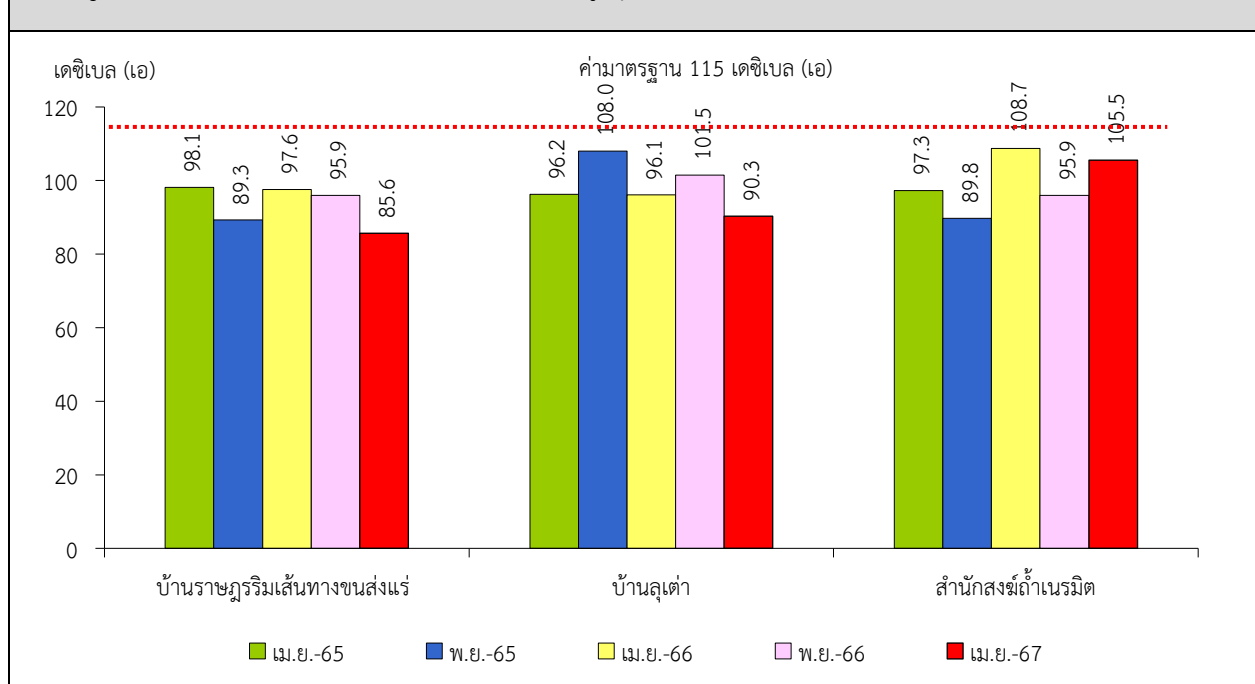
**รูปที่ 3-4** กราฟแสดงผลการตรวจวัดระดับเสียงสูงสุด ( $L_{max}$ ) เปรียบเทียบกับค่ามาตรฐาน

- หมายเหตุ :
1. บ้านราษฎร์เส้นทางขนส่งแร่ : ตำแหน่งตั้งเครื่องตรวจวัดตั้งอยู่ในบริเวณบ้านราษฎร์เส้นทางขนส่งแร่ ห่างจากพื้นที่โครงการไปทางทิศเหนือ ประมาณ 0.9 กิโลเมตร สภาพแวดล้อมข้างเคียงติดกับเส้นทางขนส่งแร่ของโครงการ
  2. บ้านลูเต่า : ตำแหน่งตั้งเครื่องตรวจวัดตั้งอยู่ในบริเวณชุมชนบ้านลูเต่า ห่างจากพื้นที่โครงการไปทางทิศตะวันตกเฉียงเหนือ ประมาณ 3 กิโลเมตร สภาพแวดล้อมข้างเคียงเป็นพื้นที่เกษตรกรรม (ไร่มันสำปะหลัง) และมีภูเขาล้อมรอบ
  3. สำนักสงฆ์ถ้ำเนรมิต : ตำแหน่งตั้งเครื่องตรวจวัดตั้งอยู่ในบริเวณสำนักสงฆ์ถ้ำเนรมิต ห่างจากพื้นที่โครงการไปทางทิศตะวันออกเฉียงเหนือ ประมาณ 1.4 กิโลเมตร สภาพแวดล้อมข้างเคียงเป็นพื้นที่เกษตรกรรม

จากข้อมูลผลการตรวจวัดระดับเสียงสูงสุด ( $L_{max}$ ) โครงการเหมืองแร่หินอุตสาหกรรมชนิดหินปูน เพื่ออุตสาหกรรมก่อสร้าง ประทานบัตรที่ 30888/16446 ของบริษัท โรงโม่หินสุวรรณ จำกัด จำนวน 3 สถานี ได้แก่ บ้านราษฎร์ริมเส้นทางขนส่งแร่ บ้านลูเต่า และสำนักสงฆ์ถ้ำเนรมิต ที่ผ่านมาจนถึงเดือน เมษายน 2567 พบว่า สถานีที่มีผลการตรวจวัดระดับเสียงสูงสุด ( $L_{max}$ ) คือ บริเวณสำนักสงฆ์ ถ้ำเนรมิต มีค่าเท่ากับ 108.7 เดซิเบล (เอ) ในเดือนเมษายน 2566 เนื่องจากในช่วงเวลาดังกล่าว มี กิจกรรมก่อสร้างภายในวัดถ้ำเนรมิต ทำให้ค่าในช่วงเดือนเมษายน 2566 มีค่าสูงสุดเมื่อนำมา เปรียบเทียบกับค่ามาตรฐาน พบว่า ผลการตรวจวัดมีค่าอยู่ในเกณฑ์มาตรฐานตามประกาศ คณะกรรมการสิ่งแวดล้อมแห่งชาติ ฉบับที่ 15 (พ.ศ. 2540) เรื่อง กำหนดมาตรฐานระดับเสียงโดยทั่วไป ที่กำหนดระดับเสียงสูงสุด ( $L_{max}$ ) ไว้ไม่เกิน 115.0 เดซิเบล (เอ) สรุปผลการตรวจวัดดังตารางที่ 3-2 และรูปที่ 3-4

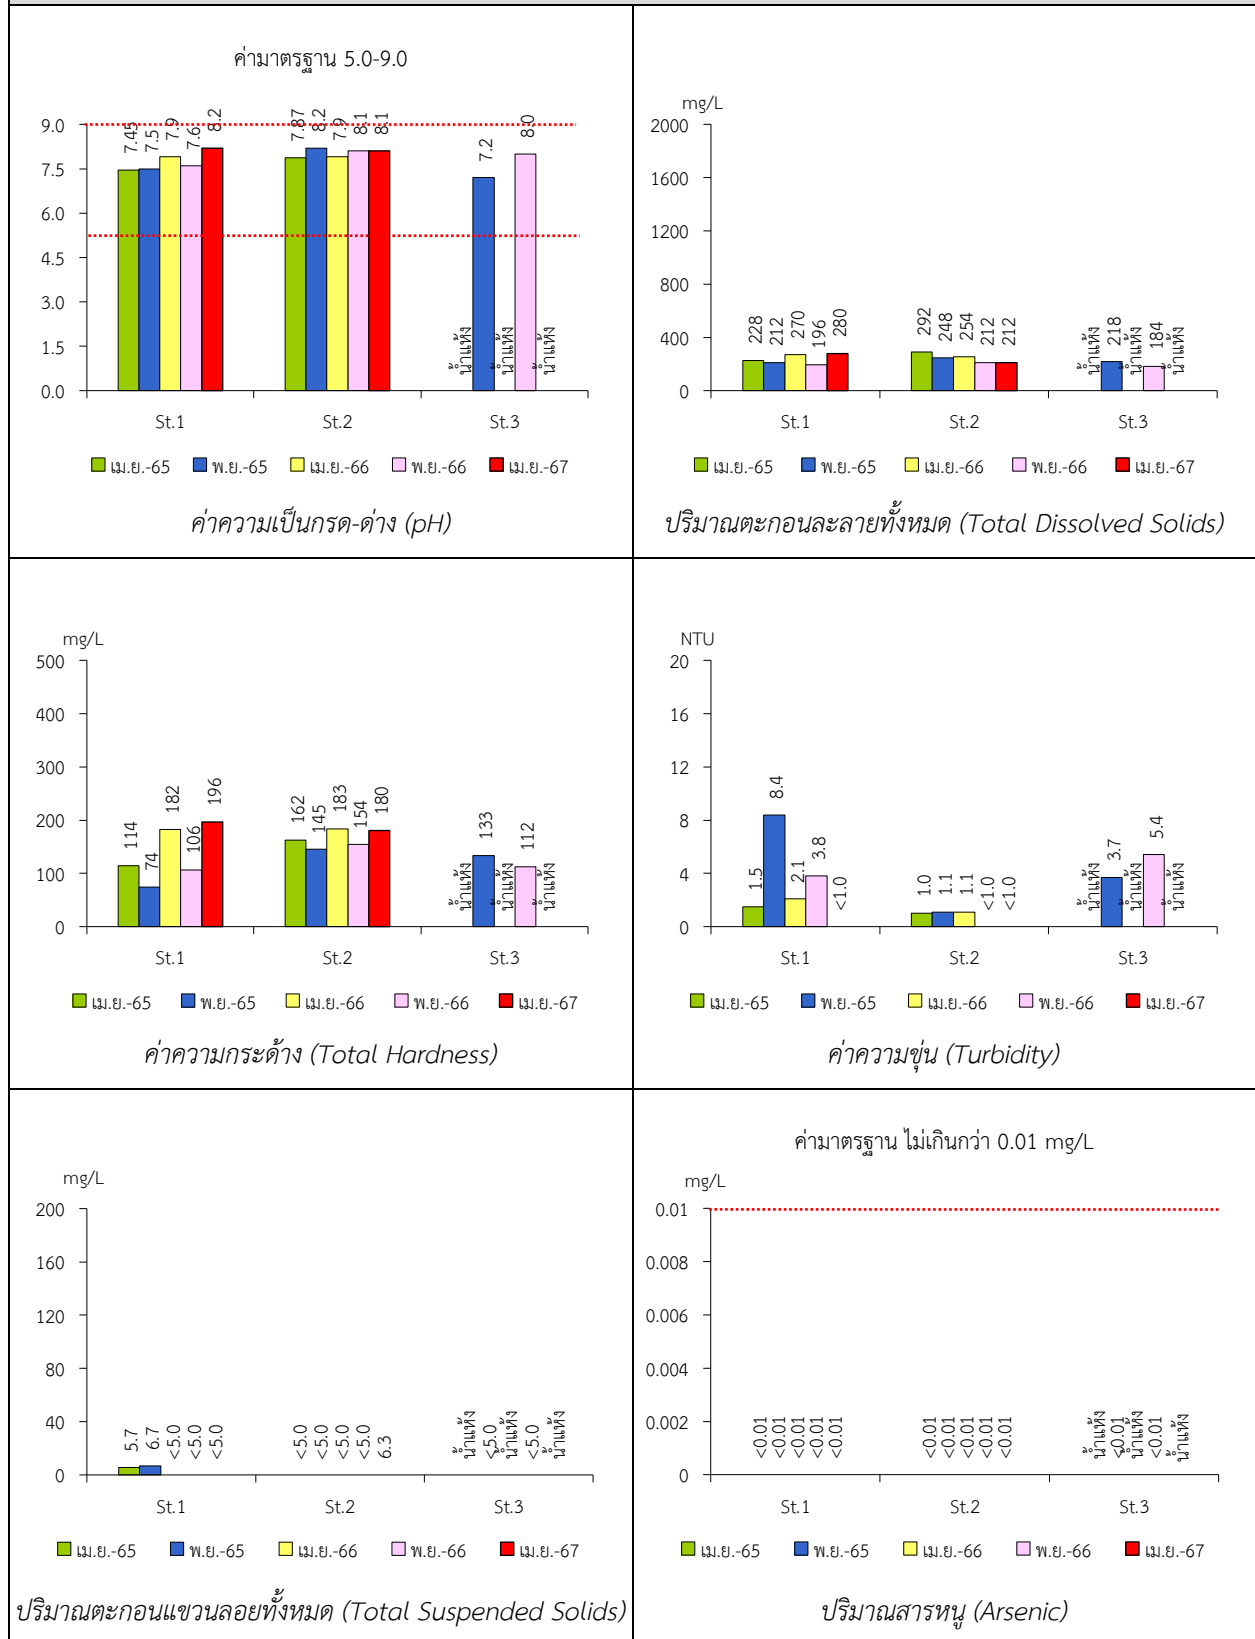
รูปที่ 3-5 กราฟแสดงผลการวิเคราะห์คุณภาพน้ำผิวดินเปรียบเทียบกับค่ามาตรฐาน

หมายเหตุ : St.1 หมายถึง ห้วยไคร้ (บริเวณสะพานบนทางหลวงชนบทหมายเลข 1327) จุดเก็บตัวอย่างน้ำเป็นลำห้วยขนาดกลางเพื่อใช้ประโยชน์ในพื้นที่เกษตรกรรม ห่างจากพื้นที่โครงการไปทางทิศตะวันตกเฉียงเหนือ ประมาณ 3.2 กิโลเมตร สภาพแวดล้อมข้างเคียงเป็นพื้นที่เกษตรกรรม และติดกับทางหลวงหมายเลข 1327

St.2 หมายถึง บ่อเหมืองของโครงการ จุดเก็บตัวอย่างน้ำเป็นบ่อเหมืองของโครงการ เพื่อรวบรวมน้ำจากกิจกรรมการทำเหมือง  
St.3 หมายถึง ห้วยไคร้ (ทางด้านทิศใต้ของโครงการ) จุดเก็บตัวอย่างน้ำเป็นลำห้วยขนาดเล็กเพื่อใช้ประโยชน์ในพื้นที่เกษตรกรรม ห่างจาก  
พื้นที่โครงการไปทางทิศใต้ ประมาณ 1 กิโลเมตร สภาพแวดล้อมข้างเคียงเป็นพื้นที่เกษตรกรรม

จากข้อมูลผลการติดตามตรวจสอบคุณภาพน้ำผิวดินโครงการเหมืองแร่หินอุตสาหกรรมชนิดหินปูน เพื่ออุตสาหกรรมก่อสร้าง ประทานบัตรที่ 30888/16446 ของบริษัท โรงโม่หินสุวรรณ จำกัด จำนวน 3 สถานี ได้แก่ ห้วยไคร้ (บริเวณสะพานบนทางหลวงชนบทหมายเลข 1327) บ่อเหมืองของโครงการ และห้วยไคร้ (ทางด้านทิศใต้ของโครงการ) ที่ผ่านมาจนถึงเดือนเมษายน 2567 พบว่าผลการวิเคราะห์มีค่าอยู่ในเกณฑ์มาตรฐานตามประกาศคณะกรรมการสิ่งแวดล้อมแห่งชาติ ฉบับที่ 8 (พ.ศ. 2537) ออกตามความในพระราชบัญญัติส่งเสริมและรักษาคุณภาพสิ่งแวดล้อมแห่งชาติ พ.ศ. 2535 เรื่อง กำหนดมาตรฐานคุณภาพน้ำในแหล่งน้ำผิวดิน ตีพิมพ์ในราชกิจจานุเบกษา เล่ม 111 ตอนที่ 16 ง ลงวันที่ 24 กุมภาพันธ์ 2537 (ประเภทที่ 3) ยกเว้น ห้วยไคร้ (ทางด้านทิศใต้ของโครงการ) ในเดือนเมษายน 2565 เมษายน 2566 และเมษายน 2567 น้ำแห่งนี้ไม่สามารถเก็บตัวอย่างมาวิเคราะห์ได้ สรุปผลการวิเคราะห์ดังตารางที่ 3-4 และรูปที่ 3-5

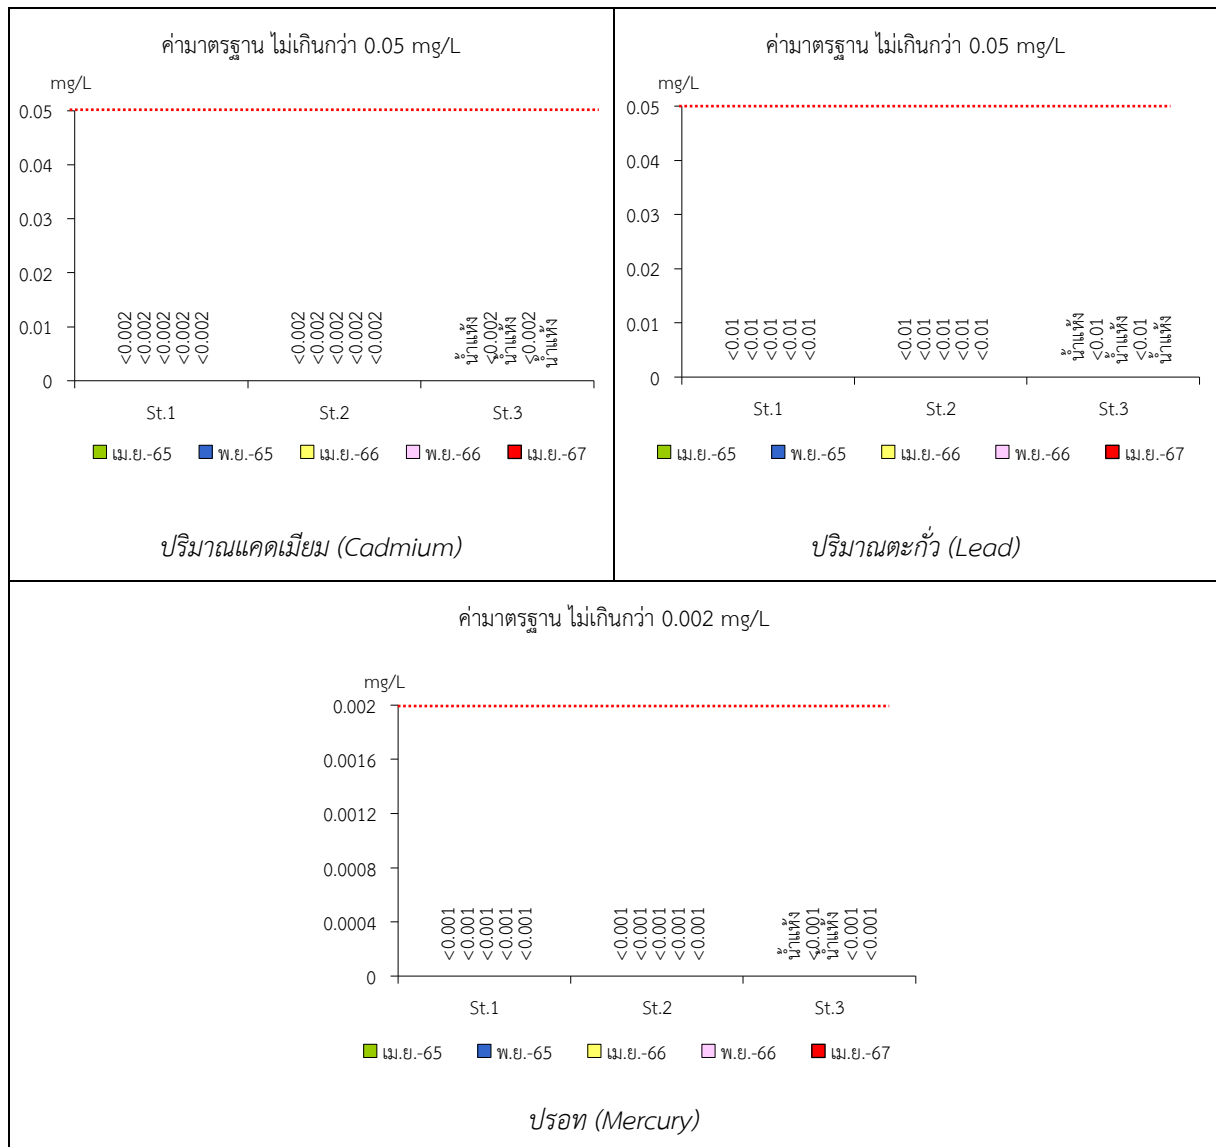
**หมายเหตุ :** St.1 หมายถึง ห้วยไคร้ (บริเวณสะพานบนทางหลวงชนบทหมายเลข 1327) จุดเก็บตัวอย่างน้ำเป็นลำห้วยขนาดกลางเพื่อใช้ประโยชน์ในพื้นที่เกษตรกรรม ห่างจากพื้นที่โครงการไปทางทิศตะวันตกเฉียงเหนือ ประมาณ 3.2 กิโลเมตร สภาพแวดล้อมข้างเคียงเป็นพื้นที่เกษตรกรรม และติดกับทางหลวงหมายเลข 1327

St.2 หมายถึง บ่อเหมืองของโครงการ จุดเก็บตัวอย่างน้ำเป็นบ่อเหมืองของโครงการ เพื่อรวบรวมน้ำจากกิจกรรมการทำเหมือง

St.3 หมายถึง ห้วยไคร้ (ทางด้านทิศใต้ของโครงการ) จุดเก็บตัวอย่างน้ำเป็นลำห้วยขนาดเล็กเพื่อใช้ประโยชน์ในพื้นที่เกษตรกรรม ห่างจากพื้นที่โครงการไปทางทิศใต้ ประมาณ 1 กิโลเมตร สภาพแวดล้อมข้างเคียงเป็นพื้นที่เกษตรกรรม
