# บทที่ 3 ผลการดำเนินการตามมาตรการป้องกันและแก้ไขผลกระทบสิ่งแวดล้อม

ผลการดำเนินการตามมาตรการป้องกันและแก้ไขผลกระทบสิ่งแวดล้อม โครงการศูนย์การแพทย์วิชัยยุทธโรงพยาบาลทั่วไปขนาดใหญ่ แสดงดังตารางที่ 3.1-1

ตารางที่ 3.1-1 ผลการดำเนินงานตามมาตรการป้องกันและแก้ไขผลกระทบสิ่งแวดล้อมที่กำหนดโดยคณะกรรมการผู้ชำนาญการพิจารณารายงานการวิเคราะห์ผลกระทบสิ่งแวดล้อม

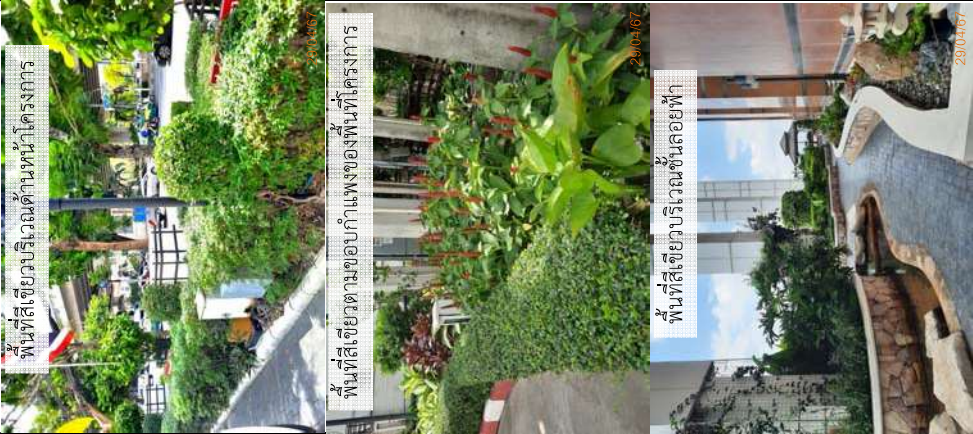
| มาตรการป้องกันและแก้ไขผลกระทบสิ่งแวดล้อม<br>และมาตรการติดตามตรวจสอบผลกระทบสิ่งแวดล้อม | ผลการปฏิบัติตามมาตรการ | ปัญหา อุปสรรคที่ไม่สามารถปฏิบัติ<br>ตามมาตรการและแนวทางแก้ไข | ภาพประกอบมาตรการ |
|---|---|---|---|
| <p>1. ทรัพยากรสิ่งแวดล้อมทางกายภาพ</p> <p>สภาพภูมิประเทศ</p> <ul style="list-style-type: none"> <li>- จัดให้พื้นที่สีเขียว ขนาด 519.8 ตร.ม. หรือคิดเป็นร้อยละ 18.06 ของพื้นที่ว่างอันปราศจากสิ่งปกคลุมทั้งหมดบริเวณด้านหน้าโครงการ</li> </ul> | <p>ผลการปฏิบัติตามมาตรการ</p> <ul style="list-style-type: none"> <li>- จัดพื้นที่สีเขียวตามแนวพื้นที่ด้านหน้าโครงการ และตามแนวทางเดินบริเวณริมขอบถนนด้านหน้าขนาด 519.8 ตร.ม. หรือคิดเป็นร้อยละ 18.06 ของพื้นที่ว่างอันปราศจากสิ่งปกคลุมทั้งหมดบริเวณด้านหน้าโครงการ นอกจากนี้บริเวณขอบแนวกำแพงโดยรอบพื้นที่โครงการ จัดให้มีการปลูกต้นไม้ตามขอบกำแพง</li> <li>- ภายในอาคารมีการเพิ่มพื้นที่สีเขียวโดยการนำต้นไม้จำลองไปจัดวาง ณ จุดต่างๆ ตามชั้นอาคาร</li> </ul> | <p>- ไม่มี</p> | |

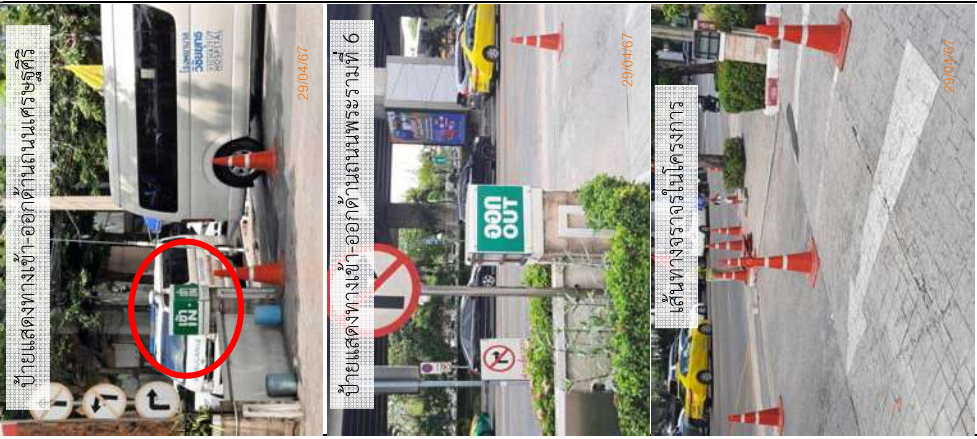
| มาตรการป้องกันและแก้ไขผลกระทบสิ่งแวดล้อม<br>และมาตรการติดตามตรวจสอบผลกระทบสิ่งแวดล้อม | ผลการปฏิบัติตามมาตรการ | ปัญหา อุปสรรคที่ไม่สามารถปฏิบัติ<br>ตามมาตรการและแนวทางแก้ไข | ภาพประกอบมาตรการ |
|---|---|---|---|
| <p>2. คุณค่าการใช้ประโยชน์ของมนุษย์</p> <p>2.1 การคมนาคมและการจราจร</p> <ul style="list-style-type: none"> <li>- ติดตั้งแสดงเส้นทางรถเข้า-ออกพื้นที่โครงการ</li> </ul> <p>พร้อมทั้งสัญญาณการจราจรต่างๆ ให้ชัดเจน</p> | <p>ผลการปฏิบัติตามมาตรการ</p> <ul style="list-style-type: none"> <li>- ติดตั้งป้ายและแสดงเส้นทางรถเข้า-ออกโครงการทั้ง 2 ด้าน ได้แก่ ด้านถนนศรีสุทรีและด้านถนนพหลโยธินที่ 6</li> <li>- ติดตั้งป้ายและสัญญาณจราจรบริเวณภายในโครงการและบริเวณก่อนออกจากโครงการอย่างชัดเจน</li> </ul> | <p>- ไม่มี</p> | <p>ป้ายแสดงทางเข้า-ออกด้านถนนศรีสุทรี</p> <p>ป้ายแสดงทางเข้า-ออกด้านถนนพหลโยธินที่ 6</p> <p>เส้นทางจราจรในโครงการ</p> |

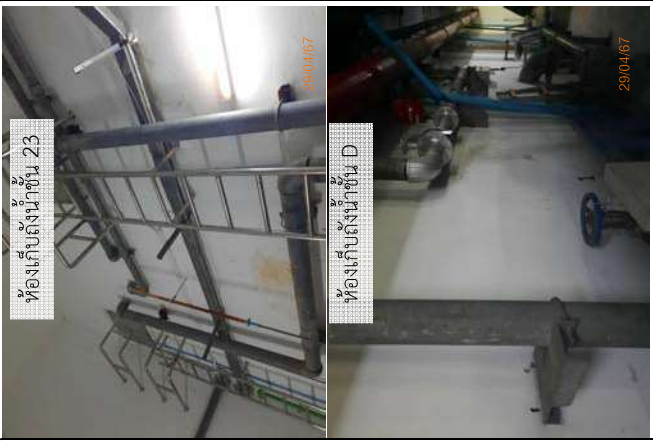
| มาตรการป้องกันและแก้ไขผลกระทบสิ่งแวดล้อม<br>และมาตรการติดตามตรวจสอบผลกระทบสิ่งแวดล้อม | ผลการปฏิบัติตามมาตรการ | ปัญหา อุปสรรคที่ไม่สามารถปฏิบัติ<br>ตามมาตรการและแนวทางแก้ไข | ภาพประกอบมาตรการ |
|---|---|---|---|
| <p>2.2 การใช้น้ำ</p> <p>- จัดให้มีถังเก็บน้ำที่เพียงพอต่อการใช้สอยของ<br/>ผู้พักอาศัยในแต่ละอาคาร</p> | <p>- จัดเตรียมถังเก็บน้ำใต้ดินขนาดความจุ 1,200<br/>ลบ.ม. ทำหน้าที่จ่ายน้ำจากชั้นใต้ดินไปถึงชั้น<br/>D ถังเก็บน้ำชั้น D จ่ายน้ำใช้ตั้งแต่ชั้น 15-B<br/>(ใต้ดิน) และถังเก็บน้ำชั้น 23 ทำหน้าที่จ่ายน้ำ<br/>ตั้งแต่ชั้น 23-16</p> <p>- ปัจจุบันทางโครงการมีจำนวนเตียงทั้งสิ้น 114<br/>เตียง ปริมาณน้ำใช้ประมาณ 114 ลบ.ม.<br/>(อัตราการใช้น้ำ 1 ลบ.ม./เตียง/วัน ตาม<br/>ข้อกำหนดของ สผ.) ซึ่งมีความเพียงพอต่อ<br/>ความต้องการในแต่ละวัน</p> | <p>- ไม่มี</p> | |

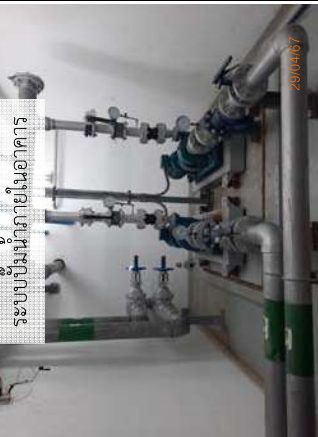
| มาตรการป้องกันและแก้ไขผลกระทบสิ่งแวดล้อม<br>และมาตรการติดตามตรวจสอบผลกระทบสิ่งแวดล้อม | ผลการปฏิบัติตามมาตรการ | ปัญหา อุปสรรคที่ไม่สามารถปฏิบัติตามมาตรการและแนวทางแก้ไข | ภาพประกอบมาตรการ |
|---|---|---|---|
| <ul style="list-style-type: none"> <li>- ตรวจสอบระบบท่อน้ำ ท่อปัม และถังเก็บน้ำให้อยู่ในสภาพดี ไม่ชำรุด ไม่รั่วไหล หากมีการแจ้งเหตุท่อแตก ท่อรั่ว ต้องรีบแก้ไขโดยเร็ว</li> </ul> | <ul style="list-style-type: none"> <li>- มีการตรวจสอบระบบท่อน้ำ ท่อปัม และถังเก็บน้ำให้อยู่ในสภาพดีอยู่เสมอ</li> <li>- มีเจ้าหน้าที่จากบริษัท รักษาความปลอดภัย พีซี เอส และ ฟาซิลิตี้ เซอร์วิส เซส จำกัด ทำการตรวจสอบระบบท่อน้ำ อยู่เป็นประจำหากพบว่าชำรุดจะทำการแก้ไขทันที</li> </ul> | - ไม่มี | <p>ระบบมิเตอร์น้ำภายในอาคาร</p> |

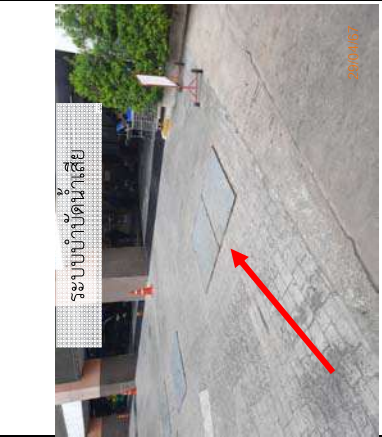
| มาตรการป้องกันและแก้ไขผลกระทบสิ่งแวดล้อม<br>และมาตรการติดตามตรวจสอบผลกระทบสิ่งแวดล้อม | ผลการปฏิบัติตามมาตรการ | ปัญหา อุปสรรคที่ไม่สามารถปฏิบัติตามมาตรการและแนวทางแก้ไข | ภาพประกอบมาตรการ |
|---|---|---|---|
| <p>2.3 ระบบบำบัดน้ำเสีย</p> <ul style="list-style-type: none"> <li>- ตรวจสอบ และบำรุงรักษาระบบบำบัดน้ำเสียให้มีประสิทธิภาพดี</li> </ul> | <ul style="list-style-type: none"> <li>- เจ้าหน้าที่จากบริษัท รักษาความปลอดภัย พีซี เอส และ ฟาซิลิตี้ เซอร์วิส เซส จำกัด ทำการดูแลระบบบำบัดน้ำเสีย ตรวจสอบอุปกรณ์ และระบบต่างๆ ที่เกี่ยวข้องเป็นประจำและโครงการได้ว่าจ้างให้บริษัท พรีเมียร์ โปรดักส์ จำกัด (มหาชน) เป็นที่ปรึกษาในการควบคุมและดูแลระบบบำบัดน้ำเสียเข้ามาตรวจสอบและดูแลเป็นประจำทุกเดือน</li> <li>- หากพบว่าการทำงานของระบบบำบัดน้ำเสียผิดปกติจะหาสาเหตุและแจ้งให้ฝ่ายช่างที่ทำหน้าที่ดูแลระบบบำบัดน้ำเสียดำเนินการแก้ไข และมีการจัดทำรายงานผลการตรวจสอบและข้อเสนอแนะต่างๆ ให้กับฝ่ายช่างทุกครั้ง นอกจากนี้หลังจากที่แจ้งให้ทำการแก้ไขแล้วจะมีการเก็บตัวอย่างน้ำหลังผ่านการบำบัดเพื่อ</li> </ul> | - ไม่มี | <p>ระบบบำบัดน้ำเสีย</p> |

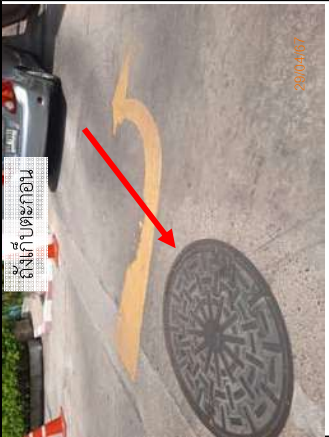
| มาตรการป้องกันและแก้ไขผลกระทบสิ่งแวดล้อม<br>และมาตรการติดตามตรวจสอบผลกระทบสิ่งแวดล้อม | ผลการปฏิบัติตามมาตรการ | ปัญหา อุปสรรคที่ไม่สามารถปฏิบัติตามมาตรการและแนวทางแก้ไข | ภาพประกอบมาตรการ |
|---|---|---|---|
| <ul style="list-style-type: none"> <li>- สุ่มตะกอนในถังเก็บตะกอนทุกๆ 45 วัน เพื่อป้องกันไม่ให้ตะกอนแข็งติดอยู่กันจนจะกำจัดออกได้ยาก และส่งผลต่อประสิทธิภาพของระบบ</li> </ul> | <p>ทดสอบผลการดำเนินการแก้ไขปัญหา หากยังพบว่าคุณภาพน้ำเกินเกณฑ์มาตรฐาน จะหาสาเหตุและจัดทำข้อเสนอแนะให้ฝ่ายช่างดำเนินการแก้ไขต่อไป</p> <p>- ตรวจสอบตะกอนในถังเก็บตะกอนเป็นประจำ ซึ่งทางโครงการจะทำการติดต่อดูแลสิ่งผิดปกติของสำนักงานเขตพญาไทมาดูแลไปกำจัดทุกๆ 15 วัน หรือเมื่อตะกอนเกิดขึ้นมากจะดำเนินการทันที</p> | | |

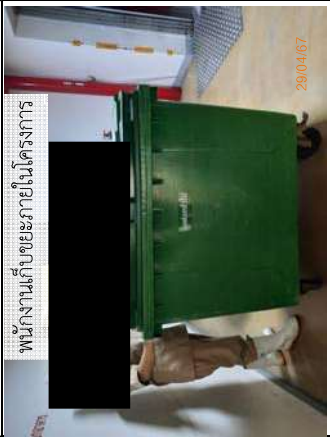
| มาตรการป้องกันและแก้ไขผลกระทบสิ่งแวดล้อม<br>และมาตรการติดตามตรวจสอบผลกระทบสิ่งแวดล้อม | ผลการปฏิบัติตามมาตรการ | ปัญหา อุปสรรคที่ไม่สามารถปฏิบัติตามมาตรการและแนวทางแก้ไข | ภาพประกอบมาตรการ |
|---|---|---|---|
| <ul style="list-style-type: none"> <li>- จัดเจ้าหน้าที่หรือจ้างเอกชนเก็บขยะมูลฝอยดูแลรักษาความสะอาดในโครงการ ดูแลระบบบำบัดน้ำเสีย ระบบสูบน้ำ และระบบระบายน้ำภายในพื้นที่โครงการ</li> </ul> | <p>- จัดให้มีเจ้าหน้าที่ดูแลรักษาความสะอาด จัดเก็บและรวบรวมขยะทั่วไปดำเนินการจัดเก็บโดยสำนักงานเขตพญาไท เข้ามาจัดเก็บในช่วงเวลา 04.00-05.00 น. และดำเนินการเก็บขนทุกวัน สำหรับขยะติดเชื้อดำเนินการจัดเก็บโดยบริษัทกรุงเทพธนาคม จำกัด เข้ามาจัดเก็บในช่วงเวลาประมาณ 20.30-21.30 น. โดยจัดเก็บทุกวันจันทร์ พุธ ศุกร์ และเสาร์ และขยะอันตรายจัดเก็บโดยบริษัท อัคริปปราการ จำกัด เดือนละ</p> | <p>- ไม่มี</p> | |

| มาตรการป้องกันและแก้ไขผลกระทบสิ่งแวดล้อม<br>และมาตรการติดตามตรวจสอบผลกระทบสิ่งแวดล้อม | ผลการปฏิบัติตามมาตรการ | ปัญหา อุปสรรคที่ไม่สามารถปฏิบัติตามมาตรการและแนวทางแก้ไข | ภาพประกอบมาตรการ |
|---|---|---|---|
| | <p>1 ครั้ง</p> <p>- เจ้าหน้าที่บริษัท รักษาความปลอดภัย พีซีเอส และ ฟาซิลิตี้ เซอร์วิสเอส จำกัด ตรวจสอบระบบสูบน้ำและระบบระบายน้ำ โดยใช้ระบบควบคุมอัตโนมัติ BAS ควบคุมโดยคอมพิวเตอร์โดยมีช่างซ่อมบำรุงตรวจสอบตลอด 24 ชั่วโมง หากระบบมีปัญหาจะแจ้งเตือนทางมือถือทันที</p> <p>ทำการแก้ไขได้ทันที สำหรับระบบบำบัดน้ำเสียจะมีบริษัทที่ปรึกษา (บริษัท พรีเมียร์ โปรดักส์ จำกัด (มหาชน)) เข้ามาดูแลเดือนละ 1 ครั้ง</p> | | |

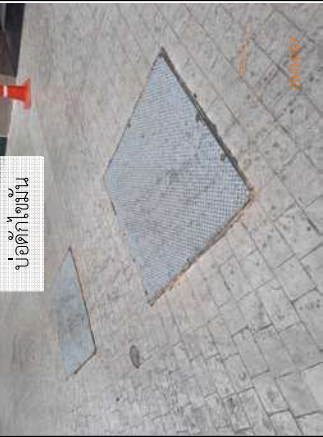
| มาตรการป้องกันและแก้ไขผลกระทบสิ่งแวดล้อม<br>และมาตรการติดตามตรวจสอบผลกระทบสิ่งแวดล้อม | ผลการปฏิบัติตามมาตรการ | ปัญหา อุปสรรคที่ไม่สามารถปฏิบัติตามมาตรการและแนวทางแก้ไข | ภาพประกอบมาตรการ |
|---|---|---|---|
| <p>- ตรวจสอบบ่อดักไขมันอย่างต่อเนื่อง และดักไขมันออกอย่างน้อย 1 ครั้ง/สัปดาห์</p> | <p>- ตรวจสอบบ่อดักไขมันประจำวัน และดักไขมันออกเป็นประจำวัน</p> | <p>- ไม่มี</p> | |

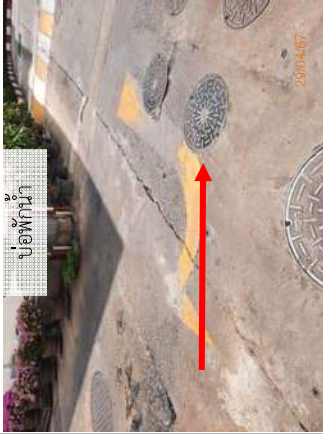
| มาตรการป้องกันและแก้ไขผลกระทบสิ่งแวดล้อม<br>และมาตรการติดตามตรวจสอบผลกระทบสิ่งแวดล้อม | ผลการปฏิบัติตามมาตรการ | ปัญหา อุปสรรคที่ไม่สามารถปฏิบัติ<br>ตามมาตรการและแนวทางแก้ไข | ภาพประกอบมาตรการ |
|---|---|---|---|
| 2.4 การระบายน้ำและป้องกันน้ำท่วม<br>- ตรวจสอบ ชุดลอกท่อระบายน้ำ และบ่อบัก<br>น้ำอย่างน้อยปีละ 2 ครั้ง เพื่อให้การระบายน้ำเป็นไป<br>อย่างสะดวก | - ตรวจสอบระบบท่อและบ่อบักน้ำอยู่เสมอโดย<br>หากพบว่า ตะกอนสะสมมีปริมาณมากจะ<br>ดำเนินการขุดลอกทันที | - ไม่มี | |

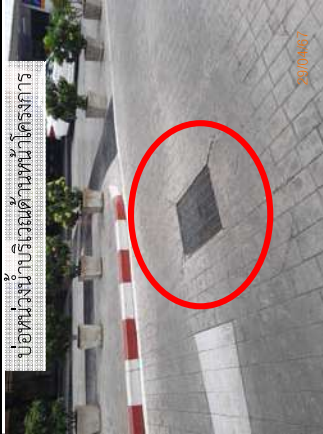
| มาตรการป้องกันและแก้ไขผลกระทบสิ่งแวดล้อม<br>และมาตรการติดตามตรวจสอบผลกระทบสิ่งแวดล้อม | ผลการปฏิบัติตามมาตรการ | ปัญหา อุปสรรคที่ไม่สามารถปฏิบัติ<br>ตามมาตรการและแนวทางแก้ไข | ภาพประกอบมาตรการ |
|---|---|---|---|
| - ให้โครงการจัดให้มีบ่อบ่งน้ำ ขนาด 315<br>ลบ.ม. ตั้งอยู่บริเวณหน้าโครงการด้านถนนพระรามที่ 6<br>ทั้งนี้บ่อบ่งน้ำจะมีระยะเวลาเก็บประมาณ 3<br>ชม. | - บ่อบ่งน้ำของโครงการอยู่บริเวณด้านหน้า<br>อาคารขนาด 5x18x3.5 ม. มีขนาดความจุรวม<br>เท่ากับ 315 ลบ.ม. ก็เก็บได้ประมาณ 3<br>ชั่วโมง ซึ่งบ่อบ่งนี้จะฝังอยู่ใต้ดินบริเวณด้านหน้า<br>ของโครงการ | - ไม่มี | |

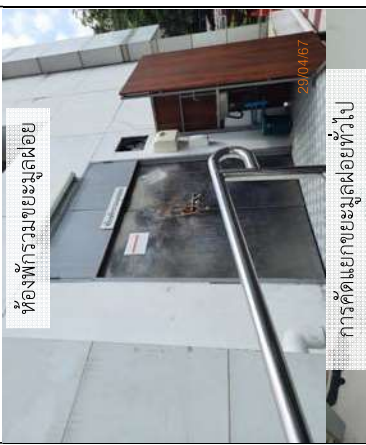
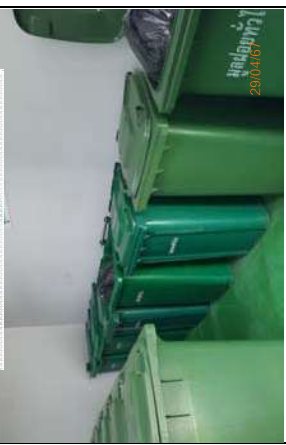
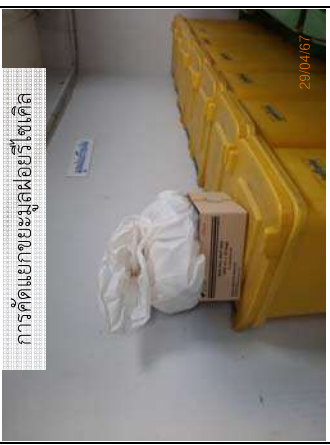
| มาตรการป้องกันและแก้ไขผลกระทบสิ่งแวดล้อม<br>และมาตรการติดตามตรวจสอบผลกระทบสิ่งแวดล้อม | ผลการปฏิบัติตามมาตรการ | ปัญหา อุปสรรคที่ไม่สามารถปฏิบัติ<br>ตามมาตรการและแนวทางแก้ไข | ภาพประกอบมาตรการ |
|---|---|---|---|
| <p>2.5 การจัดการมูลฝอย</p> <ul style="list-style-type: none"> <li>- ตรวจสอบสภาพปัญหาเกี่ยวกับการจัดการมูลฝอยอย่างสม่ำเสมอ เช่น ความเพียงพอของถังรองรับมูลฝอย สภาพของถังรองรับ ดูแลความสะอาดของที่พักขยะ และติดต่อบริษัทรับจ้างให้รถเก็บขนมูลฝอยของสำนักงาน เขตพญาไทไปกำจัดอย่างสม่ำเสมอ</li> </ul> | <ul style="list-style-type: none"> <li>- ปัจจุบันจำนวนถังขยะและความสามารถในการรองรับขยะของห้องพักขยะมีความเพียงพอ หากพบว่าไม่เพียงพอจะดำเนินการเพิ่มจำนวนถังขยะ</li> <li>- ห้องพักขยะของโครงการอยู่ทางด้านทิศเหนือบริเวณชั้นที่ 1 ของโครงการมีการจัดวางอย่างเป็นระเบียบ และรักษาสภาพสะอาด โดยสำนักงานเขตพญาไทจะดำเนินการจัดเก็บขยะทั่วไปวันละ 1 ครั้ง ในช่วงเวลา 04.00-05.00 น.</li> <li>- สำหรับขยะมูลฝอยอันตราย จะจัดเก็บในกล่องกระดาษหรือในถังสีเทาอร่ามรับมูลฝอยอันตราย พร้อมเก็บติดป้ายแสดงลักษณะของขยะอย่างชัดเจน</li> </ul> | - ไม่มี | |

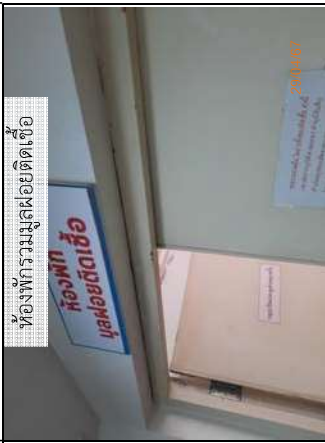
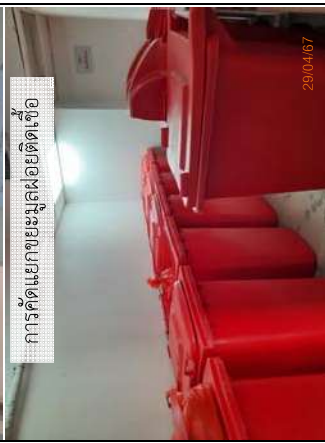
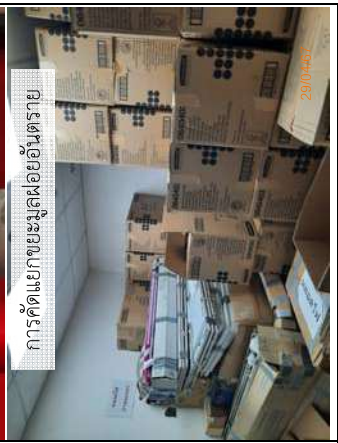
| มาตรการป้องกันและแก้ไขผลกระทบสิ่งแวดล้อม<br>และมาตรการติดตามตรวจสอบผลกระทบสิ่งแวดล้อม | ผลการปฏิบัติตามมาตรการ | ปัญหา อุปสรรคที่ไม่สามารถปฏิบัติตามมาตรการและแนวทางแก้ไข | ภาพประกอบมาตรการ |
|---|---|---|---|
| <p>- รณรงคืผู้พักอาศัยแยกมูลฝอยก่อนทิ้งลงถังรองรับ</p> | <p>- มีการคัดแยกขยะมูลฝอยทั่วไป มูลฝอยติดเชื้อ มูลฝอยอันตราย และมูลฝอยรีไซเคิล โดยมีภาชนะรองรับ พร้อมกัับติดป้ายแสดงตำแหน่งของภาชนะรองรับขยะให้เห็นอย่างชัดเจน แบ่งออกเป็น 4 สี คือ ถึงสีเขียวรองรับมูลฝอยทั่วไป ถึงสีเทารองรับมูลฝอยรีไซเคิล และถึงสีแดงรองรับมูลฝอยติดเชื้อ โดยมีการเขียนป้ายติดในแต่ละกล่องอย่างชัดเจนและรณรงค์ให้ผู้มาใช้บริการแยกขยะทิ้งลงในภาชนะรองรับขยะแต่ละประเภท</p> <p>- มีการประชาสัมพันธ์ข้อมูลผ่านจอแสดงผลให้ผู้เข้ามาใช้บริการ และเจ้าหน้าที่ของโครงการทำการคัดแยกขยะมูลฝอยก่อนทิ้งลงถังทุกครั้ง</p> | <p>- ไม่มี</p> | |

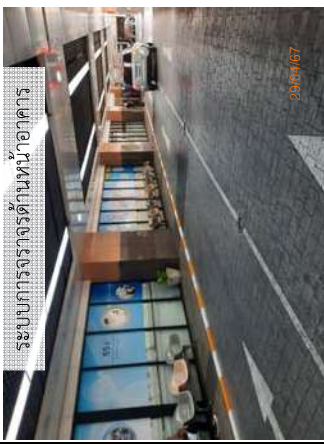
| มาตรการป้องกันและแก้ไขผลกระทบสิ่งแวดล้อม<br>และมาตรการติดตามตรวจสอบผลกระทบสิ่งแวดล้อม | ผลการปฏิบัติตามมาตรการ | ปัญหา อุปสรรคที่ไม่สามารถปฏิบัติตามมาตรการและแนวทางการแก้ไข | ภาพประกอบมาตรการ |
|---|---|---|---|
| <p>- ทางโครงการต้องควบคุมสภาพแวดล้อม<br/>ภายในพื้นที่โครงการ เช่น การจัดการมูลฝอยและการ<br/>จัดระบบจราจรภายในโครงการให้มีความสะดวก เพื่อ<br/>ป้องกันการเกิดอุบัติเหตุ</p> | <p>- มีการจัดสภาพแวดล้อมภายในพื้นที่โครงการ<br/>เช่น การจัดการมูลฝอย กำหนดช่วงเวลาในการ<br/>จัดเก็บขยะภายในโครงการ แบ่งเป็น 2 เวลา คือ<br/>04.00-05.00 น. และ 20.30-21.30 น. โดยเข้า<br/>มาจัดเก็บทุกวันจันทร์ พุธ ศุกร์ และเสาร์ การ<br/>จัดระบบไฟและแสงภายในตัวอาคาร การ<br/>จัดระบบการจราจรและการอำนวยความสะดวก</p> | <p>- ไม่มี</p> | |

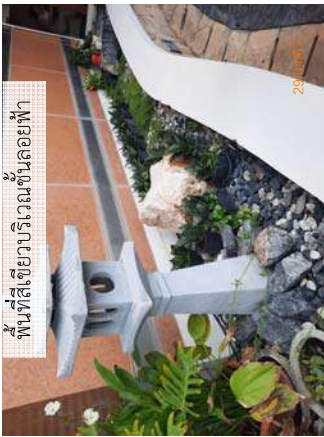
| มาตรการป้องกันและแก้ไขผลกระทบสิ่งแวดล้อม<br>และมาตรการติดตามตรวจสอบผลกระทบสิ่งแวดล้อม | ผลการปฏิบัติตามมาตรการ | ปัญหา อุปสรรคที่ไม่สามารถปฏิบัติตามมาตรการและแนวทางแก้ไข | ภาพประกอบมาตรการ |
|---|---|---|---|
| <p>3.2 สุทธิภาพ</p> <p>- จัดเจ้าหน้าที่รักษาความสะอาดพื้นที่โครงการให้สะอาดเรียบร้อย และอยู่ในสภาพสวยงามรวมทั้งบำรุงรักษาพื้นที่สีเขียวให้อยู่ในสภาพดี</p> | <p>- จัดเจ้าหน้าที่สำหรับดูแลทำความสะอาดพื้นที่โครงการและจัดพื้นที่สีเขียวให้อยู่ในสภาพสวยงาม</p> | - ไม่มี | |

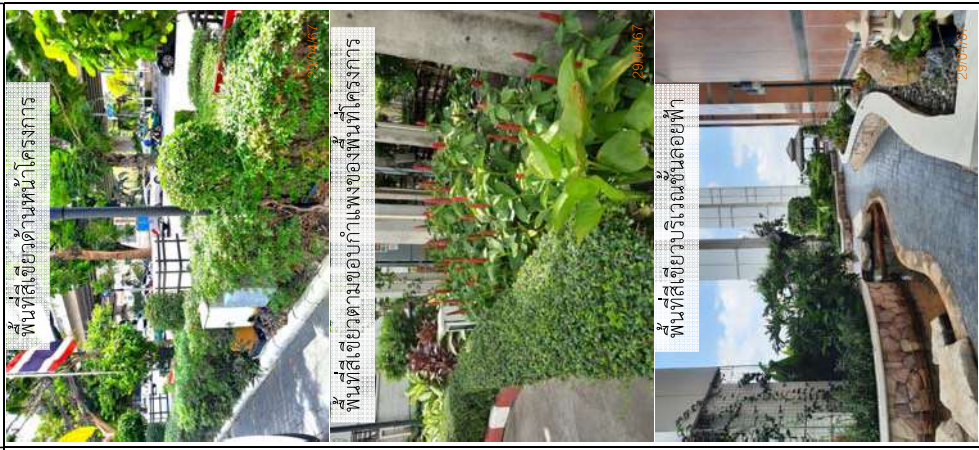
| มาตรการป้องกันและแก้ไขผลกระทบสิ่งแวดล้อม<br>และมาตรการติดตามตรวจสอบผลกระทบสิ่งแวดล้อม | ผลการปฏิบัติตามมาตรการ | ปัญหา อุปสรรคที่ไม่สามารถปฏิบัติตามมาตรการและแนวทางแก้ไข | ภาพประกอบมาตรการ |
|---|---|---|---|
| <p>- จัดให้มีพื้นที่สีเขียว ขนาด 519.8 ตร.ม. หรือคิดเป็นร้อยละ 18.06 ของพื้นที่ว่างอันปราศจากสิ่งปกคลุมทั้งหมดบริเวณด้านหน้าโครงการ</p> | <p>- มีการจัดพื้นที่สีเขียวตามแนวพื้นที่ด้านหน้าโครงการและตามแนวทางเดินบริเวณริมขอบถนนด้านหน้ามีขนาด 519.8 ตร.ม. หรือคิดเป็นร้อยละ 18.06 ของพื้นที่ว่างอันปราศจากสิ่งปกคลุมทั้งหมดบริเวณด้านหน้าโครงการ</p> <p>- ภายในอาคารมีการเพิ่มพื้นที่สีเขียวโดยการนำต้นไม้จำลองไปจัดวาง ณ จุดต่างๆ ตามชั้นอาคาร</p> | <p>- ไม่มี</p> | <p>พื้นที่สีเขียวด้านหน้าโครงการ</p> <p>พื้นที่สีเขียวตามขอบกำแพงของพื้นที่โครงการ</p> <p>พื้นที่สีเขียวบริเวณชั้นลอยฟ้า</p> |

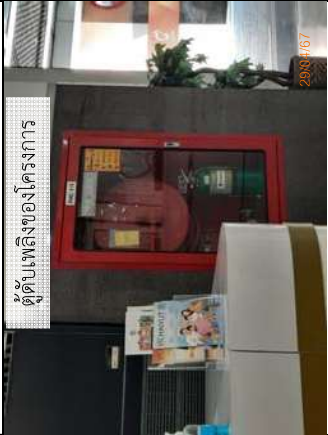
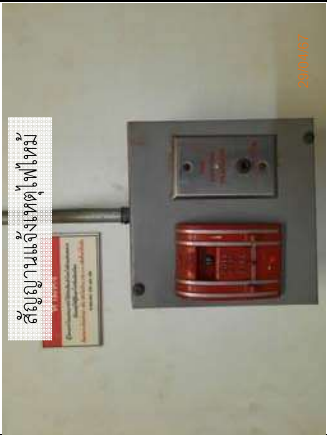
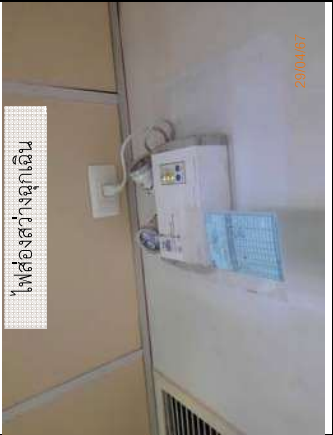
| มาตรการป้องกันและแก้ไขผลกระทบสิ่งแวดล้อม<br>และมาตรการติดตามตรวจสอบผลกระทบสิ่งแวดล้อม | ผลการปฏิบัติตามมาตรการ | ปัญหา อุปสรรคที่ไม่สามารถปฏิบัติตามมาตรการและแนวทางแก้ไข | ภาพประกอบมาตรการ |
|---|---|---|---|
| <p>3. ตรวจสอบประสิทธิภาพอุปกรณ์ของระบบไฟฟ้า และอุปกรณ์ป้องกันและระงับอัคคีภัย ทั้งในและนอก โครงการ โดยบันทึกข้อมูลจากการตรวจสอบ ประสิทธิภาพการทำงานเครื่องมื่อต่างๆ 1 เดือน สำหรับ สัญญาณแจ้งเหตุไฟไหม้ และทุก 6 เดือน สำหรับ เครื่องมือดับเพลิงและระบบไฟฟ้าต่างๆ</p> | <ul style="list-style-type: none"> <li>- ทำการตรวจสอบประสิทธิภาพการทำงานของสัญญาณแจ้งเหตุไฟไหม้ทุก 6 เดือน เอกสารตรวจสอบแสดงตั้งเอกสารแนบ 6</li> <li>- ตรวจสอบประสิทธิภาพของเครื่องมือดับเพลิง เดือนละ 1 ครั้ง และปีมน้ำปีละ 1 ครั้ง ตัวอย่างเอกสารการตรวจสอบตั้งเอกสารแนบ 6</li> </ul> | <p>- ไม่มี</p> | |

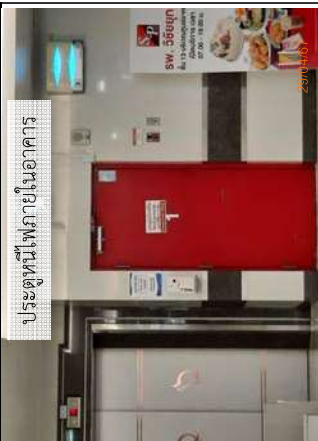
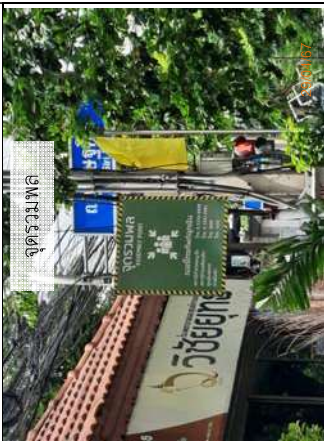
| มาตรการป้องกันและแก้ไขผลกระทบสิ่งแวดล้อม<br>และมาตรการติดตามตรวจสอบผลกระทบสิ่งแวดล้อม | ผลการปฏิบัติตามมาตรการ | ปัญหา อุปสรรคที่ไม่สามารถปฏิบัติ<br>ตามมาตรการและแนวทางการแก้ไข | ภาพประกอบมาตรการ |
|---|---|---|---|
| 4. ฝึกซ้อมแผนควบคุมและระงับอัคคีภัยทั้งอาคาร<br>ปีละ 1 ครั้ง | - จัดให้มีการฝึกอบรมและซ้อมแผนป้องกันและ<br>ระงับอัคคีภัยทั้งอาคารปีละ 1 ครั้ง โดย<br>โครงการได้ทำการฝึกซ้อมครั้งล่าสุดในวันที่ 3<br>พฤศจิกายน 2566 รายละเอียดดังเอกสาร<br>แนบ 5 สำหรับการดำเนินงานในปี 2567 จะ<br>นำเสนอให้ทราบในรายงานรอบถัดไป ทั้งนี้<br>โครงการได้มีการกำหนดจุดรวมพลไว้บริเวณ<br>ด้านหน้าอาคารโรงพยาบาล | - ไม่มี | |
