ผลการติดตามตรวจสอบคุณภาพสิ่งแวดล้อม

การติดตามตรวจสอบคุณภาพสิ่งแวดล้อม โครงการสนามบินสมุย (กรณีการปรับเพิ่มจำนวนเที่ยวบินสูงสุดไม่เกิน 50 เที่ยวบินต่อวัน) ในระยะดำเนินการ ระหว่างเดือนมกราคม-มิถุนายน พ.ศ. 2567 ดำเนินการโดยบริษัท เอสจีเอส (ประเทศไทย) จำกัด ตามแผนการดำเนินงานที่กำหนดไว้ ซึ่งมีรายละเอียดผลการติดตามตรวจสอบคุณภาพสิ่งแวดล้อมดังนี้

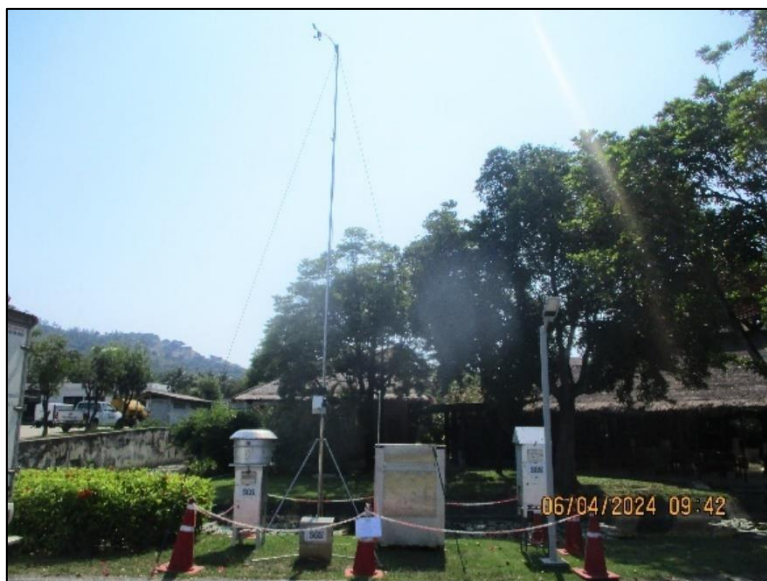
บริเวณหน้าอาคารที่พักผู้โดยสาร

การตรวจวัดคุณภาพอากาศในบรรยากาศบริเวณหน้าอาคารที่พักผู้โดยสาร ระหว่างวันที่ 3-8 เมษายน พ.ศ. 2567 แสดงดังภาพถ่ายที่ 3.4.1-1 รายละเอียดผลการตรวจวัดคุณภาพอากาศในบรรยากาศแสดงดังตารางที่ 3.4.1-1 และตำแหน่งจุดตรวจวัดคุณภาพอากาศในบรรยากาศและผลการตรวจวัดคุณภาพอากาศในบรรยากาศแสดงดังรูปที่ 3.4.1-1 โดยผลการตรวจวัด พบว่า ปริมาณฝุ่นละอองรวม (TSP) เฉลี่ย 24 ชั่วโมง มีค่าระหว่าง 0.051 – 0.062 มิลลิกรัมต่อลูกบาศก์เมตร ปริมาณฝุ่นละอองขนาดเล็กไม่เกิน 10 ไมครอน (PM-10) เฉลี่ย 24 ชั่วโมง มีค่าระหว่าง 0.020 – 0.025 มิลลิกรัมต่อลูกบาศก์เมตร ปริมาณก๊าซไนโตรเจนไดออกไซด์ (NO₂) เฉลี่ย 1 ชั่วโมง มีค่าระหว่าง 0.003 – 0.014 ส่วนในล้านส่วน และปริมาณก๊าซคาร์บอนมอนอกไซด์ (CO) เฉลี่ย 1 ชั่วโมง มีค่าระหว่าง 0.207 – 0.685 ส่วนในล้านส่วน

ภาพถ่ายที่ 3.4.1-1 การตรวจวัดคุณภาพอากาศในบรรยากาศและการตรวจวัดความเร็วลมและทิศทางลม
ระหว่างวันที่ 3-8 เมษายน พ.ศ. 2567 โครงการสนามบินสมุย
(กรณีการปรับเพิ่มจำนวนเที่ยวบินสูงสุดไม่เกิน 50 เที่ยวบินต่อวัน) ในระยะดำเนินการ

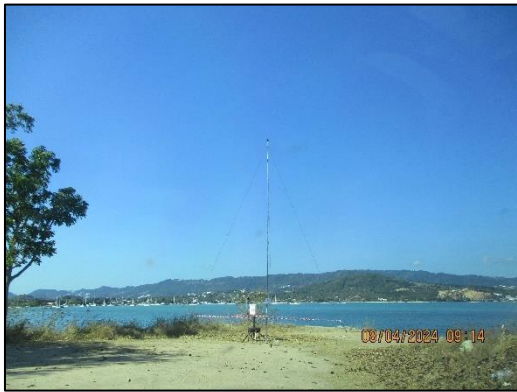
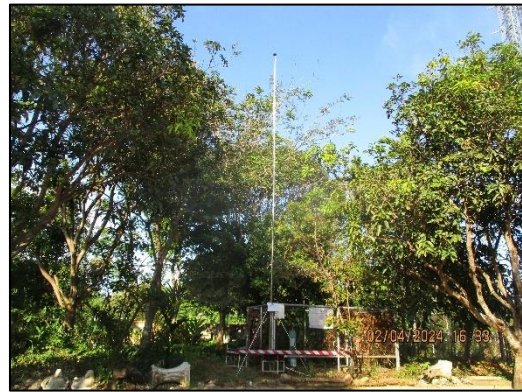
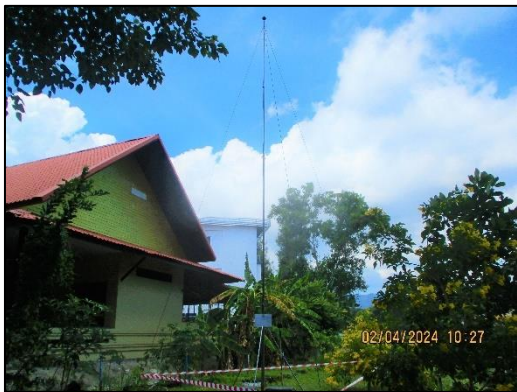
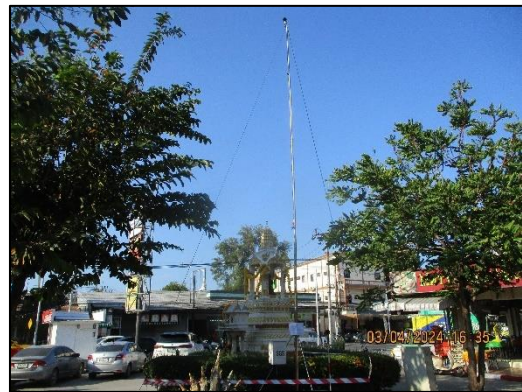
ภาพถ่ายที่ 3.4.2-1 การตรวจวัดระดับเสียงโดยทั่วไป ระหว่างวันที่ 3-7 เมษายน พ.ศ. 2567
โครงการสนามบินสมุย (กรณีการปรับเพิ่มจำนวนเที่ยวบินสูงสุดไม่เกิน 50 เที่ยวบินต่อวัน)
ในระยะดำเนินการ

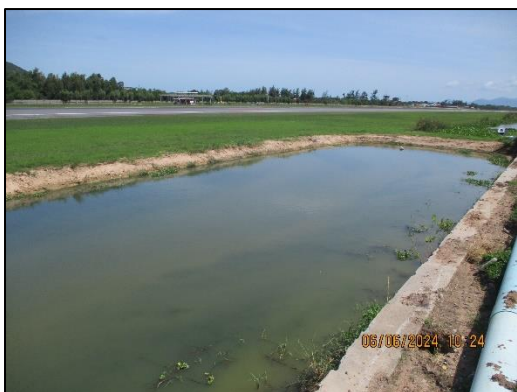
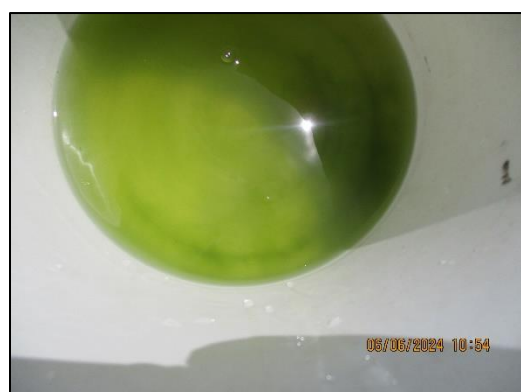
เมื่อเปรียบเทียบผลการตรวจวัดคุณภาพน้ำทิ้งที่ผ่านการบำบัดแล้วกับประกาศกระทรวงทรัพยากรธรรมชาติและสิ่งแวดล้อม เรื่อง กำหนดมาตรฐานควบคุมการระบายน้ำทิ้งจากอาคารบางประเภทและบางขนาด (อาคารประเภท ค) ลงวันที่ 7 พฤศจิกายน พ.ศ. 2548 พบว่า ผลการตรวจวัดส่วนใหญ่มีค่าอยู่ในเกณฑ์มาตรฐานกำหนด ยกเว้นค่าบีโอดี (BOD) และสารแขวนลอย (Suspended Solids) มีค่าเกินเกณฑ์มาตรฐานกำหนด

ภาพถ่ายที่ 3.4.3-1 การเก็บตัวอย่างน้ำทิ้งที่บ่อพักน้ำทิ้งรวม เมื่อวันที่ 6 มิถุนายน พ.ศ. 2567
โครงการสนามบินสมุย (กรณีการปรับเพิ่มจำนวนเที่ยวบินสูงสุดไม่เกิน 50 เที่ยวบินต่อวัน)
ในระยะดำเนินการ

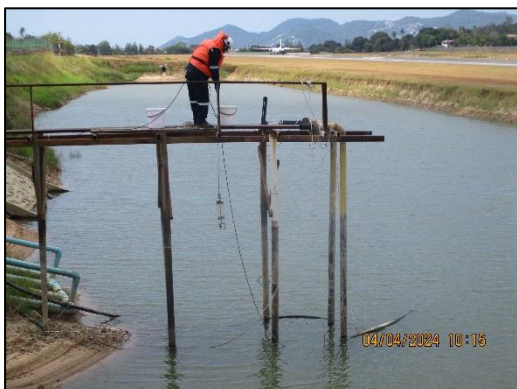
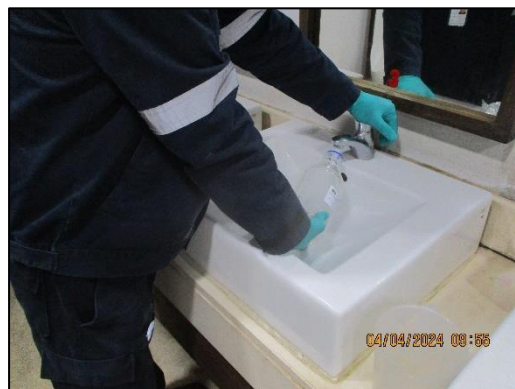
เมื่อเปรียบเทียบผลการตรวจวิเคราะห์คุณภาพน้ำประปาจากก๊อกน้ำภายในสนามบินสมุยกับมาตรฐานคุณภาพน้ำประปาของการประปาส่วนภูมิภาค พบว่าให้ความเห็นชอบ เมื่อวันที่ 16 กรกฎาคม 2550 ต่อท้ายบันทึกข้อความของ กคณ. ที่ มท 55702-2/258 ลงวันที่ 11 กรกฎาคม 2550 พบว่า ผลการตรวจวิเคราะห์ทั้งหมดมีค่าอยู่ในเกณฑ์มาตรฐานกำหนด

ภาพถ่ายที่ 3.4.4-1 การเก็บตัวอย่างเพื่อตรวจวิเคราะห์คุณภาพน้ำใช้ เมื่อวันที่ 4 เมษายน พ.ศ. 2567
โครงการสนามบินสมุย (กรณีการปรับเพิ่มจำนวนเที่ยวบินสูงสุดไม่เกิน 50 เที่ยวบินต่อวัน)
ในระยะดำเนินการ

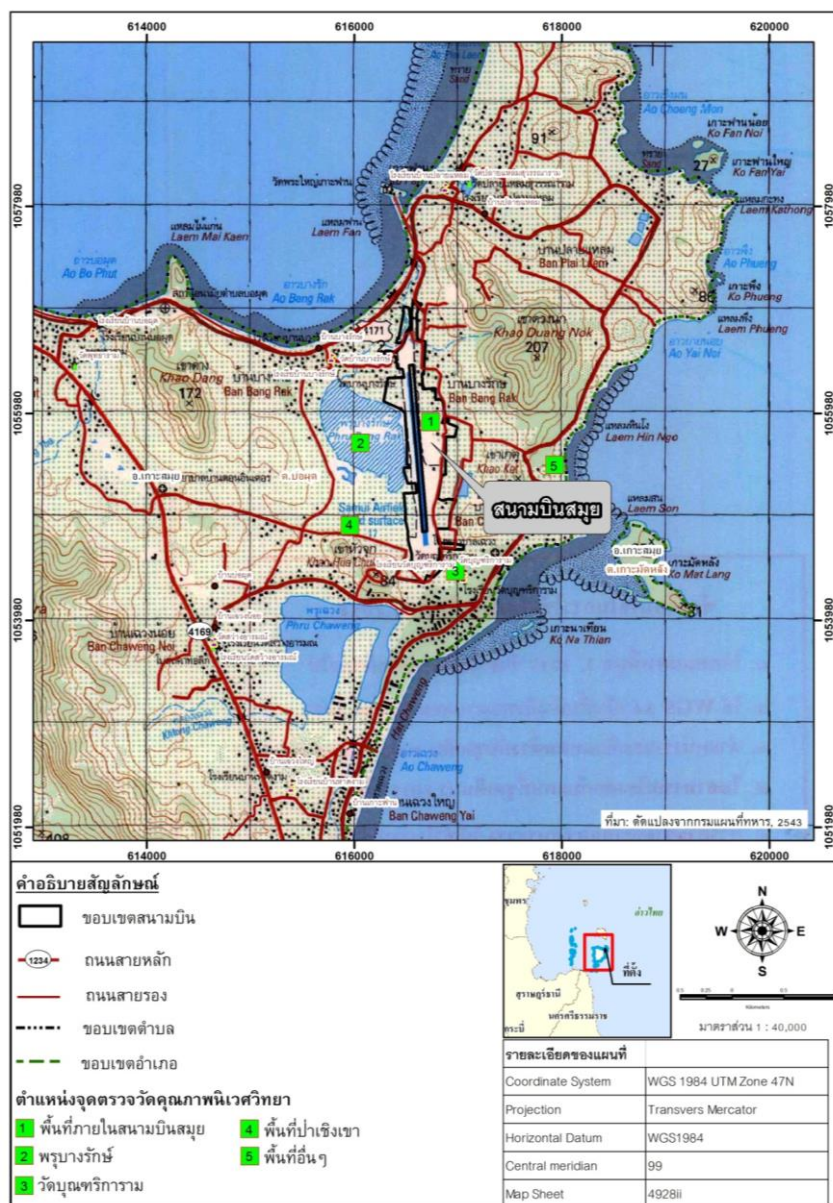
พื้นที่ศึกษานิเวศวิทยาทางบก ประกอบด้วย บริเวณพื้นที่สนามบินสมุย พรุบางรักษ์ วัดบุญทรภิราม พื้นที่ป่าเชิงเขา และบริเวณอื่นๆ ซึ่งตำแหน่งของพื้นที่ศึกษาแสดงดังรูปที่ 3.4.5-1

รูปที่ 3.4.5-1 พื้นที่ศึกษานิเวศวิทยาทางบก โครงการสนามบินสมุย
(กรณีการปรับเพิ่มจำนวนเที่ยวบินสูงสุดไม่เกิน 50 เที่ยวบินต่อวัน) ระยะดำเนินการ
