ผลการปฏิบัติตามมาตรการติดตาม
ตรวจสอบผลกระทบสิ่งแวดล้อม

บทที่ 3

โครงการ CONDOLETTE PIXEL SATHORN เป็นอาคารชุดพักอาศัย จำนวน 2 อาคาร ได้แก่ อาคาร A และอาคาร B แต่ละอาคาร มีขนาดความสูง 8 ชั้น ความสูง 22.95 เมตร (ความสูงวัดถึงระดับพื้นชั้นดาดฟ้า) มีจำนวนห้องชุดพักอาศัย รวมทั้งสิ้น 346 ห้อง (แบ่งเป็น อาคาร A มีจำนวนห้องชุดพักอาศัย 117 ห้อง และอาคาร B มีจำนวนห้องชุดพักอาศัย 229 ห้อง) และอาคาร C (อาคารจอดรถยนต์) จำนวน 1 อาคาร ขนาดความสูง 22.5 เมตร (ความสูงวัดถึงระดับพื้นชั้นดาดฟ้า) ขนาดพื้นที่โครงการรวม 3-0-59.5 ไร่ หรือ 5,038 ตารางเมตร ปัจจุบันโครงการมีจำนวนห้องพักอาศัยจริง รวมทั้งสิ้น 345 ห้อง (แบ่งเป็นอาคาร A มีจำนวนห้องชุดพักอาศัย 116 ห้อง และอาคาร B มีจำนวนห้องชุด 229 ห้อง) ในด้านคุณภาพสิ่งแวดล้อม โครงการฯ ได้จัดทำรายงานการประเมินผลกระทบสิ่งแวดล้อม และได้ผ่านการพิจารณาเห็นชอบรายงานฯ ตามหนังสือจากสำนักงานนโยบายและแผนทรัพยากรธรรมชาติและสิ่งแวดล้อม เลขที่ ทส.1009.5/11604 ลงวันที่ 2 ตุลาคม พ.ศ. 2556 โดยหนังสือเห็นชอบได้กำหนดมาตรการป้องกันและแก้ไขผลกระทบสิ่งแวดล้อมและมาตรการติดตามตรวจสอบผลกระทบสิ่งแวดล้อม เพื่อเป็นแนวทางให้โครงการปฏิบัติ รวมไปถึงเสนอรายงานผลการปฏิบัติตามมาตรการฯ ต่อหน่วยงานอนุญาต และหน่วยงานที่เกี่ยวข้อง รวมทั้งสำนักงานนโยบายและแผนทรัพยากรธรรมชาติและสิ่งแวดล้อม (สผ.) ทุ

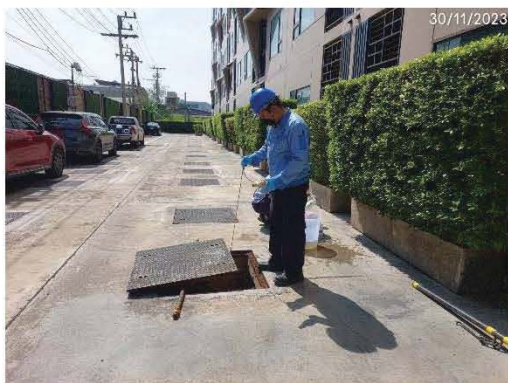
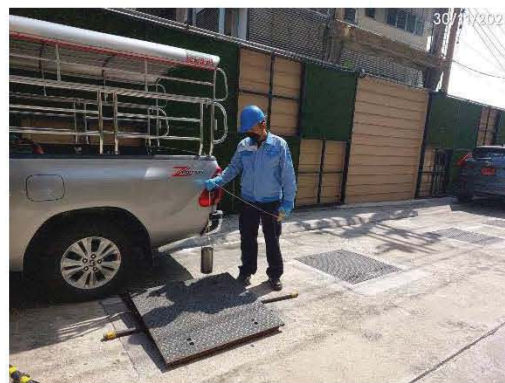
ภาพที่ 3.5.3-1 เก็บตัวอย่างน้ำระบบบำบัดน้ำเสีย

จากการตรวจวิเคราะห์คุณภาพน้ำทิ้ง พบว่า ส่วนใหญ่มีค่าอยู่ในเกณฑ์ค่ามาตรฐานตามประกาศกระทรวงทรัพยากรธรรมชาติและสิ่งแวดล้อม เรื่อง กำหนดมาตรฐานควบคุมการระบายน้ำทิ้ง จากอาคารบางประเภทและบางขนาด (ประเภท ข) เว้นแต่ ค่า BOD และ TKN ที่มีค่าเกินมาตรฐานเล็กน้อย แต่ทั้งนี้ทางโครงการได้มีการปล่อยน้ำทิ้งลงสู่บ่อพักที่ระบายน้ำสาธารณะของกรุงเทพมหานคร จึงทำให้ไม่เกิดผลกระทบต่อชุมชนโดยรอบโครงการ

น้ำทิ้งหลังการบำบัด (บ่อพักน้ำใส)

บ่อพักน้ำสุดท้ายก่อนระบายออกนอกโครงการ

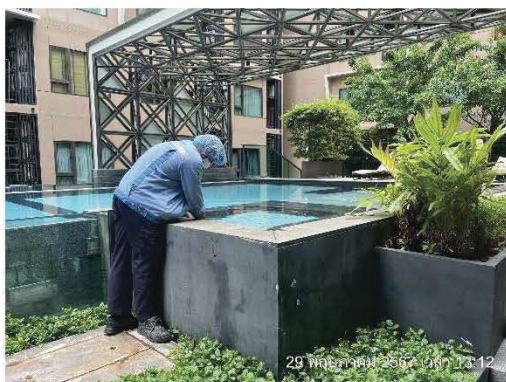
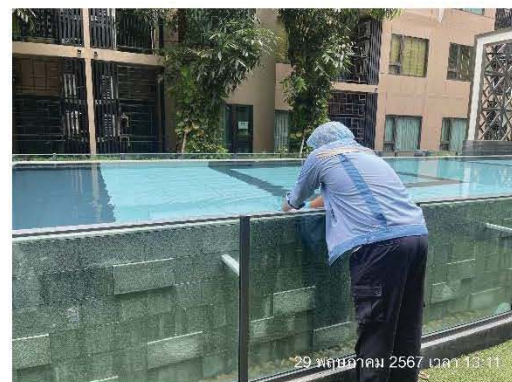
ภาพที่ 3.5.4-1 การเก็บตัวอย่างน้ำสระว่ายน้ำ

ตามมาตรการกำหนดให้มีการตรวจวัดคุณภาพน้ำสระว่ายน้ำ ที่ โดยกำหนดให้มีการตรวจวิเคราะห์คุณภาพน้ำของสระว่ายน้ำตามความถี่จำนวน 2 ความถี่ คือ ความถี่ที่ 1 ตรวจวัดวันละ 1 ครั้ง ดัชนีที่ทำการตรวจวิเคราะห์ ได้แก่ ค่าความเป็นกรด-ด่าง (pH) และคลอรีนอิสระ (Residual Chlorine) บริเวณสระว่ายน้ำ และความถี่ที่ 2 ตรวจวัดสัปดาห์ละ 1 ครั้ง ดัชนีที่ทำการตรวจวิเคราะห์ ได้แก่ โคลิฟอร์มทั้งหมด (Total Coliform Bacteria) *Escherichia coli*, *Staphylococcus Aureus* และ *Pseudomonas aeruginosa* จำนวน 2 จุด ได้แก่ สระว่ายน้ำส่วนต้น และ สระว่ายน้ำส่วนลึก โครงการได้ดำเนินการตรวจวิเคราะห์คุณภาพน้ำของสระว่ายน้ำ ระหว่างเดือน มกราคม ถึง มิถุนายน พ.ศ. 2567 ตำแหน่งจุดตรวจวัด และการเก็บตัวอย่างน้ำสระว่ายน้ำส่วนลึก แสดงดังภาพที่

สระว่ายน้ำส่วนต้น

สระว่ายน้ำส่วนลึก

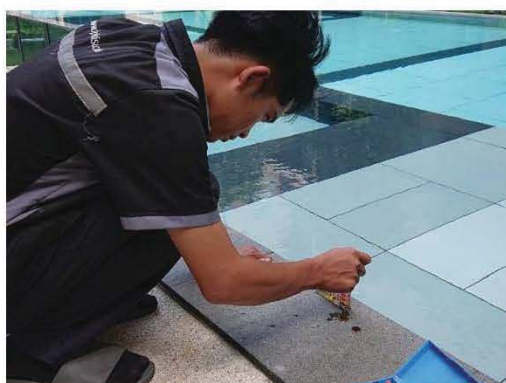
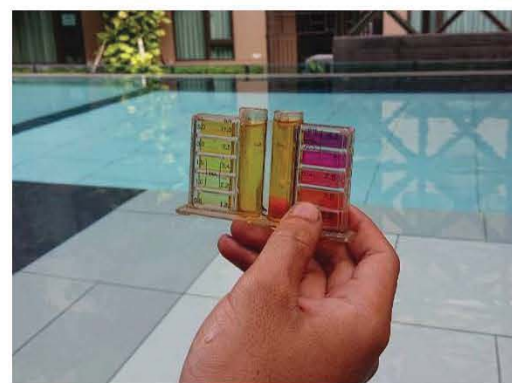
ภาพที่ 3.5.4-2 วิธีการตรวจวัด pH และ Chlorine

ตามมาตรการติดตามตรวจสอบผลกระทบสิ่งแวดล้อมโครงการ กำหนดให้โครงการต้องมีการเก็บตัวอย่าง และตรวจวิเคราะห์คุณภาพน้ำบริเวณสระว่ายน้ำของโครงการ เป็นประจำทุกวันๆ ละ 1 ครั้ง สำหรับพารามิเตอร์ที่กำหนดให้ตรวจวิเคราะห์ ได้แก่ ค่าความเป็นกรด-ด่าง (pH) และคลอรีนอิสระ (Free Chlorine) โดยโครงการมีการตรวจวิเคราะห์โดยใช้ pH Test Kit และ Chlorine Test Kit และมีความถี่ทุกวัน วันละ 1 ครั้ง ซึ่งผลการตรวจวิเคราะห์ค่าความเป็นกรด-ด่าง แสดงดังภาคผนวก ง-1
