ผลการปฏิบัติตามมาตรการติดตาม
ตรวจสอบผลกระทบสิ่งแวดล้อม

ผลการปฏิบัติตามมาตรการติดตามตรวจสอบผลกระทบสิ่งแวดล้อม

บัดนี้ นิติบุคคลอาคารชุดเดอะ ลอฟท์ อโศก ได้มอบหมายให้ บริษัท ศูนย์วิเคราะห์น้ำ จำกัด ดำเนินการติดตามตรวจสอบการปฏิบัติตามมาตรการติดตามตรวจสอบผลกระทบสิ่งแวดล้อม โครงการ The Lofts Asoke (ระยะดำเนินการ) ช่วงเดือนมกราคม ถึง มิถุนายน พ.ศ. 2567 ตามที่กำหนดไว้ในรายงานการวิเคราะห์ผลกระทบสิ่งแวดล้อม โดยเนื้อหาบทนี้จะเป็นการปฏิบัติตามมาตรการติดตามตรวจสอบผลกระทบสิ่งแวดล้อม ซึ่งทางบริษัท ศูนย์วิเคราะห์น้ำ จำกัด ทำการตรวจประเมินด้วยวิธี Walk through Survey พร้อมทั้งรวบรวมเอกสารหลักฐานต่างๆ และภาพถ่ายประกอบผลการปฏิบัติตามมาตรการฯ

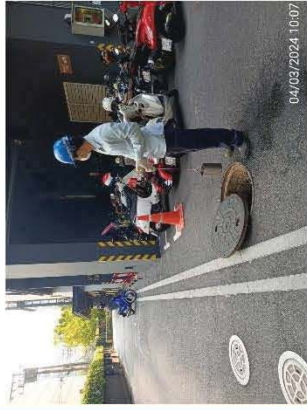
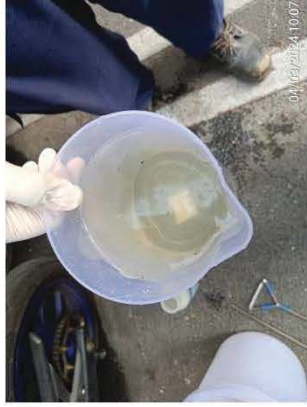
การเก็บตัวอย่างน้ำจุดน้ำเสียออกจากระบบบำบัดน้ำเสีย

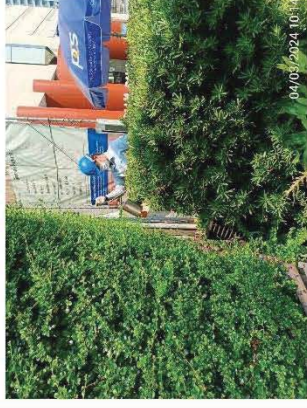
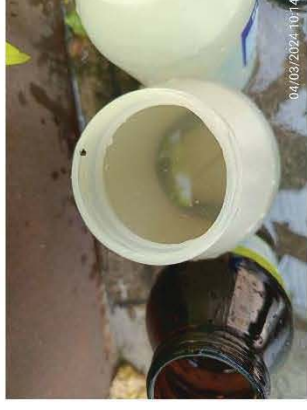
การเก็บตัวอย่างน้ำจุดน้ำเสียเพื่อพักน้ำสุดท้ายก่อนระบายออกนอกโครงการ

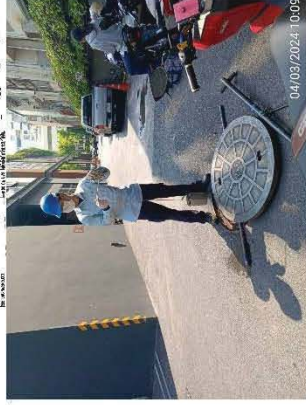
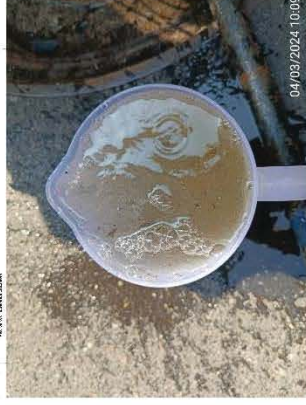
ภาพที่ 3.5.3-1 เก็บตัวอย่างน้ำเสีย

ตามมาตรการติดตามตรวจสอบผลกระทบสิ่งแวดล้อมโครงการ The Lofts Asoke กำหนดให้โครงการต้องเก็บตัวอย่างและตรวจวิเคราะห์คุณภาพน้ำเสียเดือนละ 1 ครั้ง จำนวน 3 แห่ง ได้แก่ จุดรวบรวมน้ำเสียเข้าระบบบำบัดน้ำเสีย จำนวน 1 จุด จุดระบายน้ำออกจากระบบบำบัดน้ำเสีย จำนวน 1 จุด และบ่อพักน้ำสุดท้ายก่อนระบายออกสู่ท่อระบายน้ำสาธารณะ จำนวน 1 จุด สำหรับพารามิเตอร์ที่ให้ดำเนินการตรวจวิเคราะห์ประกอบไปด้วย ความเป็นกรด-ด่าง (pH), ค่าความสกปรกในรูปบีโอดี (Biochemical Oxygen Demand), สารแขวนลอย (Suspended Solids), ตะกอนหนัก (Settable Solids), ของแข็งละลายน้ำ (Total Dissolved Solids), ทีเคเอ็น (Total Kjeldahl Nitrogen), ซัลไฟด์ (Sulfide) และน้ำมันและไขมัน (Fat Oil and Grease) อนึ่ง เพื่อการปฏิบัติให้สอดคล้องต่อมาตรการดังกล่าว โครงการจึงกำหนดให้ตรวจวิเคราะห์คุณภาพน้ำเสีย จำนวน 3 จุด ดังภาพที่ 3.5.3-1 และผลการตรวจวิเคราะห์มีค่าดังตารางที่ 3.5.3-1

การเก็บตัวอย่างน้ำจุดน้ำเสียเข้าระบบบำบัดน้ำเสีย

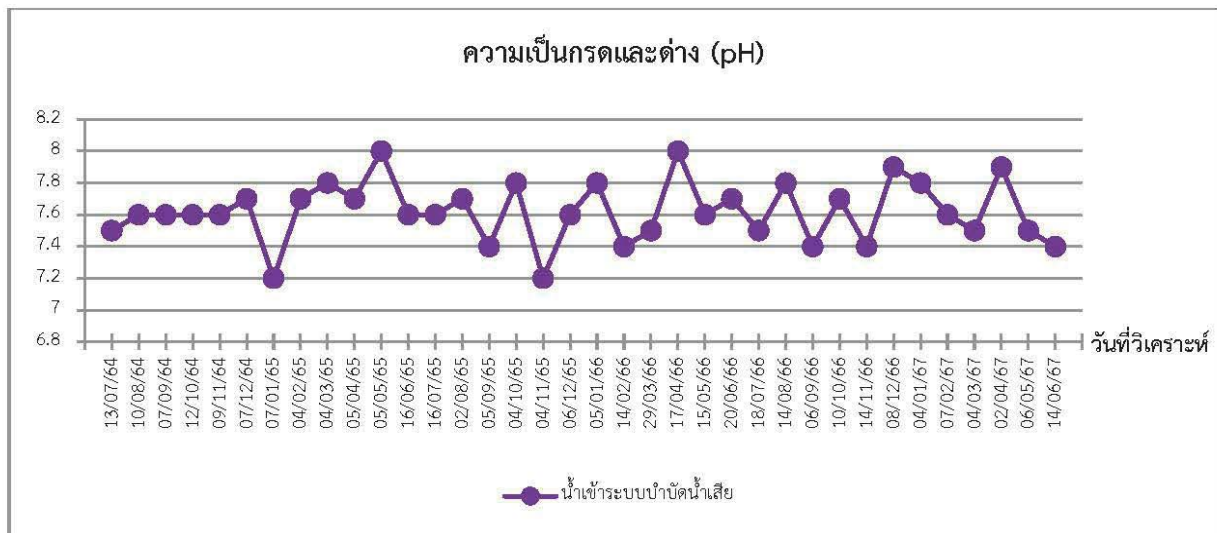
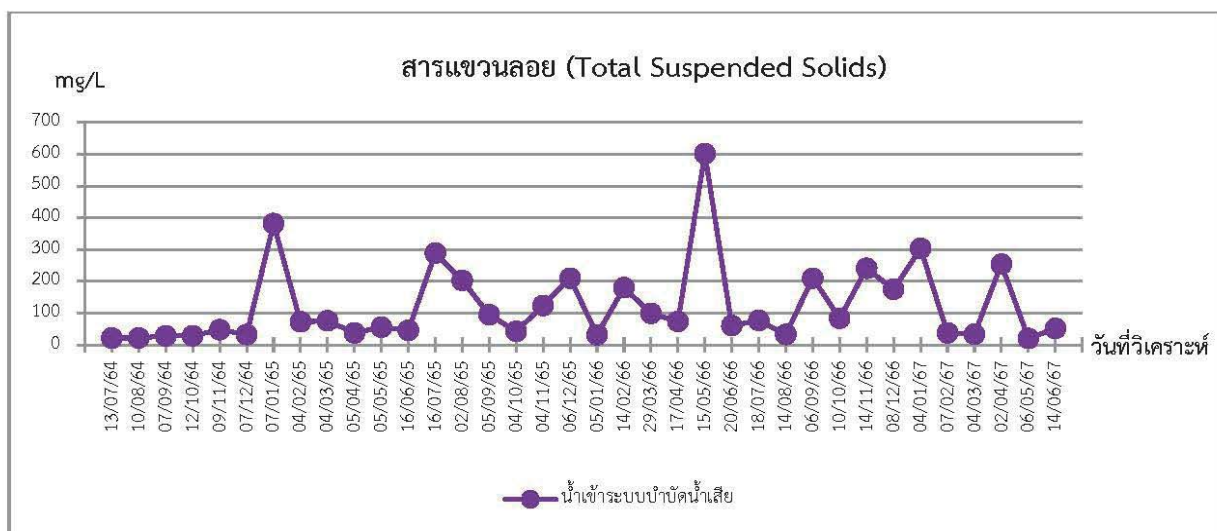
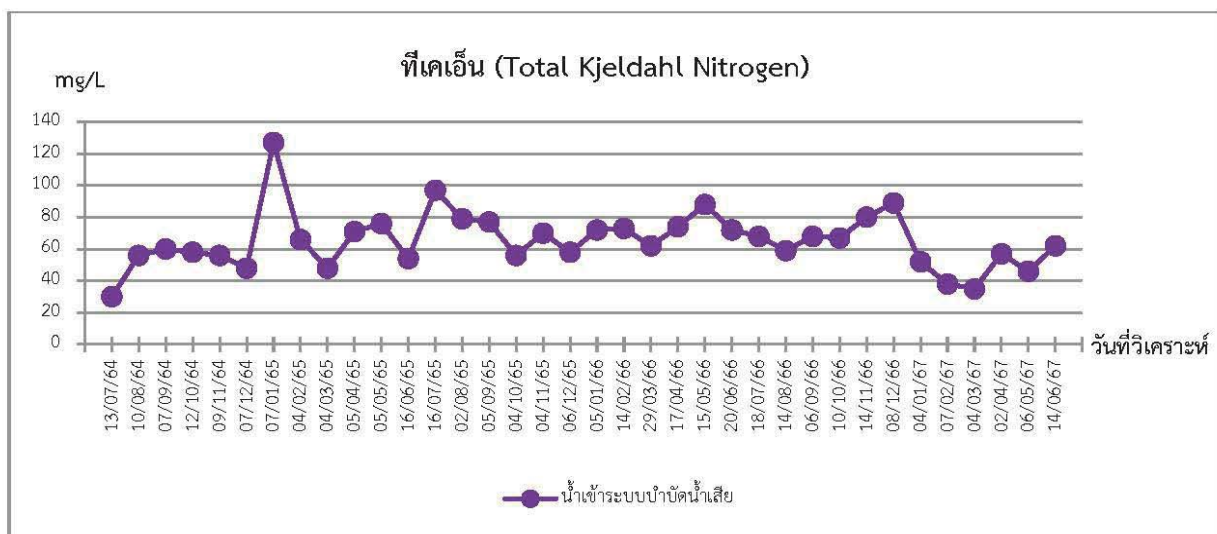
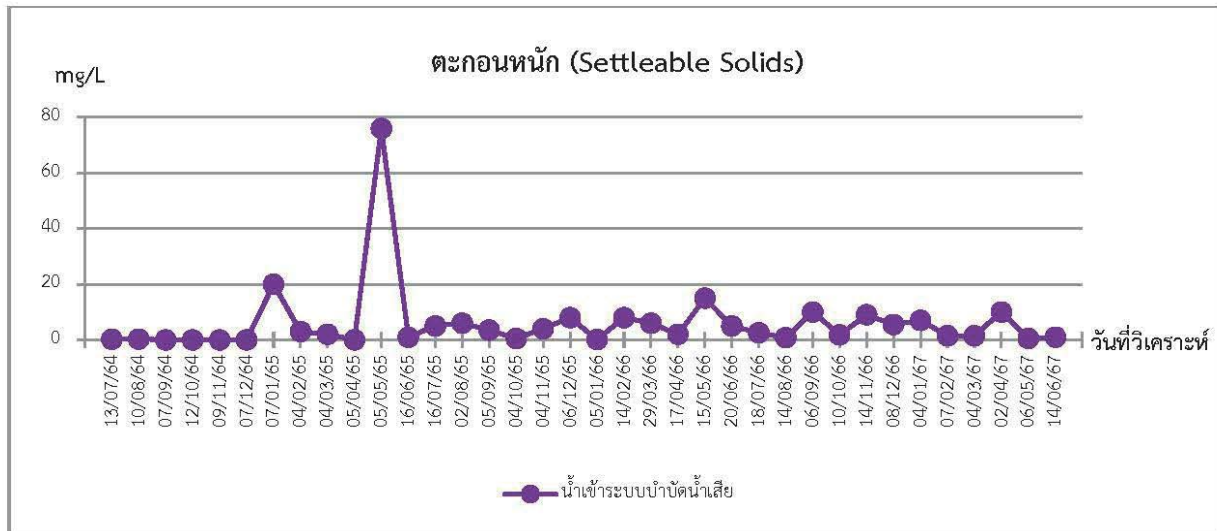
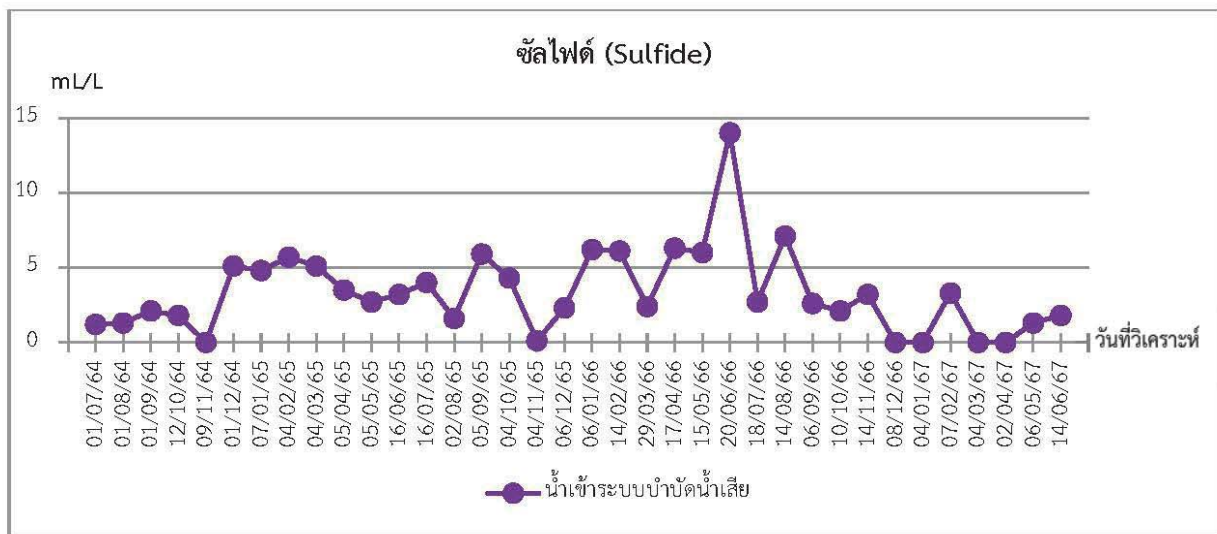
ภาพที่ 3.5.3-2 กราฟเปรียบเทียบผลการตรวจวิเคราะห์คุณภาพน้ำทั้งก่อนเข้าระบบบำบัดน้ำเสีย
ระหว่างปี พ.ศ. 2564 ถึงปัจจุบัน

ภาพที่ 3.5.3-2 (ต่อ) กราฟเปรียบเทียบผลการตรวจวิเคราะห์คุณภาพน้ำทั้งก่อนเข้าระบบบำบัดน้ำเสีย
ระหว่างปี พ.ศ. 2564 ถึงปัจจุบัน

เมื่อเปรียบเทียบผลการตรวจวิเคราะห์คุณภาพน้ำระบบบำบัดน้ำเสีย พบว่า พารามิเตอร์ส่วนใหญ่มีค่าอยู่ในเกณฑ์มาตรฐานตามประกาศกระทรวงทรัพยากรธรรมชาติและสิ่งแวดล้อม เรื่อง กำหนดมาตรฐานควบคุมการระบายน้ำทิ้ง จากอาคารบางประเภทและบางขนาด (ประเภท ข) ดังตารางที่ 3.5.3-2
