รายงานผลการปฏิบัติตามมาตรการป้องกันและแก้ไขผลกระทบสิ่งแวดล้อม
และมาตรการติดตามตรวจสอบคุณภาพสิ่งแวดล้อม (ระยะก่อสร้าง)

โครงการ AVIYANA (อวัญานา)
เดิมชื่อโครงการ La vows Hotel (โรงแรม ลาเวส)

(พฤศจิกายน พ.ศ. 2566 – มิถุนายน พ.ศ. 2567)

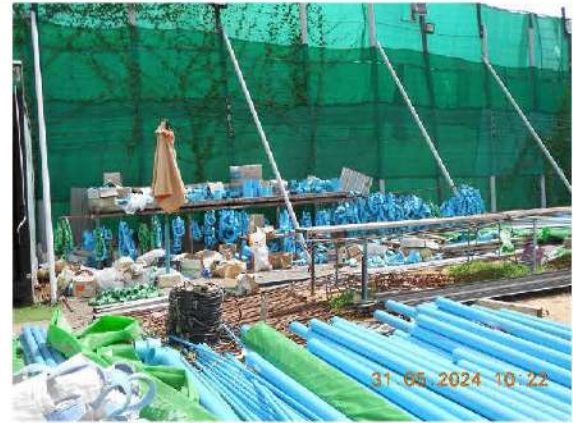
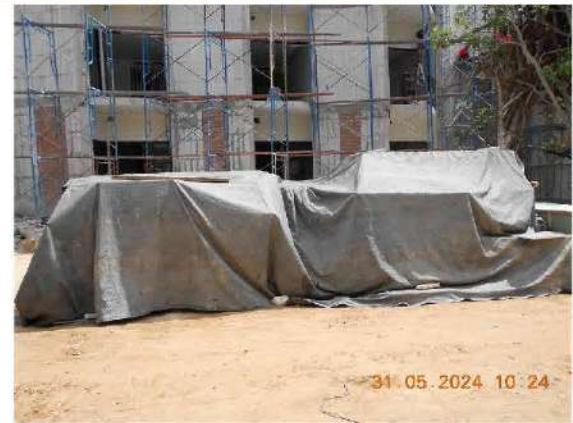
รูปที่ 2-11 พื้นที่เก็บกองวัสดุก่อสร้าง

4. จัดพื้นที่เก็บกองวัสดุก่อสร้างให้เป็นระเบียบ หมวดหมู่ ไม่กีดขวางทางสัญจรภายในพื้นที่ก่อสร้างและทางสาธารณะ รวมถึงบริเวณทางเข้า-ออกโครงการให้มีผ้าใบปิดคลุมตลอดเวลา ยกเว้นจะเปิดเมื่อรถวิ่งเข้า-ออก	-ทางโครงการจัดให้มีพื้นที่เก็บกองวัสดุก่อสร้างให้เป็นระเบียบ หมวดหมู่ ไม่กีดขวางทางสัญจรภายในพื้นที่ก่อสร้างและทางสาธารณะ รวมถึงบริเวณทางเข้า-ออกโครงการ	รูปที่ 2-11

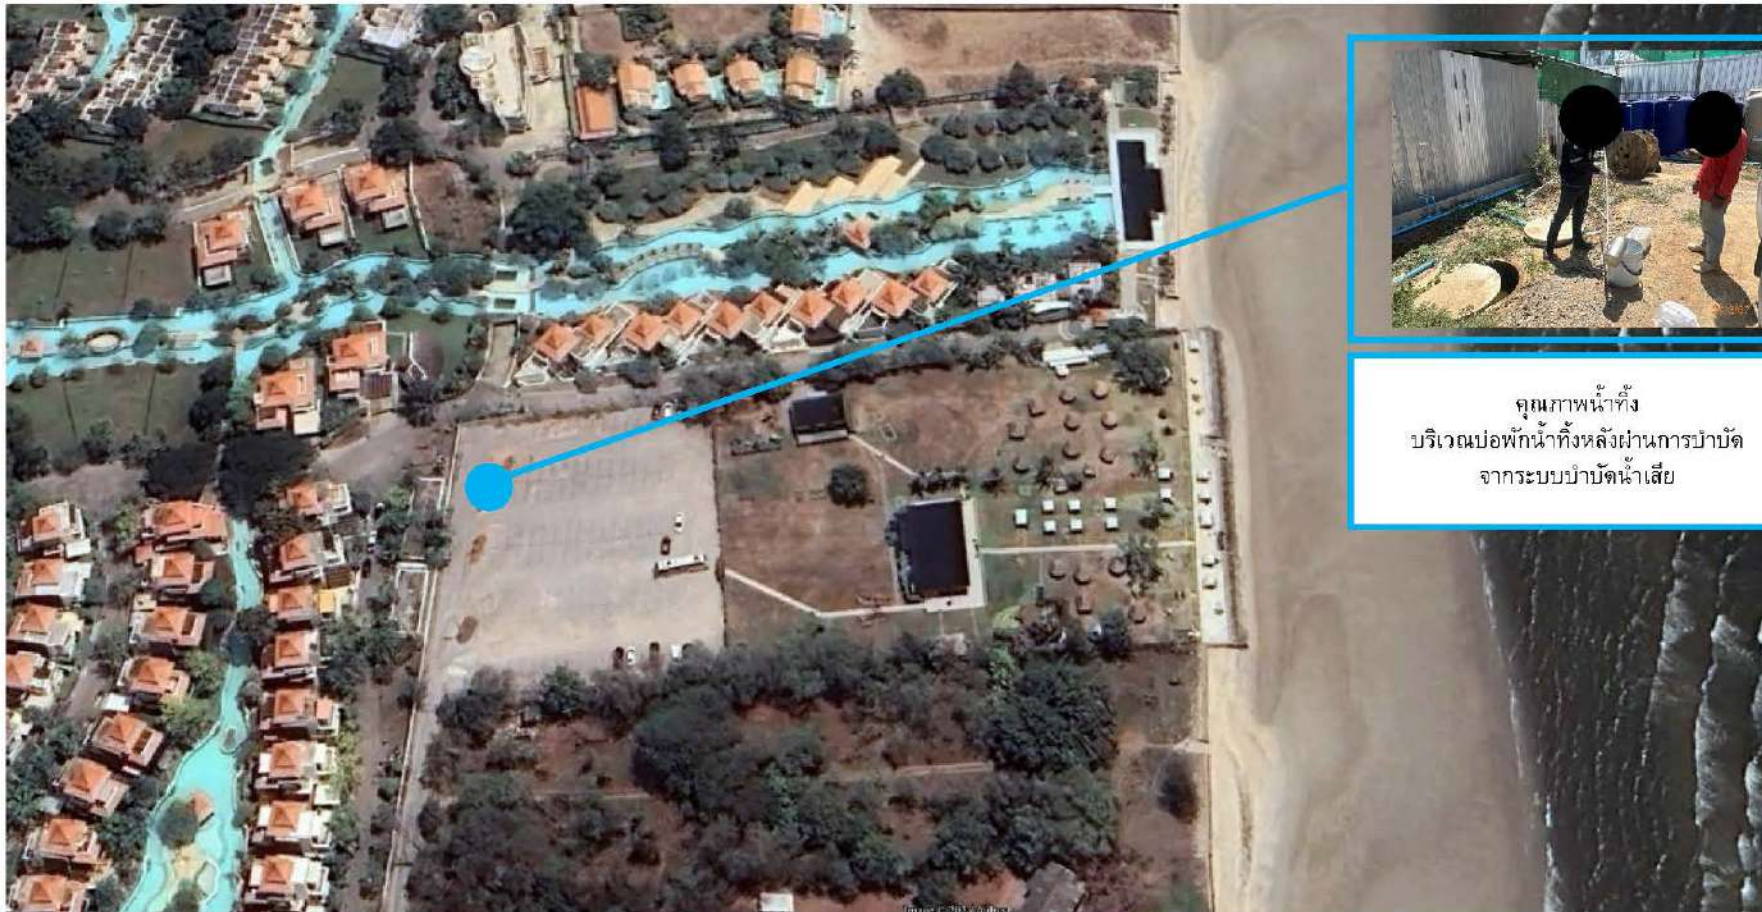
รูปที่ 3-1 (ต่อ-1) ตำแหน่งตรวจวัดคุณภาพสิ่งแวดล้อมโครงการ บริเวณด้านทิศเหนือของพื้นที่โครงการ

คุณภาพน้ำทิ้ง
บริเวณบ่อพักน้ำทิ้งหลังผ่านการบำบัด
จากระบบบำบัดน้ำเสีย

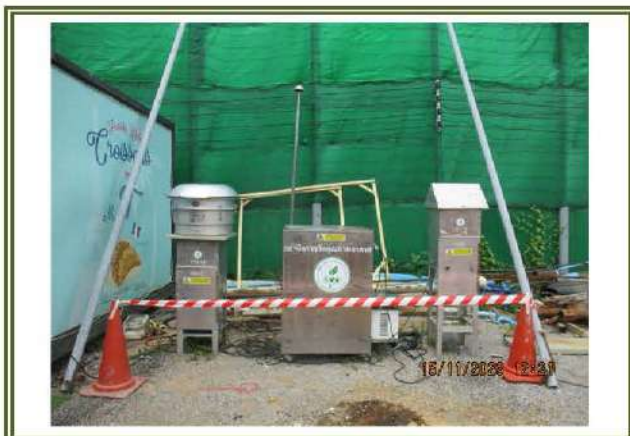
รูปที่ 3-2 การตรวจวัดคุณภาพอากาศในบรรยากาศ
บริเวณทิศเหนือของพื้นที่โครงการ (ช่วงฐานราก)

บริเวณทิศเหนือของพื้นที่โครงการ ผลการตรวจวัด ค่าเฉลี่ยของปริมาณคาร์บอนไดออกไซด์ ในเวลา 1 ชั่วโมง มีค่าระหว่าง 1.6 – 23.6 ส่วนในล้านส่วน เมื่อเปรียบเทียบกับมาตรฐานตามประกาศคณะกรรมการสิ่งแวดล้อมแห่งชาติ ฉบับที่ 10 พ.ศ. 2538 และฉบับที่ 24 พ.ศ. 2547 เรื่อง กำหนดมาตรฐานคุณภาพอากาศในบรรยากาศโดยทั่วไป พบว่า ทุกวันที่ทำการตรวจวัดมีค่าอยู่ในเกณฑ์มาตรฐานที่กำหนด

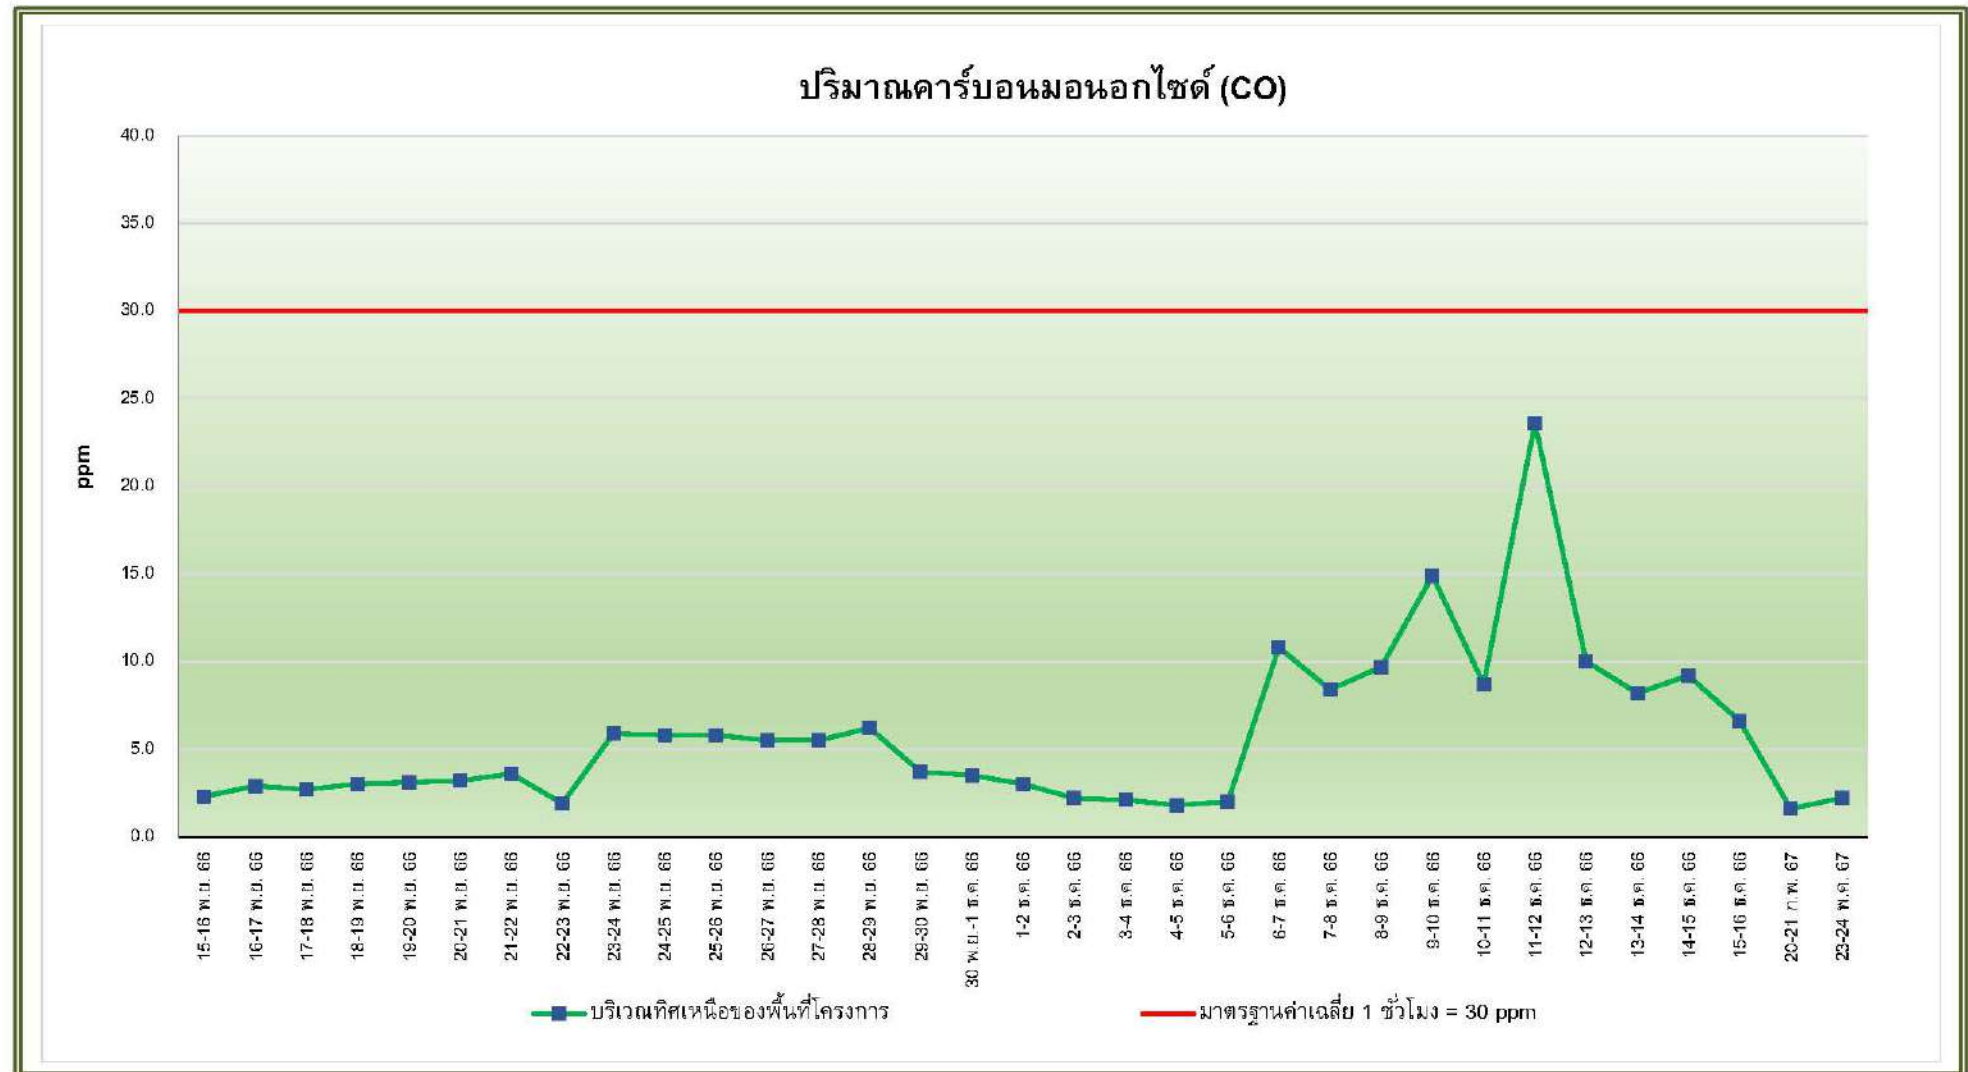
รูปที่ 3-6 กราฟเปรียบเทียบผลการตรวจวัดปริมาณคาร์บอนมอนนอกไซด์ (CO) ค่าเฉลี่ยในเวลา 1 ชั่วโมง

ระหว่างเดือนพฤศจิกายน พ.ศ. 2566 – พฤษภาคม พ.ศ. 2567

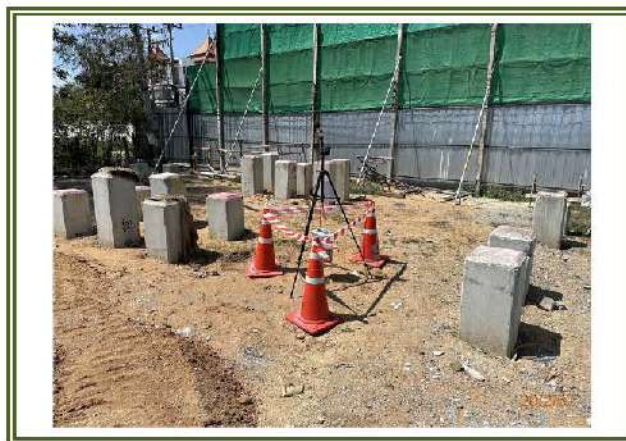
รูปที่ 3-11 การตรวจวัดระดับเสียงรบกวน
บริเวณทิศเหนือของพื้นที่โครงการ

ผลการตรวจวัดระดับเสียงรบกวน ช่วงงานเสาเข็มฐานราก ระหว่างเดือนพฤศจิกายน-ธันวาคม พ.ศ. 2566 และ ช่วงงานโครงสร้าง ระหว่างเดือนมกราคม-มิถุนายน พ.ศ. 2567 ตรวจวัดบริเวณด้านทิศเหนือของพื้นที่โครงการ โดยตรวจวัด ต่อเนื่องทุกวันในช่วงฐานราก และหลังจากนั้น ตรวจวัดทุก 3 เดือน ตลอดระยะก่อสร้าง เพื่อติดตามตรวจสอบผลกระทบ ที่อาจเกิดขึ้นจากการก่อสร้างโครงการ โดยมีดัชนีตรวจวัดประกอบด้วย ระดับเสียงเฉลี่ย 1 ชั่วโมง ($L_{eq} 1 hr$) และระดับเสียง เปอร์เซ็นต์ไคล์ที่ 90 (L_{90}) แสดงผลตรวจวัดดังตารางที่ 3-6 และแสดงการตรวจวัดดังรูปที่ 3-11 สามารถสรุปได้ดังนี้

บริเวณด้านทิศเหนือของพื้นที่โครงการ ผลการตรวจวัด พบว่า มีค่าระดับการรบกวนอยู่ระหว่าง -3.1 – 9.9 เมื่อเปรียบเทียบกับมาตรฐานตามประกาศคณะกรรมการสิ่งแวดล้อมแห่งชาติ ฉบับที่ 29 (2550) เรื่อง ค่าระดับการรบกวน พบว่า ทุกวันที่ตรวจวัดมีค่าระดับเสียงอยู่ในเกณฑ์มาตรฐานที่กำหนด

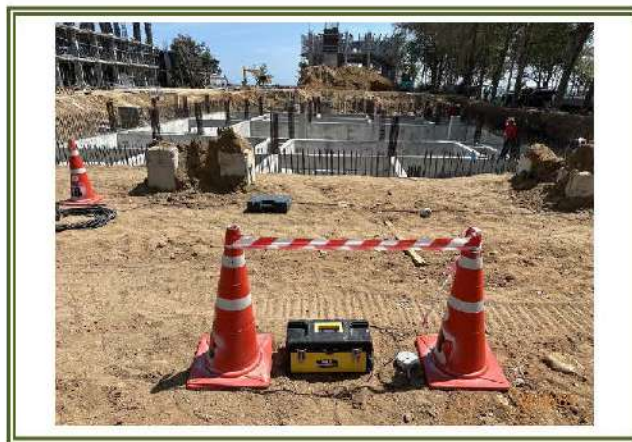
รูปที่ 3-13 การตรวจวัดความสั่นสะเทือน
บริเวณด้านทิศเหนือของพื้นที่โครงการ

ทำการตรวจวัดความสั่นสะเทือน ช่วงงานเสาเข็มฐานราก ระหว่างเดือนพฤศจิกายน-ธันวาคม พ.ศ. 2566 และ ช่วงงานโครงสร้าง ระหว่างเดือนมกราคม-มิถุนายน พ.ศ. 2567 ตรวจวัดบริเวณด้านทิศเหนือของพื้นที่โครงการ ตรวจวัดต่อเนื่อง ทุกวันตลอดช่วงการก่อสร้างงานฐานรากและงานเสาเข็ม และหลังจากนั้นทุก 3 เดือน ตลอดระยะก่อสร้าง เพื่อติดตามตรวจสอบ ผลกระทบที่อาจเกิดขึ้นจากการก่อสร้างโครงการ โดยมีดัชนีตรวจวัดประกอบด้วย ความเร็วอนุภาคสูงสุด และความถี่ แสดงผล ตรวจวัดดังตารางที่ 3-7 และแสดงการตรวจวัดดังรูปที่ 3-13 สามารถสรุปได้ดังนี้

บริเวณด้านทิศเหนือของพื้นที่โครงการ ผลการตรวจวัด มีค่าความเร็วอนุภาคสูงสุดอยู่ระหว่าง 0.678 – 6.652 และความถี่อยู่ระหว่าง 1.9 – >100 เมื่อเปรียบเทียบกับมาตรฐานตามประกาศคณะกรรมการสิ่งแวดล้อมแห่งชาติ ฉบับที่ 37 (พ.ศ. 2553) เรื่อง กำหนดมาตรฐานความสั่นสะเทือน เพื่อป้องกันผลกระทบต่ออาคาร พบว่า ระดับความสั่นสะเทือนที่เกิดขึ้นทุก วันมีค่าอยู่ในเกณฑ์มาตรฐานกำหนด โดยระดับความสั่นสะเทือนที่เกิดขึ้นในปัจจุบันอยู่ในเกณฑ์ที่ไม่มีผลกระทบใดๆ ต่อบริเวณ ใกล้เคียงพื้นที่โครงการ

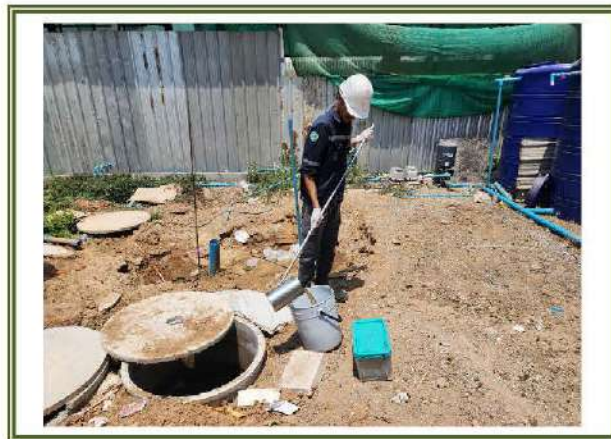
รูปที่ 3-14 คุณภาพน้ำทิ้ง
บริเวณบ่อพักน้ำทิ้งหลังผ่านการบำบัดจาก
ระบบบำบัดน้ำเสีย

จากการเก็บตัวอย่างเพื่อตรวจวิเคราะห์คุณภาพน้ำทิ้ง บริเวณบ่อพักน้ำทิ้งหลังผ่านการบำบัดจากระบบบำบัดน้ำเสียเก็บตัวอย่างทุกเดือนตลอดช่วงการก่อสร้าง ระหว่างเดือนธันวาคม พ.ศ. 2566 – มิถุนายน พ.ศ. 2567 โดยมีดัชนีที่ทำการตรวจวิเคราะห์ ได้แก่ ค่าความเป็นกรดและด่าง (pH), บีโอดี (Biochemical Oxygen Demand), สารแขวนลอย (Total Suspended Solids), ซัลไฟด์ (Sulfide), สารที่ละลายได้ทั้งหมด (Total Dissolved Solids), ตะกอนหนัก (Settleable Solids), น้ำมันและไขมัน (Fat Oil and Grease), ทีเคเอ็น (Total Kjeldahl Nitrogen) และแบคทีเรียกลุ่มฟีคัลโคลิฟอร์ม (Fecal Coliform Bacteria) แสดงดังตารางที่ 3-8 และ รูปที่ 3-14 เมื่อเปรียบเทียบกับมาตรฐานตามประกาศกระทรวงทรัพยากรธรรมชาติและสิ่งแวดล้อม เรื่อง กำหนดมาตรฐานควบคุมการระบายน้ำทิ้งจากอาคารบางประเภทและบางขนาด พ.ศ. 2548 (อาคารประเภท ข.) พบว่า ดัชนีที่ทำการตรวจวิเคราะห์ส่วนใหญ่มีค่าไม่เป็นไปตามที่มาตรฐานกำหนด

ดังนั้น ทางโครงการควรมีการปรับปรุงระบบบำบัดน้ำเสียให้มีขนาดที่เหมาะสมกับปริมาณน้ำที่เข้าระบบบำบัดน้ำเสีย และเพิ่มระยะเวลาการตกตะกอนเพื่อให้ระบบบำบัดน้ำเสียสามารถทำงานได้อย่างมีประสิทธิภาพสูงสุด ทั้งนี้ ปัจจุบันโครงการไม่มีการระบายน้ำออกสู่อำเภอนาสาธณะ โดยทางโครงการได้ประสานให้รถสูบล้างสิ่งปฏิกูลมาสูบล้างออกไปกำจัดและจัดให้มีการล้างและทำความสะอาดบ่อพักน้ำทิ้ง รวมทั้งจัดให้มีการติดตามตรวจสอบสถานการณ์การแพร่กระจายและการเผื่อระวังการปนเปื้อนการเปลี่ยนแปลงของคุณภาพน้ำทิ้ง เพื่อลดผลกระทบที่อาจเกิดขึ้นกับสิ่งแวดล้อมข้างเคียงและต่อสุขภาพอนามัยของประชาชนต่อไป
