ผลการปฏิบัติตามมาตรการป้องกันและ  
แก้ไขผลกระทบสิ่งแวดล้อม

## ผลการปฏิบัติตามมาตรการป้องกันและแก้ไขผลกระทบสิ่งแวดล้อม

โครงการ MODE SUKHUMVIT 61 ปัจจุบันโครงการฯ ได้ดำเนินการก่อสร้างแล้วเสร็จและได้มีการจัดตั้งนิติบุคคลเข้ามาบริหารจัดการแล้ว ดำเนินการโดยนิติบุคคลอาคารชุด โหมด สุขุมวิท 61 (ตั้งภาคผนวก ข-1 หนังสือจดทะเบียนนิติบุคคลอาคารชุด) โครงการ MODE SUKHUMVIT 61 เป็นอาคารความสูง 8 ชั้น และชั้นใต้ดิน 1 ชั้น จำนวน 2 อาคาร จำนวนห้องพัก 160 ห้อง (ได้แก่ อาคาร A และ อาคาร B) ขนาดพื้นที่โครงการ 1-3-77 ไร่ หรือ 3,108 ตารางเมตร มีห้องพักทั้งหมด 160 โดยโครงการได้จัดทำรายงานการวิเคราะห์ผลกระทบสิ่งแวดล้อม และได้ผ่านการพิจารณาเห็นชอบรายงาน ฯ ตามหนังสือจากสำนักงานนโยบายและแผนทรัพยากรธรรมชาติและสิ่งแวดล้อม ตามหนังสือเลขที่ พส. 1009.5/463 ลงวันที่ 11 มกราคม 2556 โดยหนังสือเห็นชอบ ได้กำหนดมาตรการป้องกันและแก้ไขผลกระทบสิ่งแวดล้อมและมาตรการติดตามตรวจสอบผลกระทบสิ่งแวดล้อม เพื่อเป็นแนวทางให้โครงการปฏิบัติตามไปจนถึงเสนอรายงานผลการปฏิบัติตามมาตรการฯ ต่อหน่วยงานอนุญาต และหน่วยงานที่เกี่ยวข้อง รวมทั้งสำนักงานนโยบายและแผนทรัพยากรธรรมชาติและสิ่งแวดล้อม (สผ.) ทุก 6 เดือนนั้น

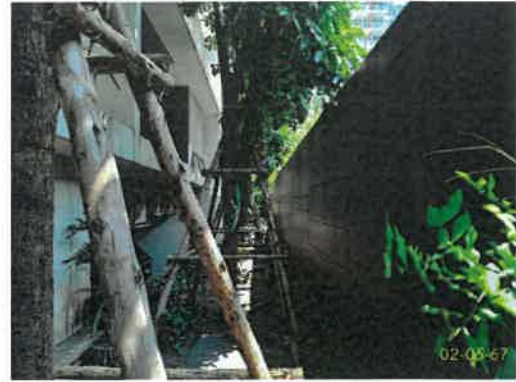
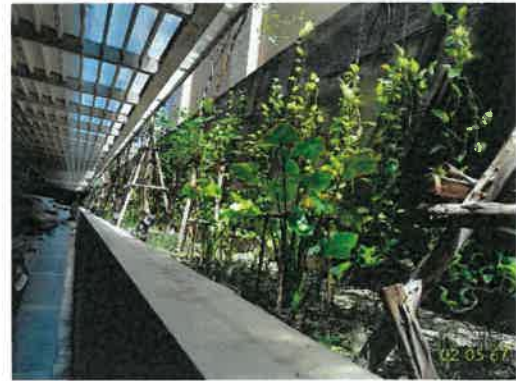
| องค์ประกอบทางสิ่งแวดล้อม | มาตรการป้องกันและแก้ไขผลกระทบสิ่งแวดล้อม | ผลการปฏิบัติและรายละเอียดการปฏิบัติตามมาตรการฯ<br>✓ = ปฏิบัติ ✗ = ไม่ได้ปฏิบัติ ○ = ปฏิบัติไม่ได้<br>⊙ = ปฏิบัติได้แต่ไม่มีประสิทธิภาพ ● = ยังไม่ถึงเวลาปฏิบัติ | ปัญหา/อุปสรรค/แนวทางแก้ไข | เอกสารอ้างอิง |
|---|---|---|---|---|
| 1.1 สภาพภูมิประเทศ | 1. จัดให้มีรั้วโดยรอบแนวเขตที่ดิน เพื่อป้องกันการพังทลายของดินตามพื้นที่ข้างเคียง | ✓ - โครงการจัดทำรั้วรอบล้อมพื้นที่โครงการ เพื่อกันแนวเขตที่ดินและป้องกันการพังทลายของดินตามพื้นที่ข้างเคียง | - | ภาพที่ 2.2-1 รั้วรอบพื้นที่โครงการ |

ด้านหน้า

ด้านหลัง

ด้านข้าง

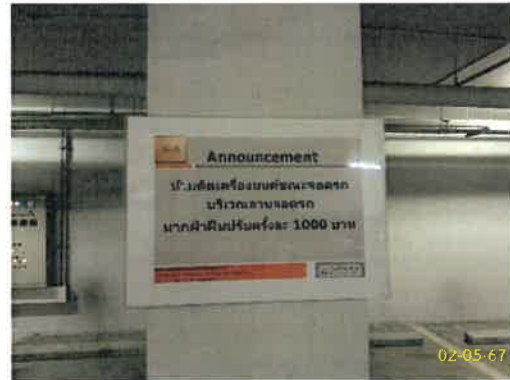
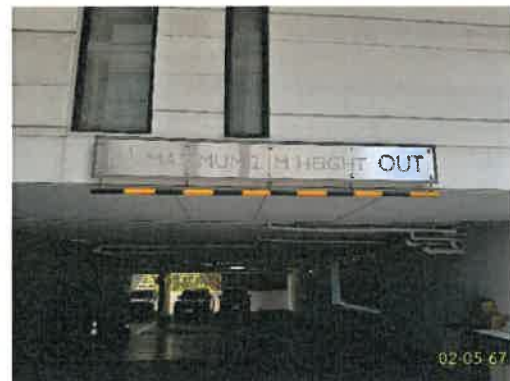
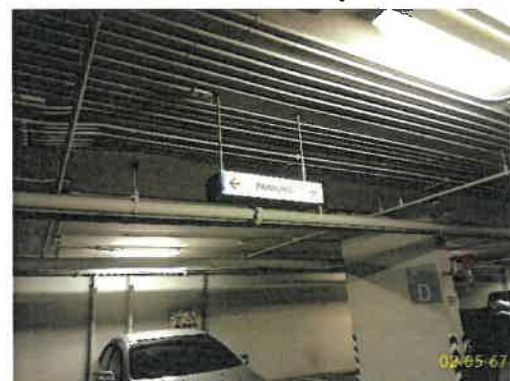
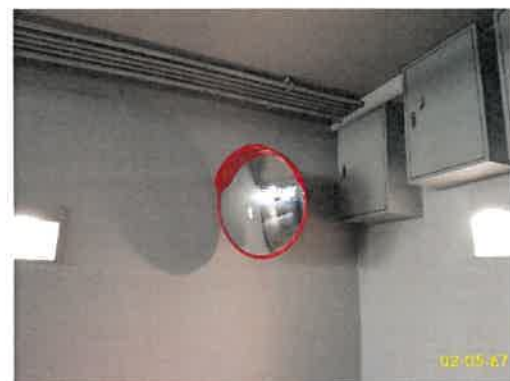
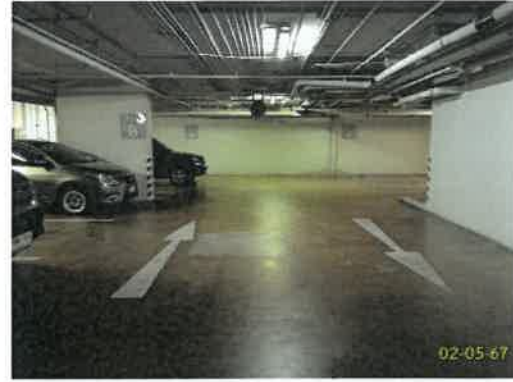
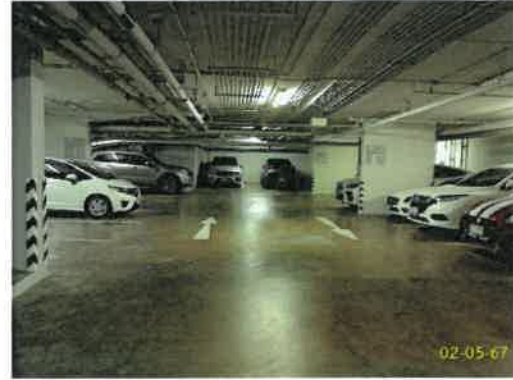
ภาพที่ 2.2-3 สัญลักษณ์ และป้ายจราจร

| องค์ประกอบทางสิ่งแวดล้อม | มาตรการป้องกันและแก้ไขผลกระทบสิ่งแวดล้อม | ผลการปฏิบัติและรายละเอียดการปฏิบัติตามมาตรการฯ<br>✓ = ปฏิบัติ ✗ = ไม่ได้ปฏิบัติ ○ = ปฏิบัติไม่ได้<br>⊙ = ปฏิบัติได้แต่ไม่มีประสิทธิภาพ ● = ยังไม่ถึงเวลาปฏิบัติ | ปัญหา/อุปสรรค/แนวทางแก้ไข | เอกสารอ้างอิง |
|---|---|---|---|---|
| 1.2 คุณภาพอากาศ<br>1) ฝุ่นละออง | 1. ควบคุมความเร็วของรถภายในโครงการ เช่น บ้ายจำกัดความเร็ว สันนุลลดความเร็ว เพื่อไม่ให้เกิดการฟุ้งกระจายของฝุ่นบริเวณผิวถนน | ✓ - นิติบุคคลอาคารชุดฯ มีการติดตั้งป้ายจำกัดความเร็ว บริเวณเส้นทางการจราจรภายในโครงการโดยกำหนดความเร็วรถไว้ไม่เกิน 20 กม./ชม. | - | ภาพที่ 2.2-3 สัญลักษณ์และป้ายจราจร |

| องค์ประกอบทางสิ่งแวดล้อม | มาตรการป้องกันและแก้ไขผลกระทบสิ่งแวดล้อม | ผลการปฏิบัติและรายละเอียดการปฏิบัติตามมาตรการฯ<br>✓ = ปฏิบัติ ✕ = ไม่ได้ปฏิบัติ ○ = ปฏิบัติไม่ได้<br>⊙ = ปฏิบัติได้แต่ไม่มีประสิทธิภาพ ● = ยังไม่ถึงเวลาปฏิบัติ | ปัญหา/อุปสรรค/แนวทางแก้ไข | เอกสารอ้างอิง |
|---|---|---|---|---|
| 2) มลพิษทางอากาศ<br>(ต่อ) | 2. ติดตั้งป้ายห้ามติดเครื่องยนต์ทิ้งไว้ในบริเวณพื้นที่จอดรถให้สามารถสังเกตได้อย่างชัดเจนและทั่วถึง | ✓ - นิติบุคคลอาคารชุดฯ ติดป้ายประกาศ “ห้ามติดเครื่องยนต์ทิ้งไว้” ไว้บริเวณพื้นที่จอดรถของโครงการในตำแหน่งที่สามารถมองเห็นได้ชัดเจน | - | ภาพที่ 2.2-3 สัญลักษณ์และป้ายจราจร |

ป้ายจำกัดความเร็ว

ห้ามติดเครื่องยนต์ทิ้งไว้

ห้ามเร่งเครื่องยนต์

ป้ายจำกัดความสูง

ป้ายทางออก

ป้ายที่จอดรถ

กระจกนูน

สัญลักษณ์บนพื้นทาง

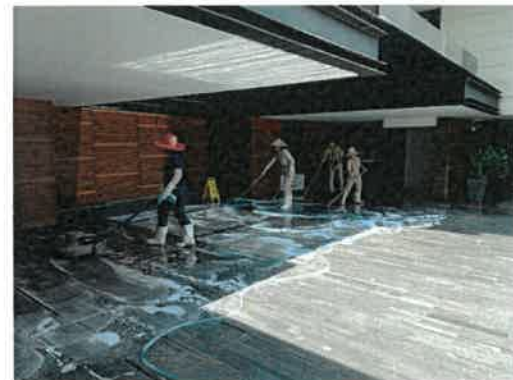
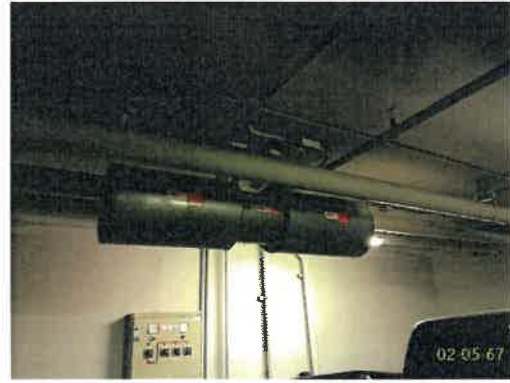
ภาพที่ 2.2-4 เจ้าหน้าที่ทำความสะอาด

| องค์ประกอบทางสิ่งแวดล้อม | มาตรการป้องกันและแก้ไขผลกระทบสิ่งแวดล้อม | ผลการปฏิบัติและรายละเอียดการปฏิบัติตามมาตรการฯ<br>✓ = ปฏิบัติ ✗ = ไม่ได้ปฏิบัติ ○ = ปฏิบัติไม่ได้<br>⊙ = ปฏิบัติได้แต่ไม่มีประสิทธิภาพ ● = ยังไม่ถึงเวลาปฏิบัติ | ปัญหา/อุปสรรค/แนวทางแก้ไข | เอกสารอ้างอิง |
|---|---|---|---|---|
| | 2. ดูแลรักษาความสะอาดถนนภายในโครงการ โดยฉีดล้างถนนเป็นประจำสม่ำเสมอ | ✓ - นิติบุคคลอาคารชุดฯ ได้ว่าจ้าง บริษัท รักษาความปลอดภัย พีซีเอส และ ฟาซิลิตี้ เซอร์วิสเซล จำกัด เป็นผู้ดูแลทำความสะอาด โดยมีการกวาด ล้างบริเวณถนน และพื้นที่จอดรถภายในโครงการอย่างสม่ำเสมอ | - | ภาพที่ 2.2-4 เจ้าหน้าที่ทำความสะอาดภาคผนวก ค-1 แผนทำความสะอาด |

พื้นที่ส่วนกลาง

ห้องพักรวม

ที่จอดรถ

ถนน

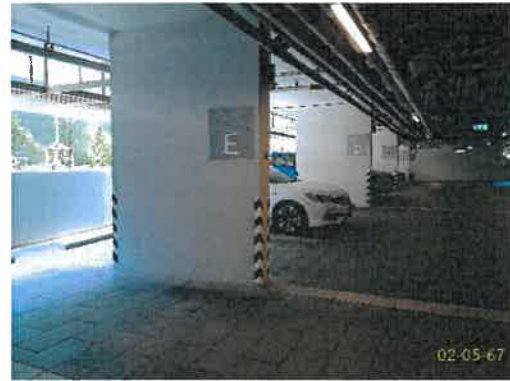
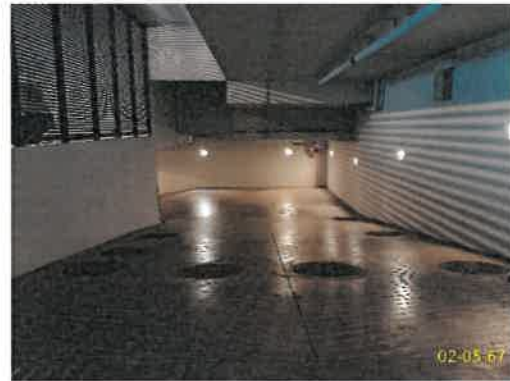
ภาพที่ 2.2-5 ระบายอากาศที่จอดรถ

| องค์ประกอบทางสิ่งแวดล้อม | มาตรการป้องกันและแก้ไขผลกระทบสิ่งแวดล้อม | ผลการปฏิบัติและรายละเอียดการปฏิบัติตามมาตรการฯ<br>✓ = ปฏิบัติ ✗ = ไม่ได้ปฏิบัติ ○ = ปฏิบัติไม่ได้<br>⊙ = ปฏิบัติได้แต่ไม่มีประสิทธิภาพ ● = ยังไม่ถึงเวลาปฏิบัติ | ปัญหา/อุปสรรค/แนวทางแก้ไข | เอกสารอ้างอิง |
|---|---|---|---|---|
| 2) มลพิษทางอากาศ | 1. ติดตั้งพัดลมระบายอากาศจากชั้นจอร์จที่อยู่นั้นใต้ดิน สำหรับจอร์จบริเวณชั้นล่าง มีช่องว่างอย่างเพียงพอให้อากาศถ่ายเทได้อย่างสะดวกตลอดเวลา มิให้เกิดการสะสมของมลพิษ | ✓ - โครงการติดตั้งพัดลมระบายอากาศบริเวณที่จอร์จชั้นใต้ดินของทั้ง 2 อาคาร ไว้อย่างเพียงพอและเหมาะสม ส่วนที่จอร์จชั้นที่ 1 จะเป็นช่องระบายอากาศแบบธรรมชาติที่ถ่ายเทได้สะดวก | - | ภาพที่ 2.2-5 ระบายอากาศที่จอร์จ |

ชั้นใต้ดิน

ชั้น 1

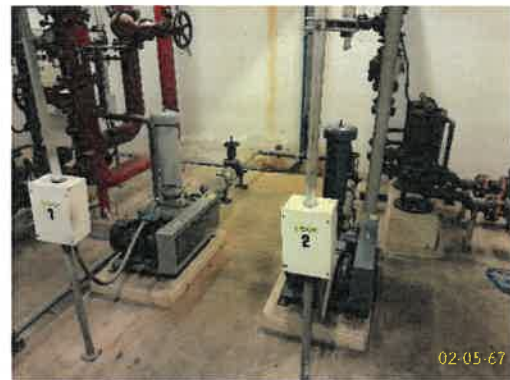
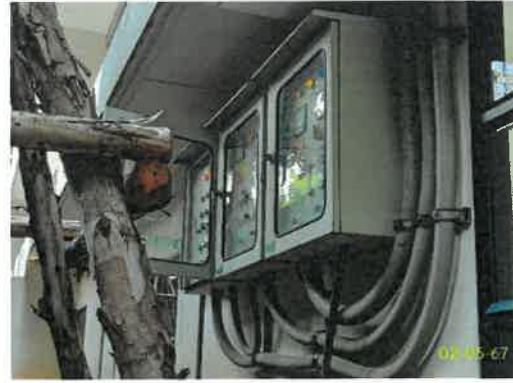
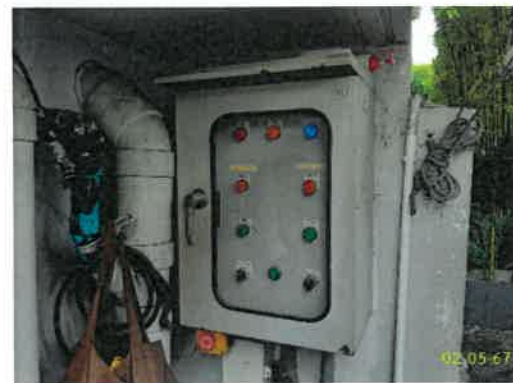
ภาพที่ 2.2-6 (ต่อ) ระบบบำบัดน้ำเสียโครงการ

| องค์ประกอบทางสิ่งแวดล้อม | มาตรการป้องกันและแก้ไขผลกระทบสิ่งแวดล้อม | ผลการปฏิบัติและรายละเอียดการปฏิบัติตามมาตรการฯ<br>✓ = ปฏิบัติ ✗ = ไม่ได้ปฏิบัติ ○ = ปฏิบัติไม่ได้<br>◎ = ปฏิบัติได้แต่ไม่มีประสิทธิภาพ ● = ยังไม่ถึงเวลาปฏิบัติ | ปัญหา/อุปสรรค/แนวทางแก้ไข | เอกสารอ้างอิง |
|---|---|---|---|---|
| 1.4 คุณภาพน้ำ | 1. จัดให้มีระบบบำบัดน้ำเสียรวมของโครงการจำนวน 1 ชุด เป็นระบบบำบัดน้ำเสียแบบตะกอนเร่ง (Activated Sludge Process) ออกแบบให้รองรับน้ำเสียได้ 150 ลูกบาศก์เมตร/วัน โดยประสิทธิภาพของระบบบำบัดน้ำเสียเท่ากับร้อยละ 92 สามารถบำบัดน้ำเสียให้ได้คุณภาพตามมาตรฐานน้ำทิ้งจากอาคารประเภท ข ซึ่งกำหนดให้มีค่า BOD ในน้ำทิ้งไม่เกิน 30 มิลลิกรัม/ลิตร ก่อนระบายออกสู่ภายนอกโครงการ | ✓<br>- โครงการมีระบบบำบัดน้ำเสียรวม จำนวน 1 ชุด เป็นระบบบำบัดน้ำเสียแบบตะกอนเร่ง (Activated Sludge Process) ออกแบบให้รองรับน้ำเสียได้ 150 ลูกบาศก์เมตร/วัน ปัจจุบันพบว่า มีปริมาณน้ำเสียเข้าสู่ระบบบำบัดประมาณ 30 ลูกบาศก์เมตร/วัน ซึ่งระบบบำบัดที่ติดตั้งสามารถรับน้ำเสียที่เกิดขึ้นภายในโครงการได้อย่างเพียงพอ | - | ภาพที่ 2.2-6 ระบบบำบัดน้ำเสียโครงการ |

| องค์ประกอบทางสิ่งแวดล้อม | มาตรการป้องกันและแก้ไขผลกระทบสิ่งแวดล้อม | ผลการปฏิบัติและรายละเอียดการปฏิบัติตามมาตรการฯ<br>✓ = ปฏิบัติ ✗ = ไม่ได้ปฏิบัติ ○ = ปฏิบัติไม่ได้<br>◎ = ปฏิบัติได้แต่ไม่มีประสิทธิภาพ ● = ยังไม่ถึงเวลาปฏิบัติ | ปัญหา/อุปสรรค/แนวทางแก้ไข | เอกสารอ้างอิง |
|---|---|---|---|---|
| 3.3 การบำบัดน้ำเสีย | 1. จัดให้มีระบบบำบัดน้ำเสียรวมของโครงการ จำนวน 1 ชุด เป็นระบบบำบัดน้ำเสียชนิดเติมอากาศ (Activated Sludge Process) ออกแบบให้สามารถรองรับปริมาณน้ำเสียได้ 150 ลูกบาศก์เมตร/วัน โดยประสิทธิภาพของระบบบำบัดน้ำเสียเท่ากับร้อยละ 92 คิดค่าความสกปรกเฉลี่ย (BOD) ของน้ำเสียที่เข้าระบบบำบัดน้ำเสียเท่ากับ 250 มิลลิกรัม/ลิตร โดยน้ำทิ้งหลังการบำบัดบางส่วนจะนำมาใช้ประโยชน์เพื่อรดน้ำต้นไม้ภายในโครงการ สำหรับน้ำทิ้งส่วนที่เหลือจะระบายออกสู่ท่อระบายน้ำริมถนนซอยสุขุมวิท 61 ต่อไป | ✓<br>- โครงการมีระบบบำบัดน้ำเสียรวม จำนวน 1 ชุด เป็นระบบบำบัดน้ำเสียแบบตะกอนเร่ง (Activated Sludge Process) ออกแบบให้รองรับน้ำเสียได้ 150 ลูกบาศก์เมตร/วัน ปัจจุบันพบว่า มีปริมาณน้ำเสียเข้าสู่ระบบบำบัดประมาณ 30 ลูกบาศก์เมตร/วัน ซึ่งระบบบำบัดที่ติดตั้งสามารถรับน้ำเสียที่เกิดขึ้นภายในโครงการได้อย่างเพียงพอ | - | ภาพที่ 2.2-6 ระบบบำบัดน้ำเสียโครงการ |

ถังดักไขมันและบ่อเกรอะ อาคาร A

ถังดักไขมันและบ่อเกรอะ อาคาร B

ถังเติมอากาศ ถังตกตะกอน

เครื่องเติมอากาศ

ถังเก็บน้ำใส

ตู้ควบคุมน้ำทิ้ง

ตู้ควบคุมระบบบำบัด

เครื่องสูบน้ำบ่อสุดท้ายก่อนระบายออกนอกโครงการ

ตู้ควบคุมบ่อสุดท้ายก่อนระบายออกนอกโครงการ

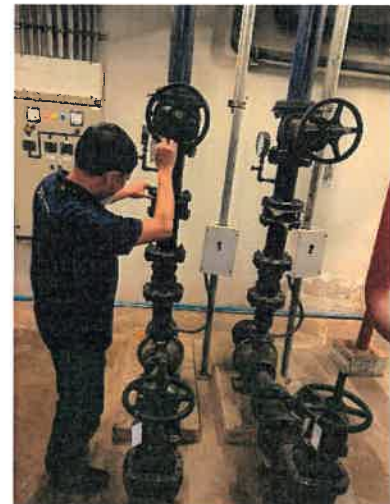
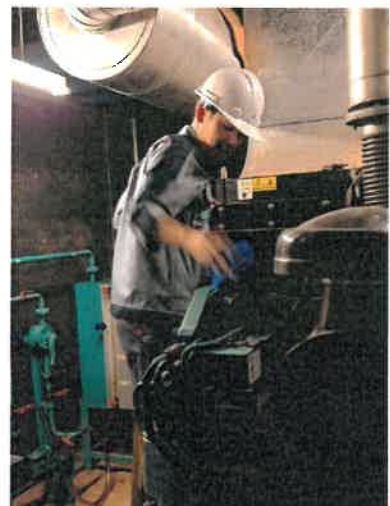
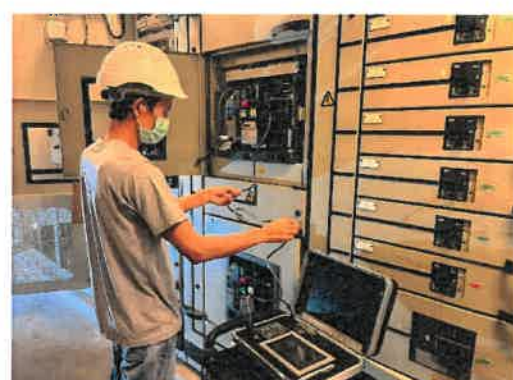
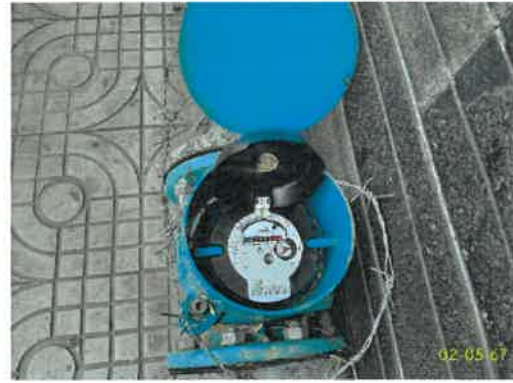
| องค์ประกอบทางสิ่งแวดล้อม | มาตรการป้องกันและแก้ไขผลกระทบสิ่งแวดล้อม | ผลการปฏิบัติและรายละเอียดการปฏิบัติตามมาตรการฯ<br>✓ = ปฏิบัติ ✕ = ไม่ได้ปฏิบัติ ○ = ปฏิบัติไม่ได้<br>◎ = ปฏิบัติได้แต่ไม่มีประสิทธิภาพ ● = ยังไม่ถึงเวลาปฏิบัติ | ปัญหา/อุปสรรค/แนวทางแก้ไข | เอกสารอ้างอิง |
|---|---|---|---|---|
| 2.2 นิเวศวิทยาทางน้ำ | - ดูแลรักษาระบบบำบัดน้ำเสียของโครงการ ให้สามารถทำงานได้อย่างต่อเนื่องและมีประสิทธิภาพ | ✓ - นิติบุคคลอาคารชุดฯ จัดให้มีเจ้าหน้าที่ฝ่ายช่างอาคาร ดำเนินการตรวจการทำงานของระบบบำบัดน้ำเสียให้สามารถทำงานได้อย่างสม่ำเสมอ | - | ภาพที่ 2.2-7 ตรวจสอบระบบสาธิตอุปโภค |

| องค์ประกอบทางสิ่งแวดล้อม | มาตรการป้องกันและแก้ไขผลกระทบสิ่งแวดล้อม | ผลการปฏิบัติและรายละเอียดการปฏิบัติตามมาตรการฯ<br>✓ = ปฏิบัติ ✗ = ไม่ได้ปฏิบัติ ○ = ปฏิบัติไม่ได้<br>◎ = ปฏิบัติได้แต่ไม่มีประสิทธิภาพ ● = ยังไม่ถึงเวลาปฏิบัติ | ปัญหา/อุปสรรค/แนวทางแก้ไข | เอกสารอ้างอิง |
|---|---|---|---|---|
| | 2. จัดให้มีเจ้าหน้าที่ที่มีความรู้ความชำนาญ ดูแลรักษาและควบคุมระบบบำบัดน้ำเสียของโครงการ ให้ทำงานได้อย่างต่อเนื่องและมีประสิทธิภาพ | ✓<br>- นิติบุคคลอาคารชุดฯ มีเจ้าหน้าที่ฝ่ายช่างอาคารซึ่งมีความชำนาญในการตรวจสอบและบำรุงรักษาระบบบำบัดน้ำเสียให้สามารถทำงานได้อย่างมีประสิทธิภาพอยู่เสมอ | - | ภาพที่ 2.2-7 ตรวจสอบระบบสาธารณูปโภค |

ระบบบำบัดน้ำเสีย

เส้นท่อประปา

ล้างแอร์

Generator

สูบลตะกอน

MDB

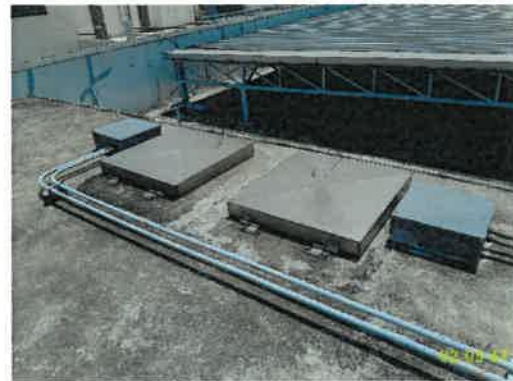
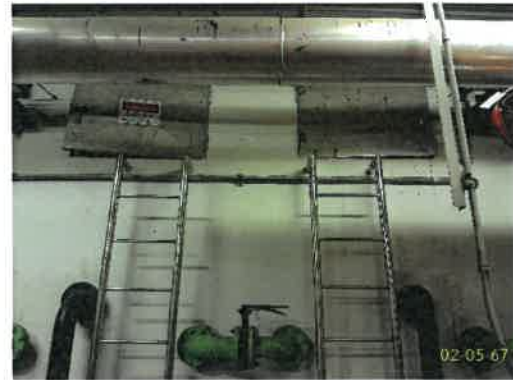
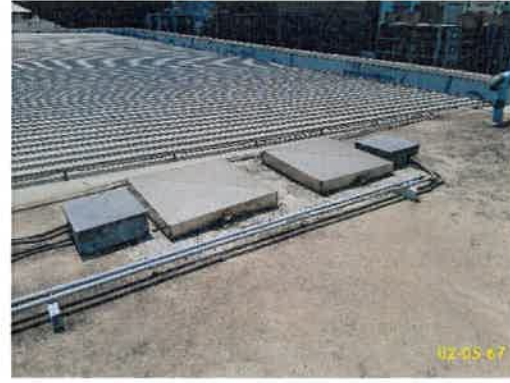
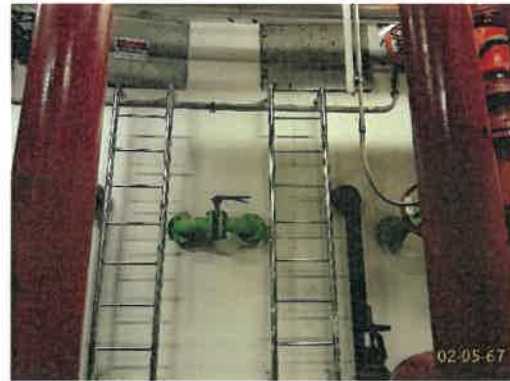
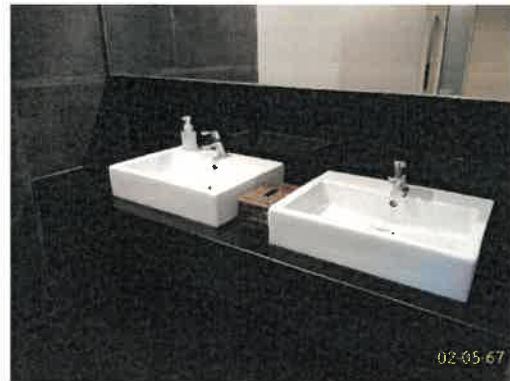
ภาพที่ 2.2-8 (ต่อ) ระบบน้ำใช้

| องค์ประกอบทางสิ่งแวดล้อม | มาตรการป้องกันและแก้ไขผลกระทบสิ่งแวดล้อม | ผลการปฏิบัติและรายละเอียดการปฏิบัติตามมาตรการฯ<br>✓ = ปฏิบัติ ✕ = ไม่ได้ปฏิบัติ ○ = ปฏิบัติไม่ได้<br>◎ = ปฏิบัติได้แต่ไม่มีประสิทธิภาพ ● = ยังไม่ถึงเวลาปฏิบัติ | ปัญหา/อุปสรรค/แนวทางแก้ไข | เอกสารอ้างอิง |
|---|---|---|---|---|
| 3.1 การใช้น้ำ | 1. จัดให้มีการสำรองน้ำใช้ ดังนี้<br>1.1 อาคาร A<br>- ถังเก็บน้ำใต้ดิน จำนวน 1 ถัง สำรองเพื่ออุปโภค-บริโภค ปริมาณ 165.5 ลูกบาศก์เมตร<br>- ถังเก็บน้ำชั้นหลังคา จำนวน 1 ถัง สำรองเพื่ออุปโภค-บริโภคปริมาณ 50 ลูกบาศก์เมตร<br>รวมปริมาณน้ำสำรองเพื่ออุปโภค-บริโภค 215.5 ลูกบาศก์เมตร สำรองน้ำใช้ได้อย่างน้อย 2.5 วัน<br>1.2 อาคาร B<br>- ถังเก็บน้ำใต้ดิน จำนวน 1 ถัง สำรองเพื่ออุปโภค-บริโภค 152 ลูกบาศก์เมตร<br>- ถังเก็บน้ำชั้นหลังคา จำนวน 1 ถัง สำรองเพื่ออุปโภค-บริโภค ปริมาณ 50 ลูกบาศก์เมตร | ✓ - โครงการมีถังเก็บน้ำชั้นใต้ดิน จำนวน 1 ถัง/อาคาร ภายในจะติดตั้งเครื่องสูบน้ำจำนวน 2 เครื่อง/อาคาร เพื่อทำการสูบน้ำเข้าไปเก็บไว้ยังถังเก็บน้ำชั้นหลังคา ซึ่งมีจำนวน 1 ถัง/อาคาร โดยจะติดตั้ง Booster Pump จำนวน 1 ชุด/อาคาร ซึ่งประกอบด้วยเครื่องสูบน้ำจำนวน 2 เครื่อง/อาคาร เพื่อจ่ายน้ำมายังส่วนต่าง ๆ ของอาคาร | - | ภาพที่ 2.2-8 ระบบน้ำใช้ |

มิเตอร์น้ำประปา

เครื่องสูบน้ำใช้ชั้นใต้ดิน อาคาร A

ถังสำรองน้ำใช้ชั้นใต้ดิน อาคาร A

เครื่องสูบน้ำใช้ชั้นดาดฟ้า อาคาร A

ถังสำรองน้ำใช้ชั้นดาดฟ้า อาคาร A

เครื่องสูบน้ำใช้ชั้นใต้ดิน อาคาร B

ถังสำรองน้ำใช้ชั้นใต้ดิน อาคาร B

เครื่องสูบน้ำใช้ชั้นตาดฟ้า อาคาร B

ถังสำรองน้ำใช้ชั้นตาดฟ้า อาคาร B

เครื่องสูบน้ำดับเพลิง อาคาร B

ถังสำรองน้ำดับเพลิง อาคาร B

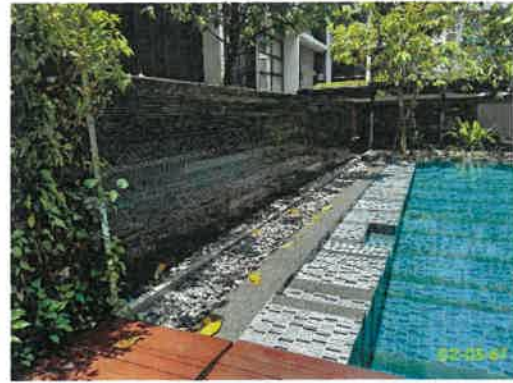
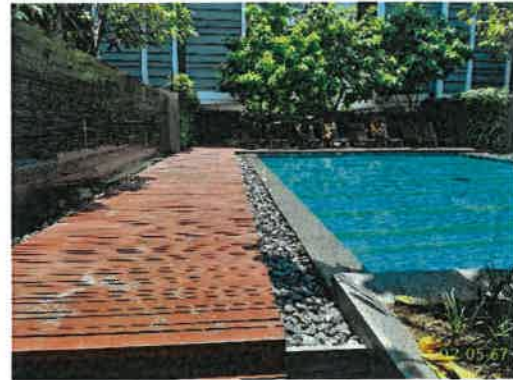
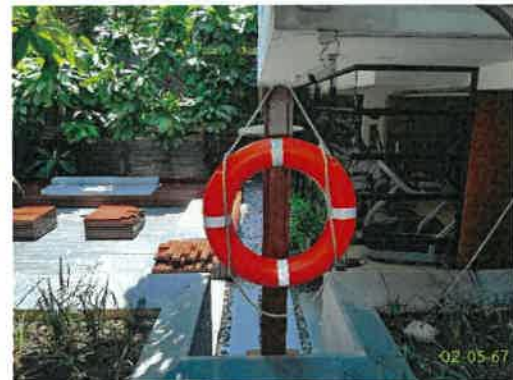
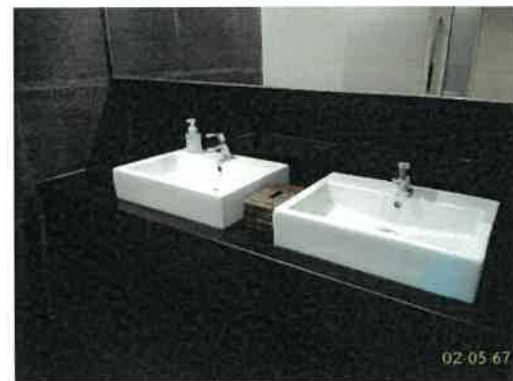
| องค์ประกอบทางสิ่งแวดล้อม | มาตรการป้องกันและแก้ไขผลกระทบสิ่งแวดล้อม | ผลการปฏิบัติและรายละเอียดการปฏิบัติตามมาตรการฯ<br>✓ = ปฏิบัติ ✗ = ไม่ได้ปฏิบัติ ○ = ปฏิบัติไม่ได้<br>⊙ = ปฏิบัติได้แต่ไม่มีประสิทธิภาพ ● = ยังไม่ถึงเวลาปฏิบัติ | ปัญหา/อุปสรรค/แนวทางแก้ไข | เอกสารอ้างอิง |
|---|---|---|---|---|
| 3.2 สระว่ายน้ำ | 1. ในการฆ่าเชื้อโรคในสระว่ายน้ำจะใช้ระบบเกลือ | ✓ - โครงการมีการติดตั้งระบบการฆ่าเชื้อโรคของสระว่ายน้ำเป็นระบบเกลือ โดยจะเดินระบบสำหรับกรองน้ำสระว่ายน้ำทุกวัน | - | ภาพที่ 2.2-11 สระว่ายน้ำโครงการ |
| | 3. จัดให้มีป้ายแสดงกฎข้อปฏิบัติสำหรับผู้ที่ใช้สระว่ายน้ำ โดยมีข้อความอย่างน้อย ดังนี้<br>- ต้องสวมชุดว่ายน้ำที่สะอาดในการลงใช้สระว่ายน้ำ<br>- จำนวนสูงสุดผู้ที่ใช้สระว่ายน้ำ<br>- ต้องชำระล้างร่างกายก่อนลงใช้สระว่ายน้ำทุกครั้ง และห้ามทำสระว่ายน้ำสกปรก<br>- ผู้ที่เป็นโรคตาแดง ผิวหนัง หวัด หูเป็นน้ำหนวก หรือโรคติดต่ออื่น ๆ ห้ามใช้สระว่ายน้ำ | ✓ - นิติบุคคลอาคารชุดฯ ติดตั้งป้ายแสดงกฎข้อปฏิบัติสำหรับผู้ที่ใช้สระว่ายน้ำ ซึ่งมีการระบุข้อกำหนดและวิธีปฏิบัติดังกล่าวไว้อย่างชัดเจน โดยติดตั้งไว้บริเวณใกล้สระว่ายน้ำ พร้อมทั้งขอความร่วมมือผู้พักอาศัยปฏิบัติตามข้อบังคับอย่างเคร่งครัด | - | ภาพที่ 2.2-11 สระว่ายน้ำโครงการ |
| | 5. จัดให้มีอุปกรณ์ประจำสระว่ายน้ำ เช่น ไม้ช่วยชีวิต ห่วงชูชีพ โปมช่วยชีวิต เป็นต้น | ✓ - นิติบุคคลอาคารชุดฯ มีอุปกรณ์ช่วยชีวิตประจำสระ ได้แก่ ห่วงชูชีพ อยู่ในตำแหน่งสามารถเข้าถึงและหยิบใช้งานได้สะดวกและรวดเร็ว | - | ภาพที่ 2.2-11 สระว่ายน้ำโครงการ |

กฎข้อปฏิบัติผู้ใช้สระ

รางระบายน้ำล้นสระว่ายน้ำ

โครงสร้างของสระว่ายน้ำ

ทางเดินรอบสระ

ที่ล้างตัว

ห่วงช่วยชีวิต

ห้องน้ำ-ห้องส้วม

อ่างล้างมือ

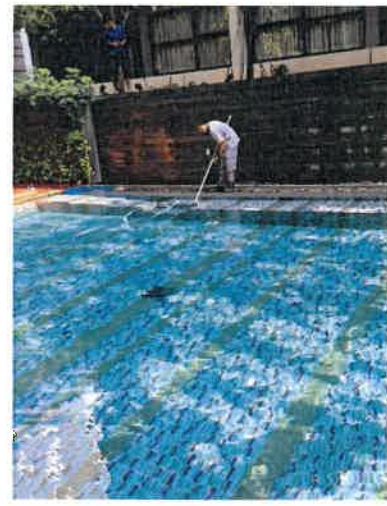
ภาพที่ 2.2-12 ดูแลสรวายน้ำ

| องค์ประกอบทางสิ่งแวดล้อม | มาตรการป้องกันและแก้ไขผลกระทบสิ่งแวดล้อม | ผลการปฏิบัติและรายละเอียดการปฏิบัติตามมาตรการฯ<br>✓ = ปฏิบัติ ✗ = ไม่ได้ปฏิบัติ ○ = ปฏิบัติไม่ได้<br>⊙ = ปฏิบัติได้แต่ไม่มีประสิทธิภาพ ● = ยังไม่ถึงเวลาปฏิบัติ | ปัญหา/อุปสรรค/แนวทางแก้ไข | เอกสารอ้างอิง |
|---|---|---|---|---|
| | 4. จัดให้มีผู้ที่มีความรู้ความสามารถดูแลปรับปรุงคุณภาพน้ำในสระว่ายน้ำให้อยู่ในเกณฑ์มาตรฐาน | ✓ - เจ้าหน้าที่ฝ่ายช่างประจำอาคารมีการดำเนินการตรวจวัดคุณภาพน้ำในสระว่ายน้ำ พร้อมทั้งปรับปรุงคุณภาพน้ำและทำความสะอาดสระว่ายน้ำเป็นประจำทุกวัน | - | ภาพที่ 2.2-12 ดูแลสระว่ายน้ำ |

ตรวจวัด pH, Cl<sub>2</sub>

ถังสรวายน้ำ

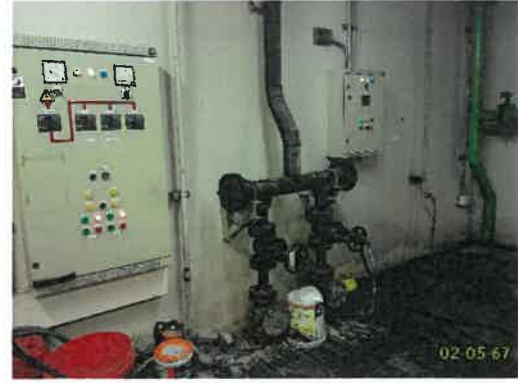
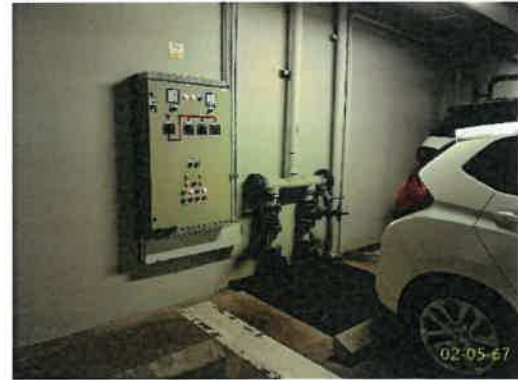
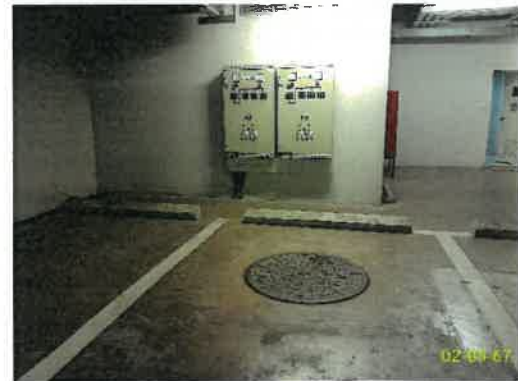
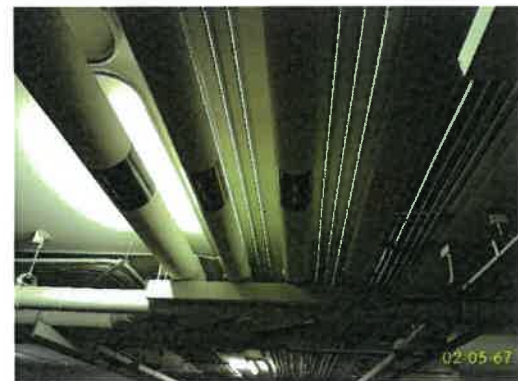
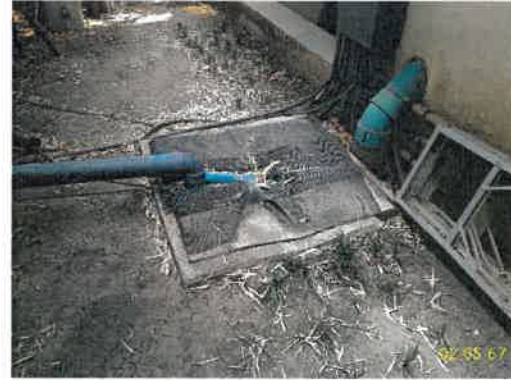
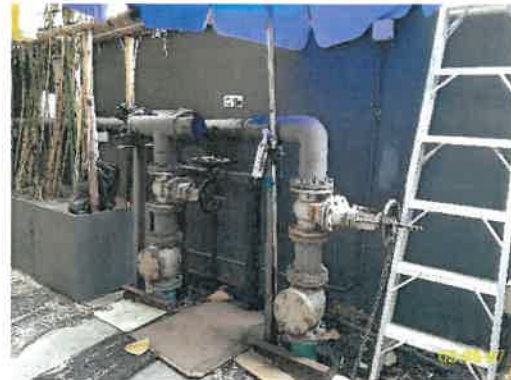
| องค์ประกอบทางสิ่งแวดล้อม | มาตรการป้องกันและแก้ไขผลกระทบสิ่งแวดล้อม | ผลการปฏิบัติและรายละเอียดการปฏิบัติตามมาตรการฯ<br>✓ = ปฏิบัติ ✗ = ไม่ได้ปฏิบัติ ○ = ปฏิบัติไม่ได้<br>◎ = ปฏิบัติได้แต่ไม่มีประสิทธิภาพ ● = ยังไม่ถึงเวลาปฏิบัติ | ปัญหา/อุปสรรค/แนวทางแก้ไข | เอกสารอ้างอิง |
|---|---|---|---|---|
| 3.4 การระบายน้ำ | 1. จัดให้มีการทวงน้ำส่วนเกินไว้ในระบบท่อระบายน้ำ โดยน้ำฝนที่ตกลงสู่พื้นที่โครงการ จะถูกรวบรวมเข้าสู่ระบบท่อระบายน้ำภายในโครงการ มีขนาดเส้นผ่านศูนย์กลาง 0.4 เมตร ความลาดเอียงและระบายน้ำออกภายนอกโครงการในอัตราการระบายไม่เกินก่อนพัฒนา (0.029 ลูกบาศก์เมตร/วินาที) โดยในการควบคุมอัตราการระบายน้ำออกจากโครงการจะใช้วิธีการจำกัดขนาดท่อระบายน้ำขนาดเส้นผ่านศูนย์กลาง 0.15 เมตร ซึ่งมีอัตราการระบายน้ำเท่ากับ 0.0214 ลูกบาศก์เมตร/วินาที ก่อนออกสู่ท่อระบายน้ำริมถนนซอยสุขุมวิท 61 ต่อไป | ✓ - ระบบระบายน้ำของโครงการจะแยกท่อการระบายของน้ำฝนและน้ำทิ้งอย่างชัดเจน โดยน้ำทิ้งภายหลังการบำบัดจะถูกส่งมาไว้ยังบ่อกักน้ำสุดท้ายด้านหน้าโครงการ ส่วนน้ำฝนจากชั้นหลังคาจะไหลลงสู่รางระบายน้ำรอบอาคารและจะไหลมารวมกันยังบ่อกักน้ำสุดท้ายก่อนระบายลงสู่รางระบายน้ำสาธารณะด้านหน้าโครงการ | - | ภาพที่ 2.2-13 ระบบระบายน้ำ |

ระบบระบายน้ำฝนส่วนหลังคา

เครื่องสูบน้ำ และตู้ควบคุม ชั้นใต้ดินอาคาร A (ต่อ)

เครื่องสูบน้ำ และตู้ควบคุม ชั้นใต้ดินอาคาร B  
ระบบระบายน้ำฝนส่วนหลังคา (ต่อ)

ท่อระบายน้ำเสีย  
ระบบระบายน้ำภายในอาคาร  
ภาพที่ 2.2-13 (ต่อ) ระบบระบายน้ำ

รางระบายน้ำรอบโครงการ

บ่อตรวจสอบการระบาย

บ่อสุดท้ายก่อนระบายออกนอกโครงการ

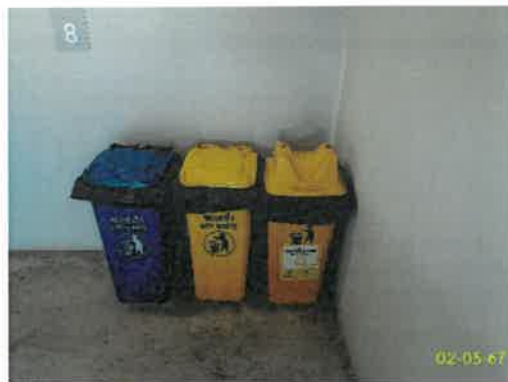
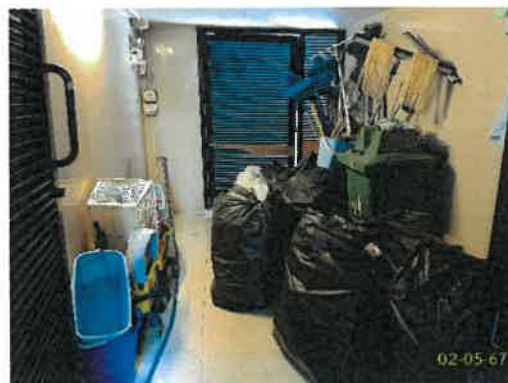
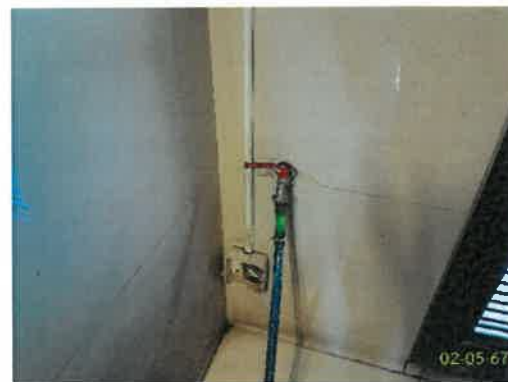
| องค์ประกอบทางสิ่งแวดล้อม | มาตรการป้องกันและแก้ไขผลกระทบสิ่งแวดล้อม | ผลการปฏิบัติและรายละเอียดการปฏิบัติตามมาตรการ<br>✓ = ปฏิบัติ ✗ = ไม่ได้ปฏิบัติ ○ = ปฏิบัติไม่ได้<br>◎ = ปฏิบัติได้แต่ไม่มีประสิทธิภาพ ● = ยังไม่ถึงเวลาปฏิบัติ | ปัญหา/อุปสรรค/แนวทางแก้ไข | เอกสารอ้างอิง |
|---|---|---|---|---|
| 3.5 การจัดการมูลฝอย | 1. จัดให้มีห้องพักมูลฝอยประจำชั้น ตั้งแต่ชั้นที่ 2 – ชั้นที่ 8 ของแต่ละอาคารจำนวน 1 ห้อง/ชั้น (ซึ่งเป็นชั้นพักอาศัย) ความกว้างประมาณ 2 เมตร ความยาว 2.3 เมตร ซึ่งภายในจะตั้งถังมูลฝอยขนาด 100 ลิตร ภายในรองด้วยถุงดำอีกชั้นหนึ่ง จำนวน 2 ถึงขนาดแห่ง 1 ถึง และถังมูลฝอยเปียก 1 ถึงโดยจะประชาสัมพันธ์ให้ผู้พักอาศัย นำมูลฝอยมาไว้ในห้องพักมูลฝอยประจำชั้นดังกล่าวสำหรับในส่วนห้องสำนักงานนิติบุคคลอาคารชุด (ตั้งอยู่ในชั้นที่ 1 อาคาร A ) และห้องออกกำลังกาย (ตั้งอยู่ที่อาคาร B) โครงการจะตั้งถังมูลฝอยขนาด 50 ลิตร จำนวน 2 ถึง (ถังมูลฝอยแห้ง 1 ถึง และถังมูลฝอยเปียก 1 ถึง) ไว้ภายในห้องสำนักงานและห้องออกกำลังกายดังกล่าว | ✓<br>- บริเวณชั้นพักอาศัย โครงการจัดถังรองรับมูลฝอยไว้จำนวน 2 ถึงได้แก่ ถังรองรับมูลฝอยแห้ง และถังรองรับมูลฝอยทั่วไปแบบมีฝาปิดภายในรองด้วยถุงดำอีกหนึ่งชั้น บริเวณบันไดหนีไฟ แห่งที่ 1 ส่วนภายในห้องนิติบุคคลอาคารชุด และพื้นที่ส่วนกลางจัดให้มีถังรองรับมูลฝอยทั่วไป จำนวน 1 ถึง | - | ภาพที่ 2.2-14 ห้องพักมูลฝอย |

| องค์ประกอบทางสิ่งแวดล้อม | มาตรการป้องกันและแก้ไขผลกระทบสิ่งแวดล้อม | ผลการปฏิบัติและรายละเอียดการปฏิบัติตามมาตรการฯ<br>✓ = ปฏิบัติ ✗ = ไม่ได้ปฏิบัติ ○ = ปฏิบัติไม่ได้<br>⊙ = ปฏิบัติได้แต่ไม่มีประสิทธิภาพ ● = ยังไม่ถึงเวลาปฏิบัติ | ปัญหา/อุปสรรค/แนวทางแก้ไข | เอกสารอ้างอิง |
|---|---|---|---|---|
| | 6. จัดให้มีห้องพักมูลฝอยรวมตั้งอยู่ใต้ดินใกล้กับบันได ST-2 ของอาคาร A และใกล้กับบันได ST-4 ของอาคาร B โดยมีความจุไม่น้อยกว่า 3 เท่า ดังนี้<br>1. อาคาร A<br>- ห้องพักมูลฝอยแห้ง มีความจุประมาณ 5 ลูกบาศก์เมตร รองรับมูลฝอยแห้งได้แก่ มูลฝอยทั่วไป มูลฝอยรีไซเคิลหรือมูลฝอยที่สามารถนำไปขายได้ และมูลฝอยอันตรายรวม 0.7 ลูกบาศก์เมตร<br>- ห้องพักมูลฝอยเปียก มีความจุประมาณ 5 ลูกบาศก์เมตร รองรับมูลฝอยเปียกได้แก่ มูลฝอยย่อยสลายได้ประมาณ 0.6 ลูกบาศก์เมตร/วัน<br>2. อาคาร B<br>- ห้องพักมูลฝอยแห้ง มีความจุประมาณ 5 ลูกบาศก์เมตร/วัน รองรับมูลฝอยรองรับมูลฝอยแห้ง ได้แก่ มูลฝอยทั่วไป มูลฝอยรีไซเคิลหรือมูลฝอยที่สามารถนำไปขายได้ และมูลฝอยอันตรายรวมรวม 0.86 ลูกบาศก์เมตร/วัน<br>- ห้องพักมูลฝอยเปียก มีความจุประมาณ 5 ลูกบาศก์เมตร รองรับมูลฝอยเปียกได้แก่ มูลฝอยย่อยสลายได้ 0.74 ลูกบาศก์เมตร/วัน | ✓ - สำหรับห้องพักขยะรวมของโครงการมีอยู่ 2 แห่ง โดยตั้งอยู่ชั้นใต้ดินของทั้ง 2 อาคาร ทั้งนี้ทางโครงการได้ดำเนินการจัดทำห้องพักขยะรวมไว้บริเวณด้านข้างอาคารบริเวณชั้นที่ 1 เพื่อรวบรวมขยะจากชั้นพักอาศัยและสำนักงานเขตพัฒนาจะเข้ามาดำเนินการเก็บได้อย่างสะดวกมากขึ้น | - | ภาพที่ 2.2-14 ห้องพักมูลฝอย |

| องค์ประกอบทางสิ่งแวดล้อม | มาตรการป้องกันและแก้ไขผลกระทบสิ่งแวดล้อม | ผลการปฏิบัติและรายละเอียดการปฏิบัติตามมาตรการฯ<br>✓ = ปฏิบัติ ✕ = ไม่ได้ปฏิบัติ ○ = ปฏิบัติไม่ได้<br>⊙ = ปฏิบัติได้แต่ไม่มีประสิทธิภาพ ● = ยังไม่ถึงเวลาปฏิบัติ | ปัญหา/อุปสรรค/แนวทางแก้ไข | เอกสารอ้างอิง |
|---|---|---|---|---|
| | 10. ห้องพักมูลฝอยรวมจะปิดมิดชิด เพื่อป้องกันกลิ่นรบกวนผู้อาศัยและชุมชนบริเวณใกล้เคียง โดยจะเปิดเฉพาะช่วงที่มีการเก็บขนมูลฝอยเท่านั้น | ✓ - ห้องพักมูลฝอยรวมของโครงการมีประตูปิดอย่างมิดชิด พร้อมกำชับให้แม่บ้านตรวจสอบและปิดประตูห้องทุกครั้งที่มีการเก็บรวบรวมเสร็จ เพื่อป้องกันกลิ่นรบกวนต่อผู้อาศัย | - | ภาพที่ 2.2-14 ห้องพักมูลฝอย |
| | 11. จัดให้มีท่อรวบรวมน้ำจากการล้างห้องพักมูลฝอยรวมของแต่ละอาคาร เพื่อรวบรวมน้ำเสียเข้าสู่ระบบบำบัดน้ำเสียรวมของโครงการก่อนระบายออกสู่ภายนอก | ✓ - ภายในห้องพักมูลฝอยรวมได้มีการจัดทำท่อระบายน้ำ สำหรับรวบรวมน้ำจากการล้างทำความสะอาดเข้าสู่ระบบบำบัดน้ำเสีย | - | ภาพที่ 2.2-14 ห้องพักมูลฝอย |

ถังขยะประจำชั้นอาคาร A

ถังขยะประจำชั้นอาคาร B

ประตูปิดสนิท ทั้ง 2 ด้าน

ห้องพักขยะ

รูระบายน้ำ

ก๊อกน้ำ

ห้องพักขยะรวม

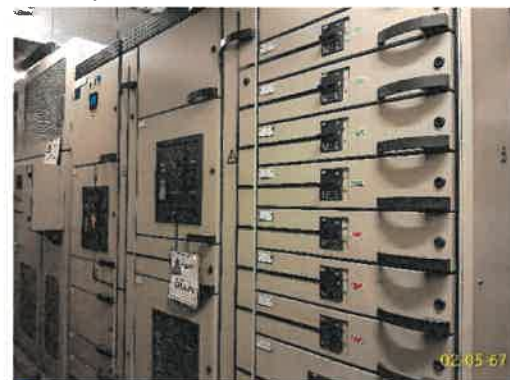
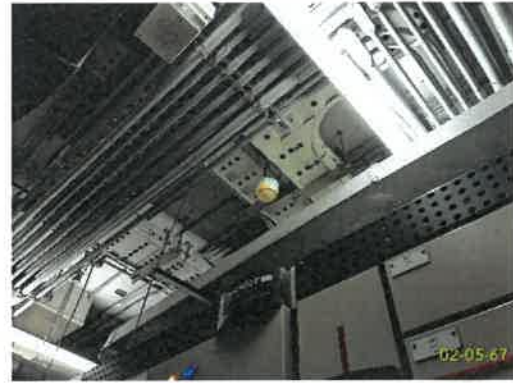
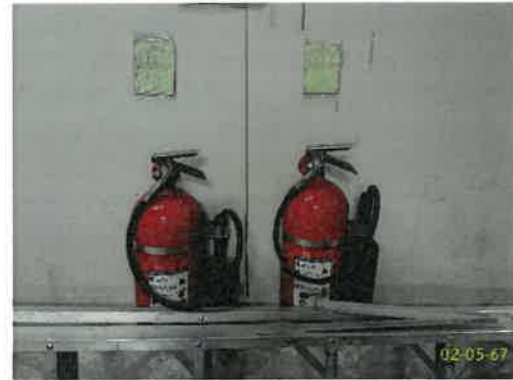
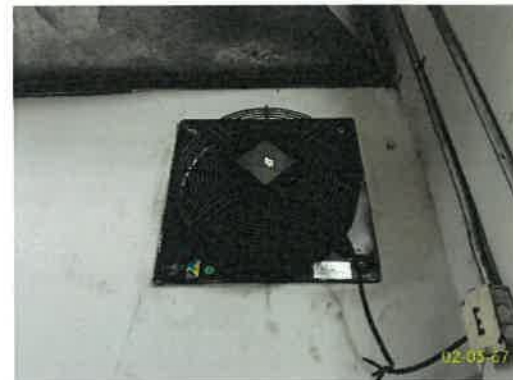
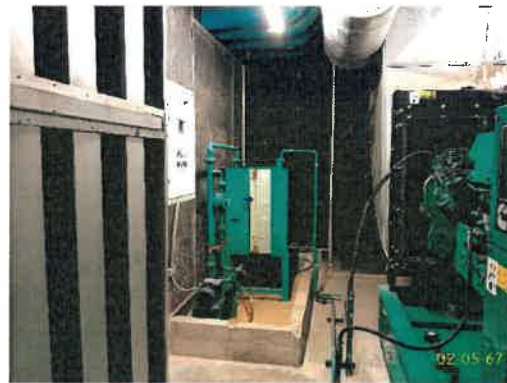
| องค์ประกอบทางสิ่งแวดล้อม | มาตรการป้องกันและแก้ไขผลกระทบสิ่งแวดล้อม | ผลการปฏิบัติและรายละเอียดการปฏิบัติตามมาตรการฯ<br>✓ = ปฏิบัติ ✕ = ไม่ได้ปฏิบัติ ○ = ปฏิบัติไม่ได้<br>⊙ = ปฏิบัติได้แต่ไม่มีประสิทธิภาพ ● = ยังไม่ถึงเวลาปฏิบัติ | ปัญหา/อุปสรรค/แนวทางแก้ไข | เอกสารอ้างอิง |
|---|---|---|---|---|
| 3.6 การใช้ไฟฟ้า | 1. โครงการติดตั้งระบบไฟฟ้า ดังนี้<br>- ระบบไฟฟ้าปกติ โครงการจะรับกระแสไฟฟ้าโดยจำหน่ายไฟฟ้าแรงสูงผ่านหม้อแปลง โดยแปลงไฟฟ้าแรงสูงจากการไฟฟ้านครหลวงขนาด 24 KV ชนิด Dry Cast Resin ขนาด 1,600 KVA จำนวน 1 ชุด แปลงไฟฟ้าให้เป็น 416/240 V เพื่อจ่ายไปยัง Load ต่าง ๆ ในภาวะปกติ โดยโครงการจะมีความต้องการใช้ไฟฟ้าประมาณ 1,600 KVA<br>- ระบบไฟฟ้าสำรอง โครงการมีการติดตั้งไฟฟ้าสำรองไว้ใช้นาน 8 ชั่วโมง ได้แก่ เครื่องกำเนิดไฟฟ้าสำรองขนาด 200 KVA จำนวน 1 ชั่วโมง | ✓ - นิติบุคคลอาคารชุดฯ รับกระแสไฟฟ้ามาจากการไฟฟ้านครหลวง โดยผ่านหม้อแปลงไฟฟ้า ชนิด Dry Type Cast Resin ขนาด 1,600 KVA จำนวน 1 ชุด พร้อมทั้งติดตั้งเครื่องกำเนิดไฟฟ้าสำรองฉุกเฉินไว้จำนวน 1 เครื่อง ขนาด 200 KVA สามารถสำรองไฟฟ้าได้นานไม่น้อยกว่า 8 ชั่วโมง และ ไฟส่องสว่างฉุกเฉิน โดยใช้แบตเตอรี่ ขนาด 12 V เพื่อใช้ในการจ่ายไฟในกรณีระบบไฟฟ้าปกติขัดข้อง | - | ภาพที่ 2.2-16 ระบบไฟฟ้า |

RMU

MDB

ระบบไฟฟ้าปกติ

ป้ายระวังไฟฟ้าแรงสูง

เครื่องตรวจจับควัน

ไฟฟ้าแสงสว่างฉุกเฉิน

ถังดับเพลิง CO<sub>2</sub>

พัดลมระบายอากาศ

เครื่องกำเนิดไฟฟ้าสำรอง

ช่องว่างระหว่างเครื่องกำเนิดไฟฟ้าสำรองกับผนังกันเสียง

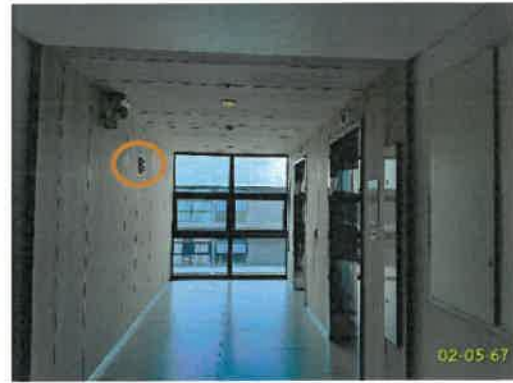
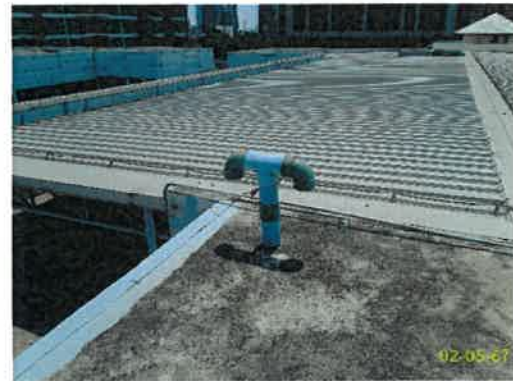
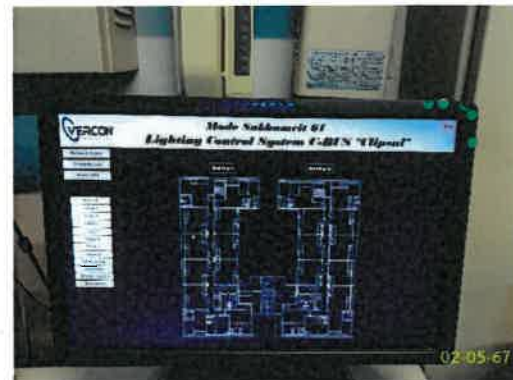
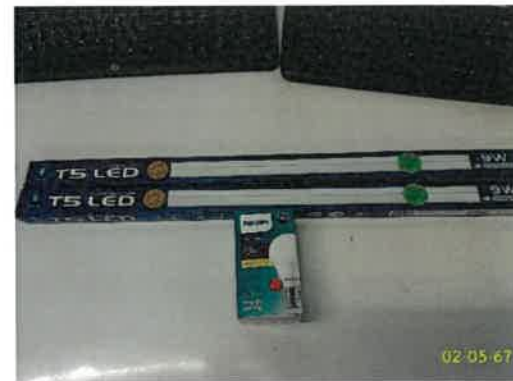
ภาพที่ 2.2-17 การอนุรักษ์พลังงาน

กระจกตัดแสง

ป้ายแสดงชั้นห้องพัก

ฉนวนกันความร้อนอาคาร A

ฉนวนกันความร้อนอาคาร B

แยกสวิทช์ไฟฟ้าแสงสว่าง

เครื่องปรับอากาศประหยัดพลังงาน

หลอดไฟ LED
