บทที่ 2

ผลการดำเนินการตามมาตรการป้องกัน และแก้ไขผลกระทบสิ่งแวดล้อม

2.1 การปฏิบัติตามเงื่อนไขสิ่งแวดล้อม

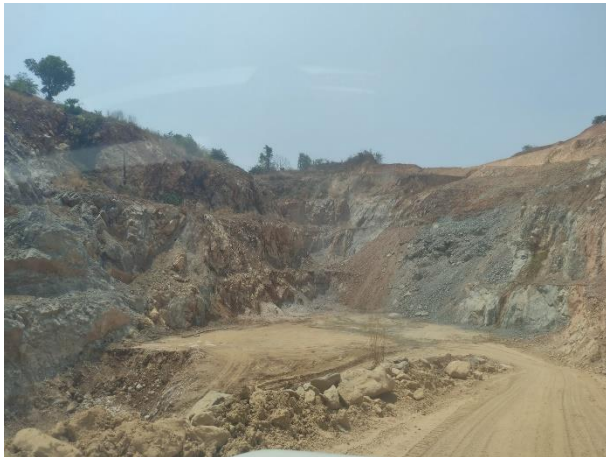
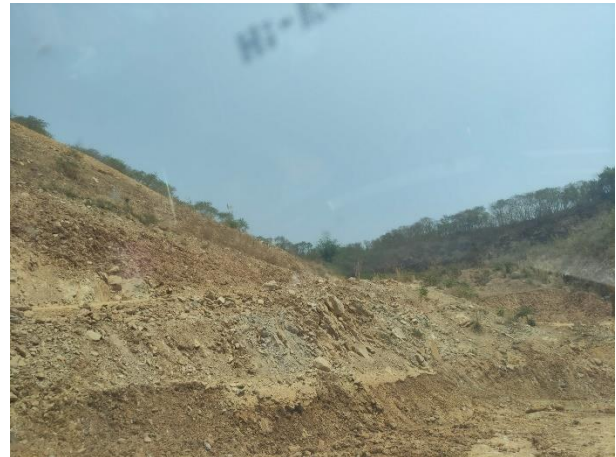
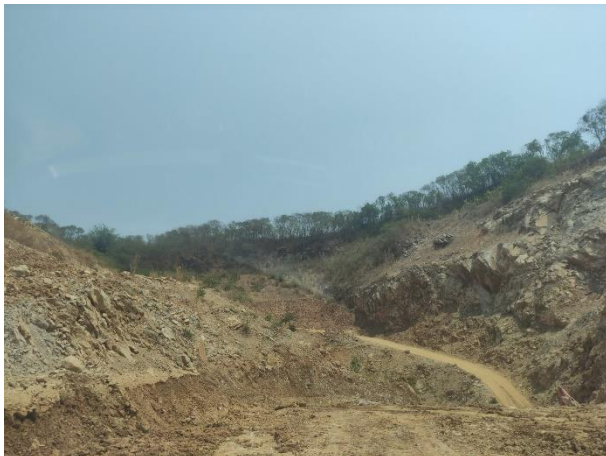
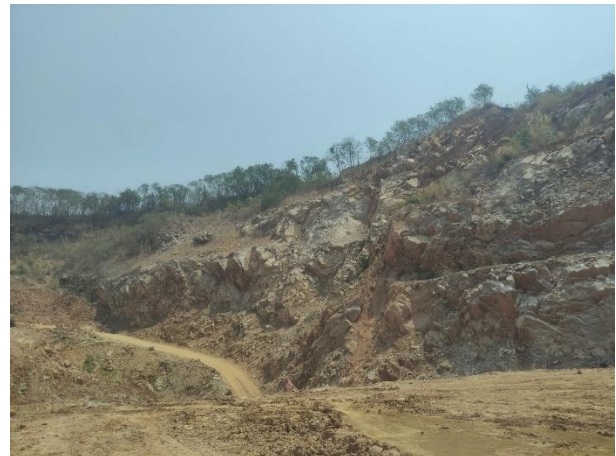
รูปที่ 2-1 หน้าเหมืองของโครงการที่มีการปรับแต่งให้เป็นไปตามที่มาตรการฯ กำหนด

รูปที่ 2-1 (ต่อ) หน้าเหมืองของโครงการที่มีการปรับแต่งให้เป็นไปตามที่มาตรการฯ กำหนด

เงื่อนไขตามมาตรการฯ	ผลการปฏิบัติตามมาตรการ	ปัญหาและอุปสรรค	รูปประกอบ
1. มาตรการป้องกันผลกระทบที่เสนอไว้ในรายงานฯ 1. เปิดทำเหมืองในลักษณะชั้นบันได กำหนดให้มีความสูงไม่เกิน 10 เมตร กว้างไม่ น้อยกว่า 10 เมตร และมีความลาดชันรวมไม่เกิน 45 องศา	-จากการสำรวจพบว่าทางโครงการมีการเปิดทำเหมืองในลักษณะชั้นบันได โดยความสูงชั้นบันไดไม่เกิน 10 ม. กว้างไม่น้อยกว่า 10 ม. และมีความลาดชันหน้าเหมืองโดยรวมไม่เกิน 45 องศา ตามที่มาตรการฯ กำหนด	-ไม่มี	-ดังแสดงในรูปที่ 2-1 หน้าเหมืองของโครงการที่มีการปรับแต่งให้เป็นไปตามที่มาตรการฯ กำหนด

2) กำหนดการเปิดหน้าเหมืองให้มีทิศทางและลำดับขั้นตอนตลอดจนขอบเขตพื้นที่ทำเหมืองตามแผนผังโครงการทำเหมืองโดยเคร่งครัด ให้เปิดการทำเหมืองลดหลั่นลงไปลักษณะขั้นบันได มีความสูงของขั้นบันไดไม่เกิน 10 เมตร ความกว้างของขั้นบันไดไม่น้อยกว่า 10 เมตร ความชันหน้าขั้นบันไดประมาณ 80-90 องศา และควบคุมความลาดเอียงของหน้าเหมืองโดยรวมไม่เกิน 45 องศา	-จากการสำรวจพบว่าทางโครงการมีการเปิดทำเหมืองในลักษณะขั้นบันได โดยความสูงขั้นบันไดไม่เกิน 10 ม. กว้างไม่น้อยกว่า 10 ม. และมีความลาดชันหน้าเหมืองโดยรวมไม่เกิน 45 องศา ตามที่มาตรการฯ กำหนด	-ไม่มี	-ดังแสดงในรูปที่ 2-1 หน้าเหมืองของโครงการที่มีการปรับแต่งให้เป็นไปตามที่มาตรการฯ กำหนด

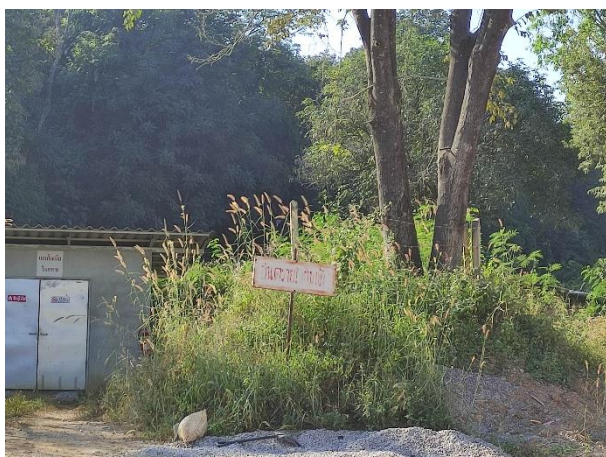
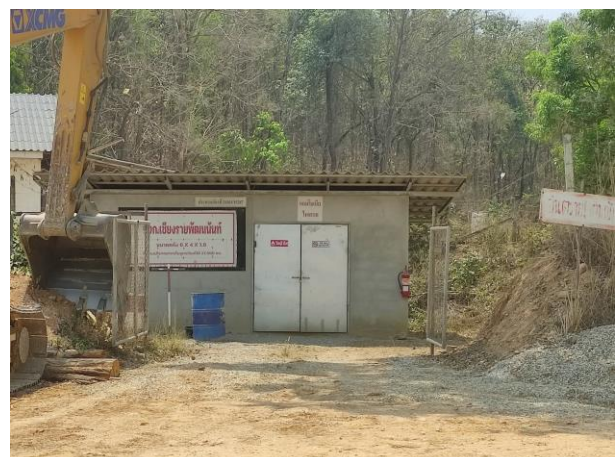
รูปที่ 2-2 ป้ายเตือนเขตการใช้วัตถุระเบิด (ภาพกิจกรรมล่าสุด)

รูปที่ 2-2 (ต่อ) ป้ายเตือนเขตการใช้วัตถุระเบิด

2. การใช้วัตถุระเบิดในการเปิดหน้าเหมือง ให้ใช้วัตถุระเบิด AN-FO โดยใช้ปริมาณ 150 กิโลกรัมต่อจันทะถ่วง และให้ทำการระเบิดวันละไม่เกิน 1 ครั้ง ในช่วงเวลา 16.00-17.00 น.	-จากการสอบถามพบว่ามีการวัตถุระเบิดในการเปิดเหมืองโดยใช้วัตถุระเบิด AN-FO ปริมาณ 150 กก./จันทะถ่วงและให้ทำการระเบิดวันละไม่เกิน 1 ครั้ง ในช่วงเวลา 16.00-17.00 น. โดยมีการเปิดสัญญาณเตือนและสัญญาณธงให้มีการมองเห็นในระยะ 500 ม. และมีการทำป้ายแจ้งเตือนการระเบิดที่บริเวณทางเข้าโครงการ	-ไม่มี	-ดังแสดงในรูปที่ 2-2 ป้ายเตือนเขตการใช้วัตถุระเบิด

เงื่อนไขตามมาตรการฯ	ผลการปฏิบัติตามมาตรการ	ปัญหาและอุปสรรค	รูปประกอบ
4) ใช้ปริมาณวัตถุระเบิดต่อจังหวัดไม่เกิน 150 กก. โดยใช้ปุ๋ยแอมโมเนียไนเตรทผสมน้ำมันดีเซล (AN-FO) อัตราส่วน 94:6 โดยน้ำหนัก และใช้กับแบบหมุนเวียน จุดระเบิดระหว่างเวลา 16.00-17.00 น. วันละ 1 ครั้ง ให้มีสัญญาณเตือนภัยมองเห็นชัดเจนและมีสัญญาณเสียงก่อนการระเบิดให้ได้ยินในระยะ 500 เมตร เป็นเวลานาน 3 นาที พร้อมจัดทำป้ายเตือนเวลาทำการระเบิดหินและเขตการใช้วัตถุระเบิดไว้ที่บริเวณปากทางเข้าเหมือง	-จากการสอบถามพบว่ามีการวัตถุระเบิดในการเปิดเหมืองโดยใช้วัตถุระเบิด AN-FO ปริมาณ 150 กก./จังหวัดและให้ทำการระเบิดวันละไม่เกิน 1 ครั้ง ในช่วงเวลา 16.00-17.00 น. โดยมีการเปิดสัญญาณเตือนและสัญญาณธงให้มีการมองเห็นในระยะ 500 ม. และมีการทำป้ายแจ้งเตือนการระเบิดที่บริเวณทางเข้าโครงการ	-ไม่มี	-ดังแสดงในรูปที่ 2-2 ป้ายเตือนเขตการใช้วัตถุระเบิด

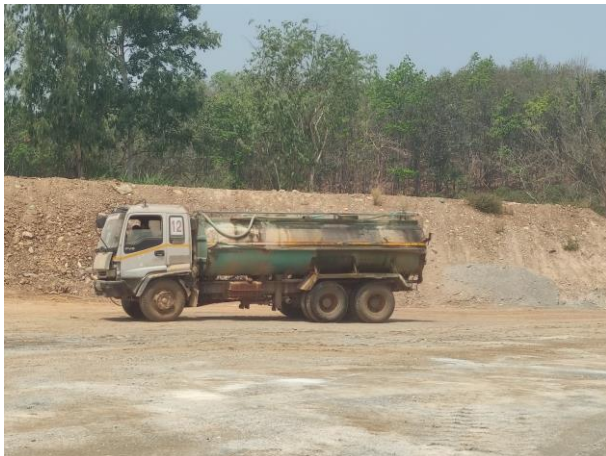
รูปที่ 2-3 การฉีดพรมพื้นที่และเส้นทาง

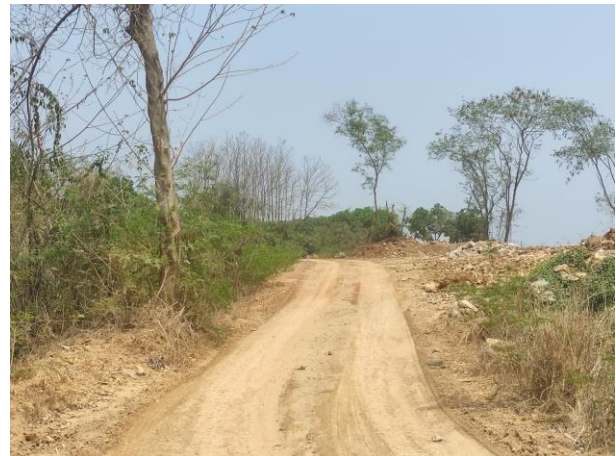
รูปที่ 2-4 สภาพถนนที่มีการดูแลจากทางโครงการ

4. เส้นทางที่ใช้ในการขนส่งแร่ ต้องปรับปรุงแก้ไขให้เป็นถนนที่มีผิวจราจรที่ไม่ก่อให้เกิดการฟุ้งกระจายของฝุ่นละอองมาก และให้ฉีดพรมน้ำบนถนนประมาณวันละ 3-4 ครั้ง	-ทางโครงการจัดให้มีรถบรรทุกน้ำเพื่อใช้ฉีดพรมเส้นทางลำเลียงหินในพื้นที่โครงการ และบริเวณโรงโม่หิน ตลอดจนเส้นทางขนส่งในช่วงที่เป็นถนนลูกรังจากพื้นที่โครงการสู่พื้นที่ภายนอกประมาณวันละ 3-4 ครั้ง และจัดเจ้าหน้าที่คอยดูแลสภาพถนน จัดทำความสะอาดปรับปรุงเส้นทางขนส่งและถนนสาธารณะ	-ไม่มี	-ดังแสดงในรูปที่ 2-3 การฉีดพรมพื้นที่และเส้นทาง -ดังแสดงในรูปที่ 2-4 สภาพถนนที่มีการดูแลจากทางโครงการ

9) จัดให้มีรถบรรทุกน้ำ เพื่อใช้ฉีดพรมเส้นทางลำเลียงหินในพื้นที่โครงการ และบริเวณโรงโม่หิน ตลอดจนเส้นทางขนส่งในช่วงที่เป็นถนนลูกรังจากพื้นที่โครงการสู่พื้นที่ภายนอก อย่างน้อยวันละ 3-4 ครั้งหรือตามความเหมาะสมกับสภาพภูมิอากาศ เพื่อลดการฟุ้งกระจายของฝุ่นละออง พร้อมทั้งให้ดูแลเก็บกวาดฝุ่นตักค้างสะสมบนเส้นทางขนส่ง และปรับปรุงสภาพเส้นทางขนส่งและถนนสาธารณะที่ใช้ประโยชน์ในการขนส่งให้มีสภาพใช้งานได้ดีและปลอดภัยอยู่เสมอ	-ทางโครงการจัดให้มีรถบรรทุกน้ำเพื่อใช้ฉีดพรมเส้นทางลำเลียงหินในพื้นที่โครงการ และบริเวณโรงโม่หิน ตลอดจนเส้นทางขนส่งในช่วงที่เป็นถนนลูกรังจากพื้นที่โครงการสู่พื้นที่ภายนอก และจัดเจ้าหน้าที่คอยดูแลสภาพถนน จัดทำความสะอาดปรับปรุงเส้นทางขนส่งและถนนสาธารณะ	-ไม่มี	-ดังแสดงในรูปที่ 2-3 การฉีดพรมพื้นที่และเส้นทาง -ดังแสดงในรูปที่ 2-4 สภาพถนนที่มีการดูแลจากทางโครงการ

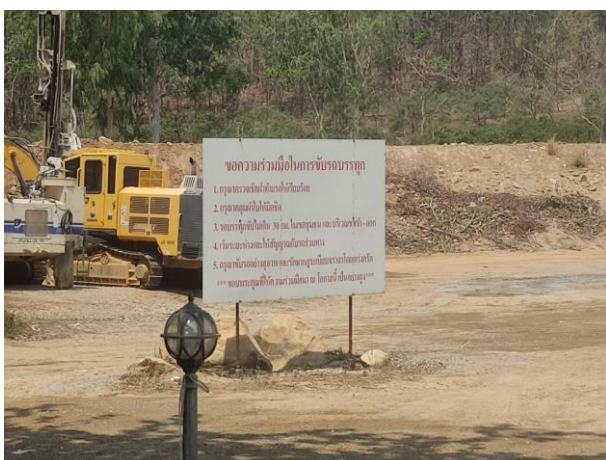
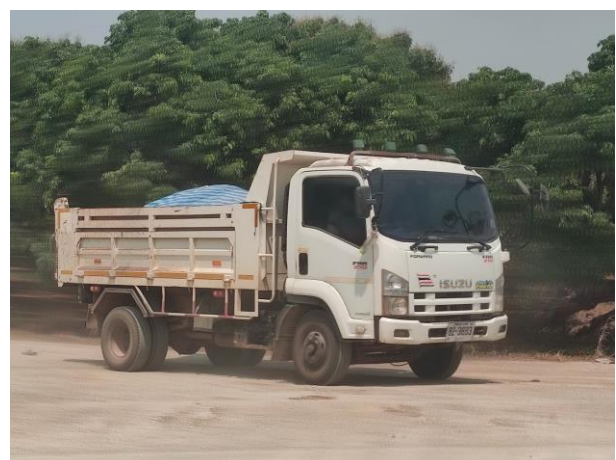
รูปที่ 2-5 ข้อกำหนดในการจราจรของโครงการ

รูปที่ 2-5 (ต่อ) จุดปิดคลุมกระเบบบรรทุกในโครงการ

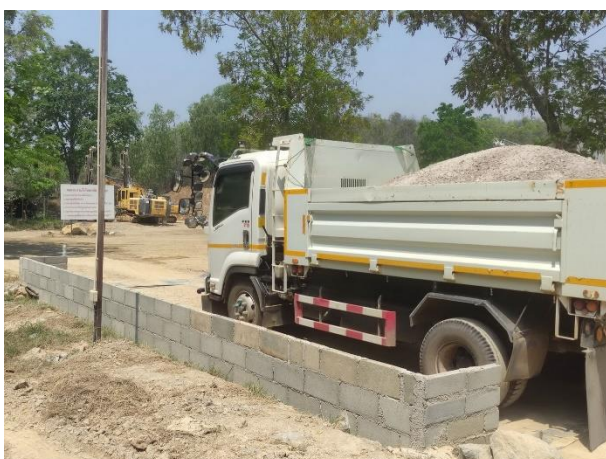
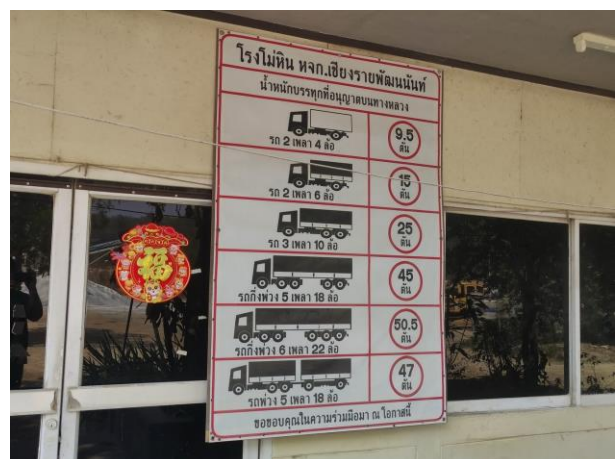
รูปที่ 2-6 ตาข่ายเพื่อป้องกันการบรรทุกน้ำหนักเกิน

รูปที่ 2-6 (ต่อ) ตาข่ายเพื่อป้องกันการบรรทุกน้ำหนักเกิน

เงื่อนไขตามมาตรการฯ	ผลการปฏิบัติตามมาตรการ	ปัญหาและอุปสรรค	รูปประกอบ
5. กำหนดให้ความเร็วของยานพาหนะขนส่งไม่เกิน 30 กิโลเมตรต่อ ชั่วโมง ควบคุมน้ำ หนักบรรทุกให้เป็นไปตามที่ทางราชการกำหนด และในการบรรทุกต้องมิ่วสดูปกคลุมแร่ให้มิดชิด	-มีข้อกำหนดในการใช้ความเร็วไม่เกิน 30 กม/ชม ในช่วงที่เป็น ถนนลูกรังและผ่านชุมชน พร้อมทั้งให้ปิดคลุมกระเบบบรรทุกให้ มิดชิดก่อนออกนอกพื้นที่โครงการ ทั้งนี้ ให้หลีกเลี่ยงการขนส่ง แร่ในช่วงเวลาเช้าและเย็น และนักเรียนเดินทางไป-กลับที่ทำงาน และโรงเรียน (เวลา 07.00-08.00 น. และ 15.30-16.30 น.) และโครงการมีเครื่องซังที่ได้มาตรฐานคอยกำหนดน้ำหนัก บรรทุกให้เป็นไปตามที่ราชการกำหนด	-ไม่มี	-ดังแสดงในรูปที่ 2-5 ข้อกำหนดในการจราจรของ โครงการ และจุดปิดคลุมกระเบบบรรทุกในโครงการ -ดังแสดงในรูปที่ 2-6 ตารางเพื่อป้องกันการบรรทุก น้ำหนักเกิน

10) การขนส่งแร่จะต้องใช้ความเร็วและน้ำหนักของรถบรรทุกให้เป็นไปตามที่ทางราชการกำหนด และควบคุมความเร็วไม่เกิน 30 กม/ชม ในช่วงที่เป็นถนนลูกรังและผ่านชุมชน พร้อมทั้งให้ปิดคลุมกระบะบรรทุกให้มิดชิดก่อนออกนอกพื้นที่โครงการ ทั้งนี้ ให้หลีกเลี่ยงการขนส่งแร่ในช่วงเวลาเช้าและเย็น และนักเรียนเดินทางไป-กลับที่ทำงานและโรงเรียน (เวลา 07.00-08.00 น. และ 15.30-16.30 น.)	-มีข้อกำหนดในการใช้ความเร็วไม่เกิน 30 กม/ชม ในช่วงที่เป็นถนนลูกรังและผ่านชุมชน พร้อมทั้งให้ปิดคลุมกระบะบรรทุกให้มิดชิดก่อนออกนอกพื้นที่โครงการ ทั้งนี้ ให้หลีกเลี่ยงการขนส่งแร่ในช่วงเวลาราชการ และนักเรียนเดินทางไป-กลับที่ทำงานและโรงเรียน (เวลา 07.00-08.00 น. และ 15.30-16.30 น.) และโครงการมีเครื่องซังที่ได้มาตรฐานคอยกำหนดน้ำหนักบรรทุกให้เป็นไปตามที่ราชการกำหนด	-ไม่มี	-ดังแสดงในรูปที่ 2-5 ข้อกำหนดในการจราจรของโครงการ -ดังแสดงในรูปที่ 2-6 ดาซังเพื่อป้องกันการบรรทุกน้ำหนักเกิน

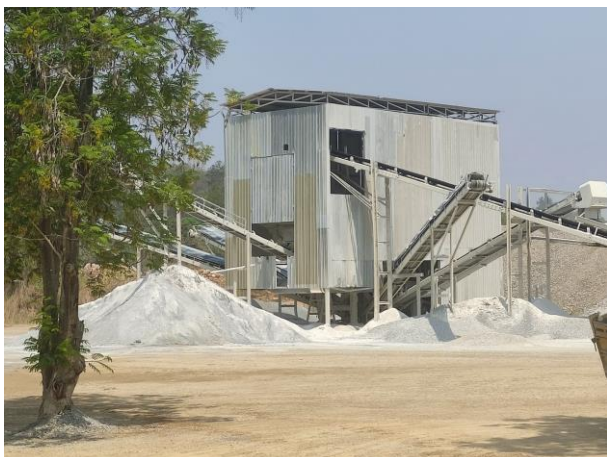
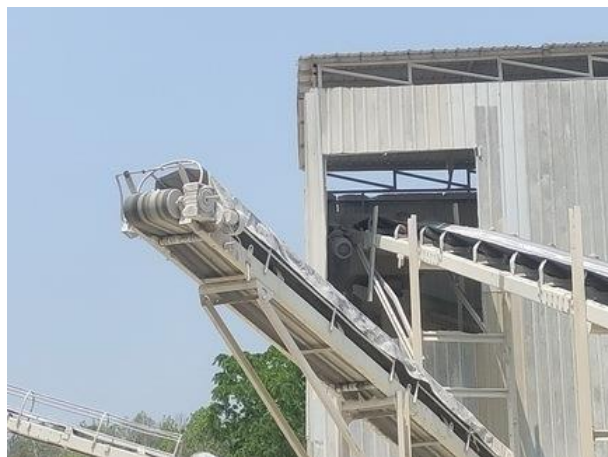
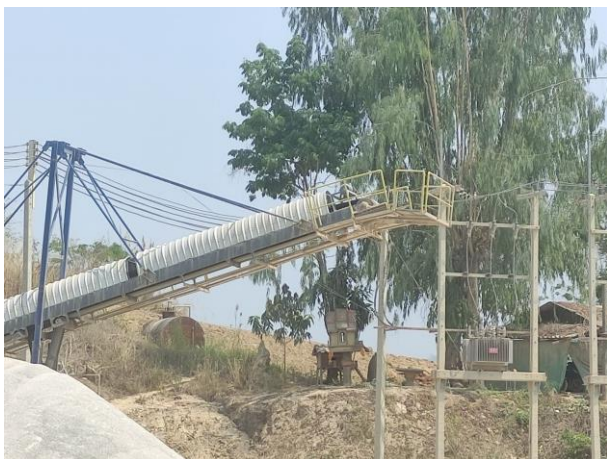
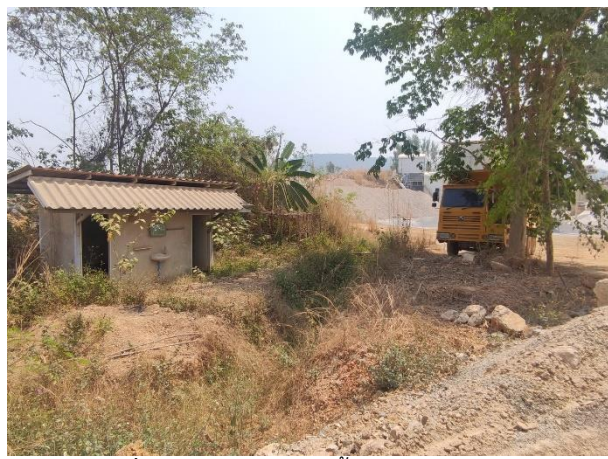
รูปที่ 2-7 โรงโม่หินที่ทำตามประกาศกรมอุตสาหกรรมพื้นฐานและการเหมืองแร่ของโครงการ

รูปที่ 2-7 (ต่อ) การสเปรย์น้ำที่ปลายสายพานลำเลียงหิน

รูปที่ 2-7 (ต่อ) การปิดคลุมสายพานลำเลียง

รูปที่ 2-7 (ต่อ) คูระบายน้ำโดยรอบโรงโม่หิน

6. ให้ดำเนินการปรับปรุงสภาพโรงโม่หินให้เป็นระบบปิด และจัดทำ ระบบป้องกันผลกระทบสิ่งแวดล้อม ให้เป็นไปตามประกาศกรม ทรัพยากรธรณี เรื่องการประกอบกิจการโรงโม่หินอย่างเคร่งครัด	-มีการจัดทำโรงโม่หินเป็นระบบปิดและจัดทำระบบป้องกัน ผลกระทบสิ่งแวดล้อมให้เป็นไปตามประกาศกรมอุตสาหกรรม พื้นฐานและการเหมืองแร่ เรื่อง ให้โรงโม่บดหรือย่อยหิน มี ระบบป้องกันผลกระทบสิ่งแวดล้อม ลงวันที่ 12 มกราคม 2548 พร้อมทั้งให้บำรุงรักษาและใช้ระบบในขณะทำการผลิตแร่อย่าง สม่าเสมอ โดยเฉพาะระบบป้องกันและลดการฟุ้งกระจายของ ฝุ่นละออง -ทางโครงการอยู่ในระหว่างการปรับปรุงรางระบายน้ำรอบโรง โม่หิน	-ไม่มี	-ดังแสดงในรูปที่ 2-7 โรงโม่หินที่ทำตามประกาศ กรมอุตสาหกรรมพื้นฐานและการเหมืองแร่ของ โครงการ

13) ปรับปรุงโรงโม่หินให้เป็นระบบปิด และจัดให้มีระบบป้องกันผลกระทบสิ่งแวดล้อมให้ครบถ้วน ตามข้อกำหนดประกาศกรมอุตสาหกรรมพื้นฐานและการเหมืองแร่ เรื่อง ให้โรงโม่บดหรือย่อยหิน มีระบบป้องกันผลกระทบสิ่งแวดล้อม ลงวันที่ 12 มกราคม 2548 พร้อมทั้งให้บำรุงรักษาและใช้ระบบในขณะที่ทำการผลิตแร่ อย่างสม่ำเสมอ โดยเฉพาะระบบป้องกันและลดการฟุ้งกระจายของฝุ่นละออง	-มีการจัดทำโรงโม่หินเป็นระบบปิดและจัดท่าระบบป้องกันผลกระทบสิ่งแวดล้อมให้เป็นไปตามประกาศกรมอุตสาหกรรมพื้นฐานและการเหมืองแร่ เรื่อง ให้โรงโม่บดหรือย่อยหิน มีระบบป้องกันผลกระทบสิ่งแวดล้อม ลงวันที่ 12 มกราคม 2548 พร้อมทั้งให้บำรุงรักษาและใช้ระบบในขณะที่ทำการผลิตแร่ อย่างสม่ำเสมอ โดยเฉพาะระบบป้องกันและลดการฟุ้งกระจายของฝุ่นละออง -ทางโครงการจัดทำธารระบายน้ำโดยรอบโรงโม่หินแล้วบางส่วน	-ไม่มี	-แสดงในรูปที่ 2-7 โรงโม่หินที่ทำตามประกาศกรมอุตสาหกรรมพื้นฐานและการเหมืองแร่ของโครงการ

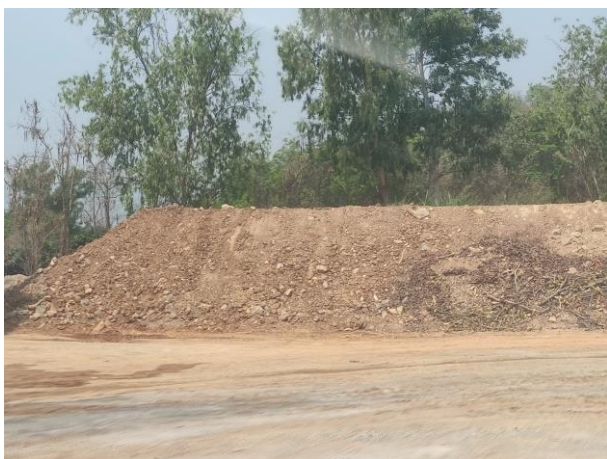
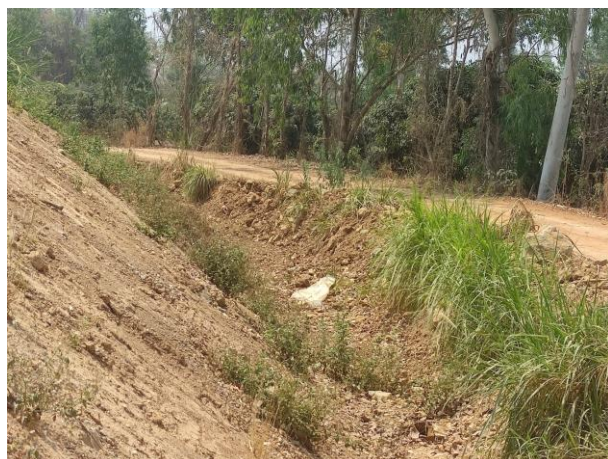
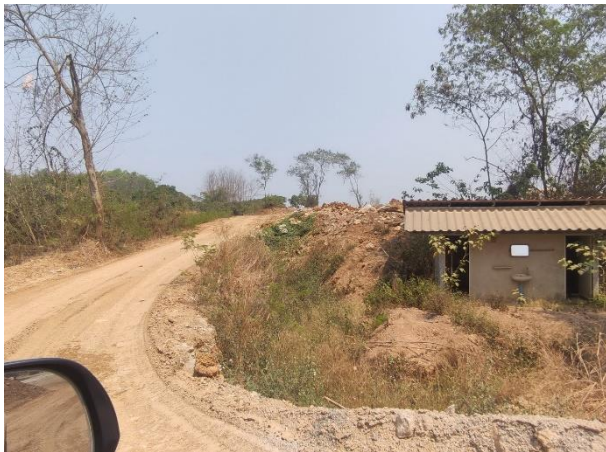
รูปที่ 2-8 จุดกองเปลือกดินตามแผนผังโครงการ

รูปที่ 2-8 (ต่อ) คันทำนบดินโดยรอบจุดกองเปลือกดิน

รูปที่ 2-8 (ต่อ) คุระบายน้ำรอบจุดกองเปลือกดิน

6) ใช้พื้นที่บริเวณชุมเหมืองเก่า เนื้อที่ประมาณ 18.5 ไร่ เป็นพื้นที่เก็บกองเปลือกดินและเศษหินชั่วคราว โดยการแยกกองเปลือกดินไว้ต่างหาก เก็บกองเป็นชั้น ๆ สูงชั้นละ 5 เมตร มีความลาดเอียงด้านข้างประมาณ 30 องศา ทั้งนี้ บริเวณกองเปลือกดินที่ไม่มีการกองดินเพิ่มเติมให้ปลูกหญ้าหรือพืชคลุมดินเพื่อป้องกันการชะล้างของดิน	-มีการใช้พื้นที่บริเวณชุมเหมืองเก่าบางส่วนเก็บกองเศษหินและเปลือกดินชั่วคราวและได้ใช้ประกอบการปลูกพืชคลุมดิน พืชยืนต้น	-ไม่มี	-ดังแสดงในรูปที่ 2-17 ชุมเหมืองเก่าที่ดัดแปลงเป็นพื้นที่เก็บกองเปลือกดิน -ดังแสดงในรูปที่ 2-8 จุดกองเปลือกดินตามแผนผังโครงการ

7) สร้างคันดินบดดินอัดแน่น ขนาดฐานกว้างประมาณ 4 เมตร สันด้านบนกว้าง 2 เมตร ความสูง 1.5 เมตร ร่วมกับคูระบายน้ำ ขนาดกว้าง 1 เมตร ท้องร่องกว้าง 0.5 เมตร ความลึก 0.5 เมตร ตลอดแนวขอบเขตพื้นที่ทำเหมือง เพื่อควบคุมปริมาณน้ำฝนชะล้างพื้นที่โครงการ และบริเวณขอบบ่อเหมืองและเบี่ยงเบนทางน้ำให้ไหลลงบ่อตกตะกอน พร้อมทั้งปลูกพืชคลุมดิน และต้นไม้ท้องถิ่นหรือไม่โตเร็วทรงสูงบนคันทำนบ และในพื้นที่เว้นไม่ทำเหมืองในระยะ 10 เมตร อย่างน้อย 3 แถว ระยะปลูก 2*2 เมตร แบบสลับฟันปลา เพื่อลดผลกระทบด้านทัศนียภาพพื้นที่โครงการ	-ทางโครงการมีการสร้างคันทำนบดินขนาดฐานกว้างประมาณ 4 เมตร สันด้านบนกว้าง 2 เมตร ความสูง 1.5 เมตร และคูระบายน้ำขนาดขนาดกว้าง 1 เมตร ท้องร่องกว้าง 0.5 เมตร ความลึก 0.5 เมตร ตามที่มาตรการกำหนดไว้รอบพื้นที่โครงการ และอยู่ในช่วงการเตรียมต้นไม้ พืชคลุมดินเพื่อปลูกเพิ่มเติมในช่วงฤดูฝน	-ไม่มี	-ดังแสดงในรูปที่ 2-10 คันทำนบดิน -ดังแสดงในรูปที่ 2-8 และ 2-9 คูระบายน้ำ

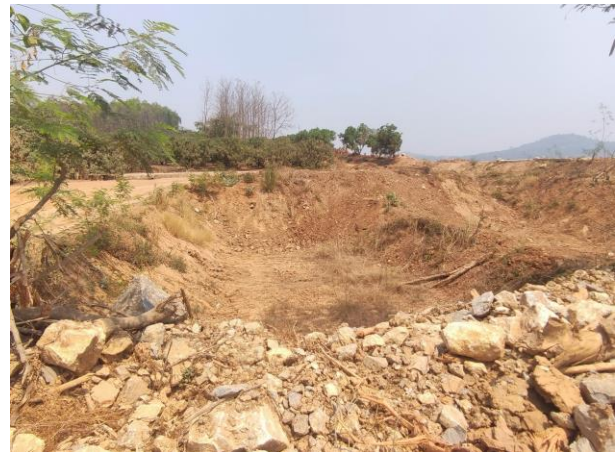
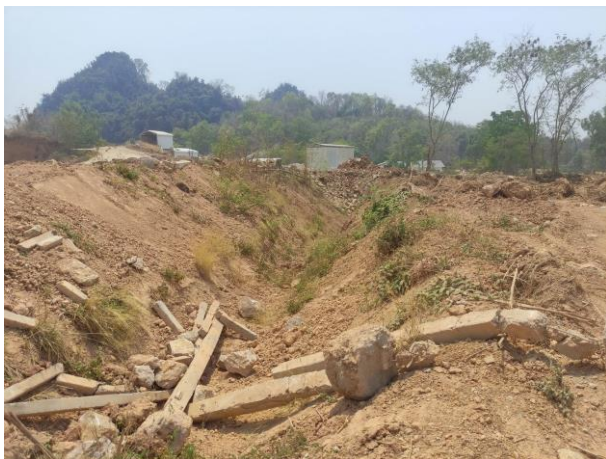
รูปที่ 2-9 ตัวอย่างบ่อดักตะกอนและคุระบายน้ำที่มีการดูแลให้
มีประสิทธิภาพเป็นอย่างดี

รูปที่ 2-9 (ต่อ) คุระบายน้ำโดยรอบ

9. สร้างบ่อดักตะกอนขนาด 10 x 10 x 2.5 เมตร บริเวณหมุดหลักฐานที่ 2 และ สร้างคันทำนบและคูระบายน้ำระหว่างหมุดหลักฐานที่ 1 - 2 - 3 เพื่อเบี่ยงเบนทางน้ำลงสู่บ่อดักตะกอน เพื่อป้องกันการชะล้างตะกอนออกนอกบริเวณพื้นที่โรงโม่หิน	-มีการจัดสร้างบ่อดักตะกอนขนาด 10 x 10 x 2.5 เมตร บริเวณหมุดหลักฐานที่ 2 และ สร้างคันทำนบและคูระบายน้ำระหว่างหมุดหลักฐานที่ 1 - 2 - 3 เพื่อเบี่ยงเบนทางน้ำลงสู่บ่อดักตะกอน เพื่อป้องกันการชะล้างตะกอนออกนอกบริเวณพื้นที่โรงโม่หิน	-ไม่มี	-ดังแสดงในรูปที่ 2-9 ตัวอย่างบ่อดักตะกอนและคูระบายน้ำที่มีการดูแลให้มีประสิทธิภาพเป็นอย่างดี

เงื่อนไขตามมาตรการฯ	ผลการปฏิบัติตามมาตรการ	ปัญหาและอุปสรรค	สรุปประกอบ
8) ออกแบบให้มีบ่อรับน้ำ (Sump) บริเวณพื้นที่ต่ำสุดของบ่อเหมืองให้เป็นพื้นที่รวบรวมน้ำไหลจากพื้นที่ท่าเหมือง พร้อมติดตั้งเครื่องสูบน้ำจากบ่อดังกล่าวนำไปใช้ในกิจกรรมต่างๆ และขุดบ่อดักตะกอน จำนวน 3 บ่อ ตามที่กำหนดไว้ในแผนผังโครงการ ขนาดบ่อละ 10*10*2.5 เมตร หรือมีความจุไม่น้อยกว่า 200 ลบ.ม. เพื่อรองรับน้ำชะล้างพื้นที่โครงการ และพื้นที่โรงโม่หิน และให้ดำเนินการขุดลอกตะกอนดินจากบ่อและระบายน้ำอย่างน้อยปีละ 1 ครั้ง หรือเมื่อมีตะกอนสะสมมากกว่า 1/3 ของบ่อและระบายน้ำเพื่อรองรับปริมาณน้ำฝนชะล้างได้อย่างมีประสิทธิภาพ	-มีการออกแบบใช้กันเหมืองเป็นบ่อรับน้ำ และทำการสูบล้างมาใช้ในโครงการเช่นการฉีดพรมพื้นที่โครงการ และรดน้ำต้นไม้ ทั้งนี้มีการจัดทำขุดบ่อดักตะกอนตามที่มาตรการกำหนดพร้อมได้จัดเตรียมเจ้าหน้าที่เพื่อคอยตรวจดูแล/ขุดลอก ตะกอนในบ่อดักตะกอนและระบายน้ำ	-ไม่มี	-ดังแสดงในรูปที่ 2-18 บ่อรับน้ำบริเวณพื้นที่ต่ำสุดของบ่อเหมือง -ดังแสดงในรูปที่ 2-8 ตัวอย่างบ่อดักตะกอนและระบายน้ำที่มีการดูแลให้มีประสิทธิภาพเป็นอย่างดี

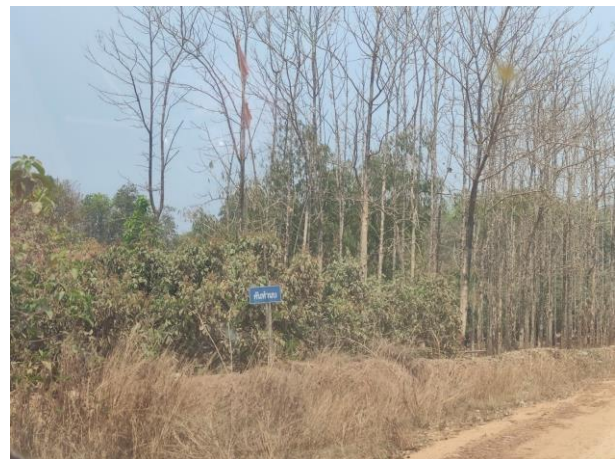
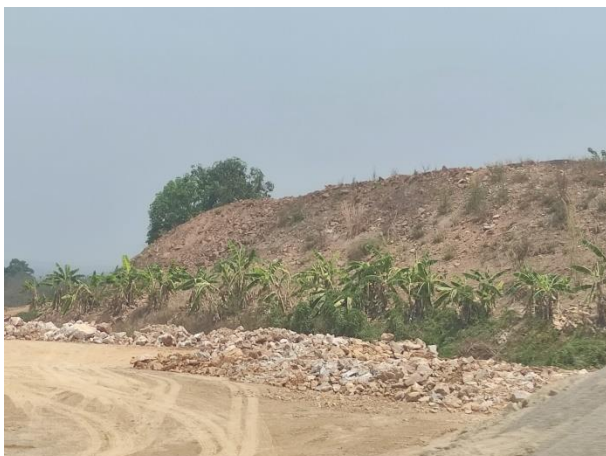
รูปที่ 2-10 คั่นทำนบดินของโครงการ

รูปที่ 2-10 (ต่อ) การปลูกพืชคลุมดินบริเวณผนังคั่นทำนบดิน
และปลูกต้นไม้บนคั่นทำนบดิน

8. จัดเตรียมพื้นที่เก็บกองเศษดินเศษหิน จำนวน 8.34 ไร่ และสร้าง บ่อดักตะกอน จำนวน 2 บ่อ ขนาดบ่อละ 20x20x2 ลูกบาศก์เมตร พร้อมทั้งสร้างคันทำนบและคูระบายน้ำล้อมรอบ เพื่อระบายน้ำจาก พื้นที่ทำเหมืองและพื้นที่เก็บกองเศษดินเศษหินลงสู่บ่อดักตะกอน	-มีการเตรียมพื้นที่เก็บกองเปลือกดินเศษหินจำนวน 8.34 ไร่ และสร้างบ่อดักตะกอน จำนวน 2 บ่อ ขนาดบ่อละ 20x20x2 ลูกบาศก์เมตร พร้อมทั้งสร้างคันทำนบและคูระบายน้ำล้อมรอบ เพื่อระบายน้ำจากพื้นที่ทำเหมืองและพื้นที่เก็บกองเศษดินเศษ หินลงสู่บ่อดักตะกอน นอกจากนี้ให้ปลูกพืชคลุมดิน บริเวณ	-ไม่มี	-ดังแสดงในรูปที่ 2-8. จุดกองเปลือกดินตามแผนผัง โครงการ -ดังแสดงในรูปที่ 2-9 ตัวอย่างบ่อดักตะกอนและคู ระบายน้ำที่มีการดูแลให้มีประสิทธิภาพเป็นอย่างดี ดังรูปที่ 2-10 คันทำนบดิน

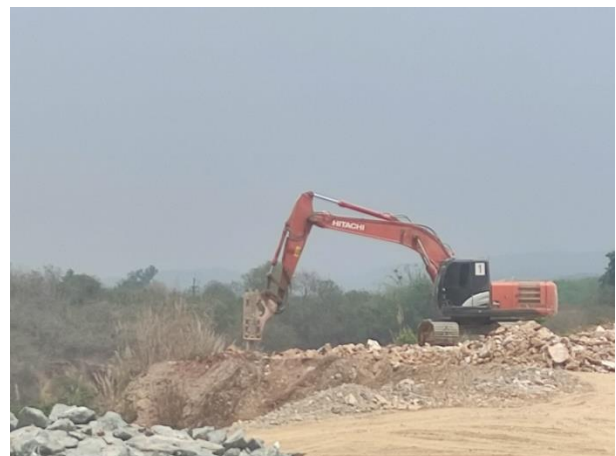
รูปที่ 2-11 การซ่อมแซมคั่นทำนบดินในช่วงหน้าแล้งและเตรียม
ปลูกต้นไม้ในช่วงหน้าฝน

เงื่อนไขตามมาตรการฯ	ผลการปฏิบัติตามมาตรการ	ปัญหาและอุปสรรค	รูปประกอบ
นอกจากนี้ให้ปลูกพืชคลุมดิน บริเวณพื้นที่เก็บกอง คั้นทำนบ และรอบ ๆ คูระบายน้ำ เพื่อป้องกันการชะล้างและการพังทลาย	พื้นที่เก็บกอง คั้นทำนบ และรอบ ๆ คูระบายน้ำ เพื่อป้องกันการชะล้างและการพังทลาย		-ดังแสดงในรูปที่ 2-11 การซ่อมแซมคันทำนบดินในช่วงหน้าแล้งและเตรียมปลูกต้นไม้ในช่วงหน้าฝน

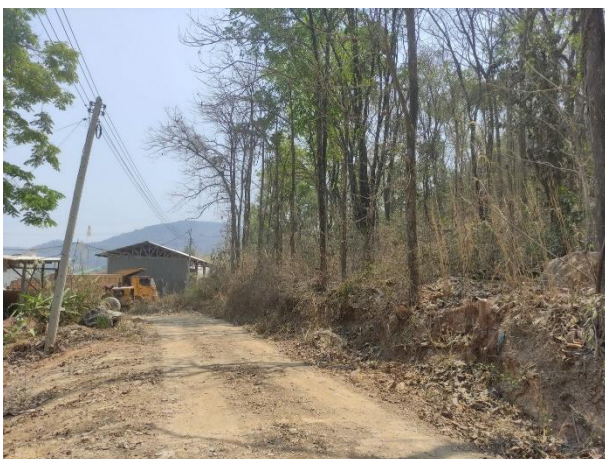
รูปที่ 2-14 แนวเวนพื้นที่การทำเหมืองเชิงเขาของวัดถ้ำผาจรูญ

4. ให้ปรับปรุงพื้นที่ระหว่างรอยต่อคำขอประทานบัตรระหว่างหมุดหลักฐานที่ 1 - 2 และเชิงเขาของวัดถ้ำผาจุ และห้ามมิให้น้ำเซาะดินไปเก็บกองในบริเวณที่เป็นเชิงเขาถ้ำผาจุ โดยเด็ดขาด	-มีการจัดทำพื้นที่เว้นการทำเหมืองโดยรอบเขตประทานบัตร และไม่มีกิจกรรมตามแนวหมุดหลักฐานที่ 1 - 2 และเชิงเขาของวัดถ้ำผาจุ	-ไม่มี	-ดังแสดงในรูปที่ 2-14 แนวเว้นพื้นที่การทำเหมืองเชิงเขาของวัดถ้ำผาจุ

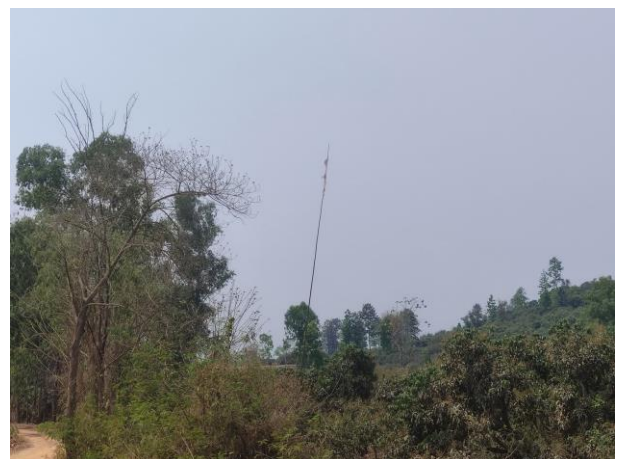
รูปที่ 2-15 ตัวอย่างแนวธงที่ใช้ในการแสดงเขตพื้นที่ต่างๆใน
โครงการ

เงื่อนไขตามมาตรการฯ	ผลการปฏิบัติตามมาตรการ	ปัญหาและอุปสรรค	สรุปประกอบ
1. ให้เว้นพื้นที่ไม่ทำเหมืองจากขอบแปลงพื้นที่ประทานบัตรโดยรอบเป็นระยะ 10 เมตร พร้อมทั้งดูแลรักษาพันธุ์ไม้ที่มีอยู่เดิมไว้	-ทางโครงการมีการเว้นพื้นที่ไม่ทำเหมืองโดยรอบเขตประทานบัตร 10 เมตร และนำเปลือกดินจากการทำเหมืองคั่นทำนบความสูงประมาณ 2 เมตร โดยรอบเขตประทานบัตร พร้อมทั้งดูแลรักษาพันธุ์ไม้ที่มีอยู่เดิม และปลูกต้นไม้โตเร็ว -มีการใช้สัญลักษณ์ธงสีแดงแสดงเขตประทานบัตร ธงสีเขียวแสดงแนวเว้นการทำเหมือง และธงสีเหลืองแสดงขอบเขตพื้นที่การทำเหมือง	-ไม่มี	-ดังแสดงในรูปที่ 2-14 ตัวอย่างแนวเว้นพื้นที่ไม่ทำเหมืองโดยรอบเขตประทานบัตร ระยะ 10 เมตร -ดังแสดงในรูปที่ 2-10 และ 2-13 คั่นดินและต้นไม้เดิมโดยรอบเขตประทานบัตร -ดังแสดงในรูปที่ 2-15 ตัวอย่างแนวธงแสดงเขตพื้นที่ในโครงการ

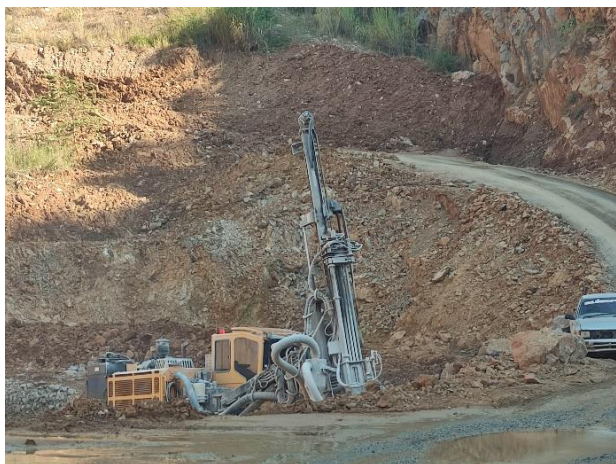
รูปที่ 2-16 เครื่องเจาะระเบิดของโครงการ
(ภาพกิจกรรมล่าสุด)

3) ใช้เครื่องเจาะรื้อระเบิดแบบดินตะขำที่มีเครื่องดูดฝุ่นติดตั้งบริเวณหัวเจาะหรือใช้น้ำหล่อลื่นในรูเจาะ เพื่อป้องกันและลดการฟุ้งกระจายของฝุ่นละอองที่เกิดจากการเจาะรื้อระเบิด	-มีการใช้เครื่องเจาะรื้อระเบิดที่มีอุปกรณ์ป้องกันการฟุ้งกระจายของฝุ่นละอองบริเวณหัวเจาะ	-ไม่มี	-ดังแสดงในรูปที่ 2-16 เครื่องเจาะรื้อระเบิดของโครงการ

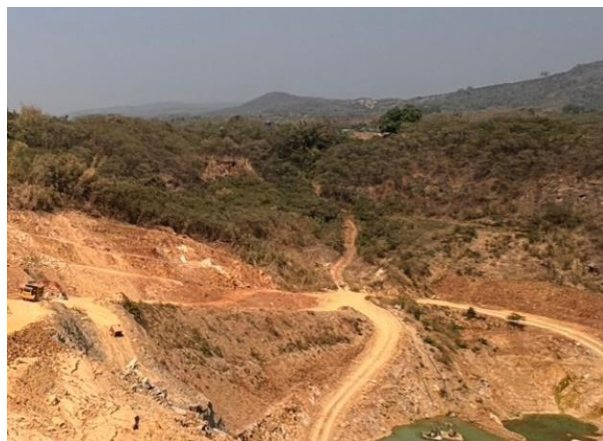
รูปที่ 2-17 ขุมเหมืองเก่าที่ดัดแปลงเป็นพื้นที่เก็บกองเปลือกดิน

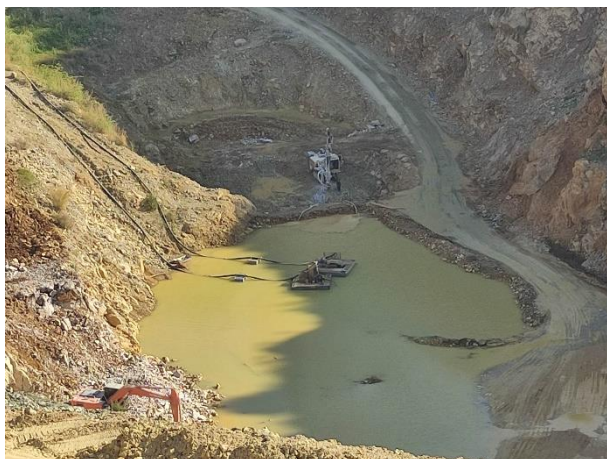
รูปที่ 2-18 บ่อรับน้ำบริเวณพื้นที่ต่ำสุดของบ่อเหมือง
(ภาพกิจกรรมล่าสุด)

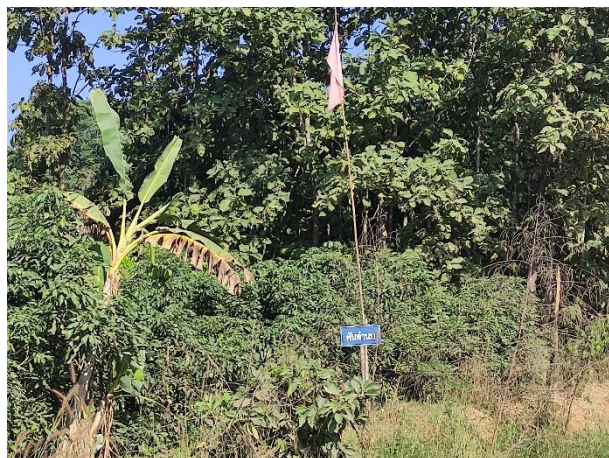
รูปที่ 2-24 แนวธงแสดงเขตพื้นที่การทำเหมือง
(เขตประทานบัตร)

3. การเตรียมพื้นที่เปิดหน้าเหมืองและกิจกรรมที่ต่อเนื่องจากการทำเหมืองให้ทำเฉพาะ บริเวณที่เปิดทำเหมืองก่อนเท่านั้น บริเวณใดยังไม่มีการใช้ประโยชน์ให้คงสภาพเดิมไว้มากที่สุด	-ทางโครงการมีนโยบายเปิดพื้นที่เฉพาะบริเวณที่จะทำเหมืองเท่านั้น	-ไม่มี	-ดังแสดงในรูปที่ 2-24 แนวรณรงค์แสดงแนวเขตการทำเหมือง
