บทที่ 2

ผลการดำเนินการตามมาตรการป้องกัน และแก้ไขผลกระทบสิ่งแวดล้อม

2.1 การปฏิบัติตามเงื่อนไขสิ่งแวดล้อม

จากกิจกรรมการทำเหมืองตามโครงการทำเหมืองชนิดแร่หินอุตสาหกรรมชนิดหินปูน เพื่ออุตสาหกรรมก่อสร้าง ประทานบัตรที่ 32154/16350 ของบริษัท ส.เต็งไตรรัตน์ (น่าน) จำกัด ตั้งอยู่ที่ หมู่ที่ 2 ตำบลผาสีงห์ อำเภอเมืองน่าน จังหวัดน่าน ก่อให้เกิดการเปลี่ยนแปลงของสภาพแวดล้อมทั้งในด้านของสภาพภูมิประเทศ ภูมิอากาศ ซึ่งยังผลทำให้เกิดผลกระทบต่อสิ่งแวดล้อมดังนั้นจึงจำเป็นต้องมีมาตรการป้องกันและแก้ไขผลกระทบสิ่งแวดล้อมเพื่อเป็นตัวกำหนดแนวทางการปฏิบัติเพื่อให้ผู้ประกอบการมีจิตสำนึกในการดูแล รักษา ป้องกันและแก้ไขปัญหาสิ่งแวดล้อมที่อาจเกิดขึ้นในอนาคต ซึ่งผลการติดตามและตรวจสอบมาตรการป้องกันและแก้ไขผลกระทบสิ่งแวดล้อม โดยมีรายละเอียดดังนี้

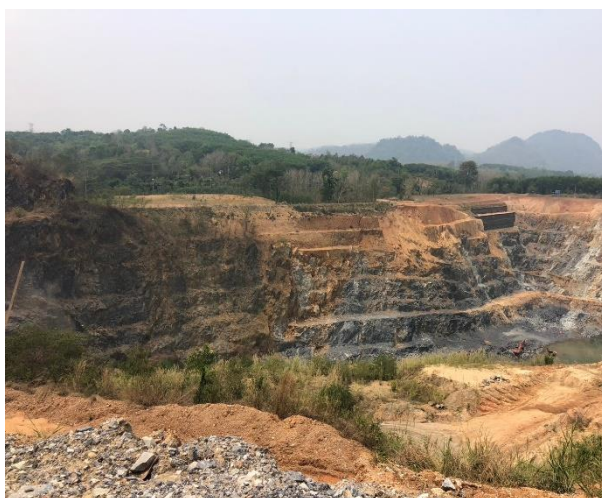
รูปที่ 2-4 การเปิดหน้าเหมืองในโครงการ

1.3 ให้เปิดหน้าเหมืองตามแผนผังโครงการกำหนดความสูงของชั้นบันไดแต่ละชั้นไม่เกิน 10 ม. ความกว้างไม่น้อยกว่า 10 ม. โดยควบคุมความลาดชันสุดท้าย (overall slope) ไม่เกิน 45 องศา	-ทางโครงการมีนโยบายทำเหมืองตามที่แผนผังโครงการทำเหมืองได้ออกแบบไว้คือ มีชั้นบันไดความสูงของชั้นบันไดไม่เกิน 10 ม. กว้างไม่น้อยกว่า 10 ม. โดยควบคุมความลาดชันสุดท้าย (overall slope) ไม่เกิน 45 องศา ซึ่งในช่วงที่เริ่มเปิดหน้าเหมืองจะได้มีวิศวกรผู้ควบคุมปฏิบัติหน้าที่คอยดูแลขั้นตอนการทำเหมืองให้เป็นไปตามที่แผนผังโครงการทำเหมืองกำหนดไว้อย่างเคร่งครัด ขณะที่ตรวจวัดกำลังเปิดหน้าดินบริเวณตอนเหนือของประทานบัตร	-ไม่มี	-แสดงในรูปที่ 2-4 การเปิดหน้าเหมืองในโครงการ

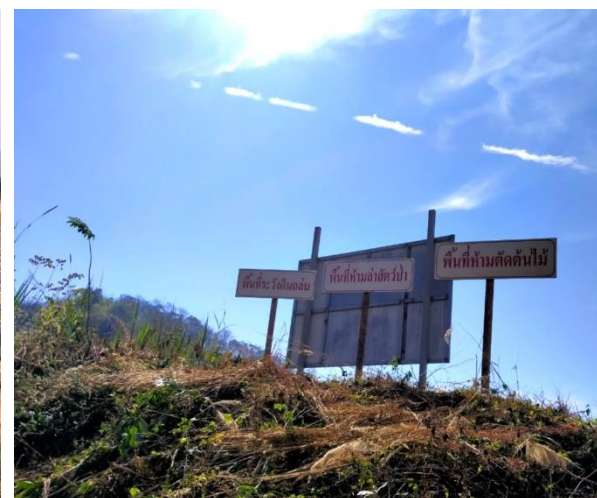
รูปที่ 2-5 ป้ายเตือนพื้นที่ระวังดินถล่ม

1.4 ให้ตรวจสอบเสถียรภาพของหน้าเหมืองชั้นบันไดให้อยู่ในสภาพที่ปลอดภัยอยู่เสมอ ตลอดระยะเวลาการทำงาน	-มีเจ้าหน้าที่คอยเดินสำรวจตรวจสอบเสถียรภาพของหน้าเหมือง และมีการปักป้ายเตือนระวังพื้นที่ที่มีความเสี่ยงเรื่องการพังทลายไว้แล้ว	-ไม่มี	-แสดงในรูปที่ 2-5 ป้ายเตือนพื้นที่ระวังดินถล่ม

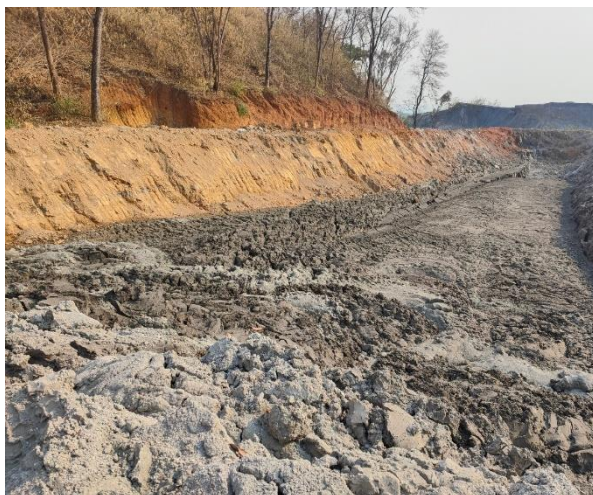
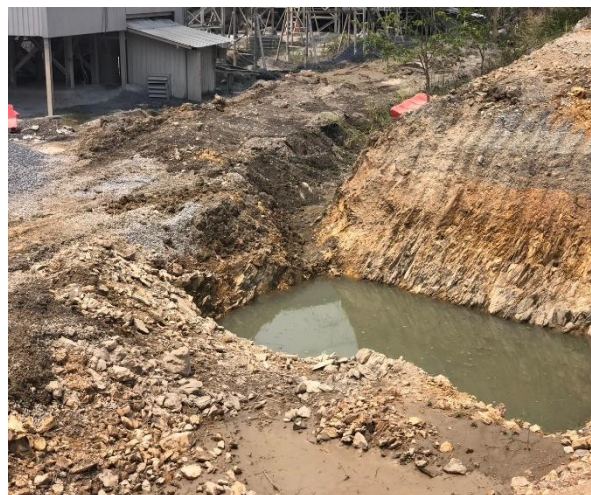
รูปที่ 2-6 ค้นทำนบดิน ถนน คูระบายน้ำ และบ่อดักตะกอน
ที่ใช้เปลือกดินส่วนใหญ่ในการปรับแต่ง

รูปที่ 2-6 (ต่อ) ค้นทำนบดิน ถนน คูระบายน้ำ และบ่อดัก
ตะกอน ที่ใช้เปลือกดินส่วนใหญ่ในการปรับแต่ง

เงื่อนไขตามมาตรการฯ	ผลการปฏิบัติตามมาตรการ	ปัญหาในการปฏิบัติตามมาตรการ	รูปประกอบ
1.5 เลือกดินและเศษหินที่เกิดจากการขยายหน้าเหมืองใหม่ ในช่วงปีที่ 1-3 จะต้องนำไปเก็บกองยังบริเวณพื้นที่เก็บกองเปลือกดินเศษหินทางทิศตะวันออก เนื้อที่ประมาณ 12.8 ไร่ โดยให้เก็บกองกว้างประมาณ 230 ม. มีความสูงชันละประมาณ 5 ม. ความลาดชันรวมไม่เกิน 27 องศา (Safety factor ประมาณ 1.51) และเลือกดินเศษหินที่เกิดขึ้นจากการทำเหมืองตั้งแต่ปีที่ 4 เป็นต้นไป ให้นำไปถมกลับบริเวณพื้นที่ที่ผ่านการทำเหมืองแล้วเนื้อที่ประมาณ 8 ไร่ จากระดับ 195-210 ม.(รทก.)	-ทางโครงการมีการจัดเตรียมพื้นที่เก็บกองเปลือกดินและเศษหินที่จะเกิดขึ้นในช่วงการขยายหน้าเหมืองไว้แล้ว และส่วนใหญ่พบว่าเปลือกดินและเศษหินต่างๆ จะถูกใช้ไปกับการจัดทำคันทำนบดิน คูระบายน้ำ บ่อดักตะกอน และ ถนน ในโครงการ -ในส่วนของกองเก็บกองนั้นจะได้ทำการการเก็บกองโดยมีความสูงชันละประมาณ 5 ม. ความลาดชันรวมไม่เกิน 27 องศา ทั้งนี้ได้นำดินบางส่วนถมกลับลงไปบ่อเหมืองบ้างแล้ว	-ไม่มี	-ดังแสดงในรูปที่ 2-6 คันทำนบดิน ถนน คูระบายน้ำ และบ่อดักตะกอน ที่ใช้เปลือกดินส่วนใหญ่ในการปรับแต่ง

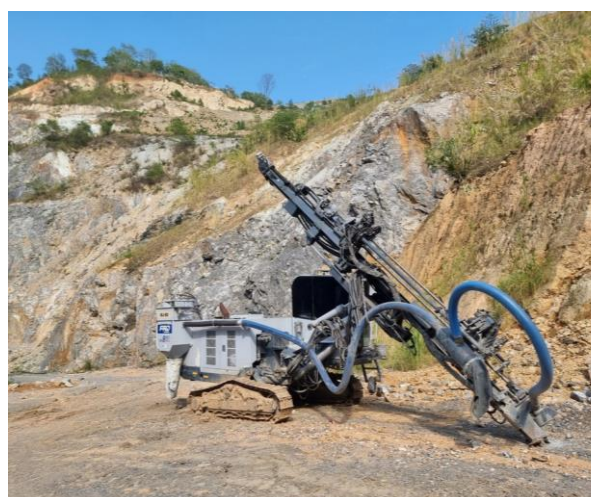
รูปที่ 2-9 เครื่องเจาะระเบิดของโครงการ

2. คุณภาพอากาศ			
2.1 ใช้เครื่องเจาะระเบิดแบบดินตะขบที่มีเครื่องดูดฝุ่นติดตั้งที่หัวเจาะหรือน้ำหล่อลื่นในรูเจาะ เพื่อป้องกันและลดการฟุ้งกระจายของฝุ่นละออง	-ในช่วงที่มีการใช้วัตถุระเบิดทางโครงการมีการเลือกใช้เครื่องเจาะระเบิดแบบดินตะขบที่มีเครื่องดูดฝุ่นติดตั้งที่หัวเจาะเพื่อลดการฟุ้งกระจายของฝุ่นละออง	-ไม่มี	-ดังแสดงในรูปที่ 2-9 เครื่องเจาะระเบิดของโครงการ

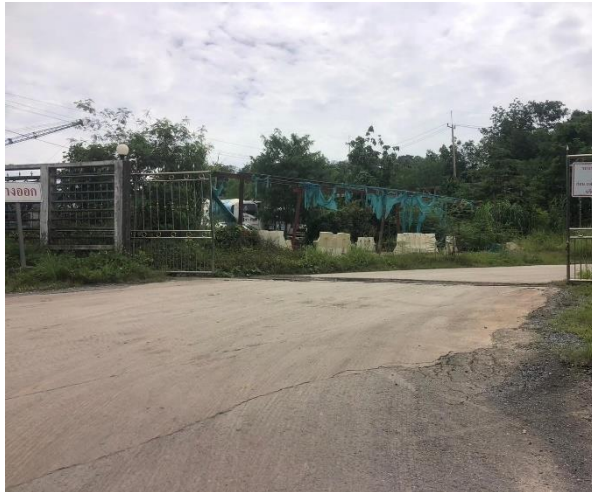
รูปที่ 2-10 เส้นทางขนส่งแร่ที่ดูแลให้อยู่ในสภาพที่ดี

2.2 ดูแลซ่อมแซมเส้นทางที่ใช้ในการขนส่งแร่ให้อยู่ในสภาพดีตลอดระยะเวลาปฏิบัติงาน	-ทางโครงการจัดเจ้าหน้าที่คอยดูแลซ่อมแซมเส้นทางขนส่งแร่อย่างสม่ำเสมอ	-ไม่มี	-ดังแสดงในรูปที่ 2-10 เส้นทางขนส่งแร่ที่ดูแลให้อยู่ในสภาพที่ดี

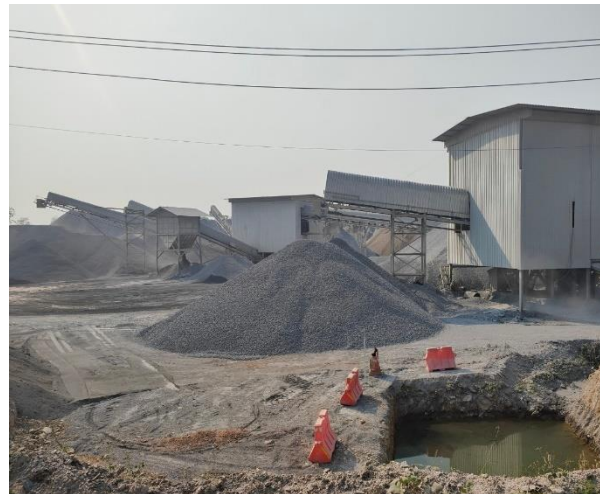
รูปที่ 2-17 โรงโม่หินที่มีระบบระบบป้องกันผลกระทบ
สิ่งแวดล้อมตามที่ราชการกำหนด

2.9 ให้ตรวจสอบดูแลโรงโม่หินตามข้อกำหนดประกาศกรมอุตสาหกรรมพื้นฐานและการเหมืองแร่ เรื่อง ให้โรงโม่ บด หรือย่อยหิน มีระบบป้องกันผลกระทบสิ่งแวดล้อม ลงวันที่ 12 มกราคม 2548 พร้อมทั้งเปิดใช้ระบบป้องกันและลดการฟุ้งกระจายของฝุ่นละอองในขณะผลิตแร่ และบำรุงรักษาระบบอย่างสม่ำเสมอ	-จากการสำรวจพบว่าโรงโม่หินของโครงการมีระบบป้องกันและลดผลกระทบสิ่งแวดล้อมครบถ้วน และมีประสิทธิภาพตามประกาศของกรมอุตสาหกรรมพื้นฐานและการเหมืองแร่ ลงวันที่ 12 มกราคม 2548 โดยมีการปิดคลุมอาคารของโรงโม่หิน ปิดคลุมสายพานลำเลียง ติดระบบสเปรย์น้ำบริเวณปลายสายพาน และเปิดใช้ระบบป้องกันและลดการฟุ้งกระจายของฝุ่นละอองในขณะผลิตแร่ และบำรุงรักษาระบบอย่างสม่ำเสมอ	-ไม่มี	-ดังแสดงในรูปที่ 2-17 โรงโม่หินที่มีระบบระบบป้องกันผลกระทบสิ่งแวดล้อมตามที่ราชการกำหนด -ดังแสดงในรูปที่ 2-18 การเปิดใช้ระบบสเปรย์น้ำ

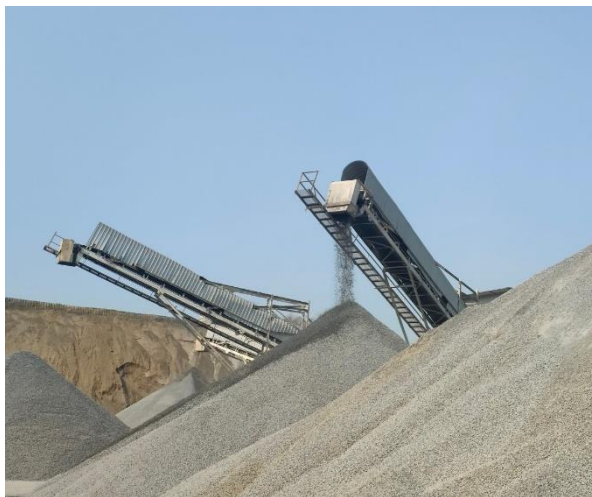
รูปที่ 2-18 การเปิดใช้ระบบสปเรย์น้ำ

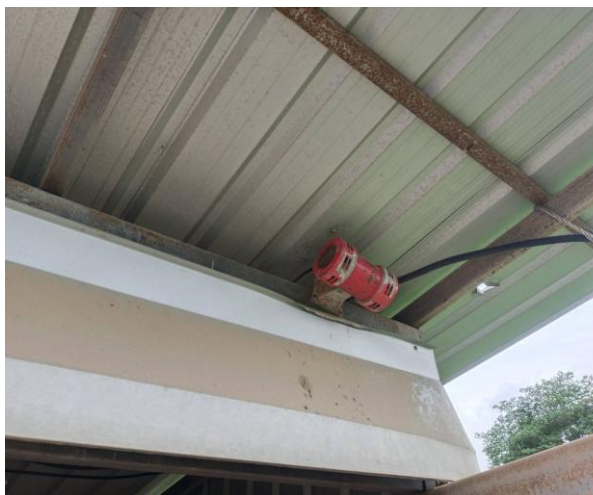
รูปที่ 2-22 อุปกรณ์สัญญาณเสียงเตือนก่อนทำการระเบิด

3.6 ก่อนทำการระเบิดทุกครั้งต้องดำเนินการดังนี้ - แจ้งให้คนงานทราบเพื่ออยู่ในที่ปลอดภัย - จัดให้มีพนักงานตรวจตราในรัศมี 100 ม. - ให้สัญญาณเสียงเตือนให้ได้ยินโดยทั่วถึงกันในรัศมี 500 ม.	- ในช่วงที่มีการใช้วัตถุระเบิดทางโครงการจะทำการระเบิดวันละ 1 ครั้ง ในช่วงเวลา 16.00-17.00 น. พร้อมทั้งมีการเปิดสัญญาณเสียงเตือนก่อนการระเบิดจำนวน 3 ครั้ง เพื่อให้ได้ยินในระยะ 500 ม. เป็น	-ไม่มี	-ดังแสดงในรูปที่ 2-22 อุปกรณ์สัญญาณเสียงเตือนก่อนทำการระเบิด

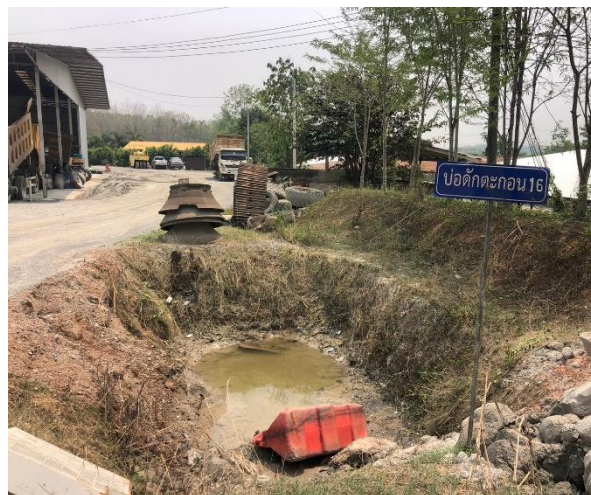
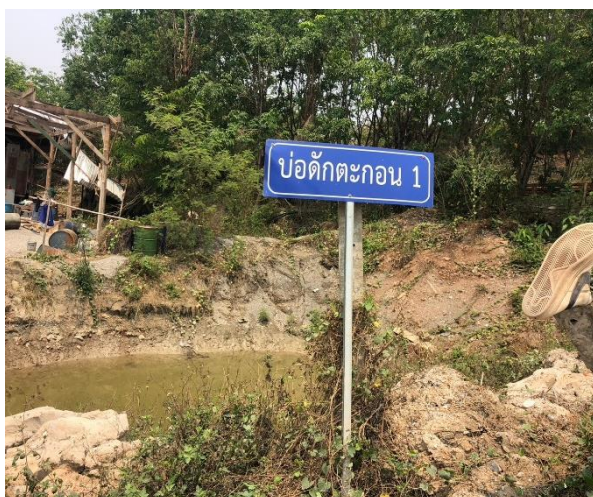
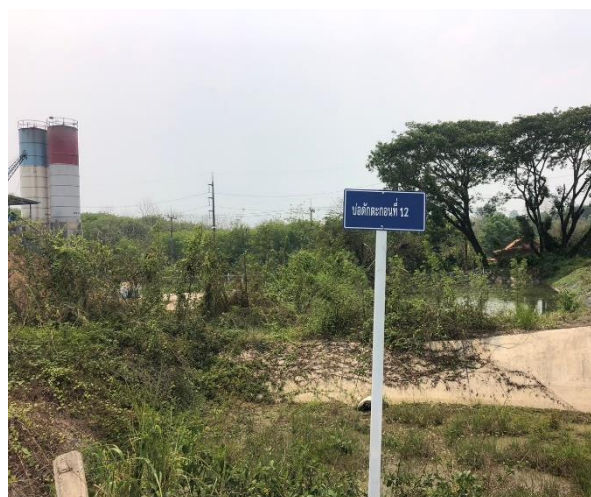
รูปที่ 2-23 บ่อตกตะกอนในโครงการ

รูปที่ 2-23 (ต่อ) บ่อตกตะกอนในโครงการ

4. อุทกวิทยา และคุณภาพน้ำ			
4.1 กำหนดให้มีบ่อดักตะกอน จำนวน 14 บ่อ ดังนี้ 1) สร้างบ่อดักตะกอนใหม่เพิ่ม จำนวน 9 บ่อ ได้แก่ “บ1” ถึง “บ4” ขนาดบ่อละ 10x10x4 ม. “บ5”, “บ6” และ “บ8” ถึง “บ10” ขนาดบ่อละ 15x15x4 ม.	-ทางโครงการมีการขุดบ่อดักตะกอนจำนวน 14 บ่อ ตามที่มาตรการกำหนด	-ไม่มี	-ดังแสดงในรูปที่ 2-23 บ่อดักตะกอนในโครงการ

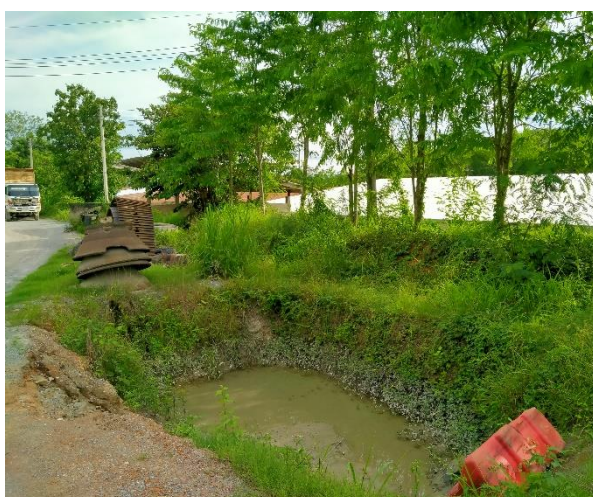
รูปที่ 2-24 ตัวอย่างบ่อตกตะกอนในโครงการ

2) ปรับปรุงบ่อดักตะกอนที่มีอยู่ในปัจจุบัน จำนวน 4 บ่อ ดังนี้ “บ7” ขนาด 15x15x4 ม. “บ12”ขนาด 10x15x3 ม. “บ13” ขนาด 10x15x4 ม.และ “บ14” ขนาด 10x15x4 ม. 3) ดูแลบ่อดักตะกอนเดิม จำนวน 1 บ่อ คือ “บ11” ให้สามารถรองรับน้ำ ได้อย่างมีประสิทธิภาพ			-ดังแสดงในรูปที่ 2-24 ตัวอย่างบ่อดักตะกอนในโครงการ

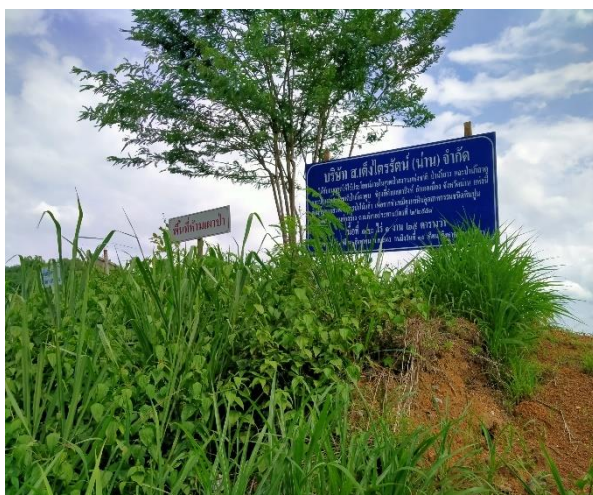
รูปที่ 2-26 คันดินและต้นไม้ที่มีการดูแลอย่างดีจากโครงการ

4.4 ตรวจสอบความมั่นคงแข็งแรงของคันทำ นบอย่างสม่ำเสมอ พร้อมทั้งดูแลต้นไม้ให้สามารถเจริญเติบโตได้ดี	-มีการจัดเจ้าหน้าที่คอยดูแลคันทำนบดินและต้นไม้ที่ปลูกบนคันทำนบดินอย่างดี	-ไม่มี	-ดังแสดงในรูปที่ 2-26 คันดินและต้นไม้ที่มีการดูแลอย่างดีจากโครงการ

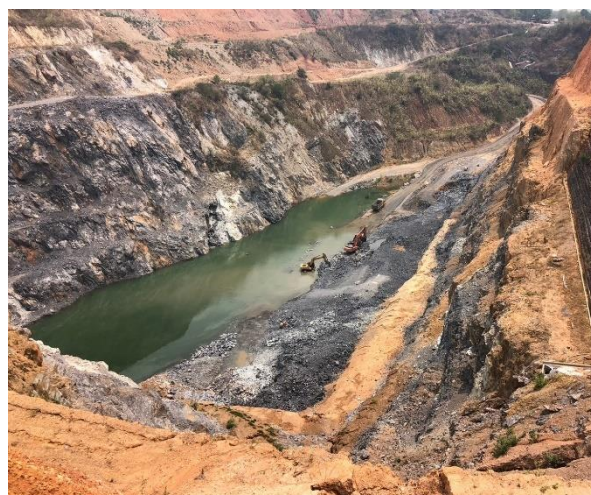
รูปที่ 2-27 บ่อ sump เดิมที่มีการใช้ประโยชน์ของโครงการ

4.5 ออกแบบให้มีบ่อรับน้ำ (Sump) บริเวณจุดต่ำสุดของพื้นที่บ่อเหมืองเพื่อรวบรวมน้ำไหลมาจากพื้นที่ทำเหมืองพร้อมติดตั้งเครื่องสูบน้ำ เพื่อสูบน้ำจากบ่อดักกล้าน้ำไปใช้ในกิจกรรมต่างๆ รวมทั้งให้นำน้ำจากบ่อดักตะกอนไปใช้ประโยชน์แบบหมุนเวียนในกิจกรรมการทำเหมืองแร่ เช่น การฉีดพรมเส้นทางขนส่งแร่ การรดน้ำต้นไม้ และใช้ในระบบป้องกันฝุ่นในโรงโม่หิน	-จากการสำรวจพบว่าบริเวณจุดต่ำสุดของพื้นที่บ่อเหมืองจะได้ทำการออกแบบให้มีบ่อรับน้ำติดตั้งเครื่องสูบน้ำ เพื่อสูบน้ำจากบ่อดักกล้าน้ำไปใช้ในกิจกรรมต่างๆ รวมทั้งให้นำน้ำจากบ่อดักตะกอนไปใช้ประโยชน์แบบหมุนเวียนในกิจกรรมการทำเหมืองแร่ เช่น การฉีดพรมเส้นทางขนส่งแร่ การรดน้ำต้นไม้ และใช้ในระบบป้องกันฝุ่นในโรงโม่หิน	-ไม่มี	-ดังแสดงในรูปที่ 2-27 บ่อ sump เดิมที่มีการใช้ประโยชน์ของโครงการ

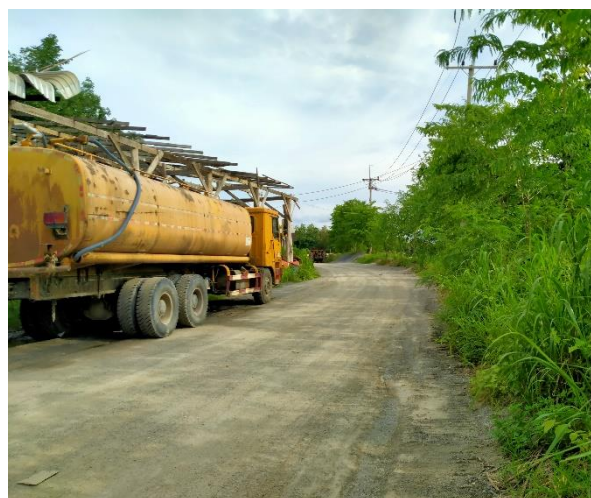
รูปที่ 2-29 ถนนที่มีการดูแลเป็นอย่างดีในโครงการ

เงื่อนไขตามมาตรการฯ	ผลการปฏิบัติตามมาตรการ	ปัญหาในการปฏิบัติตามมาตรการ	สรุปประกอบ
6. คมนาคม			
6.1 ให้ดูแลรักษาสภาพเส้นทางให้อยู่ในสภาพที่ใช้งานได้ดีอยู่เสมอ และในกรณีเกิดการชำรุดเสียหายจะต้องรีบดำเนินการปรับปรุงซ่อมแซมทันที	- มีเจ้าหน้าที่คอยดูแลรักษา และซ่อมแซมสภาพเส้นทางให้อยู่ในสภาพที่ใช้งานได้ดีอยู่เสมอ	-ไม่มี	-แสดงในรูปที่ 2-29 ถนนที่มีการดูแลเป็นอย่างดีในโครงการ
