ผลการปฏิบัติตามมาตรการป้องกันและ แก้ไขผลกระทบสิ่งแวดล้อม

บทที่ 2

2.1 การปฏิบัติตามมาตรการป้องกันและแก้ไขผลกระทบสิ่งแวดล้อม

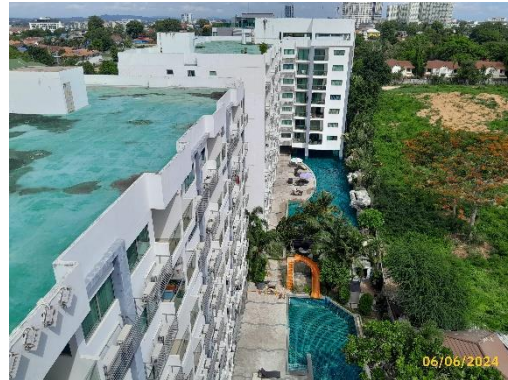
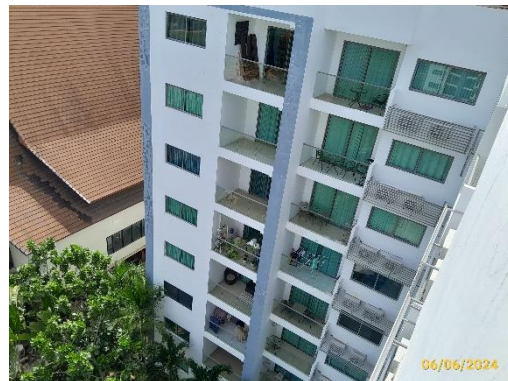
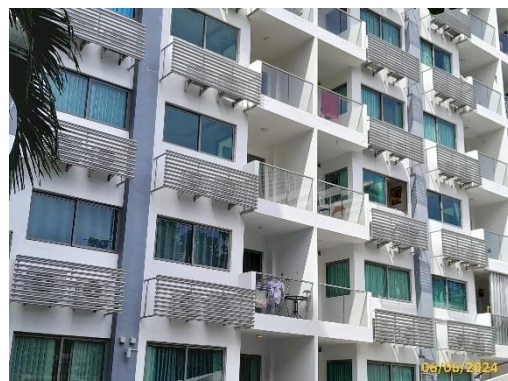
งานสถาปัตยกรรมและการใช้พื้นที่

หลังคาและผนังอาคาร

เพดานชั้นบนสุด

กระจกในห้องพัก

1. ทรัพยากรสิ่งแวดล้อมทางกายภาพ					
1.1 สภาพภูมิประเทศ	1. การดำเนินการก่อสร้างอาคาร 8 ชั้น 1 ชั้นใต้ดิน 2 อาคาร มีความสูง 22.95 เมตร ตามผังบริเวณโครงการ และจัดให้มีการจัดตามผังภูมิสถาปัตย์ของโครงการ	✓	- รูปแบบของอาคารและภูมิสถาปัตย์ที่ได้รับการก่อสร้างในปัจจุบันมีลักษณะ รูปแบบ และการใช้พื้นที่ มิได้แตกต่างจากผังบริเวณของโครงการที่ได้เสนอไว้ในรายงานการประเมินผลกระทบสิ่งแวดล้อม	-	ภาพที่ 2.2-1 การบริหารจัดการด้านวิศวกรรมโครงสร้างและสถาปัตยกรรม

4. ดำเนินการจัดการทางภูมิสถาปัตย์ให้เป็นไปตามผังที่กำหนดไว้	✓ - รูปแบบของอาคารและภูมิสถาปัตย์ที่ได้รับการก่อสร้างในปัจจุบันมีลักษณะ รูปแบบ และการใช้พื้นที่ ที่ได้แตกต่างจากผังบริเวณของโครงการที่ได้เสนอไว้ในรายงานการประเมินผลกระทบสิ่งแวดล้อม	-	ภาพที่ 2.2-1 การบริหารจัดการด้านวิศวกรรมโครงสร้าง และสถาปัตยกรรม

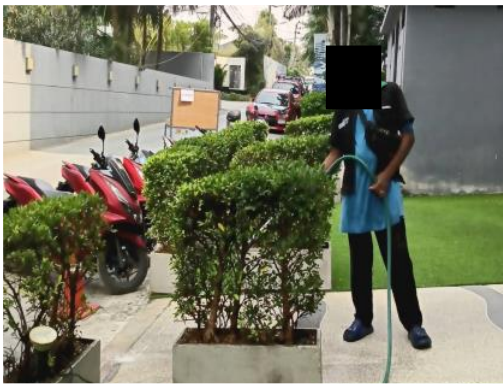
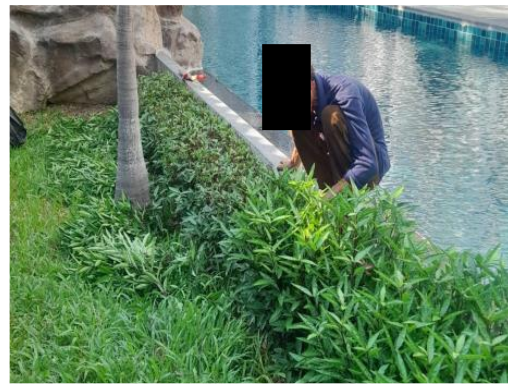
การดูแลพื้นที่สีเขียว

พนักงานทำความสะอาดเศษใบไม้

พื้นที่สีเขียว

2. จัดให้มีการดูแลต้นไม้ และสวนหย่อมภายใน พื้นที่โครงการให้มีสภาพดีอยู่เสมอตามมาตรการใน เรื่องสุนทรียภาพและทัศนียภาพ	✓	- โครงการมอบหมายให้พนักงานส่วนหนึ่งทำหน้าที่เป็น “ผู้ดูแลสวน” โดยกิจกรรมที่เกี่ยวข้องกับการดูแล ซ่อมแซม บำรุงรักษา หรือกิจกรรมใดที่มีวัตถุประสงค์เพื่อการดำรงไว้ซึ่งการเจริญเติบโตของต้นไม้ ไม้พุ่ม และหญ้าภายในพื้นที่โครงการ จะได้รับการปฏิบัติ ทั้งนี้รวมถึงการตัดแต่งทรงพุ่มกิ่งก้านทุก 6 เดือน ด้วย	-	ภาพที่ 2.2-2 การบริหารจัดการพื้นที่สีเขียว และการดูแล

1.2 คุณภาพอากาศ/อุตุนิยมวิทยา	3. จัดให้มีพื้นที่สีเขียวภายในโครงการโดยปลูกพืช คลุมพื้นที่ว่างทั้งหมดเพื่อไม่ให้เกิดฝุ่นละออง	✓ - ตามรายละเอียดโครงการที่ระบุในรายงานการประเมินผลกระทบสิ่งแวดล้อม ระบุให้โครงการมีพื้นที่สีเขียวจำนวน 1 บริเวณ (ครอบคลุม 1,421 ตารางเมตร) คือ พื้นที่สีเขียวชั้นล่าง ทั้งนี้จากการสำรวจเบื้องต้นพบว่าโครงการมีพื้นที่สีเขียวเป็นไปตามที่ระบุอย่างสมบูรณ์ ทั้งด้านขนาดตำแหน่งที่ตั้ง และชนิดพันธุ์พืช	-	ภาพที่ 2.2-2 การบริหารจัดการพื้นที่สีเขียว และการดูแล

6. จัดให้มีการปลูกต้นไม้ภายในโครงการให้มากที่สุดขนาดพื้นที่รวม 1,412 ตร.ม. เพื่อให้ต้นไม้ต่างๆ ช่วยดูดซับมลพิษและเลือกปลูกพันธุ์ไม้ที่สามารถดูดซับคาร์บอนมอนอกไซด์ที่เกิดจากยานพาหนะของโครงการประมาณ 601.889 กรัม/ชั่วโมง ได้อย่างเพียงพอ	✓ - ตามรายละเอียดโครงการที่ระบุในรายงานการประเมินผลกระทบสิ่งแวดล้อม ระบุให้โครงการมีพื้นที่สีเขียวจำนวน 1 บริเวณ (ครอบคลุม 1,421 ตารางเมตร) คือ พื้นที่สีเขียวชั้นล่าง ทั้งนี้จากการสำรวจเบื้องต้นพบว่าโครงการมีพื้นที่สีเขียวเป็นไปตามที่ระบุอย่างสมบูรณ์ ทั้งด้านขนาดตำแหน่งที่ตั้ง และชนิดพันธุ์พืช	-	ภาพที่ 2.2-2 การบริหารจัดการพื้นที่สีเขียว และการดูแล

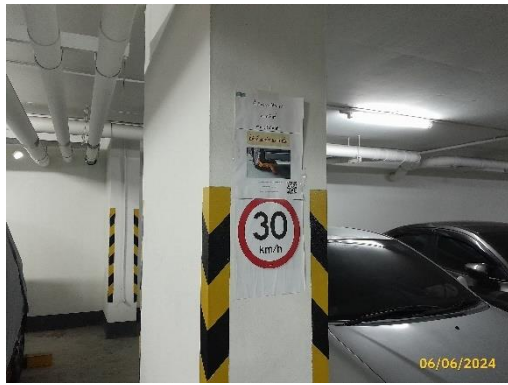
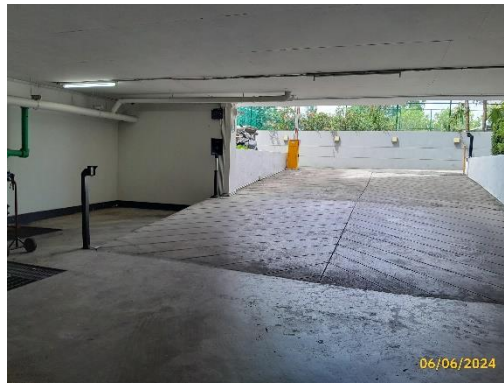
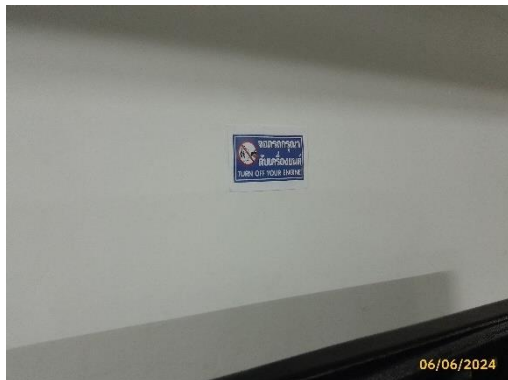
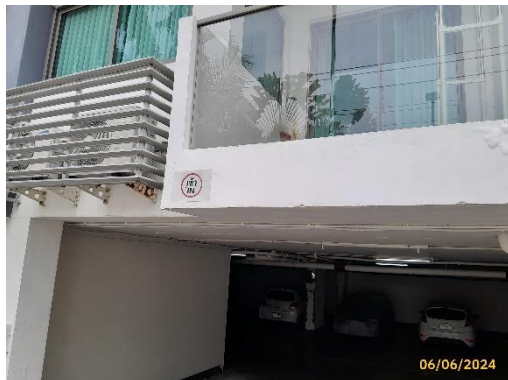
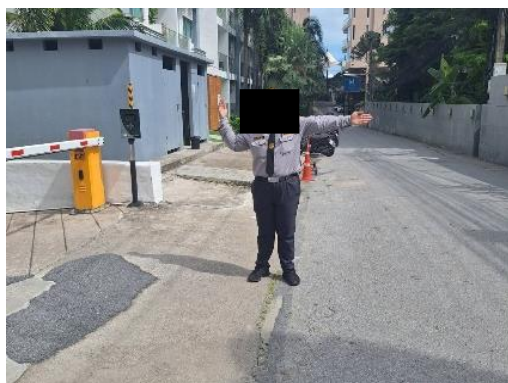
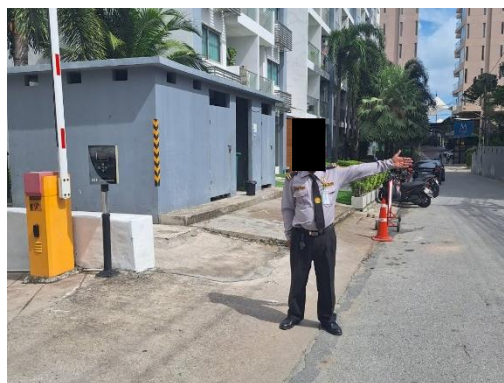
ป้าย “จำกัดความเร็ว”

เนินทางขึ้น

ป้าย “ห้ามติดเครื่องยนต์ทิ้งไว้”

กระจกนูน

ป้ายแสดงเส้นทางรถ เข้า-ออก

เจ้าหน้าที่รักษาความปลอดภัยขณะอำนวยความสะดวกด้านการจราจร

1.2 คุณภาพอากาศ/อุทก-นิยมิวิทยา	1. ควบคุมความเร็วของรถภายในโครงการ เช่น ป้ายจำกัดความเร็ว สันหนูลดความเร็ว เพื่อไม่ให้เกิดการฟุ้งกระจายของฝุ่นบนผิวถนน	✓	- ความเร็วในการสัญจรภายในพื้นที่โครงการถูกจำกัดด้วย “ป้ายจำกัดความเร็ว” และ “เนินทางขึ้น” ทั้งนี้ด้วยระยะทางสัญจรที่สั้น และได้รับการก่อสร้างด้วยวัสดุที่ไม่มีการฟุ้งกระจาย ทำให้โครงการสามารถบรรลุวัตถุประสงค์ของมาตรการอย่างสมบูรณ์	-	ภาพที่ 2.2-3 การบริหารจัดการระบบจราจร

1.4 เสียงและแรงสั่นสะเทือน	1. กำหนดความเร็วของยานพาหนะต่างๆ ที่สัญจรในพื้นที่โครงการไม่เกิน 30 กิโลเมตรต่อชั่วโมง	✓ - ความเร็วในการสัญจรภายในพื้นที่โครงการถูกจำกัดด้วย “ป้ายจำกัดความเร็ว 30 กิโลเมตร/ชั่วโมง” และ “เนินทางขึ้น” (ทำหน้าที่แทนสันนูนชะลอความเร็ว) ทั้งนี้ด้วยระยะทางสัญจรที่สั้น และพื้นที่จอดรถอยู่ใต้ระดับพื้นดิน ทำให้โครงการสามารถบรรลุวัตถุประสงค์ของมาตรการอย่างสมบูรณ์	-	ภาพที่ 2.2-3 การบริหารจัดการระบบจราจร

1.4 เสียงและแรงสั่นสะเทือน	3. ติดตั้งป้ายห้ามเร่งเครื่องยนต์ไว้บริเวณที่จอดรถ และทางวิ่งภายในโครงการให้เห็นอย่างชัดเจนและจัดทำป้ายประกาศให้ดับเครื่องยนต์ทันทีเมื่อจอดรถแล้ว	✓ - โครงการไม่มีการติดตั้งป้ายที่มีข้อความ “ห้ามเร่งเครื่องยนต์” โดยตรง แต่โครงการมีติดตั้งป้ายอื่นๆ ที่ให้ผลลัพธ์ในทางเดียวกัน เช่น ป้ายจำกัดความเร็วที่ 30 กิโลเมตร/ชั่วโมง และป้าย “ห้ามติดเครื่องยนต์ทิ้งไว้”	-	ภาพที่ 2.2-3 การบริหารจัดการระบบจราจร

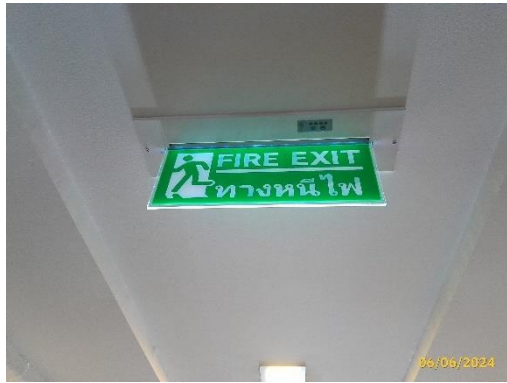
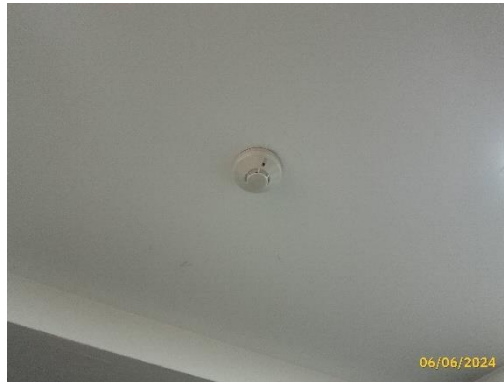
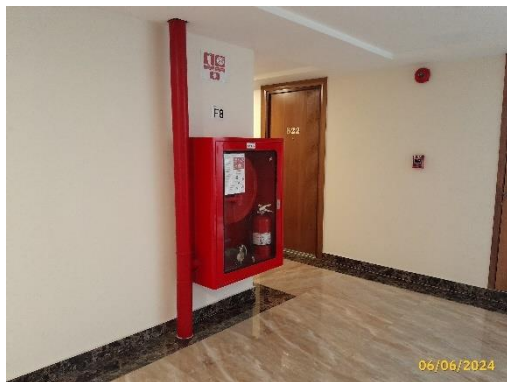
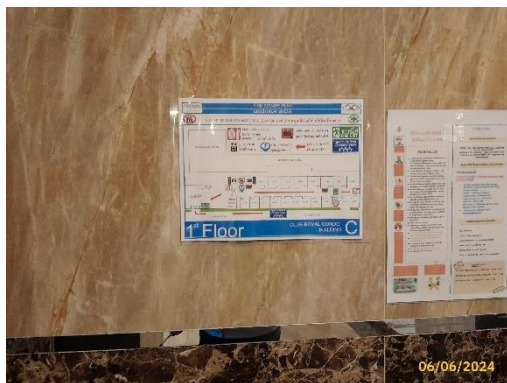
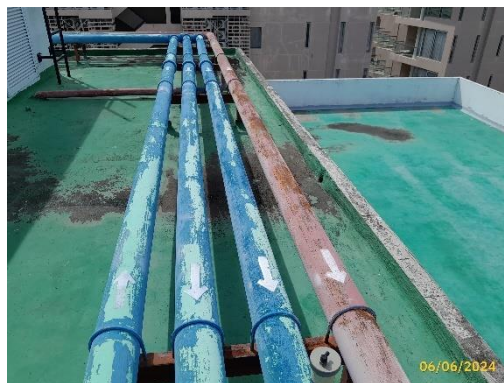
ภาพที่ 2.2-4 (ต่อ) การบริหารจัดการด้านอัคคีภัย ความปลอดภัย และการสาธารณสุข

ป้ายบอกทางหนีไฟ

เครื่องตรวจจับควัน

ตู้สายฉีดน้ำดับเพลิง

เครื่องดับเพลิงแบบมือถือ

ป้ายบอกตำแหน่งจุดที่อยู่

ท่อเย็น

2. ดูแลรักษาความสะอาดถนนภายในโครงการโดยฉีดล้างถนนเป็นประจำสม่ำเสมอ	✓	- โครงการมอบหมายให้พนักงานส่วนหนึ่งทำหน้าที่เป็น “พนักงานทำความสะอาด” ซึ่งรับหน้าที่ในการรักษาความเป็นระเบียบเรียบร้อย ตรวจสอบความเสียหายเบื้องต้น และทำความสะอาดในพื้นที่ส่วนกลาง ทั้งนี้พื้นที่ดังกล่าวครอบคลุมถึงถนนและที่จอดรถด้วย อนึ่งกิจกรรมที่มาตรการอ้างอิงจะมีการดำเนินการทุกๆ 2 วัน	-	ภาพที่ 2.2-4 การบริหารจัดการด้านอัคคีภัย ความปลอดภัย และการสาธารณสุข

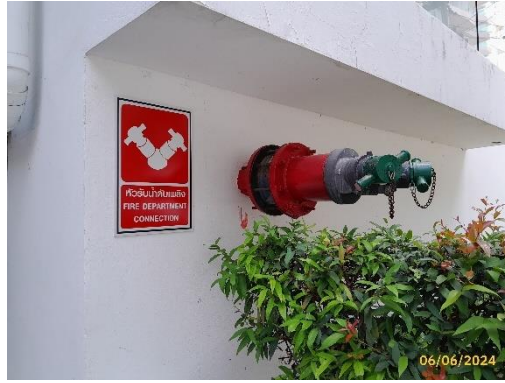
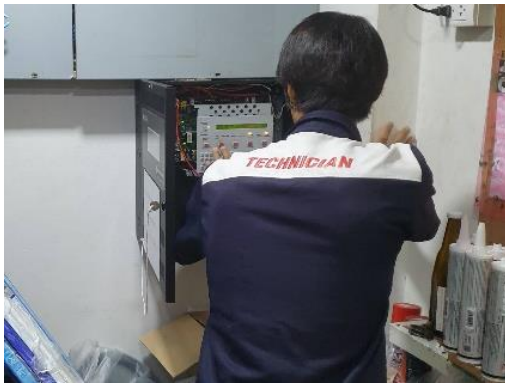
ภาพที่ 2.2-4 (ต่อ) การบริหารจัดการด้านอัคคีภัย ความปลอดภัย และการสาธารณสุข

หัวรับน้ำดับเพลิงนอกอาคาร

การตรวจสอบระบบป้องกันและระงับอัคคีภัย

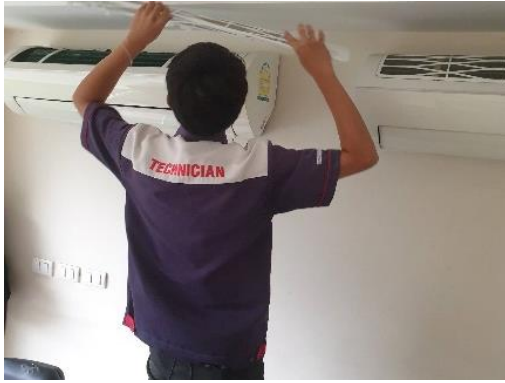
การล้างเครื่องปรับอากาศ

การตรวจสอบช่องระบายอากาศ

7. ทำความสะอาดเครื่องปรับอากาศเป็นประจำ เพื่อเพิ่มประสิทธิภาพการทำงานของเครื่องปรับอากาศและยังเป็นการป้องกันการสะสมของเชื้อโรค โดยให้นิติบุคคลอาคารชุดประชาสัมพันธ์ให้ผู้พักอาศัยทำความสะอาดเครื่องปรับอากาศทุกๆ 6 เดือน/ครั้ง	✓ - ในพื้นที่ส่วนกลาง อาทิเช่น โถงต้อนรับ ห้องออกกําลังการ โครงการได้ให้ช่างเทคนิคประจำอาคารทำหน้าที่ล้างเครื่องปรับอากาศเป็นประจำอยู่เสมอสำหรับผู้พักอาศัยนั้น ในอดีตโครงการได้มีการประชาสัมพันธ์ในเรื่องของการล้างเครื่องปรับอากาศอย่างต่อเนื่อง แต่ด้วยเพราะพื้นที่สำหรับการประชาสัมพันธ์มีค่อนข้างจำกัดจึงยุติการประชาสัมพันธ์ลงชั่วคราว แต่ทั้งนี้	-	ภาพที่ 2.2-5 การบริหารจัดการระบบปรับอากาศ และระบายอากาศ

1.2 คุณภาพอากาศ/อุณหภูมิวิทยา		ผู้พักอาศัยสามารถขอข้อมูลจากผู้ให้บริการที่นิติบุคคลได้ตลอดเวลาปฏิบัติงาน		
	8. เจ้าของโครงการต้องเลือกใช้เครื่องปรับอากาศที่มีฉลากประหยัดไฟเบอร์ 5	✓ - จากการสอบถามเจ้าหน้าที่ของโครงการในเรื่องที่เกี่ยวข้องกับ “เครื่องปรับอากาศ” พบว่าเครื่องปรับอากาศที่ติดตั้งในพื้นที่ส่วนกลาง และห้องผู้พักอาศัยเป็นรุ่นและแบรนด์เดียวกัน ซึ่งจากการสังเกตเบื้องต้นพบว่าเครื่องปรับอากาศรุ่นดังกล่าวมีคุณสมบัติประหยัดพลังงาน และได้รับการรับรองฉลากประหยัดไฟเบอร์ 5	-	ภาพที่ 2.2-5 การบริหารจัดการระบบปรับอากาศและระบายอากาศ

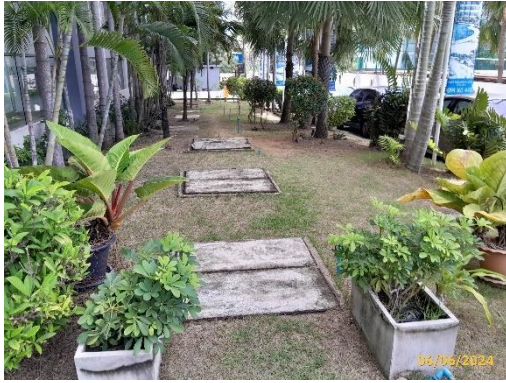
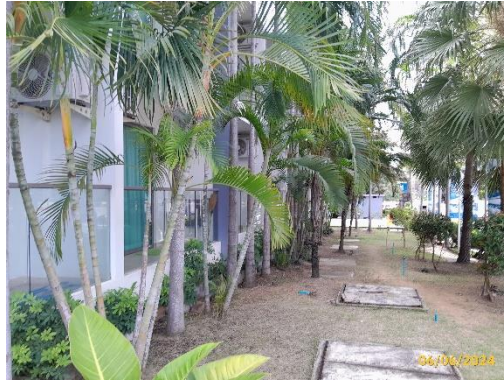
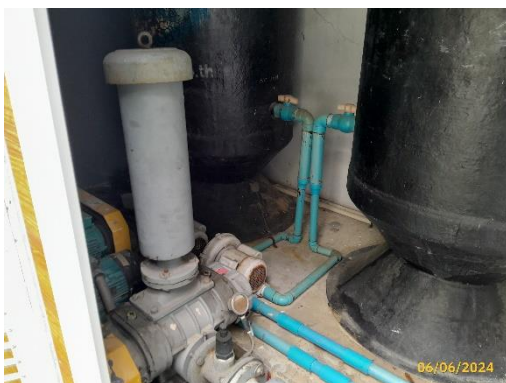
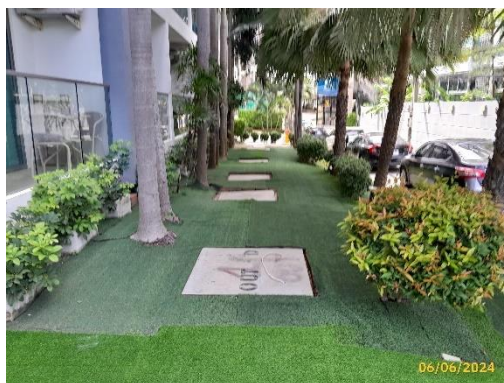
ระบบบำบัดน้ำเสีย และสิ่งปลูกอาคาร C

ระบบบำบัดน้ำเสีย และสิ่งปลูกอาคาร D

1.3 ทรัพยากรน้ำ	1. จัดให้มีระบบบำบัดน้ำเสียเบื้องต้นชนิดเติมอากาศเลี้ยงตะกอนเวียนกลับ (Conventional Activated Sludge Process) จำนวน 2 ชุด/อาคาร ออกแบบให้สามารถรองรับน้ำเสียได้ปริมาณ 140 ลูกบาศก์เมตร/วัน ซึ่งกำหนดให้ค่า BOD ให้น้ำทิ้งไม่เกิน 120 มิลลิกรัม/ลิตร โดยน้ำทิ้งหลังการบำบัดจะระบายออกสู่ท่อระบายน้ำถนนสาธารณะหน้าโครงการซึ่งเชื่อมต่อท่อระบายน้ำถนนนาเกลือซอย 12	✓ - ระบบบำบัดน้ำเสียที่มีคุณสมบัติและคุณลักษณะตามที่มาตรการระบุได้รับการก่อสร้างในพื้นที่โครงการเป็นที่เรียบร้อยแล้ว ทั้งนี้ลักษณะที่บ่งชี้ความเป็นจริงดังกล่าวเบื้องต้นประกอบด้วย ลักษณะ ตำแหน่งที่ตั้งของระบบ ตำแหน่งฝายบ่อต่างๆ และลักษณะการทำงานของเครื่องจักร เป็นต้น	-	ภาพที่ 2.2-6 การบริหารจัดการระบบบำบัดน้ำเสีย

2. จัดให้มีการสูบน้ำออกจากบ่อเก็บตะกอนทุกเดือน	✓ - ปัจจุบันกำหนดการสูบน้ำจากตะกอนจากระบบบำบัดน้ำเสียจะพิจารณาจากปริมาณตะกอนที่เกิดขึ้นเป็นหลัก ด้วยเพราะสภาพโดยทั่วไปมักจะแตกต่างจากผลที่ได้จากการประเมิน เช่น ปริมาณน้ำเข้าระบบ ลักษณะความสกปรก และวิธีการเดินระบบ ทำให้ความถี่ที่ระบุในมาตรการไม่ได้มีความสอดคล้องต่อสถานการณ์ปัจจุบันมากนัก ทั้งนี้โครงการกำหนดให้มีเจ้าหน้าที่ผู้รับผิดชอบในการดูแล ตรวจสอบ และบำรุงรักษาระบบบำบัดน้ำเสีย ซึ่งความรับผิดชอบดังกล่าวรวมไปถึงการตรวจสอบปริมาณตะกอนส่วนเกินประจำเดือน ซึ่งหากเจ้าหน้าที่ตรวจสอบพบว่าปริมาณตะกอนส่วนเกินมีมากจะดำเนินการประสานหน่วยงานที่เกี่ยวข้องเข้ามา ดำเนินการ	-	ภาพที่ 2.2-6 การบริหารจัดการระบบบำบัดน้ำเสีย

1.3 ทรัพยากรน้ำ (ต่อ)		สูบ โดยระยะเวลาระหว่างเดือนมกราคม ถึง มิถุนายน 2567 โครงการมีการสูบตะกอนจำนวน 1 ครั้ง โดยมีการสูบเมื่อวันที่ 3 มิถุนายน 2567		
	3. จัดให้มีการดักกักไขมันจากบ่อดักไขมันนำไปใส่กระถางที่มีกระดาษทิชชูแล้วนำไปตากแดดให้แห้ง แล้วนำกระดาษทิชชูพร้อมไขมันแห้งไปไว้อย่างห้องพักมูลฝอยรวมของโครงการบริเวณห้องพักมูลฝอยแห้งสัปดาห์ละ 2 ครั้ง	✓ - โครงการจะพิจารณาตัดไขมันตามปริมาณที่เกิดขึ้นจริง ด้วยเพราะจำนวนผู้พักอาศัยในโครงการค่อนข้างต่ำ ทำให้การก่อเกิดไขมันลดต่ำกว่าที่มีการประเมินไว้ การกำหนดเวลาตายตัวจึงไม่เหมาะสมกับบริบทที่เกิดขึ้นจริง ทั้งนี้โครงการมอบหมายให้ช่างเทคนิคประจำอาคารทำหน้าที่ในการตรวจสอบ และตัดไขมัน เป็นระยะ โดยการจัดการไขมันภายหลังการตกส่วนใหญ่ยังคงเป็นไปตามที่มาตรการกำหนด	-	ภาพที่ 2.2-6 การบริหารจัดการระบบบำบัดน้ำเสีย

1.3 ทรัพยากรน้ำ (ต่อ)	5. ประสานให้รถสูบล้างภาชนะของเมืองพัทยาสูบตะกอนส่วนเกินไปกำจัดทุกเดือน	✓ - ปัจจุบันกำหนดการสูบล้างภาชนะก่อนจากระบบบำบัดน้ำเสียจะพิจารณาจากปริมาณตะกอนที่เกิดขึ้นเป็นหลัก ด้วยเพราะสภาพโดยทั่วไปมักจะแตกต่างกันจากผลที่ได้จากการประเมิน เช่น ปริมาณน้ำเข้าระบบ ลักษณะความสกปรก และวิธีการเดินระบบ ทำให้ความถี่ที่ระบุในมาตรการไม่ได้มีความสอดคล้องต่อสถานการณ์ปัจจุบันมากนัก ทั้งนี้โครงการกำหนดให้มีเจ้าหน้าที่ผู้รับผิดชอบในการดูแล ตรวจสอบ และบำรุงรักษาระบบบำบัดน้ำเสีย ซึ่งความรับผิดชอบดังกล่าวรวมไปถึงการตรวจสอบปริมาณตะกอนส่วนเกินประจำเดือน ซึ่งหากเจ้าหน้าที่ตรวจสอบพบว่าปริมาณตะกอนส่วนเกินมีมาก จะดำเนินการประสานหน่วยงานที่เกี่ยวข้องเข้ามาดำเนินการสูบล้าง โดยระยะเวลาระหว่างเดือนมกราคม ถึง มิถุนายน 2567 โครงการมีการสูบล้างตะกอนจำนวน 1 ครั้ง โดยมีการสูบล้างเมื่อวันที่ 3 มิถุนายน 2567	-	ภาพที่ 2.2-6 การบริหารจัดการระบบบำบัดน้ำเสีย

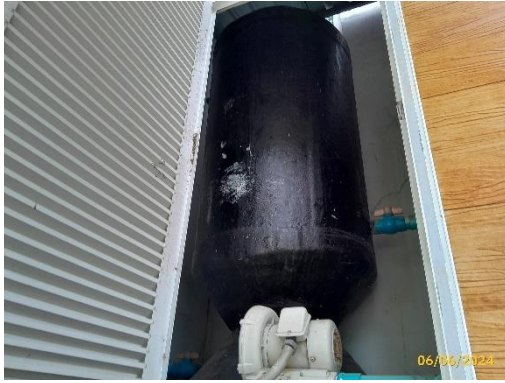
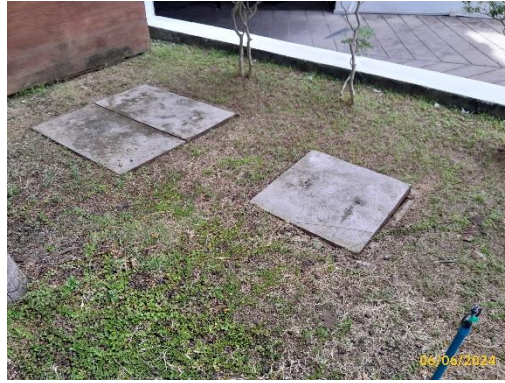
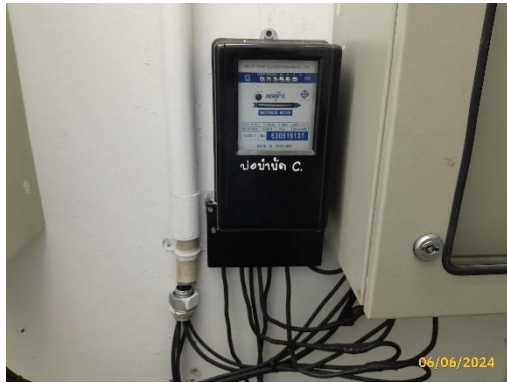
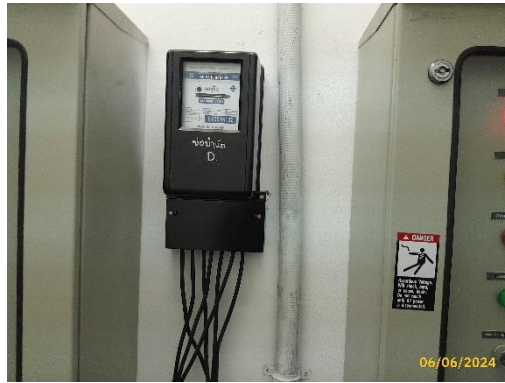
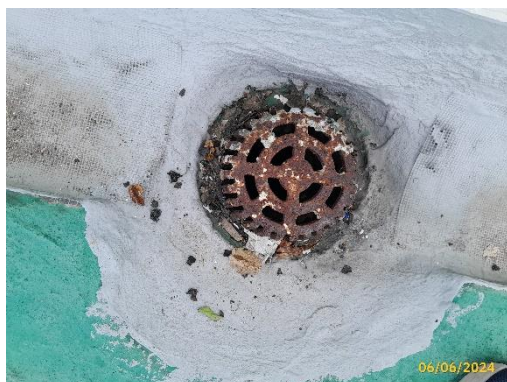
ภาพที่ 2.2-6 (ต่อ) การบริหารจัดการระบบบำบัดน้ำเสีย

ระบบจัดการก๊าซมีเทน และระบบจัดการละอองลอย

การตัดไขมันระบบบำบัดน้ำเสีย

ระบบมิเตอร์ไฟฟ้าแยก

ท่อรวบรวมน้ำเสีย

ตะแกรงครอบรางระบายน้ำ

6. จัดให้มีระบบมิเตอร์ไฟฟ้าสำหรับระบบบำบัดน้ำเสียโดยเฉพาะแยกจากระบบไฟฟ้าอื่นๆ เพื่อให้สามารถติดตามตรวจสอบการใช้งานของระบบบำบัดน้ำเสียได้ และให้เกิดความมั่นใจว่าโครงการจะเดินระบบบำบัดน้ำเสียตลอดระยะเวลาที่เปิดดำเนินการโครงการ	✓ - ระบบมิเตอร์ไฟฟ้าแยกสำหรับระบบบำบัดน้ำเสียได้รับการติดตั้งเป็นที่เรียบร้อยแล้ว	-	ภาพที่ 2.2-6 การบริหารจัดการระบบบำบัดน้ำเสีย

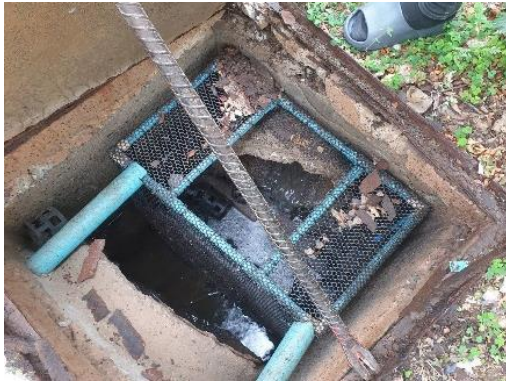
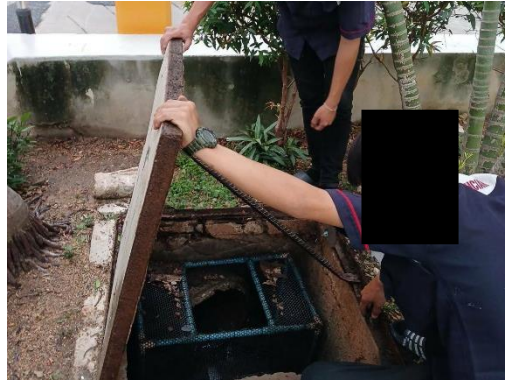
ภาพที่ 2.2-6 (ต่อ) การบริหารจัดการระบบบำบัดน้ำเสีย

ตะแกรงดักขยะ

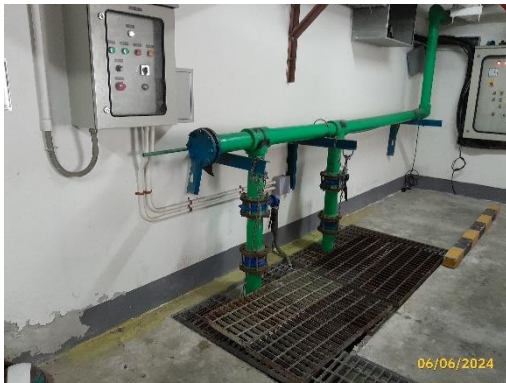
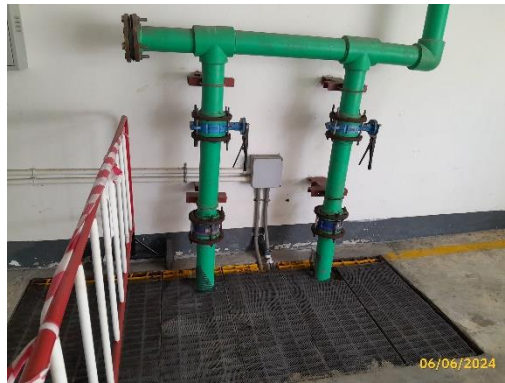
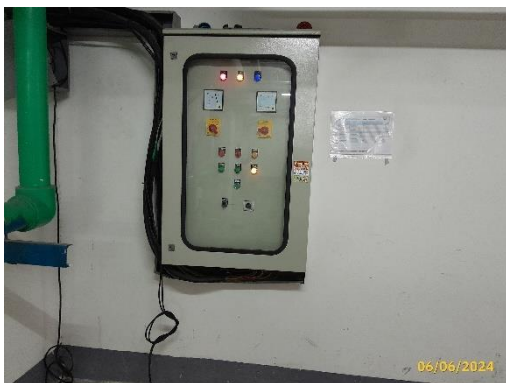
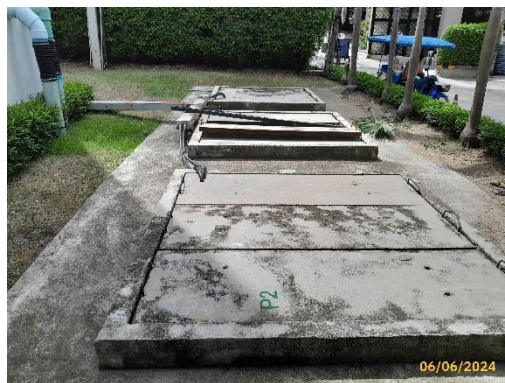
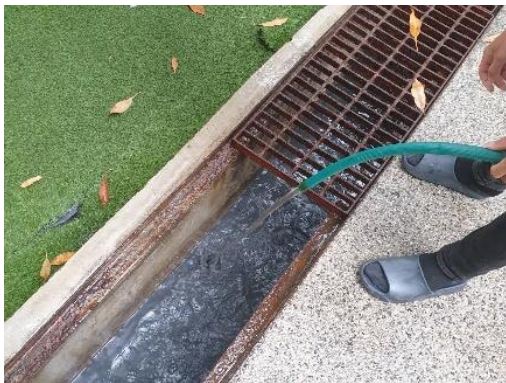
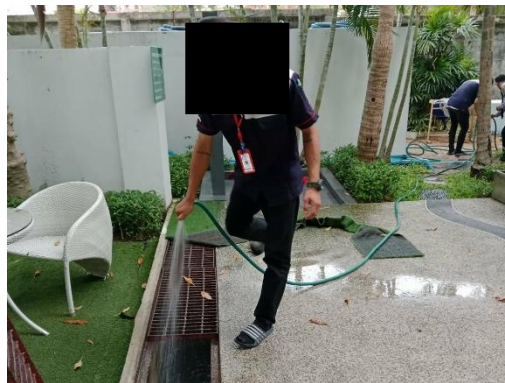
ระบบระบายน้ำ

การขุดลอกบ่อพักและระบายน้ำ

7. จัดให้มีการควบคุมการระบายน้ำฝนของโครงการ เพื่อทำการหน่วงปริมาณของน้ำฝนไว้ในท่อโดยมีปริมาตรเพียงพอกับปริมาณน้ำฝนที่ที่ต้องการกักเก็บในขณะฝนกำลังตก โดยควบคุมอัตราการระบายน้ำออกจากโครงการไม่ให้เกินก่อนพัฒนาโครงการ	✓ - “ระบบหน่วงน้ำและเครื่องจักรที่เกี่ยวข้อง” ได้รับการจัดสร้างและติดตั้งเป็นที่เรียบร้อยแล้ว ทั้งนี้ระบบดังกล่าวมีได้มีลักษณะที่แตกต่างจากรายงานการประเมินฯ แต่อย่างใด เป็นเหตุให้นับตั้งแต่เปิดดำเนินการโครงการมาเหตุการณ์น้ำท่วมหรือน้ำรอการระบายยังไม่เคยเกิดขึ้นภายในพื้นที่โครงการ และพื้นที่โดยรอบใกล้เคียง จึงสามารถอนุมานได้ว่าระบบระบายน้ำและป้องกันน้ำท่วมของโครงการ สามารถทำงานได้ อย่างมีประสิทธิภาพ	-	ภาพที่ 2.2-7 การบริหารจัดการระบบระบายน้ำ

1.3 ทรัพยากรน้ำ (ต่อ)	8. หมั่นตรวจสอบดูแลบ่อกักของระบบระบายน้ำ เพื่อป้องกันมิให้มีการสะสมตะกอนดินในบ่อกักที่เป็นสาเหตุให้เกิดการอุดตันซึ่งเป็นอุปสรรคในการระบายน้ำ	✓ - บ่อกัก และรางระบายของระบบระบายน้ำจะได้รับการตรวจสอบจากช่างเทคนิคประจำอาคารเป็นประจำทุก 15 วัน ซึ่งหากพบว่ามีการสะสมของตะกอนดินในบ่อกักจนส่งผลกระทบต่อการทำงานของรางระบายน้ำอย่างมีนัยสำคัญ โครงการ จะดำเนินการขุดลอกทันที ทั้งนี้ตั้งแต่เปิดดำเนินการโครงการมา การอุดตันของท่อระบายน้ำยังไม่เคยเกิดขึ้น	-	ภาพที่ 2.2-7 การบริหารจัดการระบบระบายน้ำ

10. ขุดลอกท่อระบายน้ำ 2 ครั้ง/ปี ในช่วงก่อนและหลังฤดูฝน	✓ - โครงการได้กำหนดให้มีการขุดลอกท่อ/รางระบายน้ำเป็นประจำทุก 3 เดือน (เป็นขั้นต่ำ) แต่ทั้งนี้จะมีการตรวจสอบทุกๆ 15 วัน	-	ภาพที่ 2.2-7 การบริหารจัดการระบบระบายน้ำ

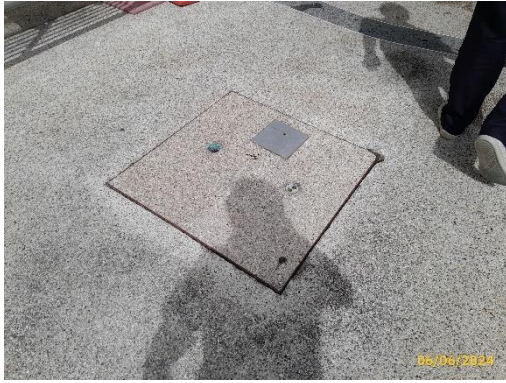
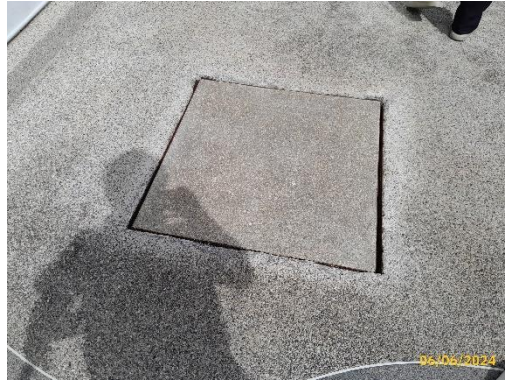
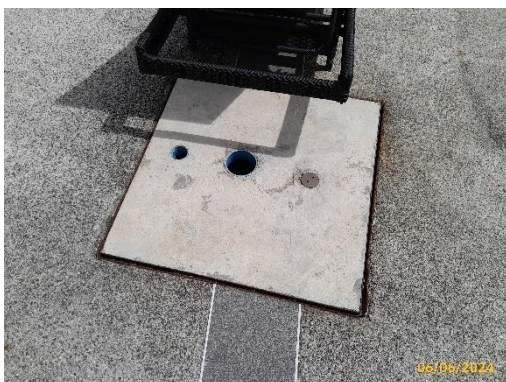
ภาพที่ 2.2-9 (ต่อ) การบริหารจัดการระบบน้ำใช้

ถังเก็บน้ำใต้ดินอาคาร C

ระบบปั้มน้ำอาคาร D

ถังเก็บน้ำใต้ดินอาคาร D

3. คุณค่าการใช้ประโยชน์ของมนุษย์				
3.1 การใช้น้ำ	1. จัดให้มีการสำรองน้ำใช้ โดยจัดให้มี <ul style="list-style-type: none"> - อาคาร 1 ถึงเก็บน้ำใต้ดิน 1 ถึง ขนาดความจุ รวม 338.78 ลบ.ม. ถึงเก็บน้ำบนดาดฟ้า 1 ถึง ความจุ รวม 161.22 ลบ.ม./อาคาร - อาคาร 2 ถึงเก็บน้ำใต้ดินรวม 1 ถึง ขนาดความจุ รวม 318.78 ลบ.ม. ถึงเก็บน้ำบนดาดฟ้า 1 ถึง ความจุ รวม 161.22 ลบ.ม./อาคาร คิดเป็นปริมาณน้ำสำรองในอาคารรวมทั้งโครงการเท่ากับ 980 ลบ.ม. 	✓ - ผู้พัฒนาโครงการมีการก่อสร้างถังเก็บน้ำใต้ดินและถังเก็บน้ำชั้นหลังคา โดยมีคุณลักษณะและคุณสมบัติสอดคล้องต่อมาตรการอย่างมีนัยสำคัญ	-	ภาพที่ 2.2-9 การบริหารจัดการระบบน้ำใช้

3.1 การใช้น้ำ (ต่อ)	5. จัดให้มีน้ำสำรองเก็บไว้ในถังเก็บน้ำใต้ดินและถังเก็บน้ำชั้นหลังคาของแต่ละอาคารโดยสำรองน้ำ ใช้ได้นานไม่น้อยกว่า 2 วัน	✓ - ผู้พัฒนาโครงการมีการก่อสร้างถังเก็บน้ำใต้ดินและถังเก็บน้ำชั้นหลังคาโดยมีคุณลักษณะและคุณสมบัติสอดคล้องต่อมาตรการอย่างมีนัยสำคัญ	-	ภาพที่ 2.2-9 การบริหารจัดการระบบน้ำใช้

3.1 การใช้น้ำ (ต่อ)	14. โครงการออกแบบให้มีฝาดังเก็บน้ำใต้ดิน 2 ฝาด เพื่อให้สามารถเข้าไปทำความสะอาดถังเก็บน้ำสำรองได้อย่างปลอดภัย โดยล้างทำความสะอาดถังเก็บน้ำสำรองอย่างน้อยทุก 6 เดือน กรณีการทำความสะอาดถังเก็บน้ำสำรองของโครงการ โดยจัดให้มีถังเก็บน้ำสำรองมีจำนวน 2 ฝาด เพื่อความสะดวกปลอดภัยในการทำทำความสะอาดและง่ายในการบำรุงรักษาถังเก็บน้ำสำรองจากการปนเปื้อนจากวัสดุที่ใช้ก่อสร้างอาคารโดยมีรายละเอียด ดังนี้	✓ - จากการสำรวจเบื้องต้นด้วยวิธีพินิจ การสอบถามเจ้าหน้าที่ และการตรวจสอบเอกสาร พบว่าโครงการมีหลักฐานเชิงประจักษ์ที่สามารถแสดงหรือพิสูจน์ให้เห็นว่าระบบน้ำใช้ของโครงการ โดยเฉพาะถังเก็บน้ำใต้ดิน/ถังเก็บน้ำชั้นดาดฟ้า ได้รับการก่อสร้างตามคุณสมบัติ และ ตำแหน่งที่สอดคล้องต่อมาตรการอย่างมีนัยสำคัญ	-	ภาพที่ 2.2-9 การบริหารจัดการระบบน้ำใช้
