มาตรการป้องกันและแก้ไข ผลกระทบสิ่งแวดล้อมและ มาตรการติดตามตรวจสอบ คุณภาพสิ่งแวดล้อม

บริษัท ไมน์ เอ็นจิเนียริง คอนสัลแตนท์ จำกัด

โครงการเหมืองแร่หินอุตสาหกรรมชนิดหินปูน เพื่ออุตสาหกรรมก่อสร้าง
ประทานบัตรที่ 21378/15248 ของห้างหุ้นส่วนจำกัด ไทยพัฒนา (บริษัท ศิลานดล จำกัด
รับช่วงทำเหมือง) ร่วมแผนผังโครงการทำเหมืองเดียวกันกับประทานบัตรที่ 21380/15246
ของบริษัท เอส. เอส. (1995) การศิลา จำกัด และประทานบัตรที่ 21379/15245
ของบริษัท ผลิตภัณฑ์ศิลาแสนสุข จำกัด ตำบลเหมือง อำเภอเมือง จังหวัดชลบุรี

บทที่ 2

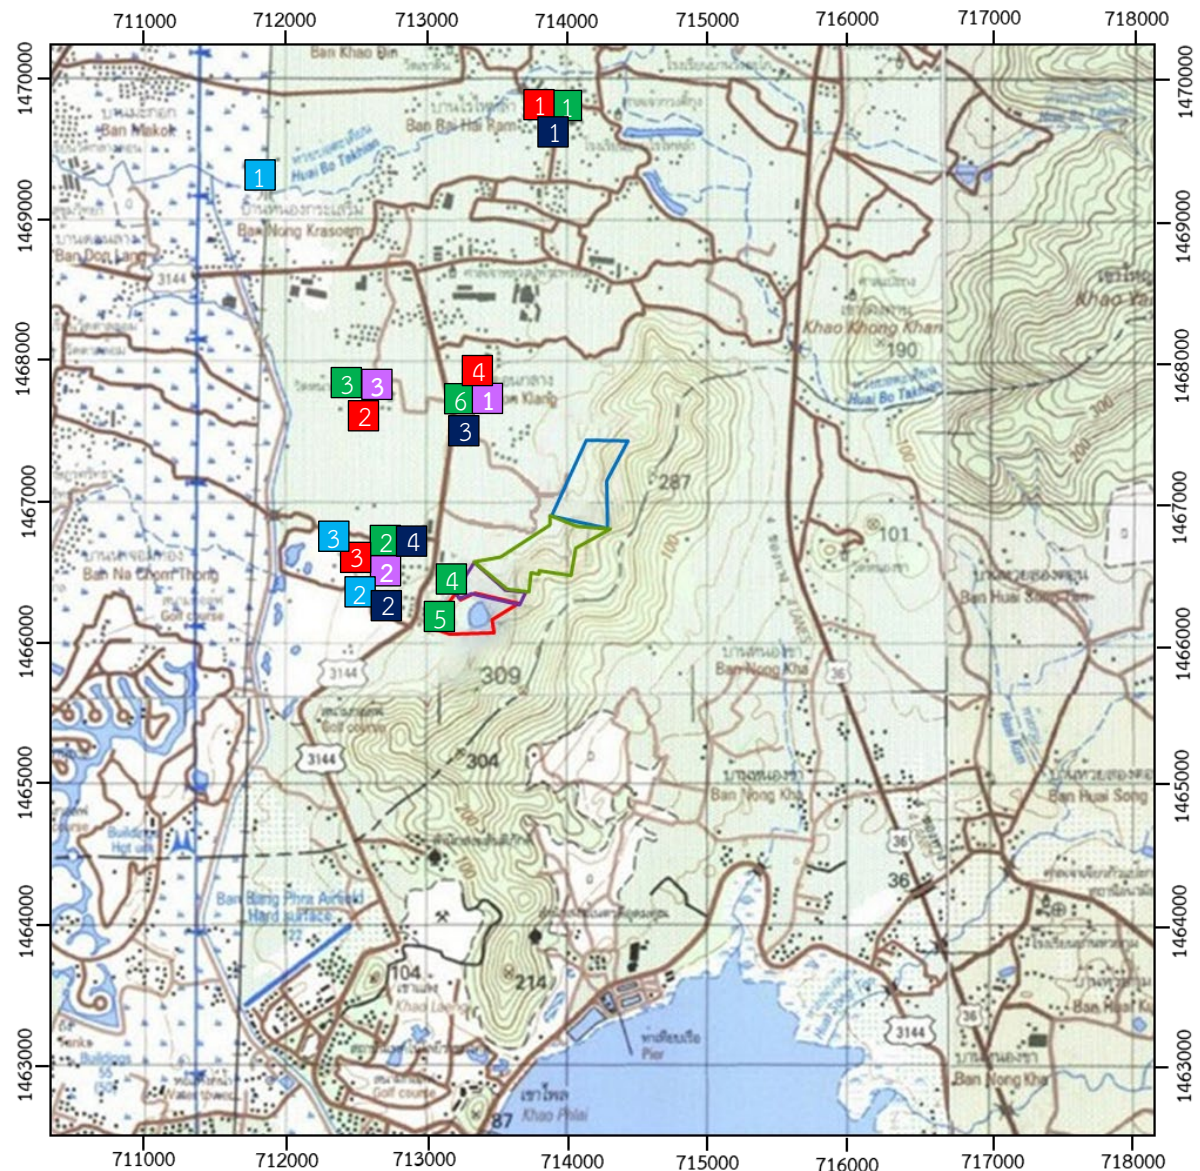
รูปที่ 2-1 แสดงตำแหน่งตรวจวัดคุณภาพสิ่งแวดล้อม

- จุดตรวจวัดอากาศ
 1. ชุมชนบ้านไร่ไหลลำ
 2. บ้านดอนบน
 3. วัดหน้าเขาบ่ออย่าง
 4. สำนักงานโรงไม้หิน
 5. สำนักงานโรงไม้หิน
 6. ชุมชนบ้านดอนกลาง

- จุดตรวจวัดเสียง
 1. ชุมชนบ้านดอนกลาง
 2. บ้านดอนบน
 3. วัดหน้าเขาบ่ออย่าง
- จุดตรวจวัดความสั่นสะเทือน
 1. ชุมชนบ้านไร่ไหลลำ
 2. วัดหน้าเขาบ่ออย่าง
 3. บ้านดอนบน
 4. บ้านดอนกลาง

- จุดตรวจวัดน้ำผิวดิน
 1. คลองบางโปร่ง
 2. สระน้ำบ้านดอนกลาง
 3. สระน้ำบ้านดอนบน
- จุดตรวจวัดน้ำใต้ดิน
 1. น้ำบ่อต้นบ้านไร่ไหลลำ
 2. น้ำบ่อต้นบ้านดอนบน
 3. น้ำบ่อต้นบ้านดอนกลาง
 4. น้ำบาดาลบ้านดอนบน

ตำแหน่งสถานีตรวจวัดคุณภาพอากาศแสดงดังรูปที่ 2-1 โดยมีรายละเอียดดังนี้

ตำแหน่งสถานีตรวจวัดแสดงดังรูปที่ 2-1 รายละเอียดดังต่อไปนี้

ตำแหน่งสถานีตรวจวัดแสดงได้ดังรูปที่ 2-1 รายละเอียดดังต่อไปนี้
