สรุปผลการปฏิบัติตามมาตรการฯ  
และข้อเสนอแนะ

## บทที่ 4

จากผลการติดตามตรวจสอบผลการปฏิบัติตามมาตรการป้องกันและแก้ไขผลกระทบสิ่งแวดล้อมและมาตรการติดตามตรวจสอบผลกระทบสิ่งแวดล้อม โครงการเดอะพาร์ค ซิตี้ (ระยะดำเนินการ) ระหว่างเดือนมกราคม ถึง มิถุนายน พ.ศ. 2567 พบว่าโครงการฯ มีการปฏิบัติตามมาตรการฯ เป็นส่วนใหญ่ แต่ยังคงมีมาตรการฯ บางมาตรการ ที่ทางโครงการไม่ได้ปฏิบัติ ปฏิบัติไม่ได้ ปฏิบัติได้แต่ไม่มีประสิทธิภาพ และยังไม่ถึงเวลาปฏิบัติ โดยสามารถสรุปได้ ดังตารางที่ 4-1

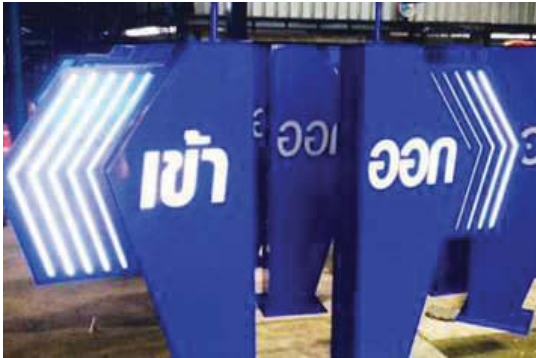
| องค์ประกอบทางสิ่งแวดล้อม | มาตรการป้องกันและแก้ไขผลกระทบสิ่งแวดล้อมที่ไม่ได้ปฏิบัติ<br>ปฏิบัติไม่ได้ ปฏิบัติได้แต่ไม่มีประสิทธิภาพ และยังไม่ถึงเวลาปฏิบัติ | การดำเนินการในปัจจุบัน/แนวทางการดำเนินการ |
|---|---|---|
| 6. การคมนาคม | <p>- การควบคุมการจราจรภายในโครงการ</p> <p>- จัดทำป้ายและเครื่องหมายแสดงทางเข้า-ออก</p> <p>- ติดตั้งป้ายชื่อโครงการ ลูกศรแสดงทิศทางบริเวณทางเข้า-ออก โครงการที่สามารถเห็นได้ชัดเจน และระยะทางพอสมควรที่จะชะลอรถได้ทันก่อนเข้าสู่โครงการได้อย่างปลอดภัย</p> | <p><b>การดำเนินการปัจจุบัน</b></p> <p>- ปฏิบัติได้แต่ไม่มีประสิทธิภาพ : ทางโครงการจัดให้มีทางเข้า-ออก โครงการ 2 แห่ง คือ 1.ฝั่งถนนชิดลม ไม่มีป้ายและเครื่องหมายแสดงทางเข้าออกพื้นที่โครงการ 2. ฝั่งซอยสมคิด มีเพียงป้ายสัญลักษณ์ทางเข้าโครงการ และจัดให้มีเจ้าหน้าที่แต่จัดให้มีคอยอำนวยความสะดวกทางการจราจรตลอดเวลา</p> <p><b>แนวทางการดำเนินการ</b></p> <p>- ให้ทางโครงการพิจารณาติดป้ายและเครื่องหมายแสดงทางเข้า-ออก บริเวณทาง เข้า-ออกพื้นที่โครงการทั้ง 2 ฝั่ง คือ ฝั่งถนนชิดลม และ ฝั่งซอยสมคิด เพิ่มเติมดังตัวอย่าง</p> |

| องค์ประกอบทางสิ่งแวดล้อม | มาตรการป้องกันและแก้ไขผลกระทบสิ่งแวดล้อมที่ไม่ได้ปฏิบัติ ปฏิบัติไม่ได้ ปฏิบัติได้แต่ไม่มีประสิทธิภาพ และยังไม่ถึงเวลาปฏิบัติ | การดำเนินการในปัจจุบัน/แนวทางการดำเนินการ |
|---|---|---|
| 6. การคมนาคม (ต่อ) | | <p>ป้ายแสดงจุดทางเข้า-ออกโครงการ</p> |
