มาตรการป้องกันและแก้ไข ผลกระทบสิ่งแวดล้อมและ มาตรการติดตามตรวจสอบ คุณภาพสิ่งแวดล้อม

โครงการเหมืองแร่หินอุตสาหกรรมชนิดหินปูน เพื่ออุตสาหกรรมก่อสร้าง

ประทานบัตรที่ 21379/15245 ของบริษัท ผลิตภัณฑ์ศิลาแลงสุข จำกัด ร่วมแผนผังโครงการ

บทที่ 2

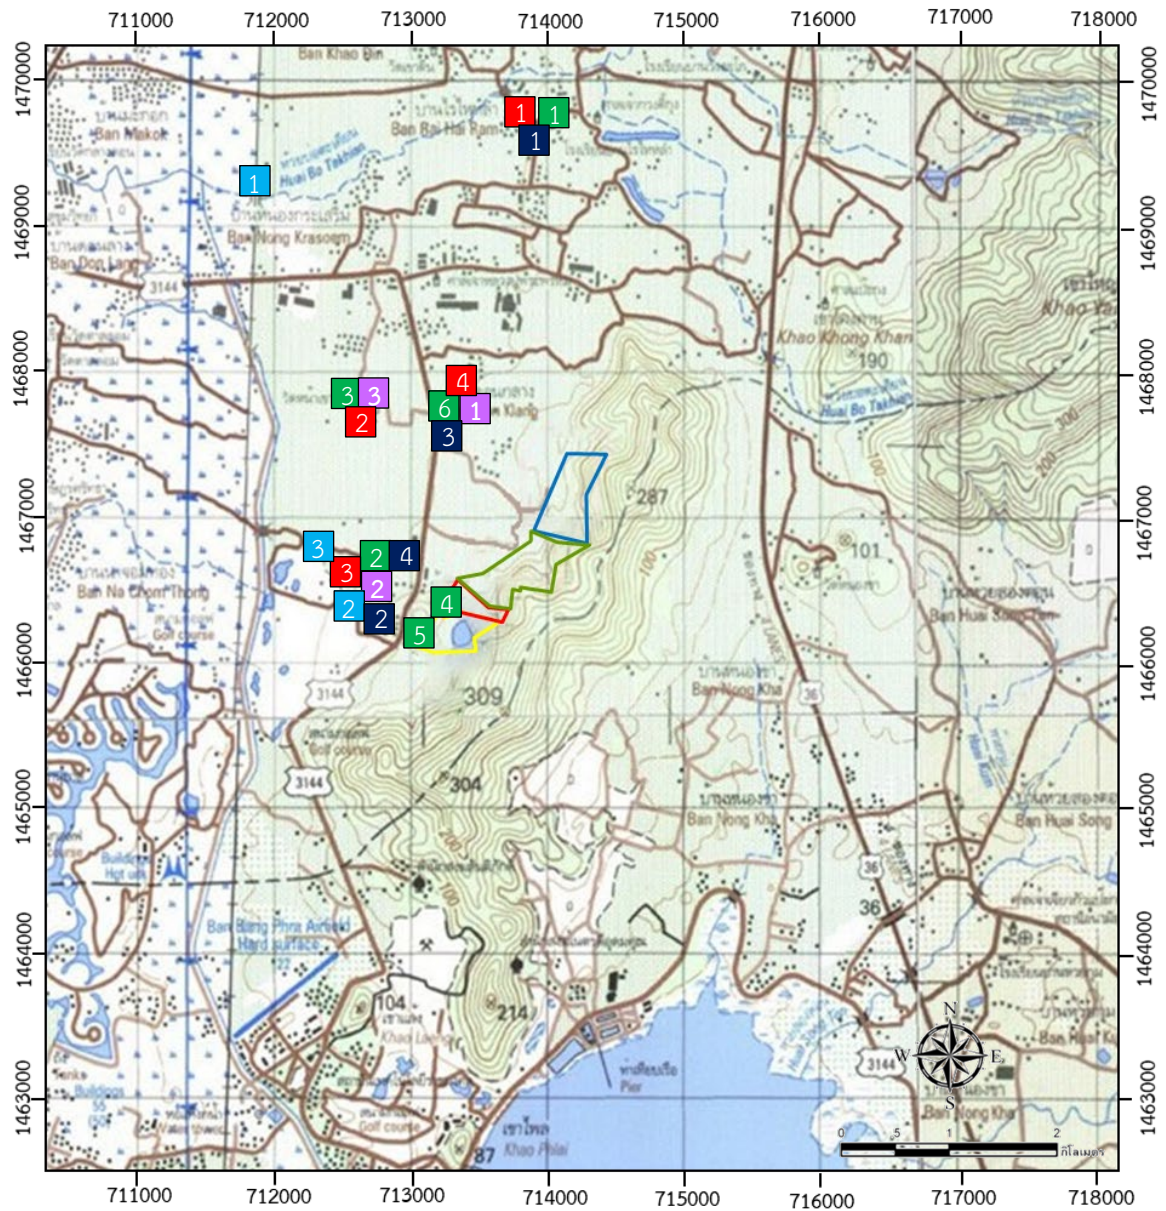
รูปที่ 2-1 แสดงตำแหน่งตรวจวัดคุณภาพสิ่งแวดล้อม

ตำแหน่งสถานีตรวจวัดคุณภาพอากาศแสดงดังรูปที่ 2-1 โดยมีรายละเอียดดังนี้

| - สำนักงานโรงโม่หินของโครงการ | : UTM 47 P 0713098 E, 1466552 N. |
| - ชุมชนบ้านดอนกลาง | : UTM 47 P 0712833 E, 1466473 N. |
| - บ้านดอนบน | : UTM 47 P 0713218 E, 1467643 N. |
| - วัดหน้าเขาบ่อยาง | : UTM 47 P 0712731 E, 1467744 N. |
| - ชุมชนบ้านไร่ไผ่หล้า | : UTM 47 P 0713740 E, 1469942 N. |
| - สำนักงานโรงโม่หินไทพิพัฒนา | : UTM 47 P 0712960 E, 1466140 N. |
