ผลการปฏิบัติตาม
มาตรการป้องกัน
และแก้ไขผลกระทบ
สิ่งแวดล้อม

2.1 ผลการปฏิบัติตามมาตรการป้องกันและแก้ไขผลกระทบสิ่งแวดล้อม

โครงการเหมืองแร่ปิซัม (จังหวัดสุราษฎร์ธานี) ประทานบัตรที่ 30302/16157 (คำขอประทานบัตรที่ 4/2555) หมายเลขหลักเขตเหมืองแร่ที่ 30302 (มีเนื้อที่ 38-2-48 ไร่) โครงการเหมืองแร่ปิซัม ได้รับอนุญาตประทานบัตร จำนวน 10 ปี ตั้งแต่วันที่ 7 เมษายน 2559 จนถึงวันที่ 6 เมษายน 2569 โดยโครงการตั้งอยู่บริเวณหมู่ที่ 1 ตำบลคลองปราบ อำเภอบ้านนาสาร จังหวัดสุราษฎร์ธานี มีเนื้อที่ 38 ไร่ 2 งาน 48 ตารางวาของบริษัทปูนซิเมนต์ไทย (ทุ่งสง) จำกัด

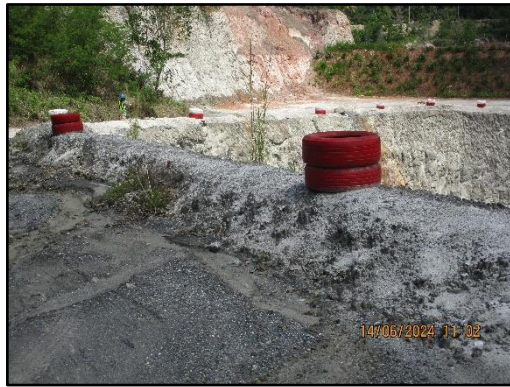
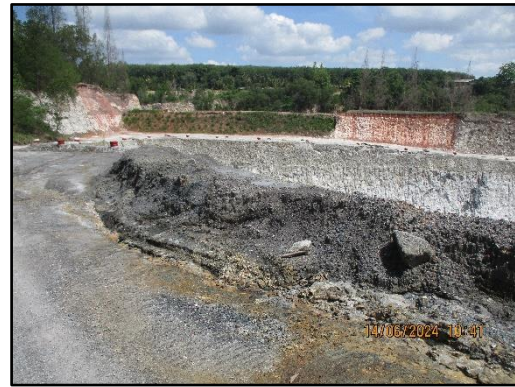
2. จัดสร้างคันดิน มีลักษณะเป็นรูปสี่เหลี่ยมคางหมู มีความกว้างฐานคันดินประมาณ 3 เมตร สูงประมาณ 1.5 เมตร และยอดสันคันดินกว้าง 1 เมตร โดยรอบพื้นที่บ่อเหมือง และพื้นที่เก็บกองเปลือกดินล้าขุ่นขึ้นออกสู่ภายนอก	- โครงการได้จัดสร้างคันดิน มีลักษณะเป็นรูปสี่เหลี่ยมคางหมู มีความกว้างฐานคันดินประมาณ 3 เมตร สูงประมาณ 1.5 เมตร และยอดสันคันดินกว้าง 1 เมตร โดยรอบพื้นที่บ่อเหมือง และพื้นที่เก็บกองเปลือกดินล้าขุ่นขึ้นออกสู่ภายนอก ตามแผนผังการทำเหมืองของโครงการ	-	- เอกสารแนบที่ 2.5 แผนผังการทำเหมือง - ภาพที่ 2.2 คันทำนบดินรอบพื้นที่โครงการ

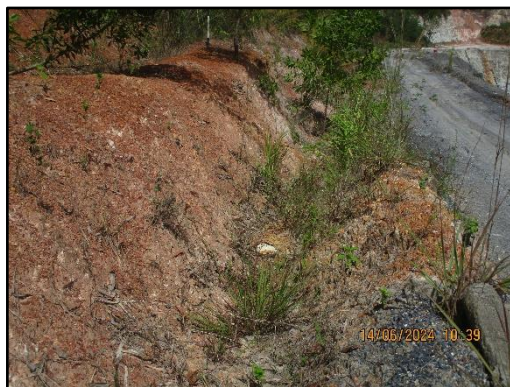
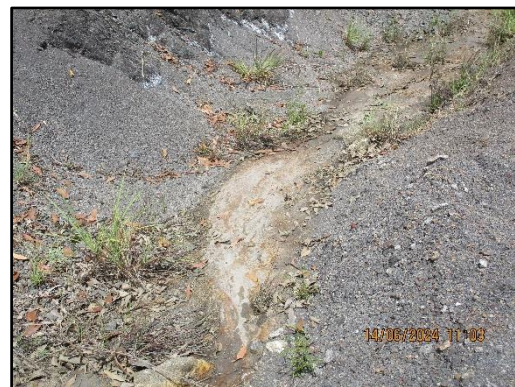
3. จัดสร้างคูระบายน้ำเป็นรูปสี่เหลี่ยมคางหมู มีขนาดความกว้างท้องร่องด้านล่าง 1 เมตร ลึก 1 เมตร และด้านบนกว้าง 2 เมตร โดยจะสร้างด้านในแนวคันนบบริเวณโดยรอบพื้นที่เหมือง และพื้นที่เก็บกองเปลือกแร่	- โครงการได้จัดสร้างคูระบายน้ำเป็นรูปสี่เหลี่ยมคางหมู มีขนาดความกว้างท้องร่องด้านล่าง 1 เมตร ลึก 1 เมตร และด้านบนกว้าง 2 เมตร โดยจะสร้างด้านในแนวคันนบบริเวณโดยรอบพื้นที่เหมือง และพื้นที่เก็บกองเปลือกแร่ ตามแผนผังการทำเหมืองของโครงการ	-	- เอกสารแนบที่ 2.5 แผนผังการทำเหมือง - ภาพที่ 2.3 คูระบายน้ำรอบพื้นที่โครงการ

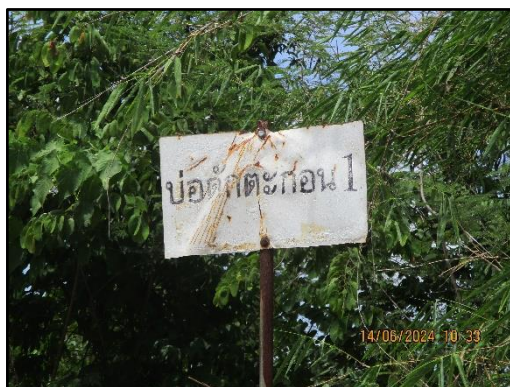
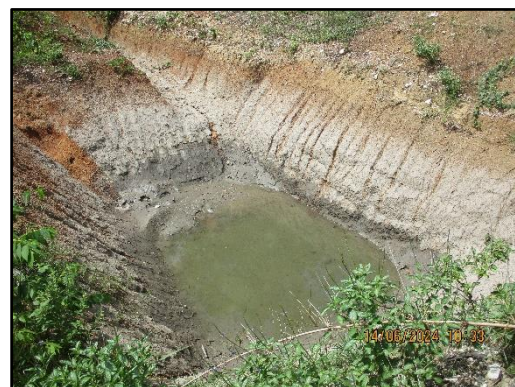
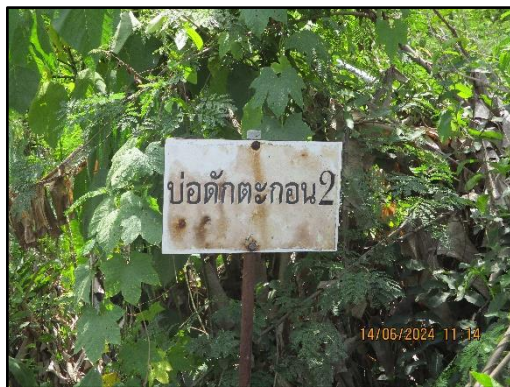
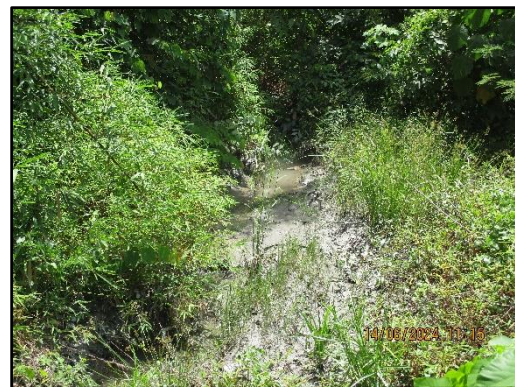
1.5 อุทกวิทยาและคุณภาพน้ำ 1. หากพบว่ามีตะกอนในบ่อดักตะกอนมากกว่า 50 เปอร์เซ็นต์ ของปริมาตรบ่อ ต้องรีบทำการขุดลอกตะกอนดินขึ้นมาเก็บกองไว้บนคันทำนบดินหรือนำไปใช้ประโยชน์	- โครงการได้ทำการขุดบ่อดักตะกอน ทำให้ยังไม่มีตะกอนเกิดขึ้นในบ่อดักตะกอน ทั้งนี้ หากพบว่ามีตะกอนในบ่อดักตะกอนมากกว่า 50 เปอร์เซ็นต์ของปริมาตรบ่อ จะทำการขุดลอกตะกอนดินขึ้นมาเก็บกองไว้บนคันทำนบดินหรือนำไปใช้ประโยชน์	-	- เอกสารแนบที่ 2.18 การขุดลอกตะกอนดินในบ่อดักตะกอน - ภาพที่ 2.2 คันทำนบดินรอบพื้นที่โครงการ - ภาพที่ 2.4 บ่อดักตะกอนในพื้นที่โครงการ

4. หากต้องการระบายน้ำฝนไหลบ่าออกนอกพื้นที่โครงการ ให้ทำการตรวจวัดค่า pH ก่อนการระบายออกทุกครั้ง หากค่า pH ไม่อยู่ในเกณฑ์มาตรฐาน (ค่ามาตรฐานอยู่ในช่วง pH 5-9) ให้ทำการโรยปูนขาวลงในน้ำเพื่อลดความเป็นกรดของน้ำ จนกระทั่งค่า pH อยู่ในเกณฑ์มาตรฐานจึงสามารถปล่อยออกนอกพื้นที่โครงการ	- ทางโครงการได้ออกแบบหน้าเหมืองให้น้ำฝนไหลลงบ่อดักตะกอน ทั้งนี้ จะไม่มีการระบายออกนอกโครงการ หากโครงการระบายน้ำฝนไหลบ่าออกนอกพื้นที่โครงการ จะทำการตรวจวัดค่า pH ก่อนการระบายออกทุกครั้ง หากค่า pH ไม่อยู่ในเกณฑ์มาตรฐาน (ค่ามาตรฐานอยู่ในช่วง pH 5-9) จะทำการโรยปูนขาวลงในน้ำเพื่อลดความเป็นกรดของน้ำ จนกระทั่งค่า pH อยู่ในเกณฑ์มาตรฐานจึงจะปล่อยออกนอกพื้นที่โครงการ	-	- ภาพที่ 2.4 บ่อดักตะกอนในพื้นที่โครงการ

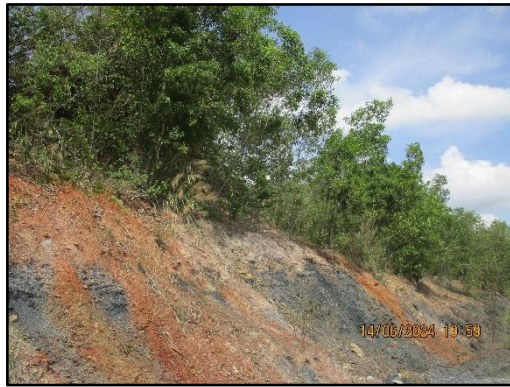
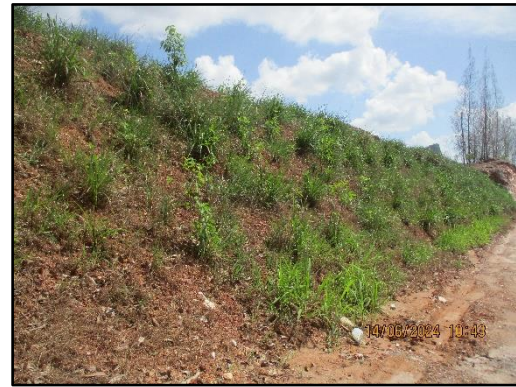
ภาพที่ 2.5 การปลูกไม้ยืนต้นบริเวณแนวคันนบดิน

<p>6. ปลุกไม้ยืนต้นโตเร็ว หรือไม้ยืนต้นโตเร็วประจำถิ่น หรือไม้ชนิดอื่นตามความเหมาะสม ในบริเวณที่เอื้ออำนวยต่อการปลูก ได้แก่ บริเวณโดยรอบพื้นที่โครงการ บริเวณแนวคันนอบดิน บริเวณพื้นที่ว่างที่ไม่มีการใช้ประโยชน์ และปลูกพืชคลุมดิน เช่น หญ้าแฝก พืชตระกูลถั่วไว้บนคันทำนบดินเพื่อช่วยยึดหน้าดิน และลดการชะล้างพังทลายของคันทำนบ</p>	<p>- โครงการได้ปลูกไม้ยืนต้นโตเร็ว หรือไม้ยืนต้นโตเร็วประจำถิ่น หรือไม้ชนิดอื่นตามความเหมาะสม ในบริเวณที่เอื้ออำนวยต่อการปลูก ได้แก่ บริเวณโดยรอบพื้นที่โครงการ บริเวณแนวคันนอบดิน บริเวณพื้นที่ว่างที่ไม่มีการใช้ประโยชน์ และปลูกพืชคลุมดิน เพื่อลดการชะล้างพังทลายของคันทำนบ</p>	-	- ภาพที่ 2.5 การปลูกไม้ยืนต้นบริเวณแนวคันนอบดิน

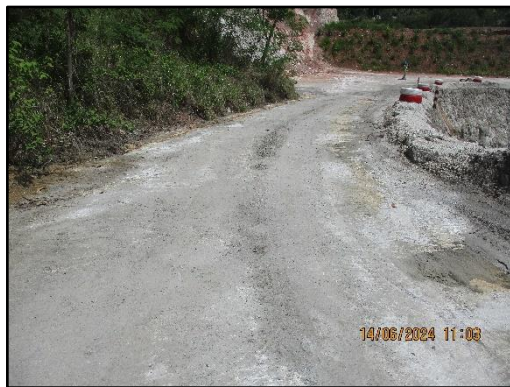
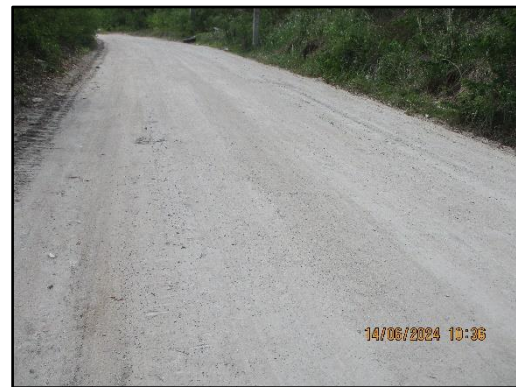
ภาพที่ 2.6 สภาพเส้นทางลำเลียงแร่ที่ปรับแต่งผิวถนนและบดอัดแน่น

มาตรการป้องกันและแก้ไขผลกระทบสิ่งแวดล้อม	รายละเอียดการปฏิบัติจริงตามมาตรการฯ	ปัญหา อุปสรรค ที่ไม่สามารถปฏิบัติตาม มาตรการ และแนวทางแก้ไข	ภาพถ่าย/เอกสารประกอบผล การปฏิบัติตามมาตรการฯ
ระยะเตรียมการ (ต่อ) 7. ปรับปรุงเส้นทางลำเลียงแร่ และเส้นทางเข้าสู่พื้นที่โครงการ โดยการบดอัดให้แน่นและปรับแต่งผิวถนนให้สามารถใช้ได้ทุกฤดู เพื่อใช้ในการลำเลียงเครื่องจักรอุปกรณ์สำหรับเปิดทำเหมืองและ ลำเลียงขนส่งแร่	- โครงการได้ทำการปรับปรุงเส้นทางลำเลียงแร่ และเส้นทางเข้าสู่ พื้นที่โครงการ โดยการบดอัดให้แน่นและปรับแต่งผิวถนนให้ สามารถใช้ได้ทุกฤดู เพื่อใช้ในการลำเลียงเครื่องจักรอุปกรณ์สำหรับ เปิดทำเหมืองและลำเลียงขนส่งแร่	-	- ภาพที่ 2.6 สภาพเส้นทาง ลำเลียงแร่ที่ปรับแต่งผิวถนน และบดอัดแน่น

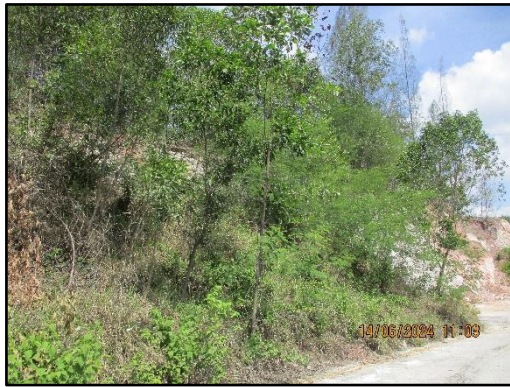
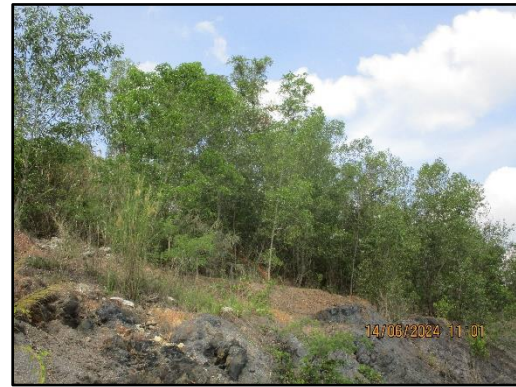
1. ทรัพยากรสิ่งแวดล้อม ทางกายภาพ 1.1 สภาพภูมิประเทศ 1. บริเวณที่ไม่เกี่ยวข้องกับการทำเหมืองหรือกิจกรรมต่างๆ ของโครงการต้องรักษาให้คงสภาพเดิมให้มากที่สุด ทั้งนี้ เพื่อช่วย เป็นแนวป้องกันผลกระทบ (Buffer Zone) อีกทางหนึ่ง	- โครงการได้กำหนดให้พื้นที่ที่ไม่เกี่ยวข้องกับการทำเหมืองหรือ กิจกรรมต่างๆ ของโครงการ ต้องรักษาให้คงสภาพเดิมให้มากที่สุด ทั้งนี้ เพื่อช่วยเป็นแนวป้องกันผลกระทบ (Buffer Zone) อีกทางหนึ่ง ตามแผนผังการทำเหมือง	-	- เอกสารแนบที่ 2.5 แผนผัง การทำเหมือง - ภาพที่ 2.14 สภาพป่าที่เว้น จากการทำเหมือง

4. ให้ตรวจสอบและดูแลสภาพโดยรอบพื้นที่โครงการให้มี สภาพมั่นคงแข็งแรง และหากพบว่าบริเวณใดมีปัญหาต้อง ดำเนินการซ่อมแซมทันที พร้อมทั้งบำรุงรักษาพืชคลุมดิน และ พันธุ์ไม้ยืนต้นที่ปลูกไว้ให้เจริญเติบโตอยู่เสมอ	- โครงการได้ตรวจสอบและดูแลสภาพโดยรอบพื้นที่โครงการให้มี สภาพมั่นคงแข็งแรง และหากพบว่าบริเวณใดมีปัญหาจะดำเนินการ ซ่อมแซมทันที เมื่อเริ่มดำเนินการทำเหมือง	-	- ภาพที่ 2.14 สภาพป่าที่เว้น จากการทำเหมือง

2. ทรัพยากรสิ่งแวดล้อมทางชีวภาพ 2.1 นิเวศวิทยาบนบก 1. บริเวณใดเกี่ยวข้องกับการทำเหมืองหรือกิจกรรมที่เกี่ยวข้องกับการทำเหมืองต้องรักษาสภาพธรรมชาติเดิมไว้ให้มากที่สุด	- โครงการได้กำหนดให้บริเวณใดเกี่ยวข้องกับการทำเหมืองหรือกิจกรรมที่เกี่ยวข้องกับการทำเหมืองต้องรักษาสภาพธรรมชาติเดิมไว้ให้มากที่สุด ตามแผนผังการทำเหมือง ประจำปี 2567 โดยดำเนินการฟื้นฟูสภาพภายหลังการทำเหมือง จัดเตรียมกล้าไม้เพื่อปลูกในงานฟื้นฟูในพื้นที่ 0.5 ไร่ ทั้งหมด 3 ชนิด จำนวนทั้งสิ้น 100 ต้น รูปแบบการปลูกโดยใช้ชนิดพันธุ์ไม้แบบผสมผสานโดยใช้หลักการ ปลูกไม้ 3 อย่าง โดยจะปลูกจำนวน 100 ต้น/ครั้งไร่ และเตรียมเมล็ดพันธุ์ถั่วฮามาต้า จำนวน 2 กิโลกรัม เพื่อใช้เป็นพืชคลุมดิน และดินพร้อมปลูกจำนวน 25 ถุง เพื่อใช้รองกันหลุมต้นไม้ที่ปลูก โครงการได้จัดทำรายงานแผนและผลการดำเนินการฟื้นฟูพื้นที่เหมืองแร่ประจำปี 2566 เพื่อรายงานต่อหน่วยงานที่เกี่ยวข้องทราบ เมื่อวันที่ 11 มกราคม 2567 สำหรับรายงานผลการดำเนินการฟื้นฟูพื้นที่ที่ผ่านการทำเหมืองแร่ประจำปี 2567 อยู่ระหว่างการรวบรวมข้อมูลโดยจะรายงานให้ทราบในครั้งถัดไป	-	- เอกสารแนบที่ 2.3 แผนรายงานการฟื้นฟูสภาพแวดล้อมภายหลังผ่านการทำเหมือง ประจำปี 2567 - เอกสารแนบที่ 2.4 รายงานแผนและผลการดำเนินงานด้านการฟื้นฟูพื้นที่ที่ผ่านการทำเหมือง ประจำปี 2566 - เอกสารแนบที่ 2.5 แผนผังการทำเหมือง - ภาพที่ 2.14 สภาพป่าที่เว้นจากการทำเหมือง

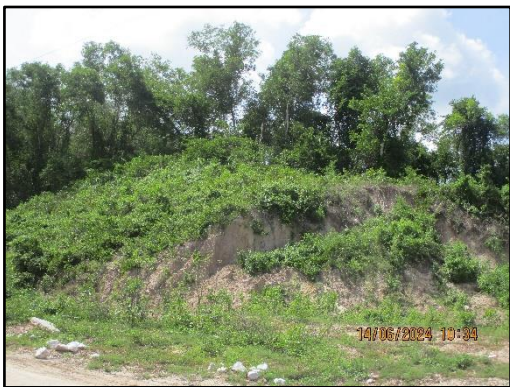
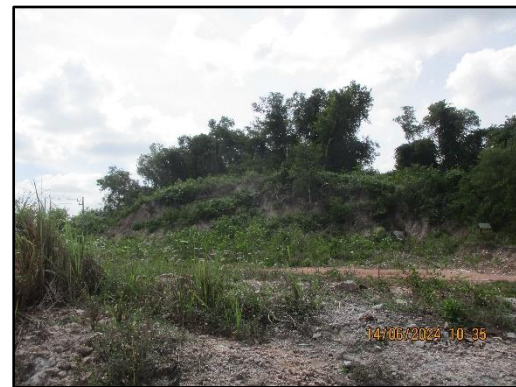
ภาพที่ 2.15 พื้นที่เก็บกองเปลือกดิน

2. ให้นำเปลือกดินที่เกิดขึ้นไปใช้ในการปรับสภาพพื้นที่บริเวณ ต่างๆ ในเขตพื้นที่โครงการ เช่น ปรับพื้นที่เส้นทางขนส่ง และคัน ดินรอบพื้นที่โครงการ ส่วนที่เหลือจะนำมาเก็บกองไว้บริเวณ พื้นที่เก็บกองที่เตรียมไว้ โดยไม่ปล่อยให้กองกระจายอยู่ บริเวณหน้าเหมือง	- โครงการจะกำหนดให้นำเปลือกดินไปใช้ในการปรับสภาพพื้นที่ บริเวณต่างๆ ในเขตพื้นที่โครงการ เช่น ปรับพื้นที่เส้นทางขนส่ง และ คันดินรอบพื้นที่โครงการ ส่วนที่เหลือจะนำมาเก็บกองไว้บริเวณพื้นที่ เก็บกองที่เตรียมไว้ โดยไม่ปล่อยให้กองกระจายอยู่บริเวณหน้า เหมือง เมื่อเริ่มดำเนินการทำเหมือง	-	- ภาพที่ 2.2 คันทำนบกั้นรอบ พื้นที่โครงการ - ภาพที่ 2.6 สภาพเส้นทาง ลำเลียงแร่ที่ปรับแต่งผิวถนน และบดอัดแน่น - ภาพที่ 2.15 พื้นที่เก็บกอง เปลือกดิน

3. การเก็บกองเปลือกดิน กำหนดให้ทำการเก็บกองเปลือกดิน เป็นชั้น 2 ชั้น สูงชั้นละประมาณ 6.5 เมตร ความลาดชันของกอง เปลือกดินไม่เกิน 35 องศา ส่วนคันดินจะมีลักษณะเป็นรูป สี่เหลี่ยมคางหมู ฐานกว้างประมาณ 3 เมตร สูงประมาณ 1.5 เมตร และยอดคันทันกว้างประมาณ 1 เมตร รอบพื้นที่ทำเหมือง	- โครงการจะกำหนดให้กองเปลือกดินเป็นชั้น 2 ชั้น สูงชั้นละ ประมาณ 6.5 เมตร ความลาดชันของกองเปลือกดินไม่เกิน 35 องศา ส่วนคันดินจะมีลักษณะเป็นรูปสี่เหลี่ยมคางหมู ฐานกว้างประมาณ 3 เมตร สูงประมาณ 1.5 เมตร และยอดคันทันกว้างประมาณ 1 เมตร รอบ พื้นที่ทำเหมือง เมื่อเริ่มดำเนินการทำเหมือง	-	- ภาพที่ 2.2 คันทำนบกั้นรอบ พื้นที่โครงการ - ภาพที่ 2.15 พื้นที่เก็บกอง เปลือกดิน

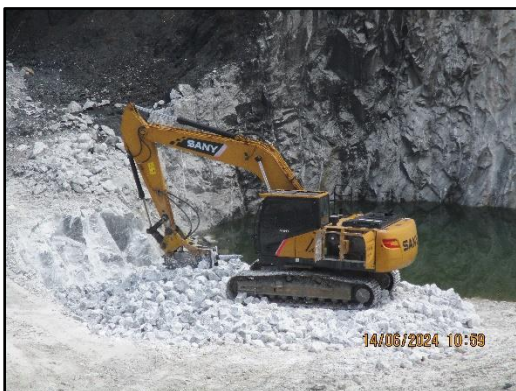
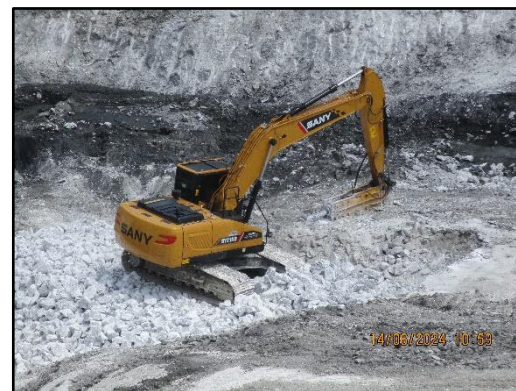
ภาพที่ 2.16 การใช้เครื่องจักร Surface Miner มาใช้ในการทำเหมือง

2. ให้ใช้เครื่องมือในการเจาะระเบิดและย่อยหินชนิดที่มี อุปกรณ์ควบคุมฝุ่น และกำหนดให้ระเบิดหน้าเหมืองไม่เกินวันละ 1 ครั้ง ในช่วงเวลา 15.30-16.30 น.	- โครงการมีการทำเหมืองโดยใช้วิธีการทุบด้วย Hydraulic Breaker เพื่อลดการฟุ้งกระจายของฝุ่น	-	- ภาพที่ 2.16 การใช้ เครื่องจักร Surface Miner มาใช้ในการทำเหมือง

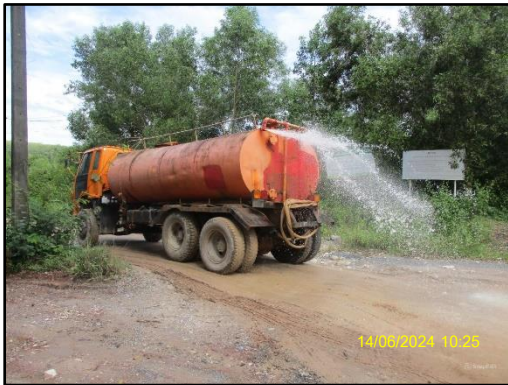
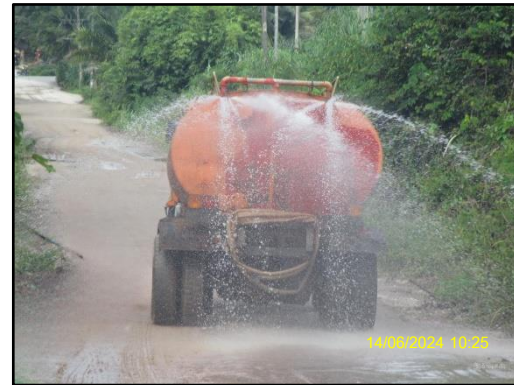
ภาพที่ 2.17 รถฉีดพรมน้ำบริเวณหน้าเหมืองและบริเวณเส้นทางขนแร่

3. ฉีดพรมน้ำวันละไม่น้อยกว่า 3 ครั้ง บริเวณหน้าเหมืองและ บริเวณถนนที่เป็นลูกรัง ภายในพื้นที่โครงการให้ชุ่มชื้นอยู่เสมอ	- โครงการได้ทำการฉีดพรมน้ำวันละไม่น้อยกว่า 3 ครั้ง บริเวณหน้า เหมืองและบริเวณถนนที่เป็นลูกรัง ภายในพื้นที่โครงการให้ชุ่มชื้นอยู่ เสมอ	-	- ภาพที่ 2.17 รถฉีดพรมน้ำ บริเวณหน้าเหมืองและบริเวณ เส้นทางขนแร่

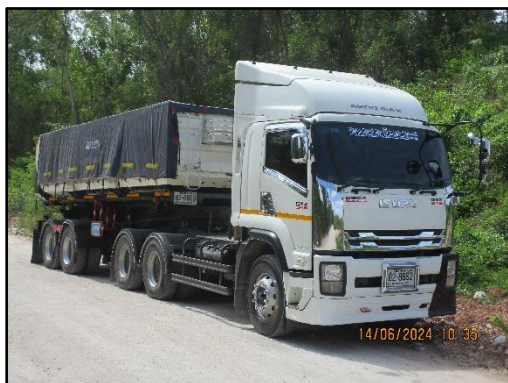
ภาพที่ 2.19 การใช้ผ้าใบปิดคลุมกระบะท้ายรถบรรทุกให้มิดชิด

1.2.2 บริเวณเส้นทางขนส่งแร่ 1. กำหนดให้ในการขนส่งแร่ออกนอกพื้นที่โครงการทุก ครั้ง จะต้องใช้ผ้าใบปิดคลุมรถบรรทุกเพื่อป้องกันการตก หล่นของแร่และการฟุ้งกระจายของฝุ่นแร่	- โครงการกำหนดให้ในการขนส่งแร่ออกนอกพื้นที่โครงการทุกครั้ง จะต้องใช้ผ้าใบปิดคลุมรถบรรทุกเพื่อป้องกันการตกหล่นของแร่และ การฟุ้งกระจายของฝุ่นแร่	-	- ภาพที่ 2.18 การดักแร่ใส่ รถบรรทุก - ภาพที่ 2.19 การใช้ผ้าใบปิด คลุมกระบะท้ายรถบรรทุกให้ มิดชิด

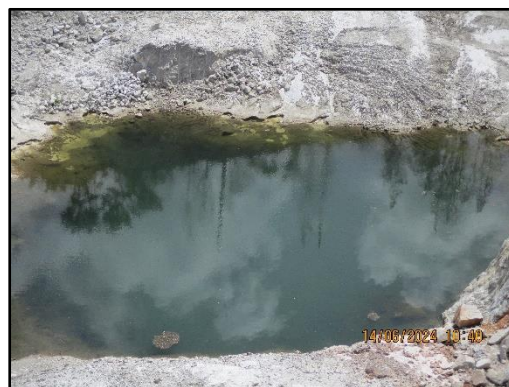
2. ให้ขุดบ่อกักเก็บน้ำ (sump) บริเวณหน้าเหมือง เพื่อใช้ในการรองรับน้ำฝนบริเวณหน้าเหมืองให้ไหลมารวมกัน โดยบ่อกักเก็บน้ำจะเปลี่ยนแปลงตำแหน่งไปตามสภาพหน้างานและความเหมาะสมของการทำเหมืองขณะนั้น	- โครงการได้ขุดบ่อกักเก็บน้ำ (sump) บริเวณหน้าเหมือง เพื่อใช้ในการรองรับน้ำฝนบริเวณหน้าเหมืองให้ไหลมารวมกัน โดยบ่อกักเก็บน้ำจะเปลี่ยนแปลงตำแหน่งไปตามสภาพหน้างานและความเหมาะสมของการทำเหมืองขณะนั้น	-	- ภาพที่ 2.21 บ่อกักเก็บน้ำ (sump)

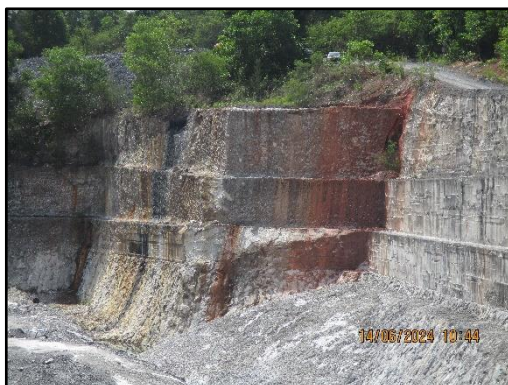
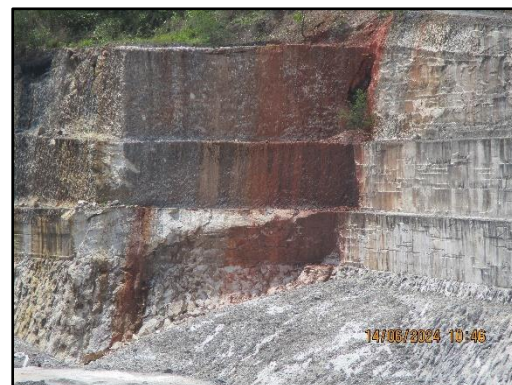
ภาพที่ 2.22 เปิดหน้าเหมืองแบบขั้นบันได

2. เปิดหน้าเหมือง เป็นลักษณะขั้นบันได โดยความสูงขั้นละ ประมาณ 5 เมตร จะมีความกว้างไม่น้อยกว่า 3.5 เมตร และ ความสูงขั้นละประมาณ 10 เมตร มีความกว้างไม่น้อยกว่า 7 เมตร โดยควบคุมความลาดชันสุดท้าย ไม่เกิน 45 องศา เพื่อ ป้องกันมิให้เกิดการพังถล่มหรือการร่วนหล่นของดินและเศษหิน	- ปัจจุบันโครงการได้ทำการเปิดหน้าเหมือง เป็นลักษณะขั้นบันได โดยความสูงขั้นละประมาณ 5 เมตร มีความกว้างไม่น้อยกว่า 3.5 เมตร และความสูงขั้นละประมาณ 10 เมตร มีความกว้างไม่น้อยกว่า 7 เมตร โดยควบคุมความลาดชันสุดท้ายไม่เกิน 45 องศา เพื่อป้องกัน มิให้เกิดการพังถล่มหรือการร่วนหล่นของดินและเศษหิน	-	- ภาพที่ 2.22 เปิดหน้าเหมือง แบบขั้นบันได
