มาตรการป้องกันและแก้ไข ผลกระทบสิ่งแวดล้อมและ มาตรการติดตามตรวจสอบ คุณภาพสิ่งแวดล้อม

โครงการเหมืองแร่หินอุตสาหกรรมชนิดหินบะซอลต์ เพื่ออุตสาหกรรมก่อสร้าง

ประทานบัตรที่ 31953/16391

บริษัท นางรองศิลาทอง จำกัด

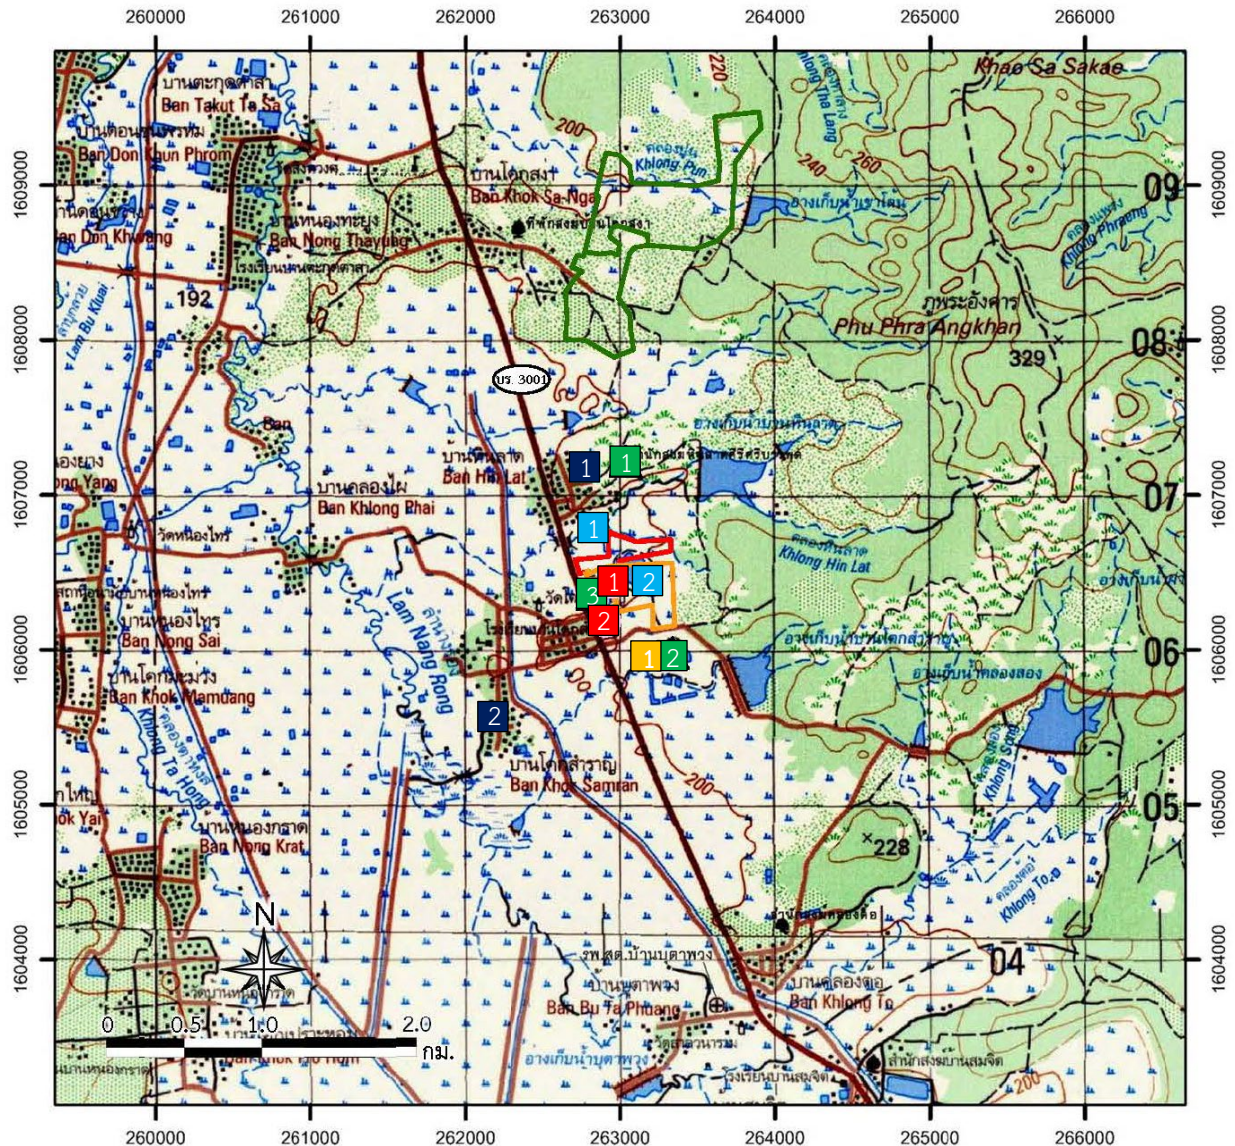
รูปที่ 2-1 แสดงตำแหน่งตรวจวัดคุณภาพสิ่งแวดล้อม

ตำแหน่งสถานีตรวจวัดคุณภาพอากาศแสดงดังรูปที่ 2-1 โดยมีรายละเอียดดังนี้

- สำนักสงฆ์หินลาดศิรีศรีบรรพต พิกัด : UTM 48P 0262530 E, 1607165 N.
- สำนักงานโรงโม่หินของโครงการ พิกัด : UTM 48P 0263307 E, 1606057 N.
- บ้านราษฎรบ้านโคกสำราญ พิกัด : UTM 48P 0262814 E, 1606154 N.

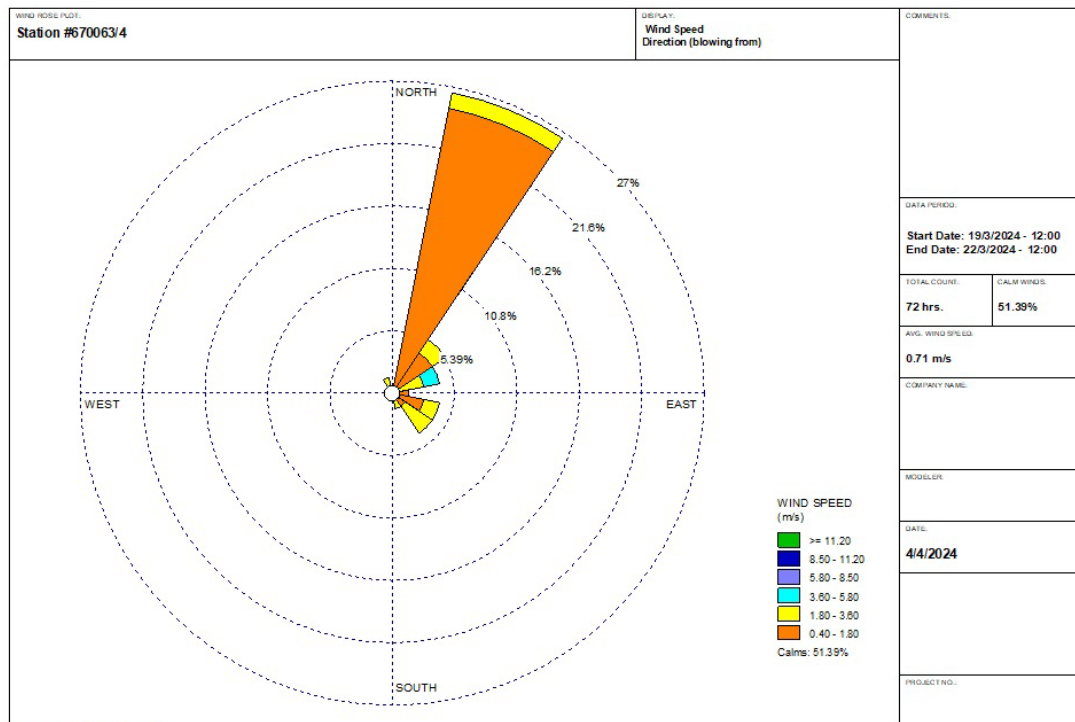
รูปที่ 2-2 ผังแสดงความเร็วและทิศทางลม

จากการตรวจวัดความเร็วและทิศทางลม จำนวน 1 สถานี ได้แก่ สำนักงานโรงโม่หินของโครงการ ระหว่างวันที่ 19-22 มีนาคม 2567 พบว่า ทิศทางลมส่วนใหญ่พัดมาจากทางด้านทิศตะวันออกเฉียงเหนือค่อนข้างแรงด้วยความเร็วที่มีค่าต่ำกว่า 0.4 เมตร/วินาที จัดเป็นลมสงบ (Calm Wind) ตามการแบ่งขนาดลมของโบฟอร์ต (The Beau fort Scale of Wind-ภูมิศาสตร์ ภายภาพ,ทวี ทองสว่าง และคณะ, 2536) สรุปได้ดังตารางที่ 2-5 และรูปที่ 2-2 และเนื่องจากลมส่วนใหญ่พัดมาจากทางด้านทิศตะวันออกเฉียงเหนือค่อนข้างแรงด้วยความเร็วที่มีค่าต่ำกว่า 0.4 เมตร/วินาที จัดเป็นลมสงบ (Calm Wind) จากทิศทางของลมดังกล่าวข้างต้นแสดงให้เห็นว่าไม่มีจุดใดเสี่ยงที่จะได้รับผลกระทบจากการทำเหมืองของโครงการ และจากผลการตรวจวัดคุณภาพอากาศบริเวณสำนักงานโรงโม่หินของโครงการ พบว่า ปริมาณฝุ่นละอองแขวนลอยรวม (TSP) มีค่าอยู่ระหว่าง 0.023-0.043 มิลลิกรัมต่อลูกบาศก์เมตร และปริมาณฝุ่นละอองขนาดเล็กกว่า 10 ไมครอน (PM-10) อยู่ระหว่าง 0.009-0.017 มิลลิกรัมต่อลูกบาศก์เมตรซึ่งอยู่ในเกณฑ์มาตรฐาน ดังนั้นในช่วงที่มีการตรวจวัดคุณภาพสิ่งแวดล้อมจึงไม่มีพื้นที่ได้รับผลกระทบจากกิจกรรมการทำเหมืองโดยตรง อย่างไรก็ตามทางโครงการได้มีมาตรการป้องกันการฟุ้งกระจายของฝุ่นละอองอย่างต่อเนื่องโดยการสร้างอาคารปิดคลุมโรงโม่หิน ติดตั้งระบบสเปรย์น้ำตามแหล่งกำเนิดฝุ่นละออง และฉีดพรมน้ำตามเส้นทางขนส่งแร่เป็นประจำตามช่วงฤดูกาล หนังสือรับรองผลการตรวจวัดทางห้องปฏิบัติการดังเอกสารแนบ 15 เอกสารสอบเทียบเครื่องมือดังเอกสารแนบ 16 และเอกสารอนุญาตขึ้นทะเบียนห้องปฏิบัติการวิเคราะห์ดังเอกสารแนบ 17

ข้อสรุป ทิศทางลมส่วนใหญ่พัดมาจากทิศ : ทิศตะวันออกเฉียงเหนือค่อนไปทางทิศเหนือ
ความเร็วลมส่วนใหญ่ มีค่าต่ำกว่า 0.4 เมตร/วินาที

สำนักงานโรงโม่หินของโครงการ
