มาตรการป้องกันและแก้ไข ผลกระทบสิ่งแวดล้อมและ มาตรการติดตามตรวจสอบ คุณภาพสิ่งแวดล้อม

มาตรการป้องกันและแก้ไขผลกระทบสิ่งแวดล้อม และมาตรการติดตามตรวจสอบคุณภาพสิ่งแวดล้อม

การตรวจสอบการปฏิบัติตามมาตรการติดตามตรวจสอบคุณภาพสิ่งแวดล้อม โครงการเหมืองหินชนิดแร่หินอุตสาหกรรมชนิดหินบะซอลต์ เพื่ออุตสาหกรรมก่อสร้าง ประทานบัตรที่ 27273/15241 ของบริษัท แบล็คซี 1994 จำกัด ตั้งอยู่ที่ ตำบลเจริญสุข อำเภอนิคมพัฒนา จังหวัดบุรีรัมย์ ที่กำหนดตามผลการพิจารณารายงานการวิเคราะห์ผลกระทบสิ่งแวดล้อม ตามหนังสือที่ วว 0804/14445 ลงวันที่ 15 ตุลาคม 2541 ดังเอกสารแนบ 1 ร่วมกับผลการพิจารณารายงานการศึกษาผลกระทบสิ่งแวดล้อมและมาตรการป้องกันแก้ไขสำหรับต่ออายุประทานบัตร ตามหนังสือที่ อก 0508/4650 ลงวันที่ 12 ตุลาคม 2558 ดังเอกสารแนบ 5 และมาตรการป้องกันและแก้ไขผลกระทบสิ่งแวดล้อมสำหรับเปลี่ยนแปลงแผนผังโครงการทำเหมือง ดังเอกสารแนบ 6 แสดงตำแหน่งตรวจวัดคุณภาพสิ่งแวดล้อม ดังรูปที่ 2-1 รายละเอียดดังนี้

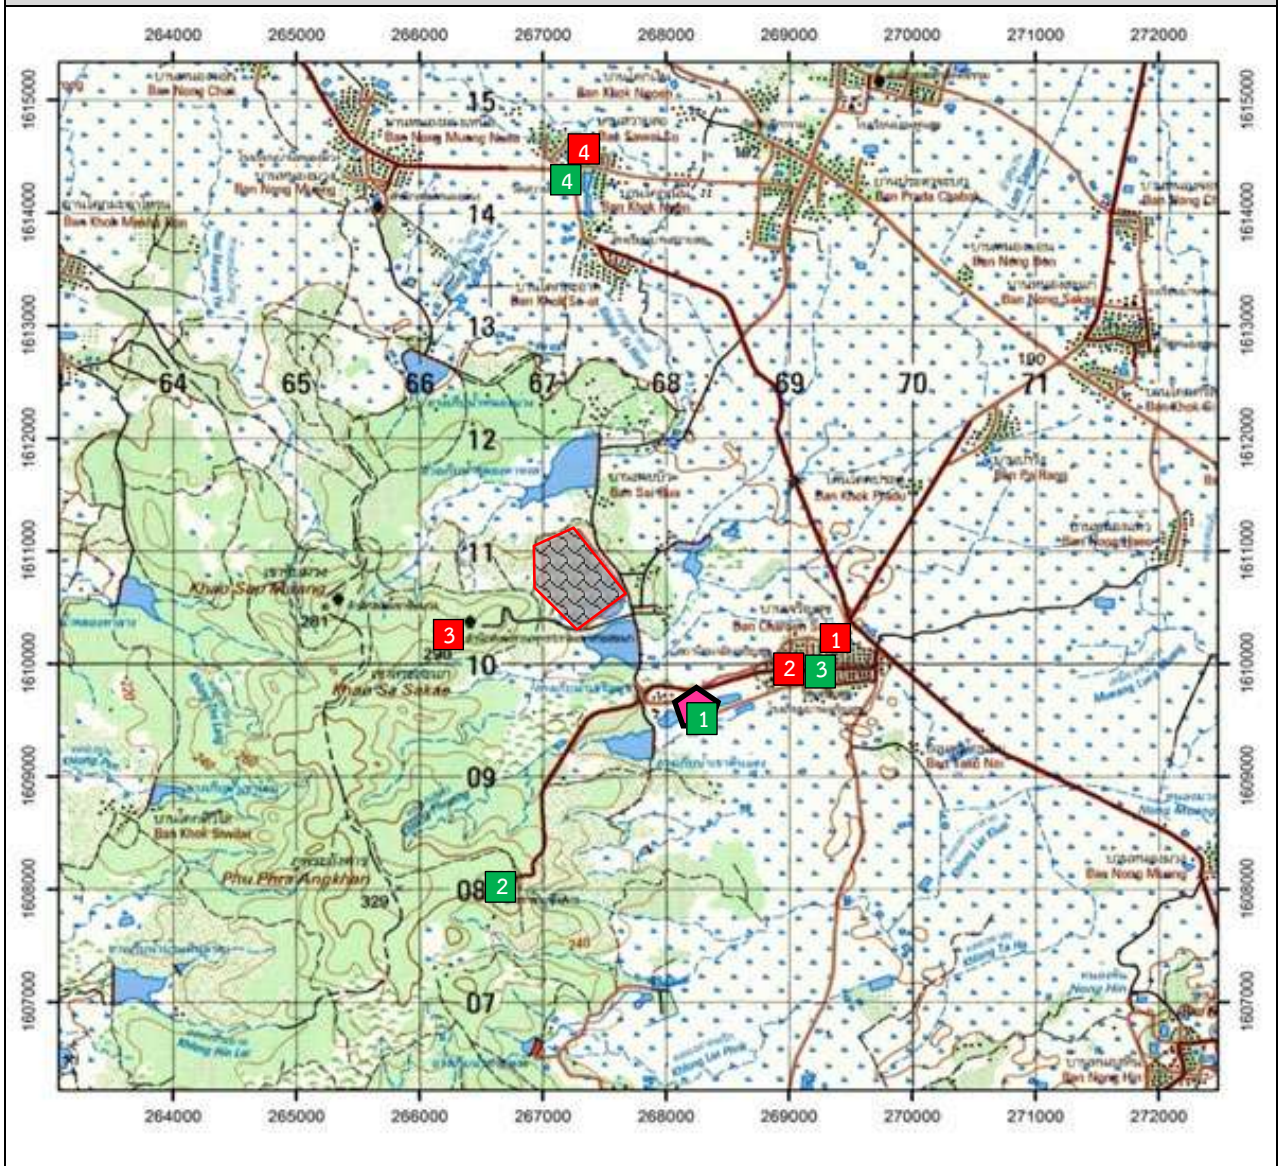
รูปที่ 2-1 แสดงตำแหน่งตรวจวัดคุณภาพสิ่งแวดล้อม

จุดตรวจวัดอากาศและเสียง

1. สำนักงานโหม่งของโครงการ
2. วัดพระอังคาร
3. วัดบ้านเจริญสุข (วัดวิเศษสุขาราม)
4. วัดสวายสอ

จุดตรวจวัดความสั่นสะเทือน

1. ชุมชนบ้านเจริญสุข
2. วัดบ้านเจริญสุข (วัดวิเศษสุขาราม)
3. วัดเขารัตนธงไชย
4. บ้านสวายสอ
