## บทที่ 2

ผลการปฏิบัติตามมาตรการป้องกัน  
แก้ไข และลดผลกระทบสิ่งแวดล้อม

**บทที่ 2****ผลการปฏิบัติตามมาตรการ  
ป้องกัน แก้ไข และลดผลกระทบสิ่งแวดล้อม****2.1 ผลการดำเนินการตามมาตรการป้องกัน แก้ไข และลดผลกระทบสิ่งแวดล้อม**

## 2.3 ภาพถ่ายแสดงผลการปฏิบัติตามมาตรการป้องกัน แก้ไข และลดผลกระทบสิ่งแวดล้อม

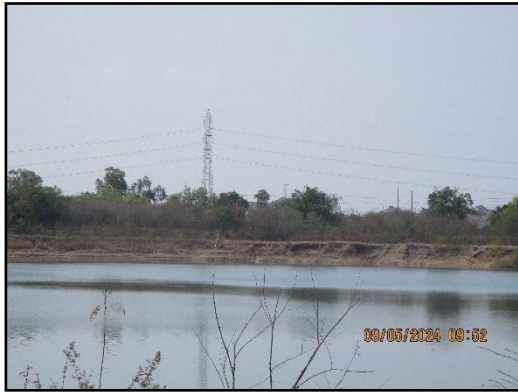
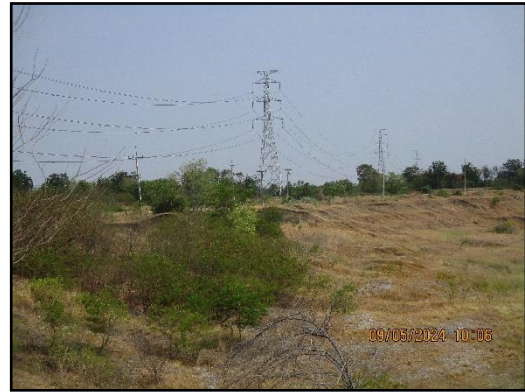
2. ให้เว้นพื้นที่ทำเหมืองห่างจากแนวสายไฟฟ้าแรงสูง ในพื้นที่ คำขอประทานบัตรที่ 2/2551 ทางสาธารณประโยชน์ผ่านและติดพื้นที่โครงการในพื้นที่คำขอประทานบัตรที่ 3/2551 และ ทางน้ำสาธารณประโยชน์ที่อยู่ใกล้พื้นที่คำขอประทานบัตรที่ 4/2551 ทางด้านทิศใต้ เป็นระยะ 50 เมตร และห่างจากขอบเขตพื้นที่โครงการด้านอื่น เป็นระยะ 10 เมตร	- โครงการได้มีการหลีกเลี่ยงการดำเนินกิจกรรมใดๆ ที่อาจก่อให้เกิดผลกระทบต่อแนวสายไฟฟ้าทางด้านทิศเหนือ และทิศใต้ ของพื้นที่ระหว่างแนวสายไฟฟ้ากับพื้นที่โครงการ ปัจจุบันเสาไฟฟ้าอยู่ในสภาพดี ซึ่งหากเกิดเหตุการณ์ใดๆ ที่ตรวจสอบแล้วพบว่าเกิดจากกิจกรรมการทำเหมืองของโครงการ โครงการจะชดเชยค่าเสียหายให้แก่ภาครัฐโดยทันที	-	- ภาพที่ 2.3 การเว้นระยะห่างจากแนวสายไฟ

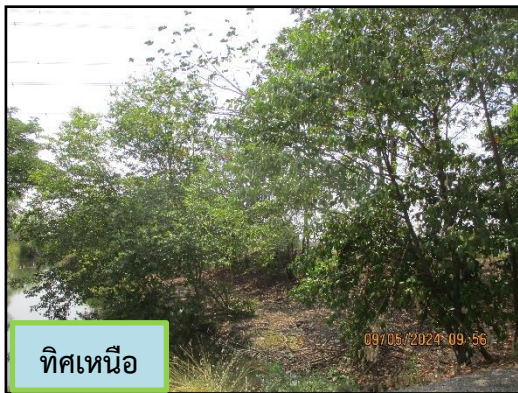
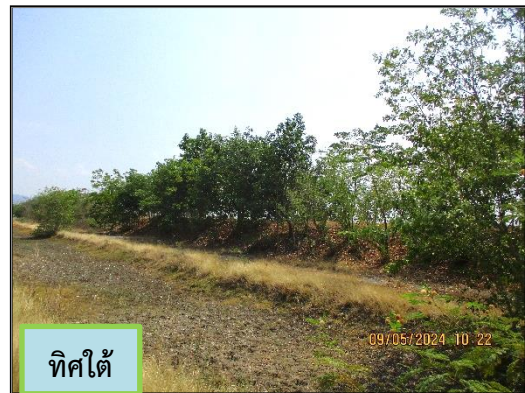
ภาพที่ 2.4 ค้นทำนบดินของพื้นที่โครงการ

3. ให้สร้างคันกันดินบดอัดแน่นโดยรอบพื้นที่ทำเหมืองของโครงการ กำหนดให้มีพื้นที่หน้าตัดเป็นรูปสี่เหลี่ยมคางหมู ขนาดความกว้างที่ฐานประมาณ 6 เมตร สูงประมาณ 2 เมตร และสันคันกันดินกว้างประมาณ 2 เมตร	- โครงการได้มีการจัดสร้างคันกันดิน ความกว้างที่ฐาน 6 เมตร สูง 3 เมตร พร้อมชุดระบายน้ำด้านนอกคันกันดิน 1.5 เมตร ลึก 1 เมตร โดยรอบพื้นที่ประทานบัตร และที่ทิ้งมูลดินทราย รวมทั้งมีการปลูกไม้ยืนต้นโตเร็ว และพืชคลุมดิน เช่น หญ้าแฝกหรือพืชตระกูลถั่วบนสันคันกันดิน เพื่อลดการชะล้างพังทลาย พร้อมทั้งมีการตรวจสอบ และดูแลสภาพคันกันดินให้มีสภาพมั่นคงแข็งแรงอยู่เสมอ	-	- ภาพที่ 2.4 คันกันดินของพื้นที่โครงการ

5. ให้จัดสร้างคันทำนบดินบดอัดแน่น ในบริเวณขอบแปลงแนวหลักหมุดที่ 4-7 ของพื้นที่คำขอฯ ที่ 3/2551 กำหนดให้มีพื้นที่หน้าตัดเป็นรูปสี่เหลี่ยมคางหมูขนาดความกว้างที่ฐานประมาณ 8 เมตร สูงประมาณ 1 เมตร และสันคันทำนบกว้างประมาณ 6 เมตร เพื่อใช้คันทำนบดินดังกล่าวเป็นถนนขนส่งแร่ระหว่างแปลงคำขอฯ ที่ 2/2551 และ 4/2551	- โครงการได้มีการจัดสร้างคันทำนบดิน ความกว้างที่ฐาน 6 เมตร สูง 3 เมตร พร้อมชุดระบายน้ำด้านนอกคันทำนบ 1.5 เมตร ลึก 1 เมตร โดยรอบพื้นที่ประทานบัตร ที่ทิ้งมูลดินทราย รวมทั้งมีการปลูกไม้ยืนต้นโตเร็ว และพืชคลุมดิน เช่น หญ้าแฝก หรือพืชตระกูลถั่วบนสันคันทำนบดิน เพื่อลดการชะล้างพังทลาย พร้อมทั้งมีการตรวจสอบ และดูแลสภาพคันทำนบดินให้มีสภาพมั่นคงแข็งแรงอยู่เสมอ	-	- ภาพที่ 2.4 คันทำนบดินของพื้นที่โครงการ

6. ให้ปลูกไม้ยืนต้นโตเร็วบริเวณคันทำนบดิน เช่น สะเดา สน นนทรีย์ ยูคาลิปตัส และคูณ เป็นต้น จำนวน 2 แถว มีระยะห่างระหว่างต้น และแถว 2x1 เมตร พร้อมทั้งปลูกพืชคลุมดิน เช่น หญ้าแฝก หรือพืชตระกูลถั่ว บริเวณสันคันทำนบดังกล่าว ทั้งนี้เพื่อลดการชะล้างพังทลายของดินอันอาจส่งผลกระทบต่อลักษณะภูมิประเทศในบริเวณข้างเคียง รวมทั้งยังช่วยบดบังทัศนียภาพจากการดำเนินกิจกรรมต่างๆ ภายในเหมือง	- โครงการได้มีการดูแลไม้ยืนต้นโตเร็วบนคันทำนบดินรอบพื้นที่โครงการที่ปลูกไปแล้วให้เจริญงอกงามอยู่เสมอ หากมีต้นไม้เสียหายก็จะมีการปลูกซ่อมแซมทุกปี	-	- ภาพที่ 2.4 คันทำนบดินของพื้นที่โครงการ

4. ให้ตรวจสอบและดูแลสภาพคันทำนบดิน และผนังขุมเหมืองโดยรอบให้มีสภาพมั่นคงแข็งแรง และหากพบว่าบริเวณใดมีปัญหาต้องดำเนินการซ่อมแซมทันที	- โครงการได้มีการตรวจสอบและดูแลสภาพคันทำนบเป็นประจำ โดยคณะทำงานบริหารความปลอดภัยของโครงการ และหากพบว่าบริเวณใดมีปัญหาทางโครงการจะรีบดำเนินการซ่อมแซมทันที	-	- เอกสารแนบที่ 2.12 การตรวจสอบและปรับสภาพคันดินให้มีสภาพแข็งแรง ระหว่างเดือนมกราคม-มิถุนายน 2567

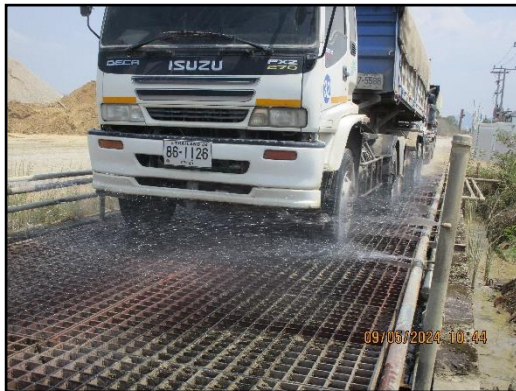
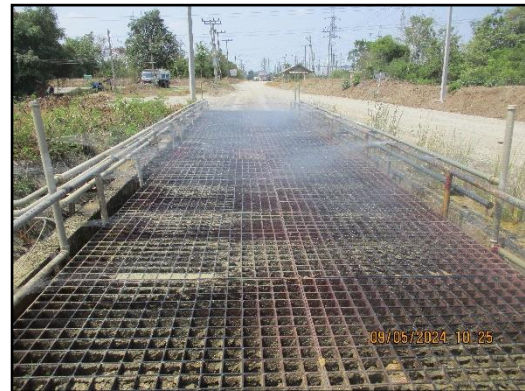
ภาพที่ 2.5 บ่อล้างล้อรถบรรทุกในช่วงถนนคอนกรีตของเส้นทางขนส่งแร่

5. ล้างทำความสะอาดรถบรรทุกอย่างสม่ำเสมอ เพื่อป้องกัน การฟุ้งกระจายของฝุ่นละอองที่ติดมากับรถ และฉีดล้างล้อรถ ขนส่งแร่ของโครงการให้สะอาดก่อนออกสู่เส้นทางขนส่ง ภายนอกพื้นที่โครงการ	- โครงการได้จัดทำบ่อล้างล้อรถบรรทุกในช่วงถนนคอนกรีต ก่อนขึ้นสู่ ทางหลวง เพื่อล้างล้อรถบรรทุกทุกครั้งก่อนออกนอกพื้นที่โครงการ	-	- ภาพที่ 2.5 บ่อล้างล้อ รถบรรทุกในช่วงถนนคอนกรีต ของเส้นทางขนส่งแร่

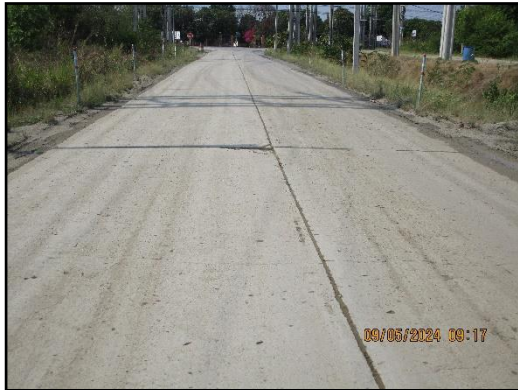
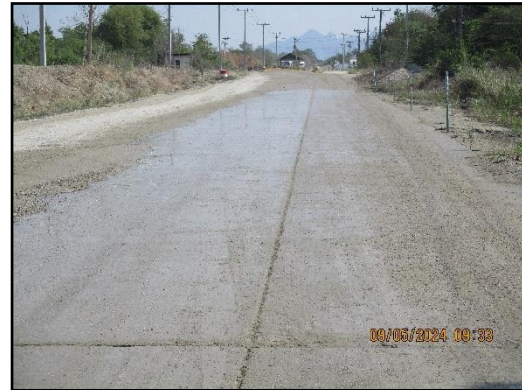
ภาพที่ 2.6 สภาพเส้นทางขนส่งแร่ (ส่วนบุคคล) ช่วงก่อนขึ้นสู่ทางหลวง

มาตรการป้องกันและแก้ไขผลกระทบสิ่งแวดล้อม	รายละเอียดการปฏิบัติตามมาตรการฯ	ปัญหา อุปสรรค ที่ไม่สามารถปฏิบัติตาม มาตรการ และแนวทางแก้ไข	ภาพถ่าย/เอกสารประกอบผล การปฏิบัติตามมาตรการฯ
<p>1.2 คุณภาพอากาศ</p> <p>ก. บริเวณพื้นที่ทำเหมือง</p> <p>- ให้ปลูกไม้ยืนต้นโตเร็วบริเวณคันทำนบดิน เช่น สะเดา สน นนทรีย์ ยูคาลิปตัส และคูณ เป็นต้น จำนวน 2 แถว มีระยะห่างระหว่างต้น และแถว 2x1 เมตร พร้อมทั้งปลูกพืชคลุมดิน เช่น หญ้าแฝก หรือพืชตระกูลถั่ว บริเวณสันคันทำนบดังกล่าว ทั้งนี้ เพื่อป้องกันผลกระทบด้านคุณภาพอากาศ รวมทั้งยังช่วยบดบังทัศนียภาพจากการดำเนิน กิจกรรมต่างๆ ภายในเหมืองจากพื้นที่ข้างเคียง</p>	<p>- โครงการได้มีการดูแลไม้ยืนต้นโตเร็วบนคันทำนบดินรอบพื้นที่โครงการที่ปลูกไปแล้วให้เจริญงอกงามอยู่เสมอ หากมีต้นไม้เสียหายก็จะมีการปลูกซ่อมแซมทุกปี</p>	-	<p>- ภาพที่ 2.4 คันทำนบดินของพื้นที่โครงการ</p>
<p>ข. บริเวณเส้นทางขนส่งแร่</p> <p>1. ให้จัดสร้างบ่อล้างล้อก่อนออกสู่ทางหลวงหมายเลข 3048 เพื่อทำความสะอาดล้อรถบรรทุกก่อนออกสู่ถนนทางหลวงหมายเลขดังกล่าวต่อไป</p>	<p>- โครงการได้มีการปรับปรุงเส้นทางขนส่งแร่ (ส่วนบุคคล) ช่วงก่อนขึ้นสู่ทางหลวงเป็นถนนคอนกรีต มีระยะทางประมาณ 200 เมตร และได้จัดทำบ่อล้างล้อรถบรรทุกในช่วงถนนคอนกรีตดังกล่าวก่อนขึ้นสู่ทางหลวง เพื่อล้างล้อรถบรรทุก ทุกครั้งก่อนออกนอกพื้นที่โครงการ</p>	-	<p>- ภาพที่ 2.5 บ่อล้างล้อรถบรรทุกในช่วงถนนคอนกรีตของเส้นทางขนส่งแร่</p> <p>- ภาพที่ 2.6 สภาพเส้นทางขนส่งแร่ (ส่วนบุคคล) ช่วงก่อนขึ้นสู่ทางหลวง</p>

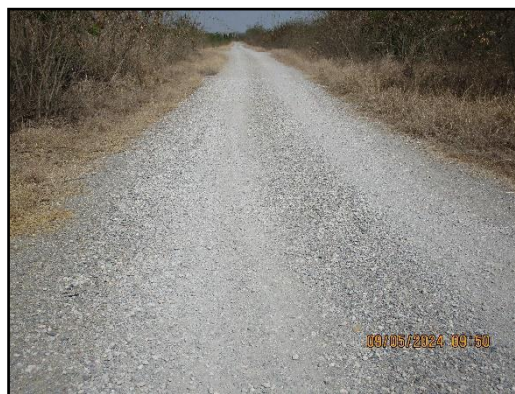
ภาพที่ 2.7 ถนนลาดยางที่เพิ่มไปยังขอบบ่อเหมืองเก่าของโครงการ

<p>2. ให้ทำถนนลาดยางเพิ่มไปจนถึงขอบบ่อเหมืองเก่าของโครงการ ซึ่งอยู่ ในเขตปฏิบัติงานของเหมืองในปัจจุบัน เป็นระยะทางอีก 300 เมตร</p>	<p>- โครงการได้ดำเนินการทำถนนลาดยางเพิ่มไปจนถึงขอบบ่อเหมืองเก่าของโครงการ ซึ่งอยู่ภายในเขตปฏิบัติงานของเหมืองในปัจจุบันเป็นระยะ 300 เมตร</p>	-	<p>- ภาพที่ 2.7 ถนนลาดยางที่เพิ่มไปยังขอบบ่อเหมืองเก่าของโครงการ</p>

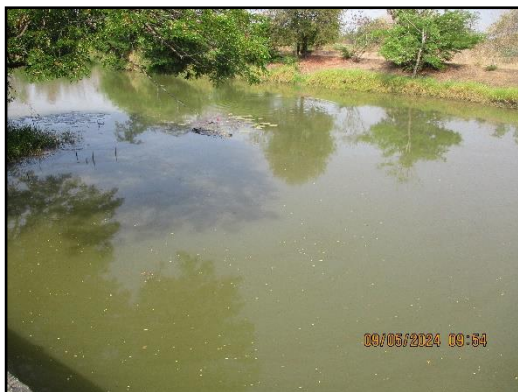
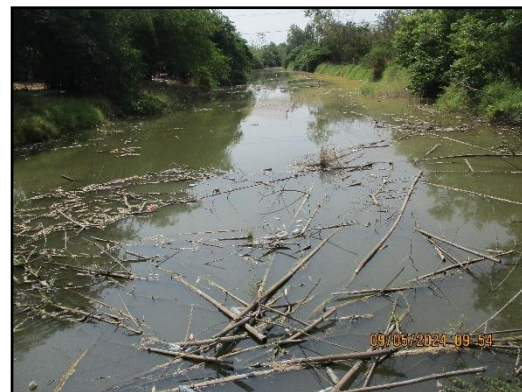
ภาพที่ 2.8 คลองห้วยแร่

<p>1.4 อุทกวิทยา และคุณภาพน้ำ</p> <p>1. ให้เว้นพื้นที่ทำเหมืองห่างจากทางน้ำสาธารณะ ประโยชน์ (คลองห้วยแร่) ที่อยู่ใกล้พื้นที่คำขอประทานบัตรที่ 4/2551 ทางด้านทิศใต้ เป็นระยะ 50 เมตร</p>	<p>- โครงการได้มีการดำเนินการทำเหมืองให้เป็นไปตามแผนผังการทำเหมืองของโครงการ โดยได้เว้นไม่ทำเหมืองใกล้คลองห้วยแร่ โดยเว้นไว้ระยะมากกว่า 50 เมตร</p>	-	<p>- เอกสารแนบที่ 2.2 แผนผังกำหนดขอบเขตและขอบเขตการทำเหมือง</p> <p>- ภาพที่ 2.8 คลองห้วยแร่</p>

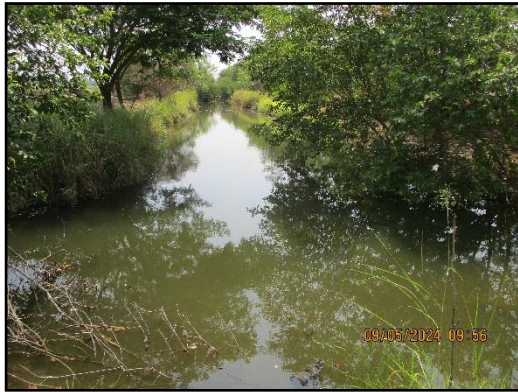
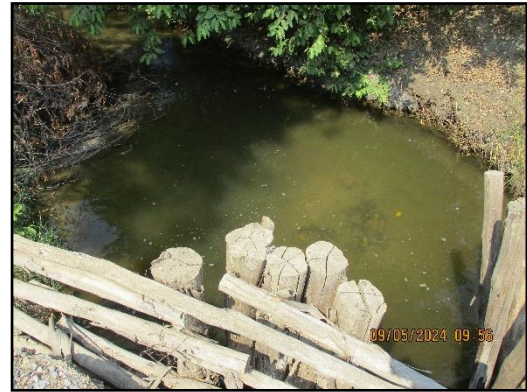
ภาพที่ 2.9 คูระบายน้ำด้านนอกคันทำนบ

1.4 อุทกวิทยา และคุณภาพน้ำ (ต่อ) 2. ให้สร้างคันทำนบดินรอบพื้นที่โครงการ โดยมีพื้นที่หน้าตัดเป็นรูปสี่เหลี่ยมคางหมู ขนาดความกว้างฐาน 6 เมตร สูง 2 เมตร และสันคันทำนบกว้าง 2 เมตร พร้อมทั้งขุดระบายน้ำด้านนอกคันทำนบโดยกำหนดให้มีขนาดความลึก 1 เมตร ท้องร่องกว้าง 1 เมตร และด้านบนของระบายน้ำกว้าง 1 เมตร ให้แล้วเสร็จก่อนที่จะเริ่มดำเนินการทำเหมือง พร้อมทั้งปลูกไม้ยืนต้น และพืชคลุมดินบริเวณแนวคันทำนบดิน เพื่อป้องกันการชะล้างพังทลายของหน้าดินบนคันทำนบ	- โครงการได้กำหนดให้มีแผนการขุดลอกระบายน้ำนอกคันทำนบเป็นประจำทุกปี โดยในปี 2567 ทางโครงการดำเนินการขุดลอกไปเมื่อวันที่ 9 พฤษภาคม 2567 เพื่อป้องกันน้ำจากภายนอกไหลเข้าสู่พื้นที่โครงการ และโครงการได้มีการจัดสร้างคันทำนบดิน ความกว้างที่ฐาน 6 เมตร สูง 3 เมตร พร้อมขุดระบายน้ำด้านนอกคันทำนบ 1.5 เมตร ลึก 1 เมตร โดยรอบพื้นที่ประทานบัตร และที่ทิ้งมูลดินทราย	-	- ภาพที่ 2.9 ระบายน้ำด้านนอกคันทำนบ - เอกสารแนบที่ 2.3 การขุดลอกระบายน้ำ ประจำปี 2567

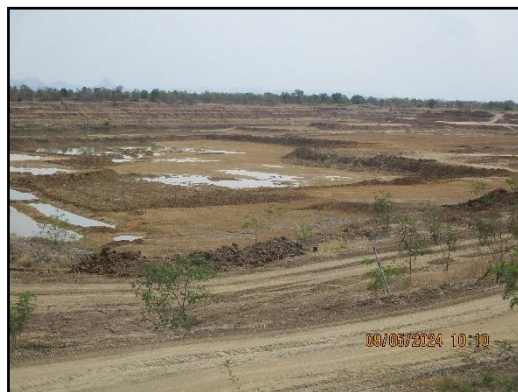
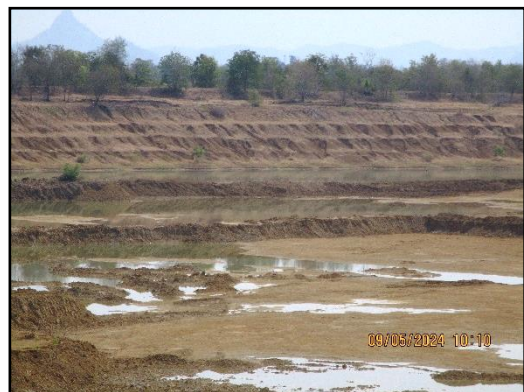
ภาพที่ 2.19 การเปิดหน้าเหมืองในลักษณะชั้นบันได

2. ออกแบบหน้าเหมืองในลักษณะขั้นบันได โดยให้แต่ละขั้นบันไดมีความสูงไม่เกิน 3 เมตร และกว้างไม่น้อยกว่า 5 เมตร โดยควบคุมความลาดเอียงทั้งหมดของหน้าเหมือง (Overall Slope) ไม่เกิน 35 องศา เพื่อป้องกันมิให้เกิดการพังทลายของหน้าเหมือง	- โครงการได้มีการดำเนินการทำเหมืองให้เป็นไปตามแผนผังการทำเหมืองของโครงการ และทางโครงการได้มีการเปิดหน้าเหมืองเป็นลักษณะขั้นบันได ในคำขอประทานบัตรที่ 2	-	- เอกสารแนบที่ 2.2 แผนผังกำหนดขอบเขตและขอบเขตการทำเหมือง - ภาพที่ 2.19 การเปิดเหมืองในลักษณะขั้นบันได

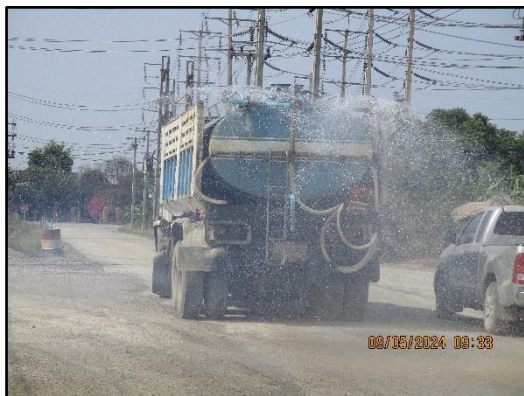
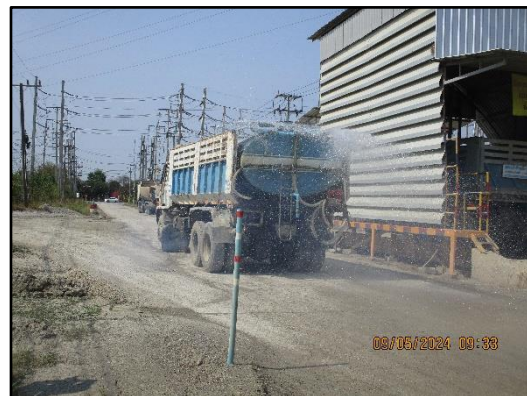
ภาพที่ 2.21 รถบรรทุกน้ำคอยฉีดพรมถนนภายในพื้นที่โครงการ

1.2 คุณภาพอากาศ ก. บริเวณพื้นที่ทำเหมือง 1. ก่อนเปิดหน้าดินให้ทำการฉีดพรมบริเวณพื้นที่ทำเหมืองอย่างสม่ำเสมอ เพื่อลดการฟุ้งกระจายของฝุ่นละออง	- โครงการมีจุดรับน้ำ สำหรับรถบรรทุกน้ำ ซึ่งบรรจุน้ำได้ประมาณ 40,000 ลิตร คอยฉีดพรมน้ำ ที่บริเวณพื้นที่หน้าเหมือง และเส้นทางลำเลียงขนส่งแร่ประมาณ วันละ 3 ครั้ง เวลา 8.30 น., 11.30 น. และ 15.30 น. เพื่อให้ความชุ่มชื้นอยู่เสมอ รวมทั้งเป็นการลดการฟุ้งกระจายของฝุ่นละอองด้วย ซึ่งจะมีการปรับความถี่ในการฉีดพรมน้ำให้เหมาะสมตามฤดูกาล	-	- ภาพที่ 2.20 จุดรับน้ำเพื่อนำมาฉีดพรมถนนลำเลียงแร่ - ภาพที่ 2.21 รถบรรทุกน้ำ คอยฉีดพรมถนนภายในพื้นที่โครงการ

2. กำหนดให้มีการฉีดพรมน้ำวันละ 2-3 ครั้ง บริเวณพื้นที่หน้าเหมือง และเส้นทางลำเลียงแร่ภายในพื้นที่โครงการให้ชุ่มชื้นอยู่เสมอ	- โครงการมีจุดรับน้ำ สำหรับรถบรรทุกน้ำ ซึ่งบรรจุน้ำได้ประมาณ 40,000 ลิตร คอยฉีดพรมน้ำ ที่บริเวณพื้นที่หน้าเหมือง และเส้นทางลำเลียงขนส่งแร่ประมาณ วันละ 3 ครั้ง เวลา 8.30 น., 11.30 น. และ 15.30 น. เพื่อให้ความชุ่มชื้นอยู่เสมอ รวมทั้งเป็นการลดการฟุ้งกระจายของฝุ่นละอองด้วย ซึ่งจะมีการปรับความถี่ในการฉีดพรมน้ำให้เหมาะสมตามฤดูกาล	-	- ภาพที่ 2.20 จุดรับน้ำเพื่อนำมาฉีดพรมถนนลำเลียงแร่ - ภาพที่ 2.21 รถบรรทุกน้ำ คอยฉีดพรมถนนภายในพื้นที่โครงการ
ข. บริเวณเส้นทางขนส่งแร่ 1. จัดรถบรรทุกน้ำทำการฉีดพรมน้ำบนเส้นทางขนส่งแร่บริเวณหน้าเหมือง และในช่วงที่เป็นถนนลูกรังอยู่เสมอ	- โครงการมีจุดรับน้ำ สำหรับรถบรรทุกน้ำ ซึ่งบรรจุน้ำได้ประมาณ 40,000 ลิตร คอยฉีดพรมน้ำ ที่บริเวณพื้นที่หน้าเหมือง และเส้นทางลำเลียงขนส่งแร่ประมาณ วันละ 3 ครั้ง เวลา 8.30 น., 11.30 น. และ 15.30 น. เพื่อให้ความชุ่มชื้นอยู่เสมอ รวมทั้งเป็นการลดการฟุ้งกระจายของฝุ่นละอองด้วย ซึ่งจะมีการปรับความถี่ในการฉีดพรมน้ำให้เหมาะสมตามฤดูกาล	-	- ภาพที่ 2.20 จุดรับน้ำเพื่อนำมาฉีดพรมถนนลำเลียงแร่ - ภาพที่ 2.21 รถบรรทุกน้ำ คอยฉีดพรมถนนภายในพื้นที่โครงการ

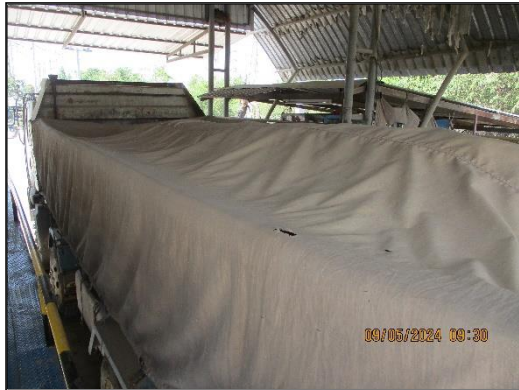
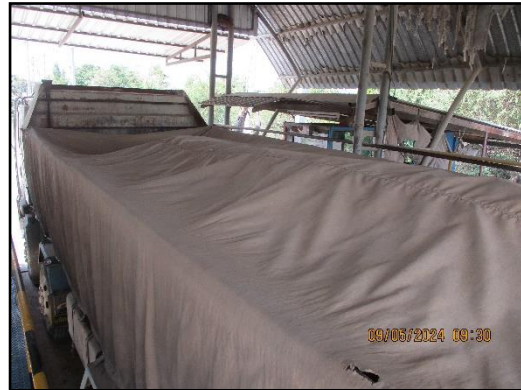
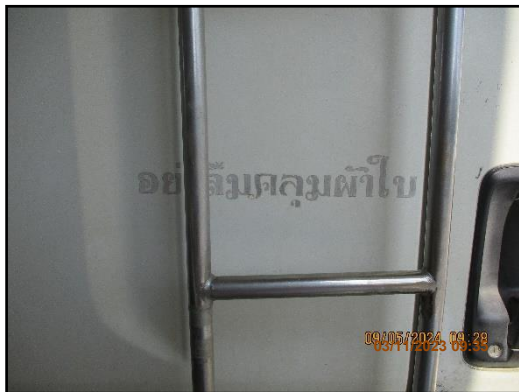
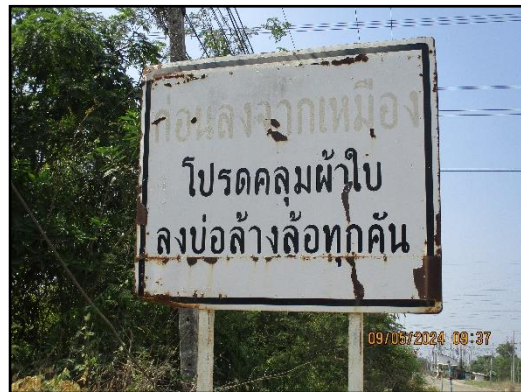
2. รถบรรทุกทุกคัน จะต้องปิดฝากระบะข้างและกระบะท้ายให้เรียบร้อย พร้อมทั้งใช้ผ้าใบปิดคลุมกระบะรถบรรทุกให้มิดชิดก่อนออกจากพื้นที่โครงการ เพื่อป้องกันการฟุ้งกระจายของฝุ่นแร่	- โครงการได้ระบุข้อกำหนดในการปิดคลุมผ้าใบ เป็นข้อตกลงในสัญญาว่าจ้างรถบรรทุก และมีการกำกับให้รถบรรทุกทุกคันที่ออกสู่ภายนอกพื้นที่โครงการ ต้องใช้ผ้าใบปิดคลุมส่วนกระบะบรรทุกให้มิดชิด เพื่อป้องกันการฟุ้งกระจายของฝุ่น และวัตถุติดกมล หากตรวจพบว่าไม่มีการคลุมผ้าใบจะถูกลงโทษสถานหนักทั้งพนักงานขับรถบรรทุก และหัวหน้ากะนั้นๆ ด้วย โดยติดป้ายประกาศให้ทราบทั่วกัน และสังเกตเห็นได้ง่าย	-	- ภาพที่ 2.22 รถบรรทุกที่มีการปิดคลุมผ้าใบ

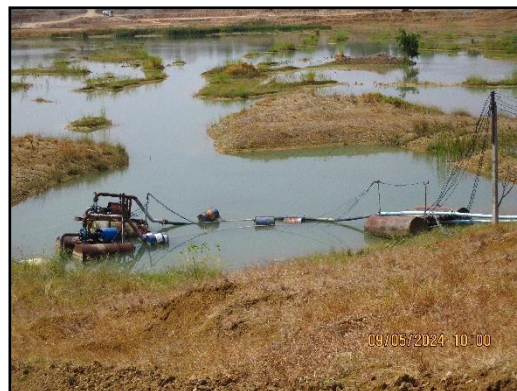
มาตรการป้องกันและแก้ไขผลกระทบสิ่งแวดล้อม	รายละเอียดการปฏิบัติตามมาตรการฯ	ปัญหา อุปสรรค ที่ไม่สามารถปฏิบัติตาม มาตรการ และแนวทางแก้ไข	ภาพถ่าย/เอกสารประกอบผล การปฏิบัติตามมาตรการฯ
ก. อุทกวิทยา (ต่อ) 2. ให้ออกแบบพื้นที่ทำเหมืองบริเวณที่ต่ำที่สุดในแต่ละช่วง เป็นบ่อ รวบรวมน้ำ (Sump) เพื่อรองรับน้ำจากพื้นที่ทำเหมืองก่อนจะสูบน้ำ ไปใช้ประโยชน์ในด้านอื่นๆ เช่น ฉีดพรมเส้นทางขนส่งแร่ และบริเวณ หน้าเหมือง เป็นต้น โดยไม่มีการปล่อยน้ำออกสู่ภายนอก	- โครงการได้มีการออกแบบพื้นที่โครงการส่วนที่ลึกที่สุด บริเวณพื้นที่เก็บขังน้ำขุ่นข้นและมูลดินทราย เป็นบ่อรับ น้ำ เพื่อรองรับน้ำจากพื้นที่ทำเหมืองก่อนที่จะสูบน้ำไปใช้ ประโยชน์ในด้านอื่นๆ เช่น นำน้ำมาฉีดพรมถนนลำเลียง ขนส่งแร่ภายในพื้นที่โครงการ โดยทางโครงการไม่มีการ ปล่อยน้ำออกสู่ภายนอกโครงการ	-	- ภาพที่ 2.20 จุดรับน้ำเพื่อ นำมาฉีดพรมถนนลำเลียงแร่ - ภาพที่ 2.21 รถบรรทุกน้ำคอย ฉีดพรมถนนภายในพื้นที่โครงการ - ภาพที่ 2.23 บ่อรวบรวมน้ำ (Sump)

3. หมั่นตรวจสอบปริมาณน้ำในบ่อรับน้ำ (Sump) อย่างสม่ำเสมอ พร้อมทั้งติดตั้งปั้มน้ำ เพื่อสูบน้ำขึ้นมาใช้ประโยชน์ในด้านต่างๆ เช่น ฉีดพรมน้ำเพื่อลดการฟุ้งกระจายของฝุ่นละอองบริเวณพื้นที่หน้า เหมือง และเส้นทางขนส่งแร่	- ปัจจุบันทางโครงการดำเนินการทำเหมือง มีบ่อรับน้ำ (Sump) ที่มีการออกแบบมีการออกแบบพื้นที่โครงการส่วนที่ ลึกที่สุด บริเวณพื้นที่เก็บขังน้ำขุ่นข้นและมูลดินทราย เป็น บ่อรับน้ำ เพื่อรองรับน้ำจากพื้นที่ทำเหมืองก่อนที่จะสูบน้ำไป ใช้ประโยชน์ในด้านอื่นๆ เช่น นำน้ำมาฉีดพรมถนนลำเลียง ขนส่งแร่ภายในพื้นที่โครงการ โดยทางโครงการไม่มีการ ปล่อยน้ำออกสู่ภายนอกโครงการ	-	- ภาพที่ 2.20 จุดรับน้ำเพื่อ นำมาฉีดพรมถนนลำเลียงแร่ - ภาพที่ 2.21 รถบรรทุกน้ำคอย ฉีดพรมถนนภายในพื้นที่โครงการ - ภาพที่ 2.23 บ่อรวบรวมน้ำ (Sump)
ข. อุทกธรณีวิทยา - หากการทำเหมืองของโครงการมีผลกระทบต่อแหล่งน้ำใต้ดิน ซึ่งเป็น แหล่งน้ำใช้ของชุมชน ทางโครงการจะต้องหาแนวทางแก้ไข โดยจัดหา แหล่งน้ำใช้สำรองให้แก่ประชาชน เช่น การจัดสร้างภาชนะบรรจุน้ำ หรือชุดสระกักเก็บน้ำ ให้ความช่วยเหลือด้านแรงงาน อุปกรณ์และ เครื่องจักรในการดำเนินงาน และงบประมาณในการปรับปรุงแหล่ง น้ำ หรือประสิทธิภาพของระบบประปาหมู่บ้านของชุมชนให้ดีขึ้น	- ปัจจุบันทางโครงการได้ดำเนินการทำเหมือง แต่ยังไม่พบ ปัญหาผลกระทบต่อแหล่งน้ำใต้ดินของชุมชน หากการทำ เหมืองส่งผลกระทบต่อน้ำใต้ดินของชุมชน ทางโครงการจะ จัดหาแหล่งน้ำสำรองให้แก่ประชาชน	-	-

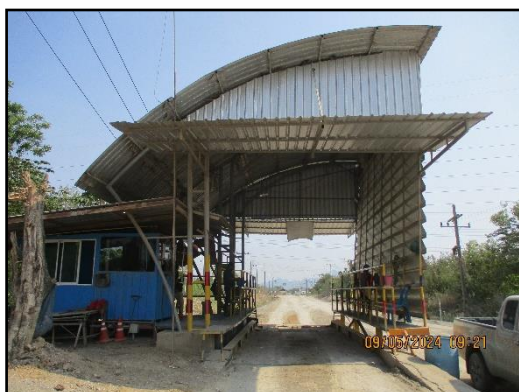
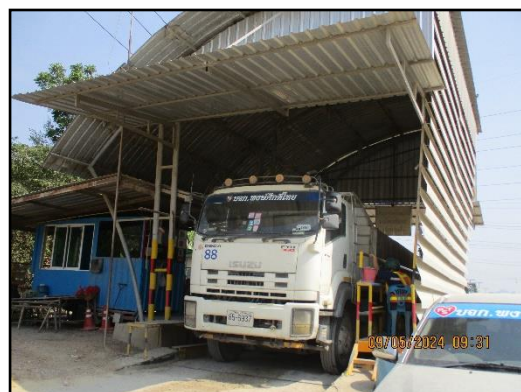
ภาพที่ 2.24 ด้านซังน้ำหนักรถบรรทุกขนส่งแร่

3.2 การคมนาคม 1. รถบรรทุกทุกคันต้องบรรทุกน้ำหนักไม่เกินพิกัดตามราชการกำหนด พร้อมทั้งควบคุมความเร็วของรถ และขับรดด้วยความระมัดระวังเป็นพิเศษ เพื่อป้องกันการเกิดอุบัติเหตุ	- โครงการได้ขังน้ำหนักรถบรรทุกขนส่งแร่ เพื่อกำหนดให้รถบรรทุกมีการบรรทุกน้ำหนักไม่เกินพิกัดตามราชการกำหนด และควบคุมความเร็วของรถโดยเฉพาะช่วงที่เป็นถนนลูกรังและช่วงที่ผ่านชุมชนไม่ให้เกิน 30 กิโลเมตร/ชั่วโมง ก่อนออกนอกโครงการเพื่อป้องกันอุบัติเหตุที่อาจเกิดขึ้น	-	- ภาพที่ 2.12 ป้ายจำกัดความเร็วไม่เกิน 30 กิโลเมตร/ชั่วโมง - ภาพที่ 2.24 ด่านชั่งน้ำหนักรถบรรทุกขนส่งแร่
