# รายงานผลการปฏิบัติตามมาตรการ ป้องกันและแก้ไขผลกระทบสิ่งแวดล้อม และมาตรการติดตามตรวจสอบ ผลกระทบสิ่งแวดล้อม (ระยะก่อสร้าง)

## โครงการก่อสร้าง ท่าเรือแหลมฉบัง ขั้นที่ 3

ระหว่างเดือนมกราคมถึงเดือนมิถุนายน 2567  
รายงานฉบับหลัก

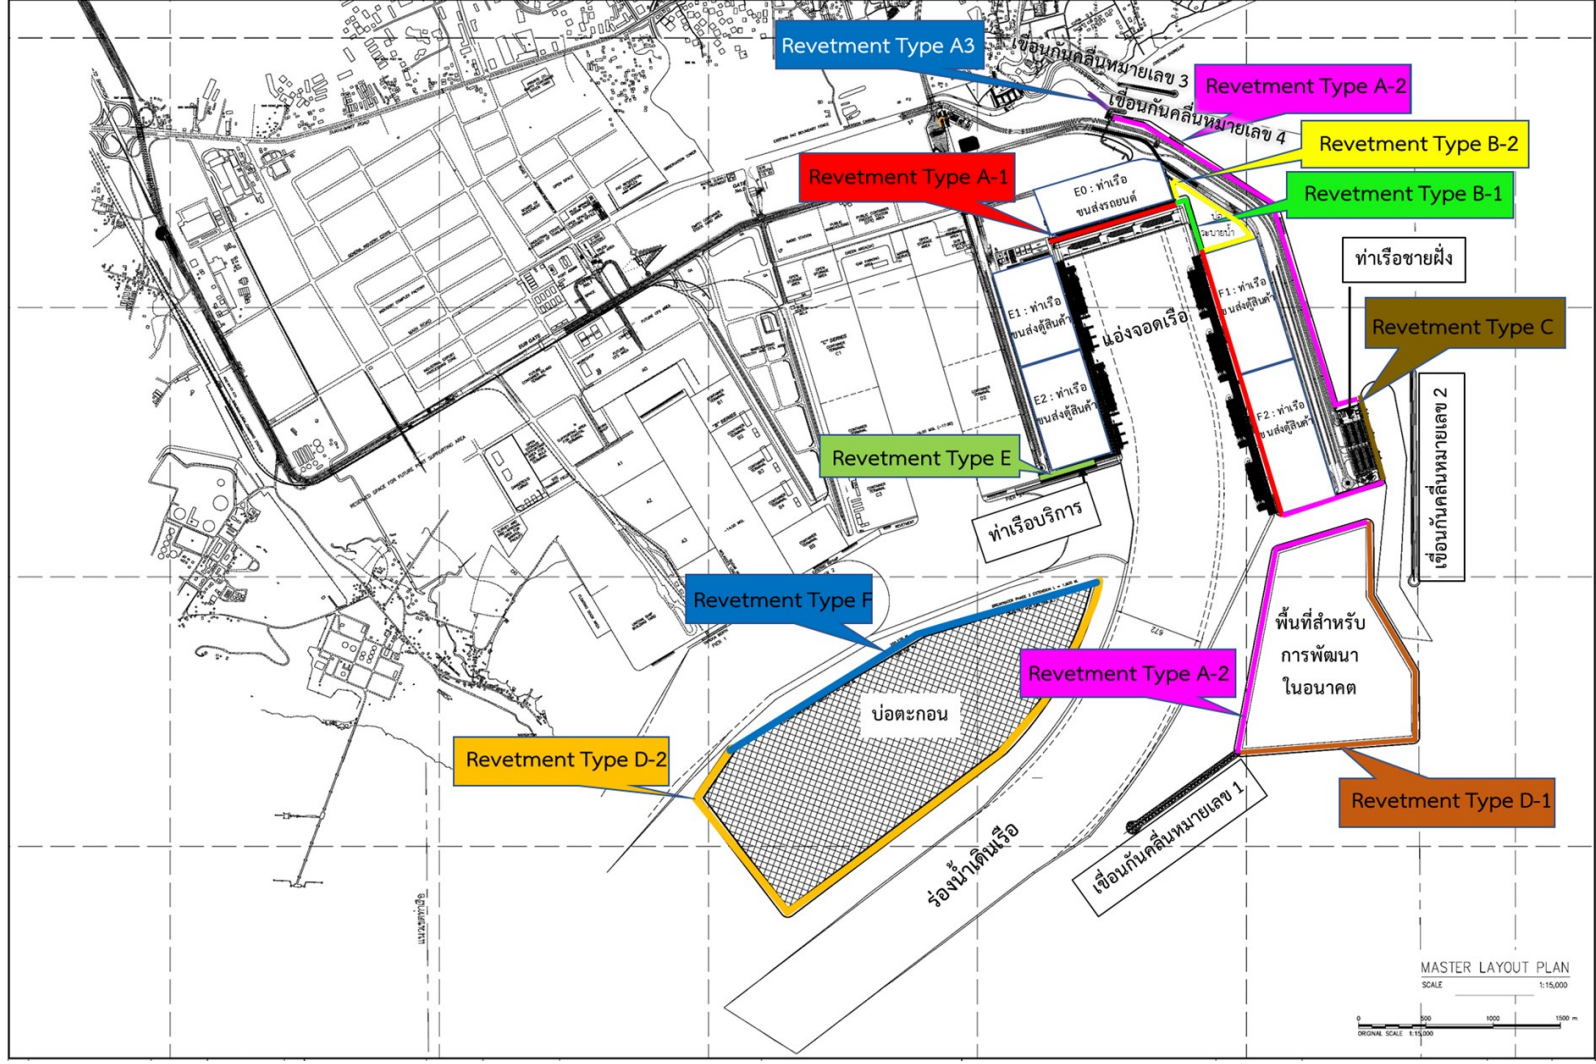
รูปที่ 1.2-3 : ผังแสดงตำแหน่งการก่อสร้างเขื่อนกันคลื่นและเขื่อนล้อมพื้นที่ถมประเภทต่าง ๆ ของโครงการ

- 4) เชื้อนล้อมพื้นที่ถม แบบ B-1 วางในแนวระหว่างแอ่งจอดเรือของโครงการ กับบ่อระบายน้ำ ระดับน้ำมีความลึกตั้งแต่ -3.50 ถึง -4.50 เมตร รทก. มีความยาวประมาณ 500 เมตร

- 5) เชื้อนล้อมพื้นที่ถม แบบ B-2 วางในแนวระหว่างแอ่งจอดเรือของโครงการ กับบ่อระบายน้ำ ระดับน้ำมีความลึกตั้งแต่ -3.50 ถึง -4.50 เมตร รทก. มีความยาวประมาณ 1,781 เมตร

- 6) เชื่อนล้อมพื้นที่ถม แบบ C วางในแนวที่ติดกับท่าเรือชายฝั่ง ระดับน้ำมีความลึกตั้งแต่ -6.50 เมตร รทก. ถึง -7.50 เมตร มีความยาวประมาณ 600 เมตร
- 7) เชื่อนล้อมพื้นที่ถม แบบ D-1 ก่อสร้างล้อมรอบพื้นที่สำหรับการพัฒนาในอนาคต ระดับน้ำมีความลึกตั้งแต่ -7.50 ถึง -10.00 เมตร รทก. มีความยาวประมาณ 5,155 เมตร
- 8) เชื่อนล้อมพื้นที่ถม แบบ D-2 ก่อสร้างทำเป็นคันล้อมรอบบ่อทิ้งตะกอน จากการขุดลอกร่องน้ำ ระดับน้ำมีความลึกตั้งแต่ -8.00 ถึง -14.00 เมตร รทก. มีความยาวประมาณ 4,879 เมตร
- 9) เชื่อนล้อมพื้นที่ถม แบบ E วางในแนวที่ติดกับท่าเรือบริการ ระดับน้ำมีความลึก -7.00 เมตร รทก. มีความยาวประมาณ 435 เมตร
- 10) เชื่อนล้อมพื้นที่ถม แบบ F ปรับปรุง Breakwater เดิมให้กลายเป็นเชื่อนล้อมพื้นที่ถมรอบบ่อตะกอน โดยการปูแผ่น Geotextile และถมทรายปิดทับ ระดับน้ำมีความลึก -8.00 เมตร รทก. มีความยาวประมาณ 2,976 เมตร

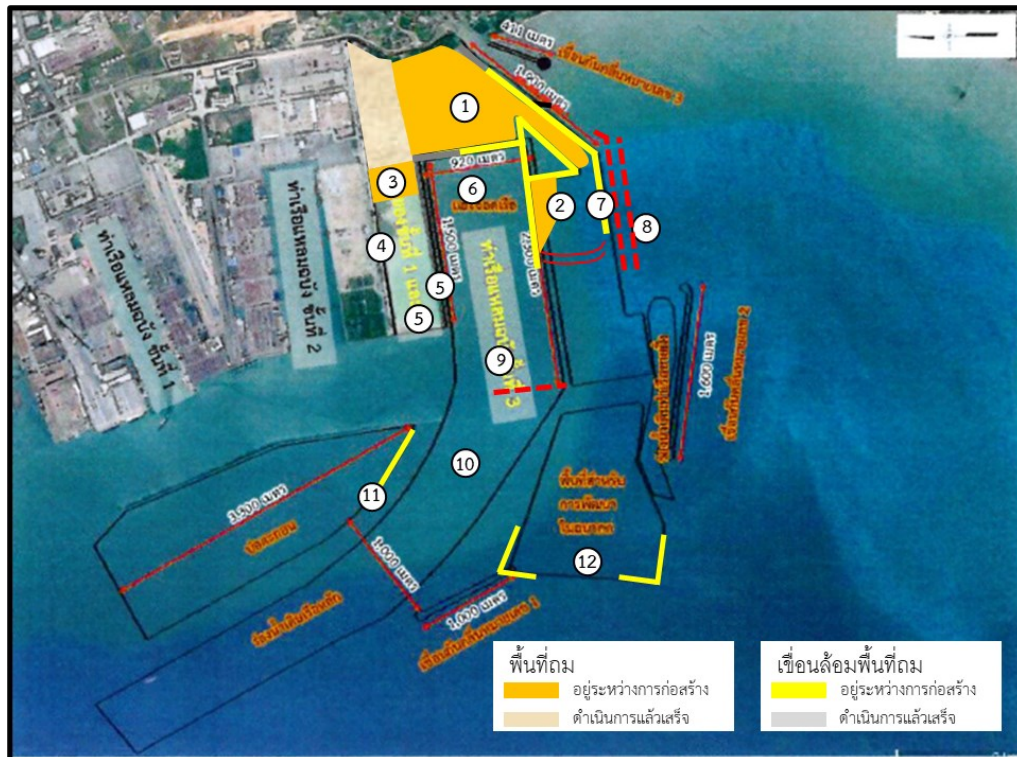
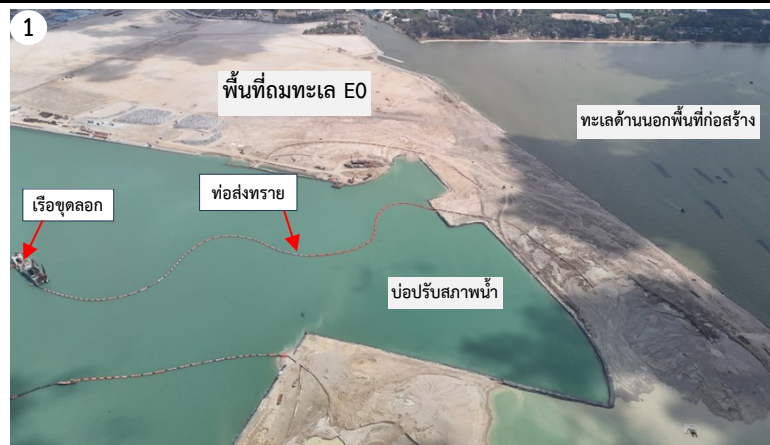
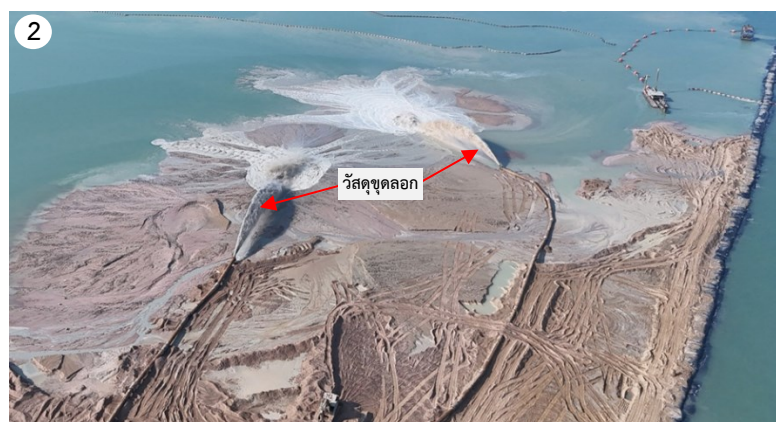
รูปที่ 1.3-1 : กิจกรรมการก่อสร้าง ระหว่างเดือนมกราคม - กุมภาพันธ์ พ.ศ. 2567

พื้นที่ถมทะเล E0

พื้นที่ถมทะเล F1 เพื่อนำทรายมาใช้สำหรับการก่อสร้าง Sand Geotube

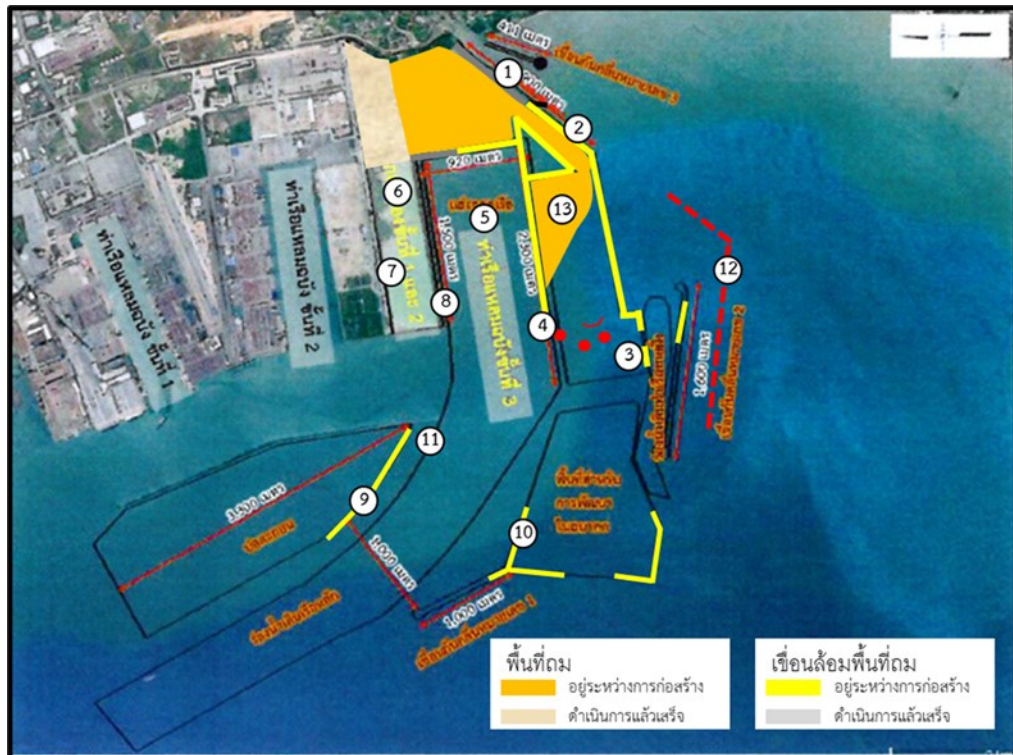
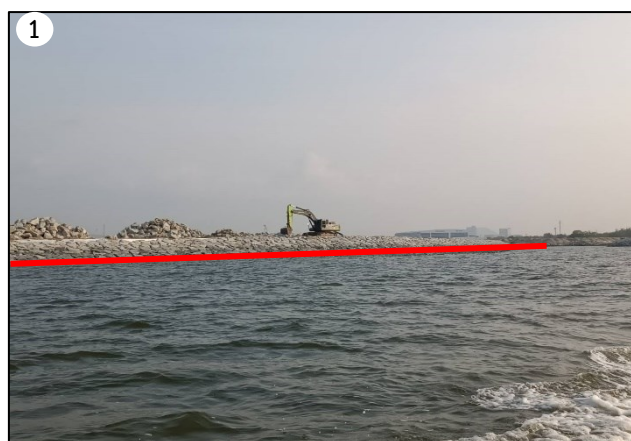
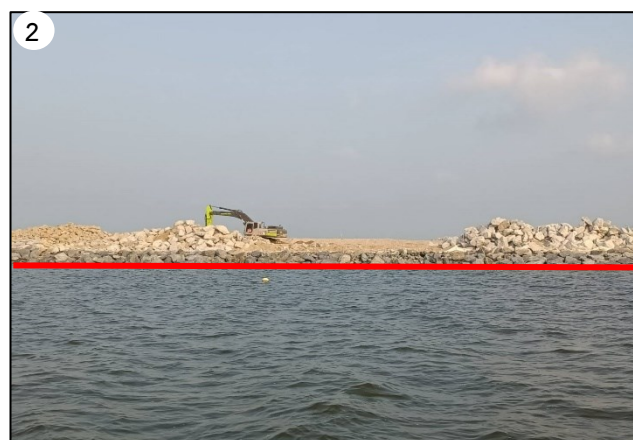
รูปที่ 1.3-2 : กิจกรรมการก่อสร้าง ระหว่างเดือนมีนาคม – เมษายน พ.ศ. 2567

เขื่อนล้อมพื้นที่ถม (Revetment) บริเวณที่ก่อสร้างแล้วเสร็จ

เขื่อนล้อมพื้นที่ถม (Revetment) ที่อยู่ระหว่างการก่อสร้าง

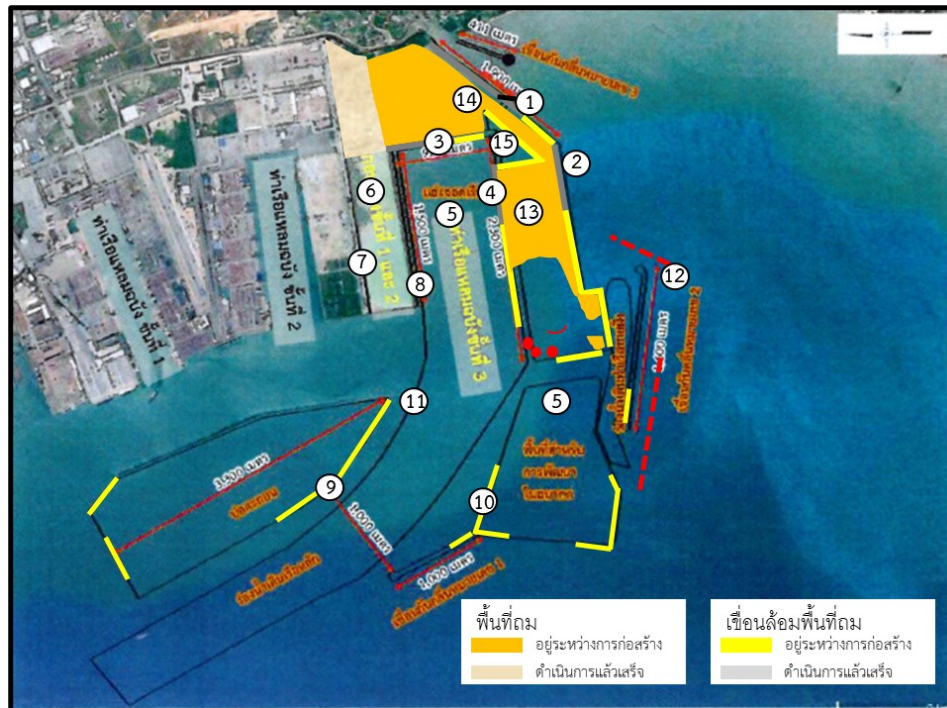
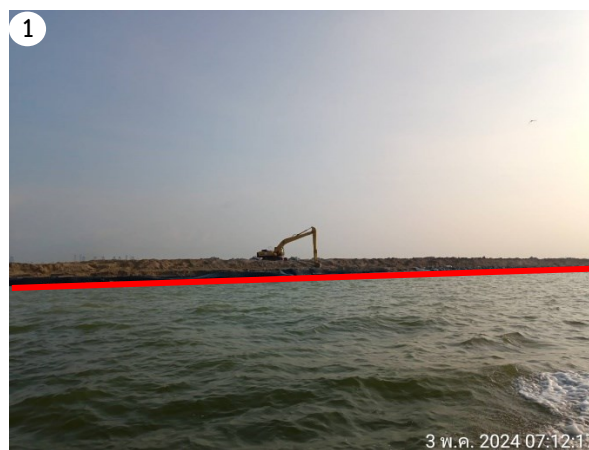
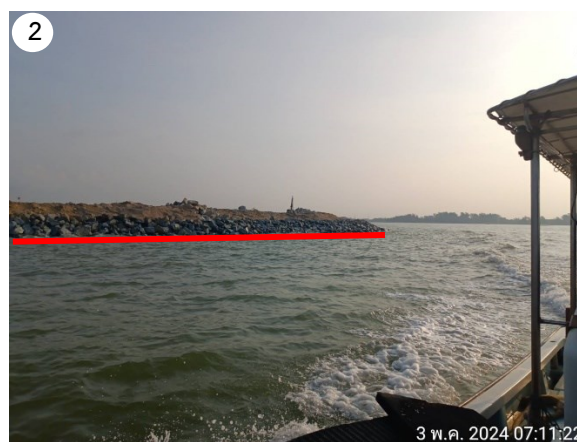
รูปที่ 1.3-3 : กิจกรรมการก่อสร้าง ระหว่างเดือนพฤษภาคม – มิถุนายน พ.ศ. 2567

เขื่อนล้อมพื้นที่ถม (Revetment) บริเวณที่ก่อสร้างแล้วเสร็จ

เขื่อนล้อมพื้นที่ถม (Revetment) ที่อยู่ระหว่างการก่อสร้าง

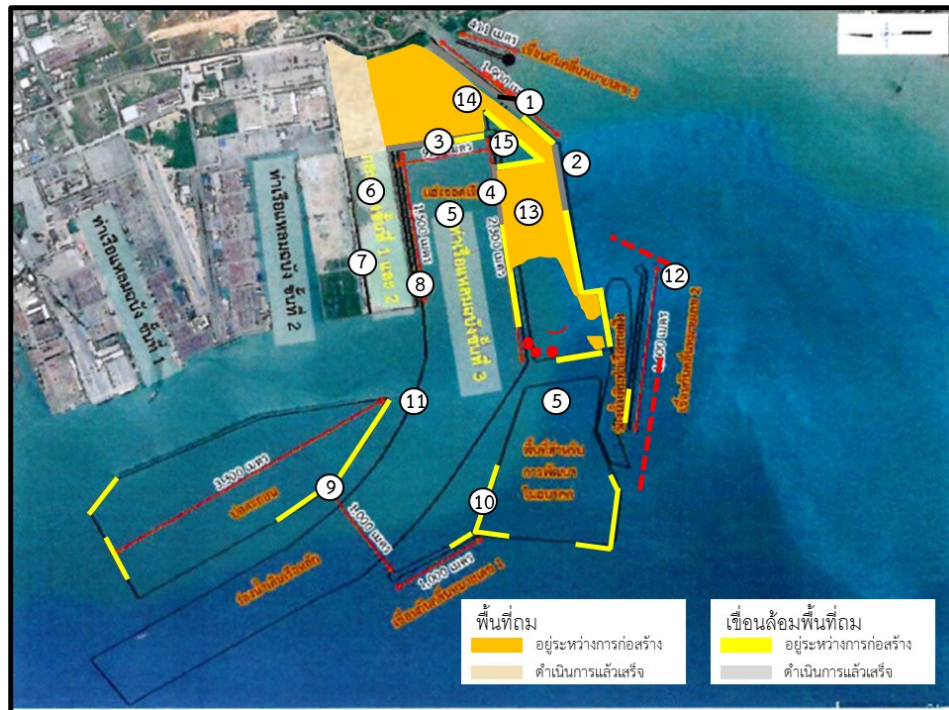
รูปที่ 1.3-3 : กิจกรรมการก่อสร้าง ระหว่างเดือนพฤษภาคม – มิถุนายน พ.ศ. 2567 (ต่อ)

กิจกรรมการเรียงหิน บริเวณท่า F1  
ซึ่งเป็นองค์ประกอบของเขื่อนล้อมพื้นที่ถม

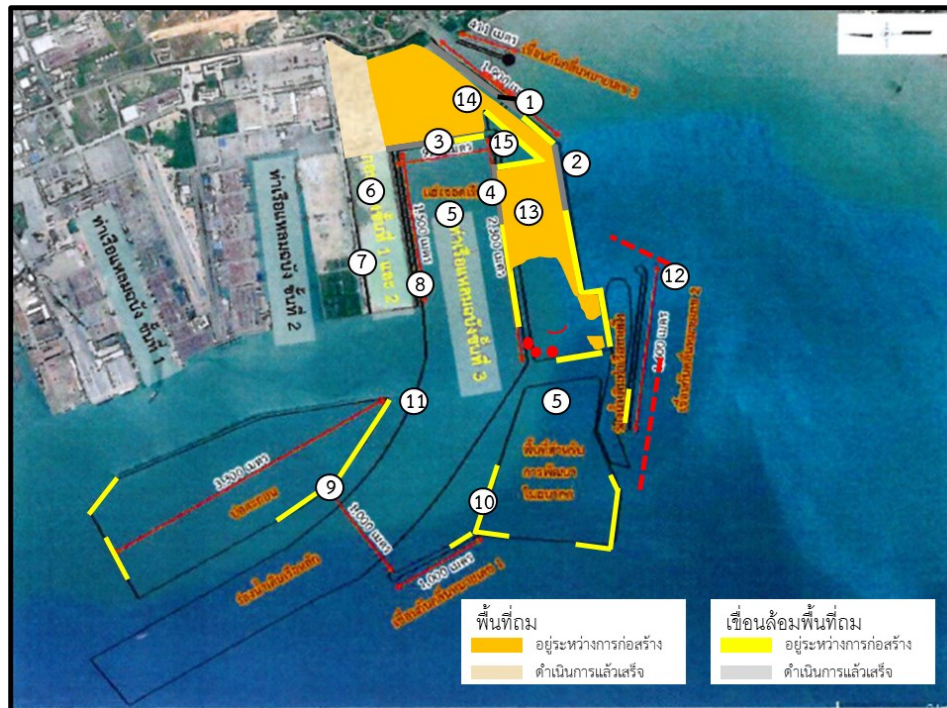
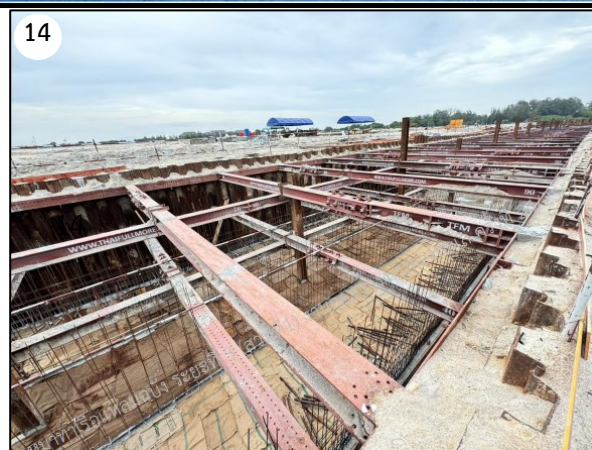
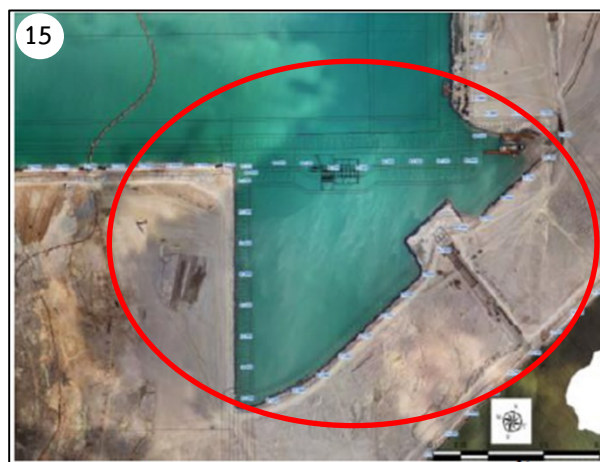
รูปที่ 1.5-1 : กิจกรรมการก่อสร้าง ระหว่างเดือนพฤษภาคม – มิถุนายน พ.ศ. 2567 (ต่อ)

งานก่อสร้างท่าเรือ

งานท่าเรือ (บ่อปรับสภาพน้ำ) ปากคลองบางละมุง

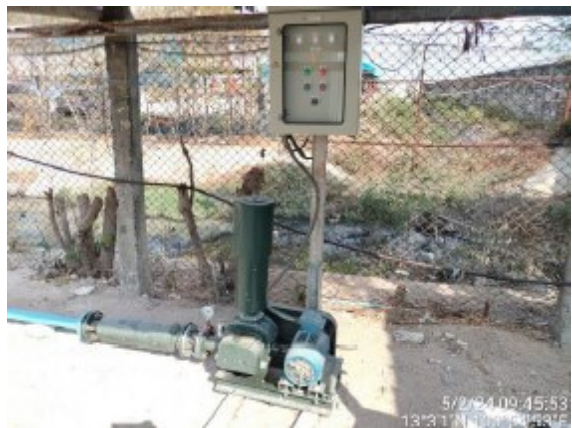
รูปที่ 2-31 : ระบบบำบัดน้ำเสียแบบเติมอากาศ บริเวณอาคารสำนักงานและบ้านพักคนงาน

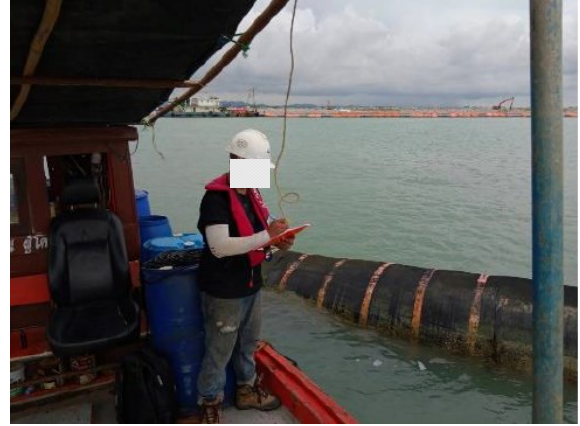
รูปที่ 2-39 : การตรวจสอบท่อลำเลียง

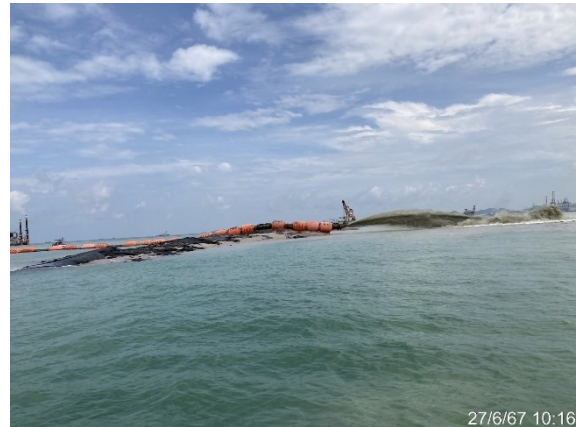
รูปที่ 2-41 : การถมพื้นที่ขณะที่พื้นที่ยังไม่เป็นพื้นที่ปิดล้อม

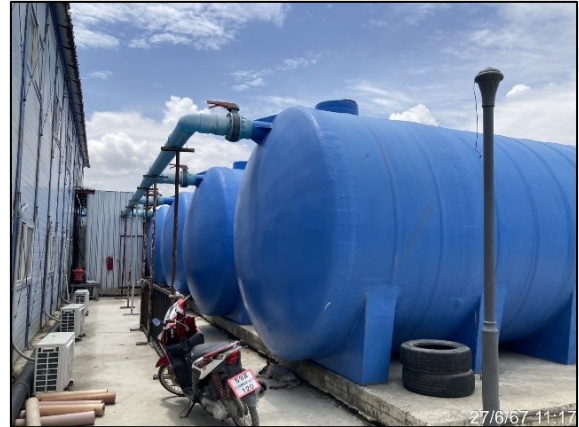
รูปที่ 2-68 : ถังเก็บน้ำใช้  
(ปริมาตรรวม 400 ลูกบาศก์เมตร)
