บทที่ 4

ผลการติดตามตรวจสอบผลกระทบสิ่งแวดล้อม

โครงการ สุภาลัย ไอคอน สาทร์ ของบริษัท สุภาลัย จำกัด (มหาชน) ได้ทำการสรุปผลการติดตามตรวจสอบผลกระทบสิ่งแวดล้อมตามที่เสนอในรายงานการประเมินผลกระทบสิ่งแวดล้อมที่คณะกรรมการผู้ชำนาญการพิจารณารายงานการประเมินผลกระทบสิ่งแวดล้อมด้านอาคาร การจัดสรรที่ดิน และบริการชุมชน เป็นผู้พิจารณาให้ความเห็นชอบ การติดตามตรวจสอบผลกระทบสิ่งแวดล้อม ระยะดำเนินการระหว่างเดือนเมษายน-มิถุนายน 2567 มีรายละเอียดแสดงดังตารางที่ 4.1-1

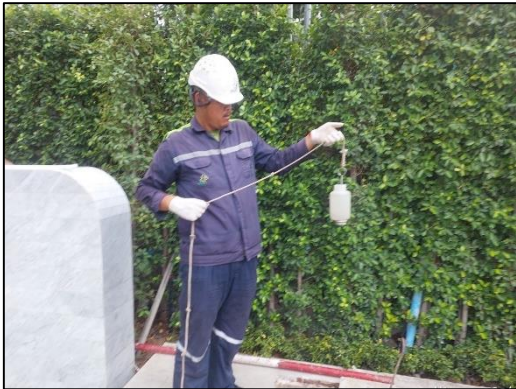
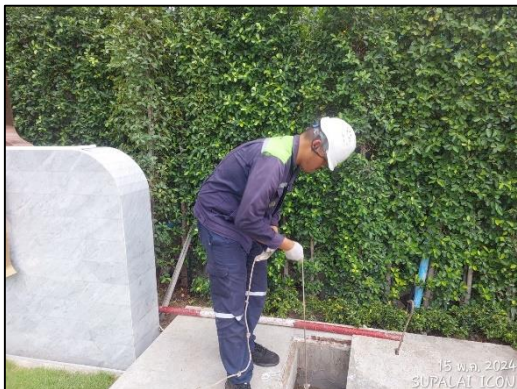
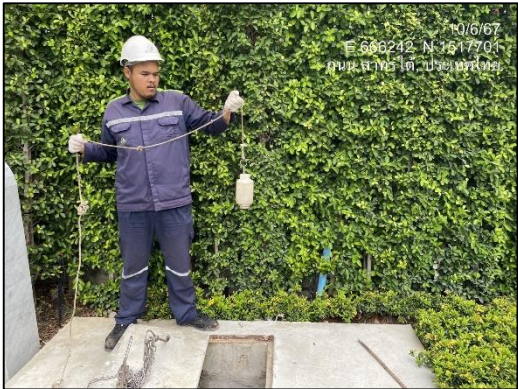
เดือนมิถุนายน 2567	
บริเวณบ่อกักน้ำสุดท้ายของระบบระบายน้ำของโครงการก่อนระบายลงสู่ระบบระบายน้ำสาธารณะ จุดที่ 1	
ภาพที่ 4.4-1 (ต่อ) การเก็บตัวอย่างคุณภาพน้ำทิ้ง

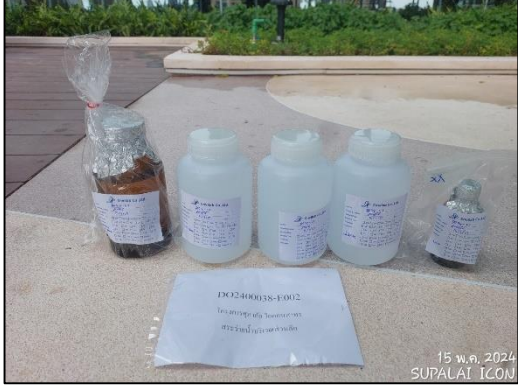
<p>15 พ.ค. 2024 SUPALAI ICON</p>
บริเวณส่วนลึก	
เดือนพฤษภาคม 2567	
ภาพที่ 4.4-2 การเก็บตัวอย่างคุณภาพน้ำสระว่ายน้ำ
