ผลการปฏิบัติตามมาตรการติดตาม
ตรวจสอบผลกระทบสิ่งแวดล้อม

บทที่ 3

บริษัท อนันดา เอ็มเอฟ เอเชีย ซ่งนงนรี จำกัด เป็นผู้พัฒนา โครงการ แอชตัน สิลม ปัจจุบันโครงการฯ ดำเนินการก่อสร้างแล้วเสร็จและได้มีการจัดตั้งนิติบุคคลอาคารชุดเข้ามาบริหารจัดการ โดยตัวโครงการเป็นที่พักอาศัย ในรูปแบบอาคารชุดพักอาศัยขนาดความสูง 48 ชั้น จำนวน 1 อาคาร มีจำนวนห้องชุดพักอาศัยรวมทั้งสิ้น 429 ห้อง โดยโครงการได้รับหนังสือเห็นชอบรายงานการวิเคราะห์ผลกระทบสิ่งแวดล้อม จากสำนักงานนโยบายและแผนทรัพยากรธรรมชาติและสิ่งแวดล้อม ที่ พส.1009.5/711 ลงวันที่ 21 มกราคม 2559 หนังสือเห็นชอบได้กำหนด มาตรการป้องกันและแก้ไขผลกระทบสิ่งแวดล้อมและมาตรการติดตามตรวจสอบผลกระทบสิ่งแวดล้อม เพื่อเป็น แนวทางให้โครงการปฏิบัติ รวมไปถึงเสนอรายงานผลการปฏิบัติตามมาตรการฯ ต่อหน่วยงานอนุญาต และหน่วยงาน ที่เกี่ยวข้อง รวมทั้งสำนักงานนโยบายและแผนทรัพยากรธรรมชาติและสิ่งแวดล้อม (สผ.) ทุก 6 เดือน

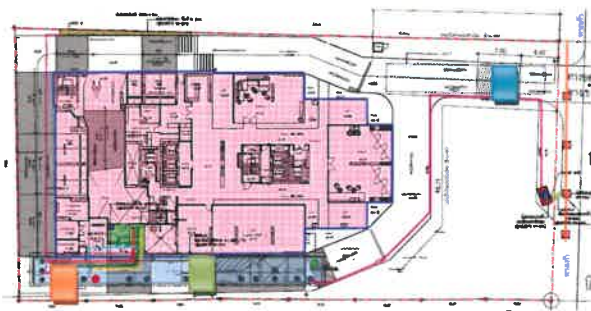
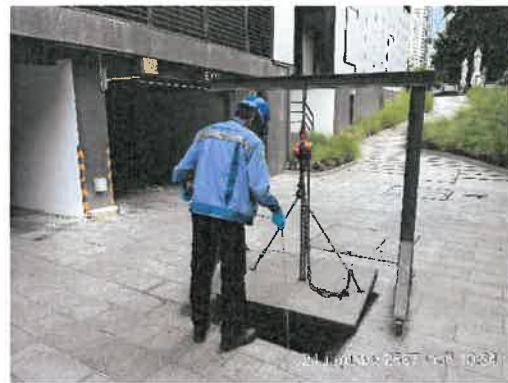
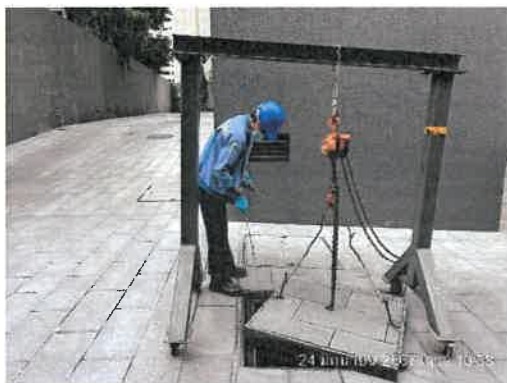
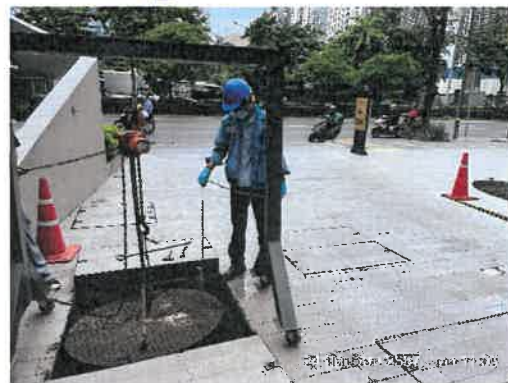
ภาพที่ 3.5.3-1 ตำแหน่งจุดตรวจวัดคุณภาพน้ำ และการเก็บตัวอย่างน้ำระบบบำบัดน้ำเสีย

น้ำมันและไขมัน (Fat Oil and Grease), Total Coliform Bacteria และ Fecal Coliform Bacteria ตำแหน่งจุดตรวจวัด และการเก็บตัวอย่างน้ำระบบบำบัดน้ำเสีย แสดงดังภาพที่ 3.5.3-1 ผลการตรวจวัดดังตารางที่ 3.5.3-1 และภาคผนวก ง-1

■ น้ำก่อนบำบัด

■ น้ำหลังบำบัด

■ น้ำก่อนปล่อยออกสาธารณะ

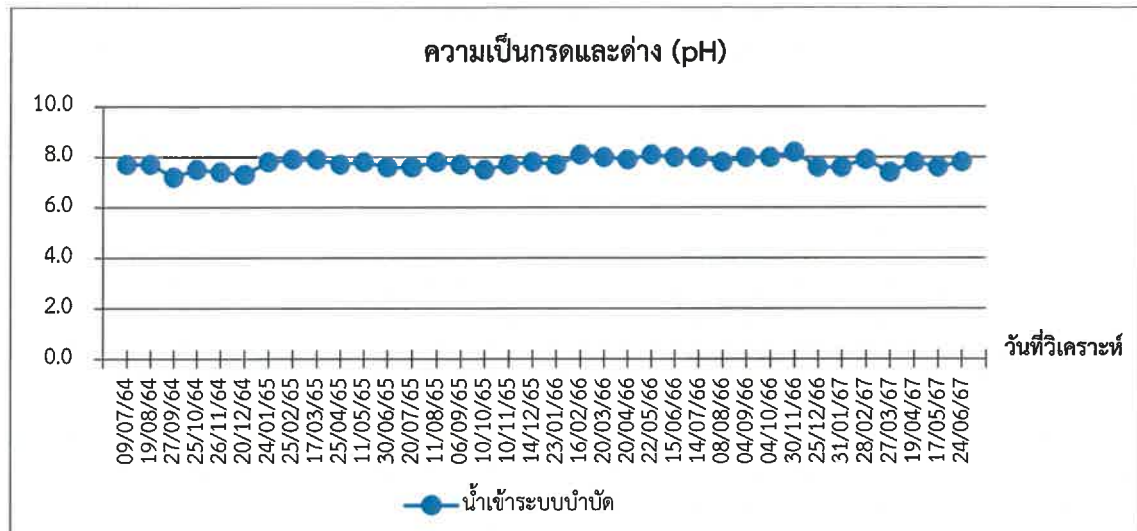
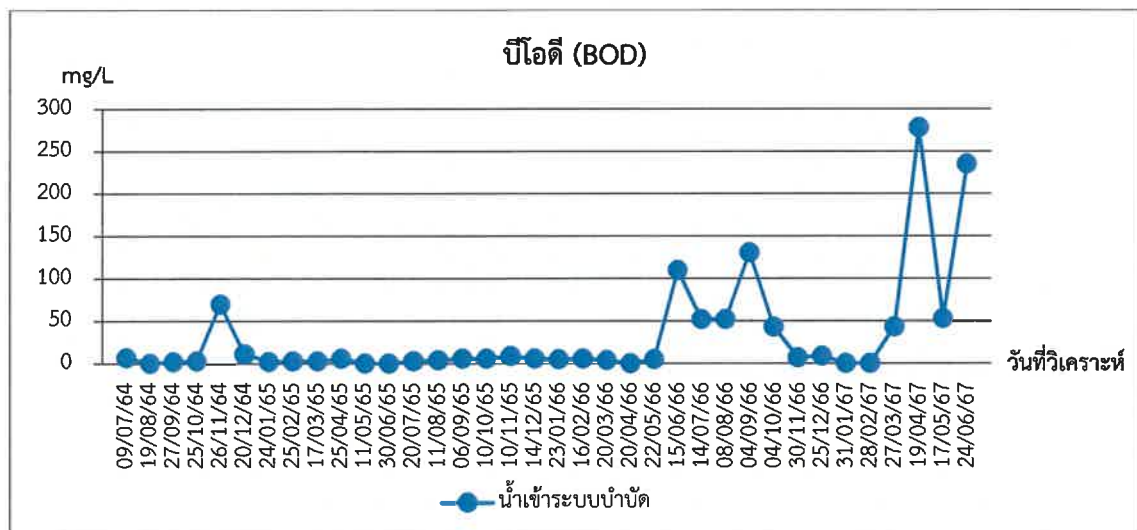
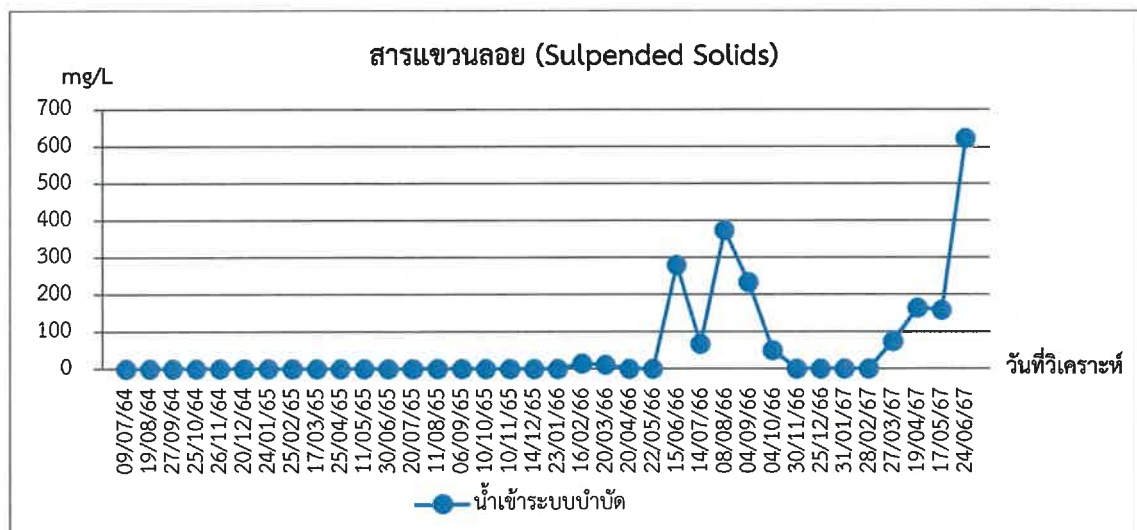
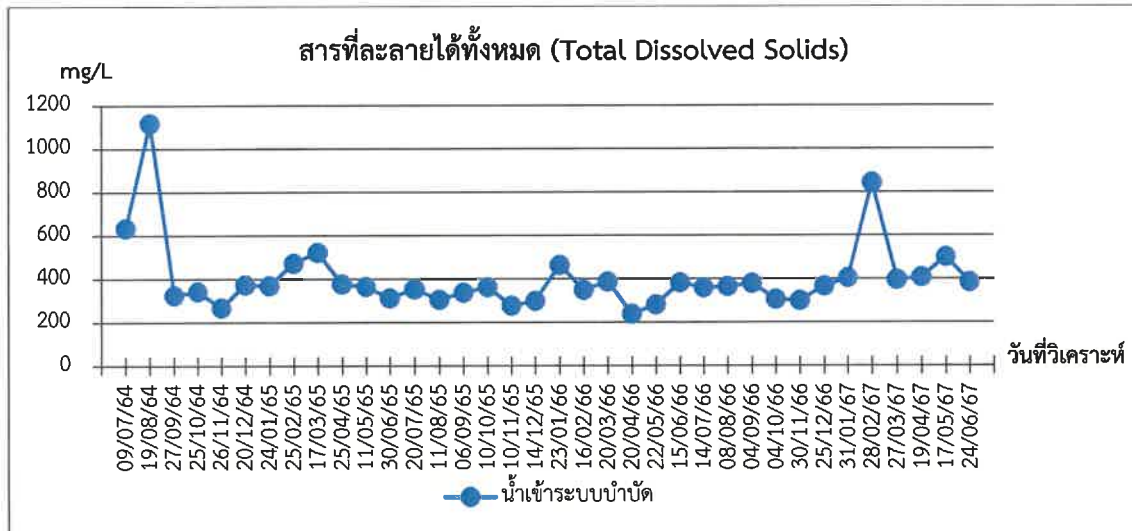
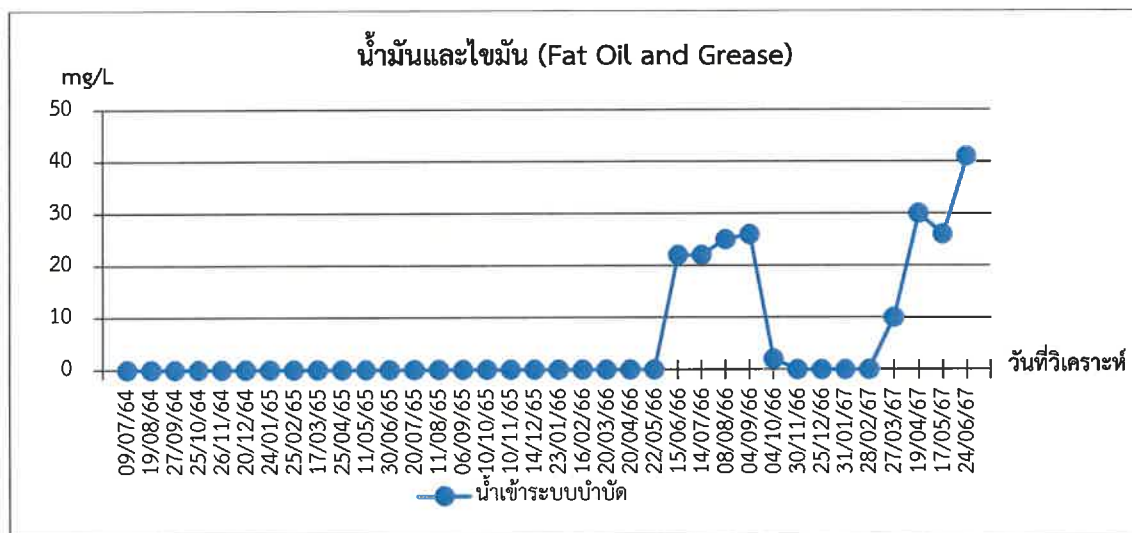
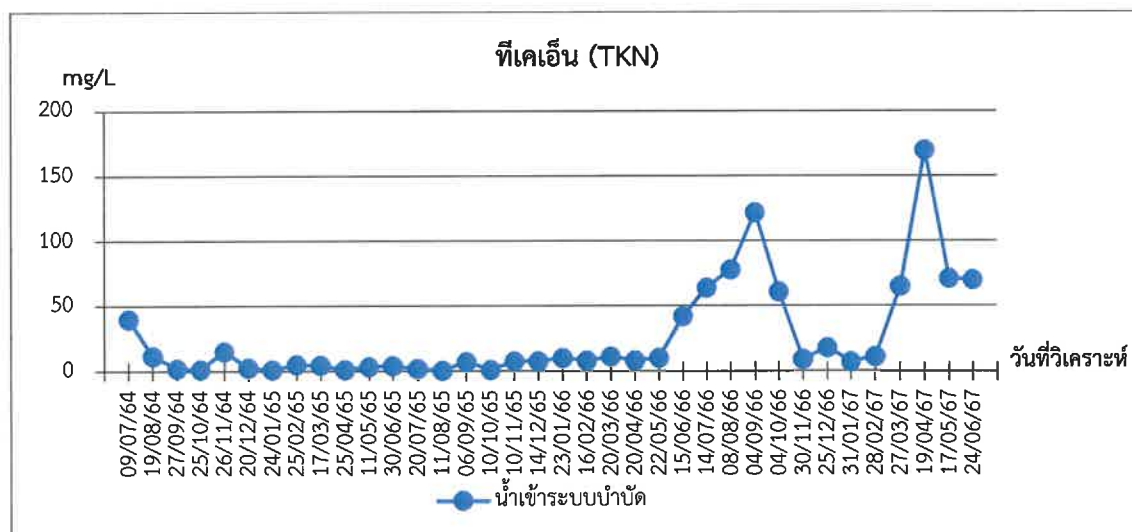
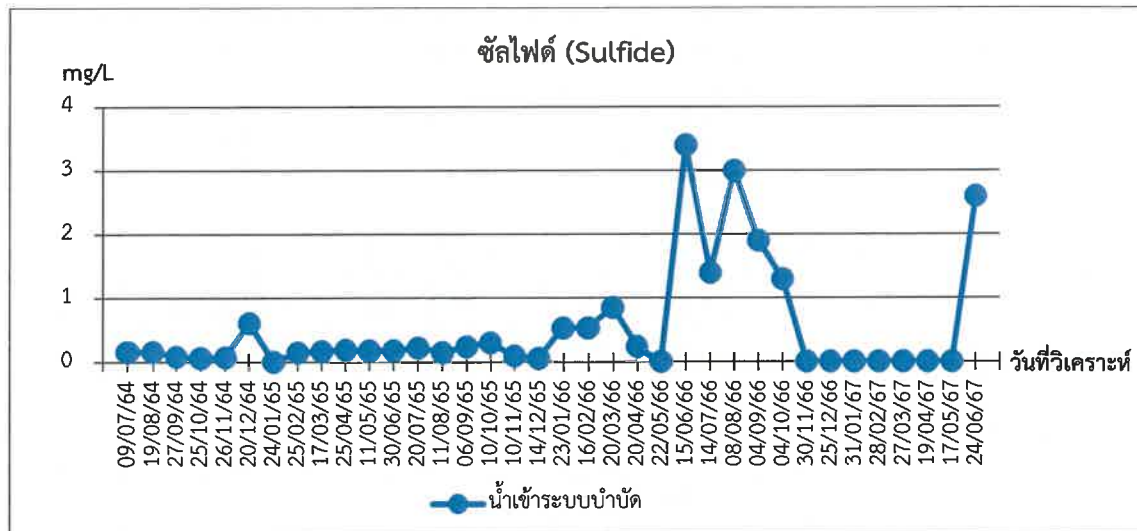
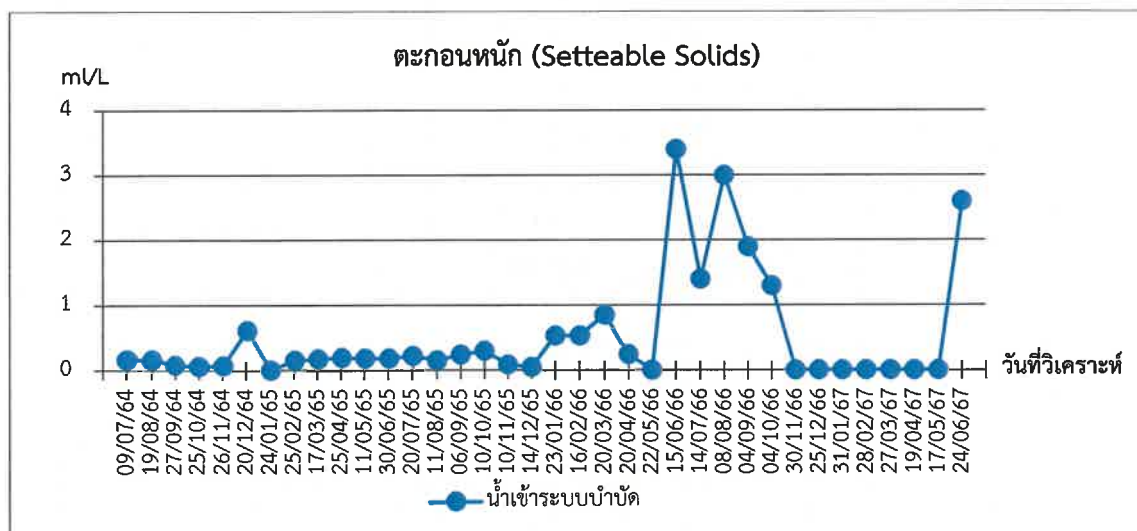
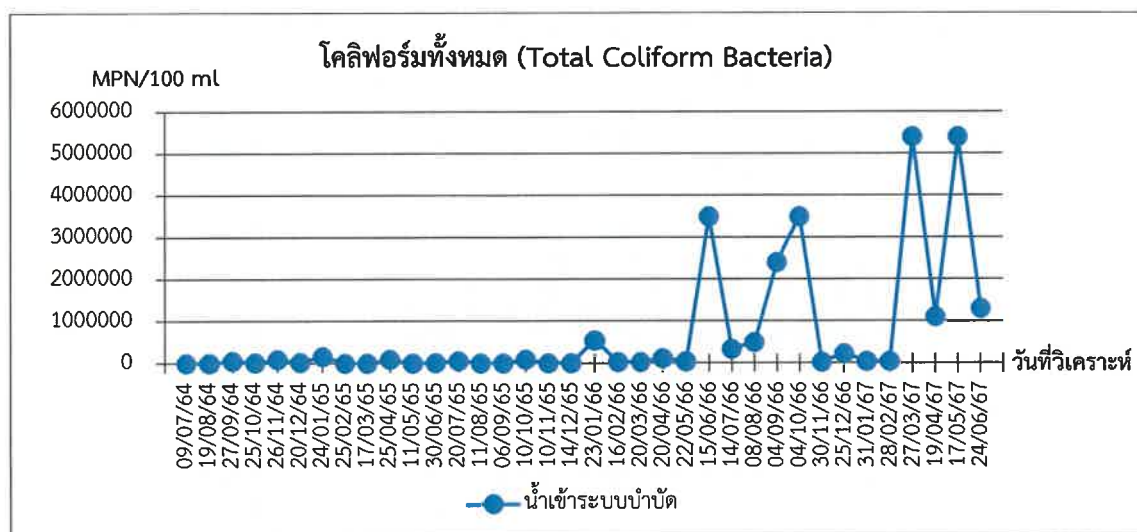
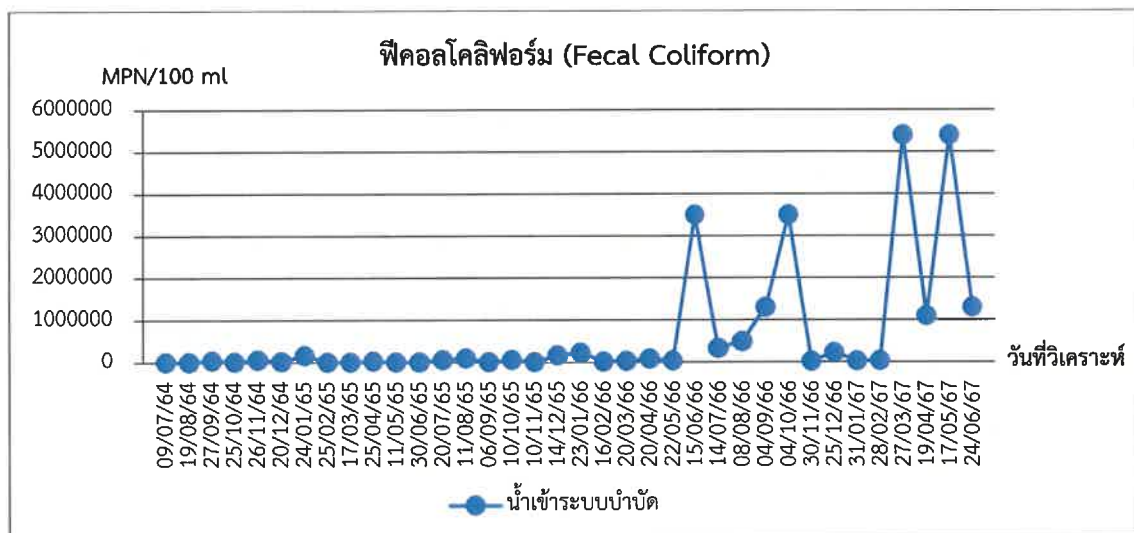
ภาพที่ 3.5.3-2 กราฟเปรียบเทียบคุณภาพน้ำก่อนบำบัด ปี 2564 ถึง ปัจจุบัน

เมื่อเปรียบเทียบผลการตรวจวัดคุณภาพน้ำระบบบำบัดน้ำเสียโครงการ แอชตัน สิลม พบว่า คุณภาพน้ำหลังการบำบัด และน้ำก่อนระบายออกนอกโครงการ ส่วนใหญ่มีค่าอยู่ในเกณฑ์มาตรฐานตามประกาศกระทรวงทรัพยากรธรรมชาติและสิ่งแวดล้อม (พ.ศ.2548) เรื่อง กำหนดมาตรฐานควบคุมการระบายน้ำทิ้งจากอาคารบางประเภทและบางประเภท (ประเภท ข.) แสดงดังตารางที่ 3.5.3-2 และกราฟเปรียบเทียบดังภาพที่ 3.5.3-2 ถึง ภาพที่ 3.5.3-3

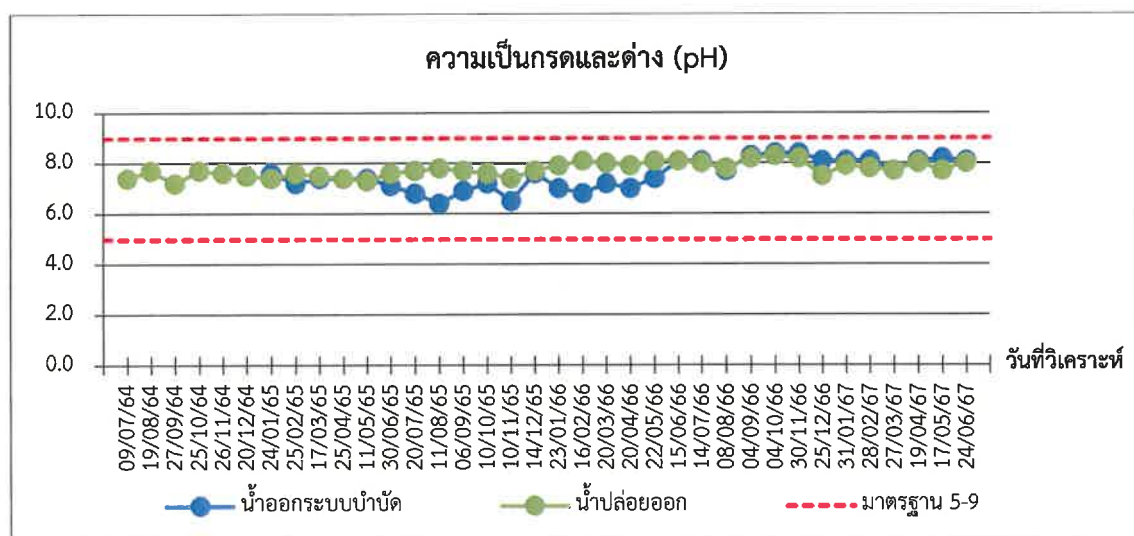
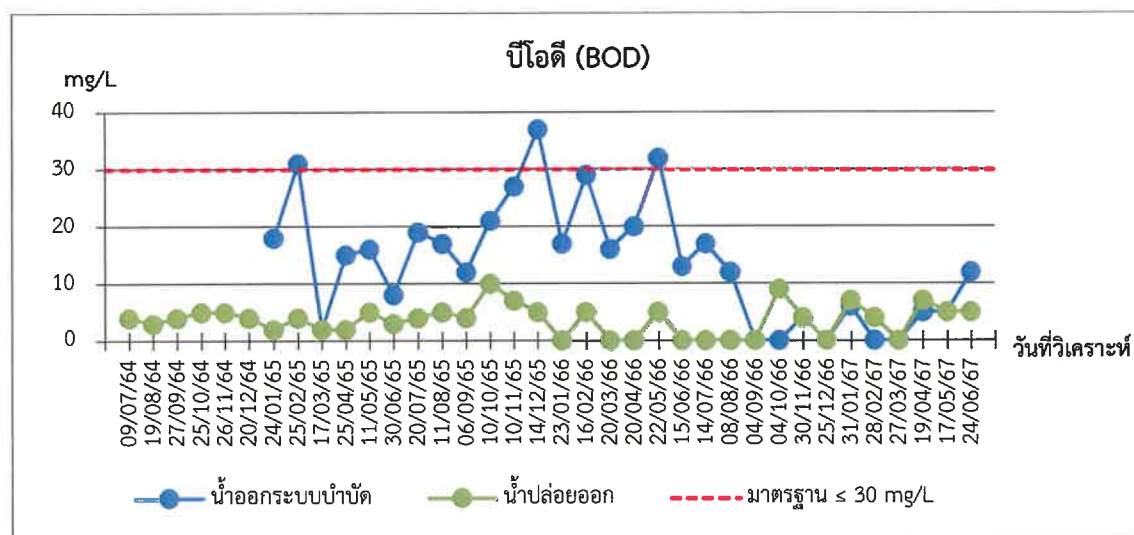
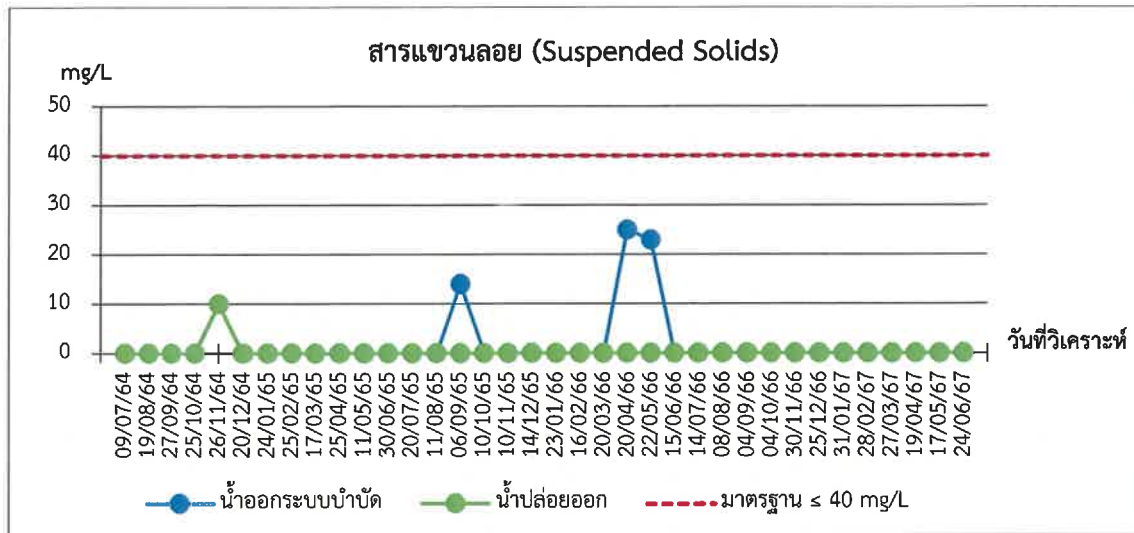
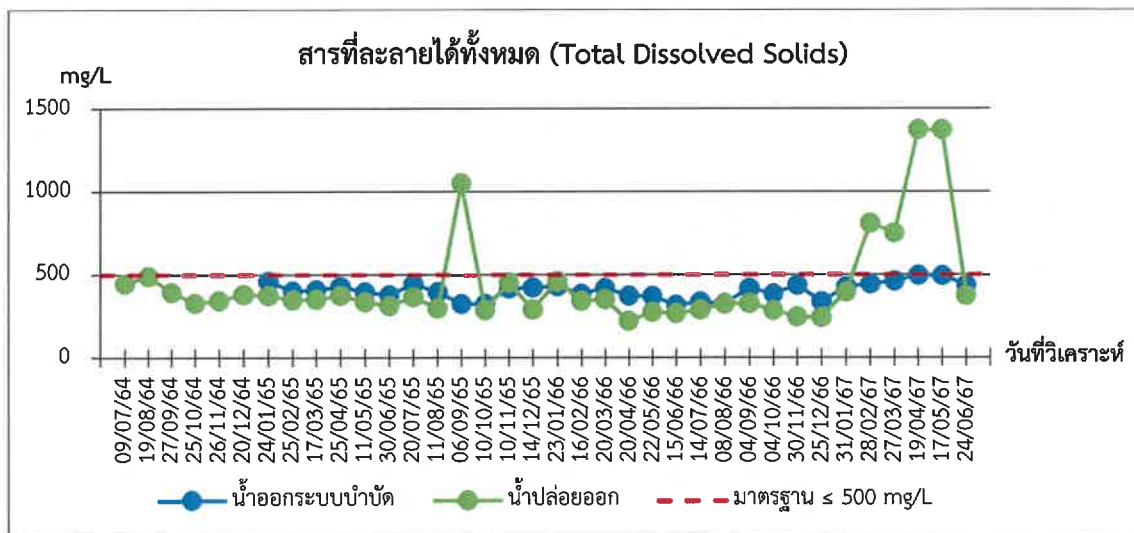
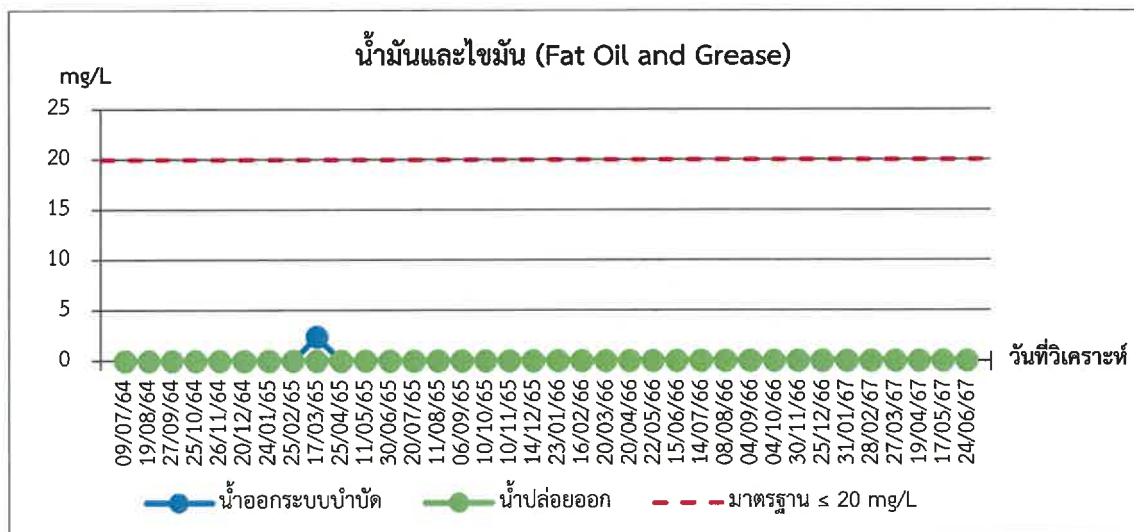
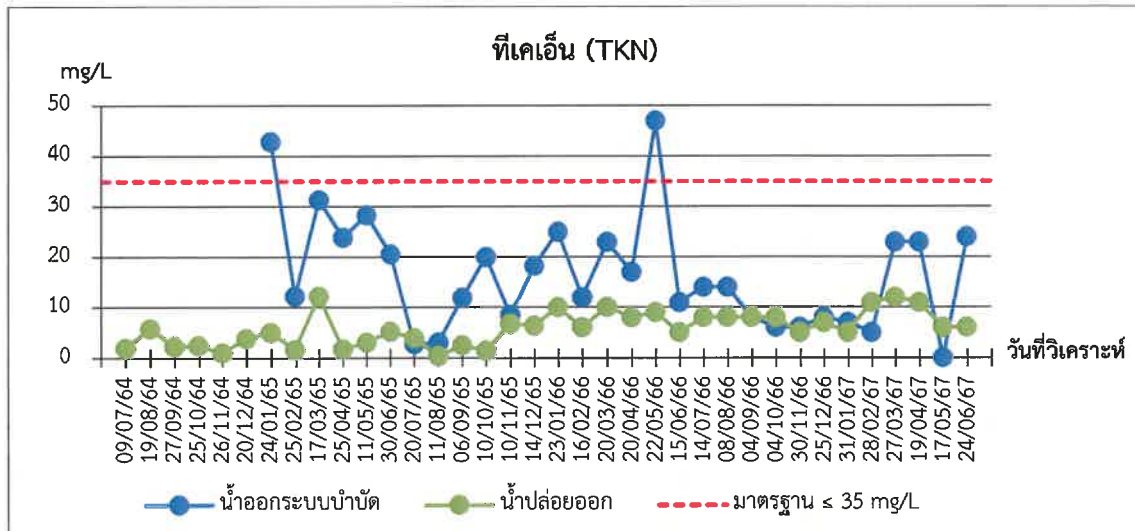
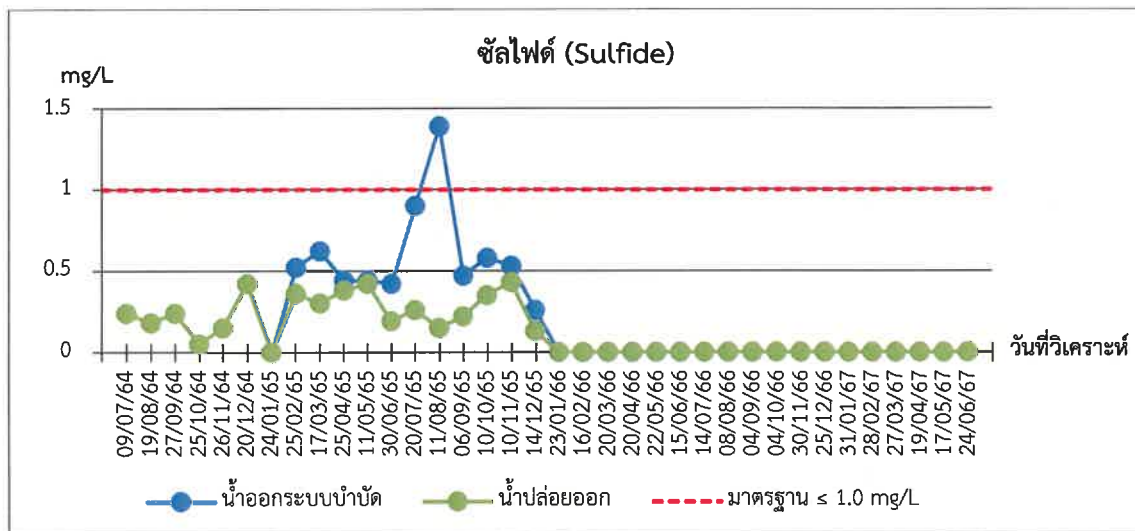
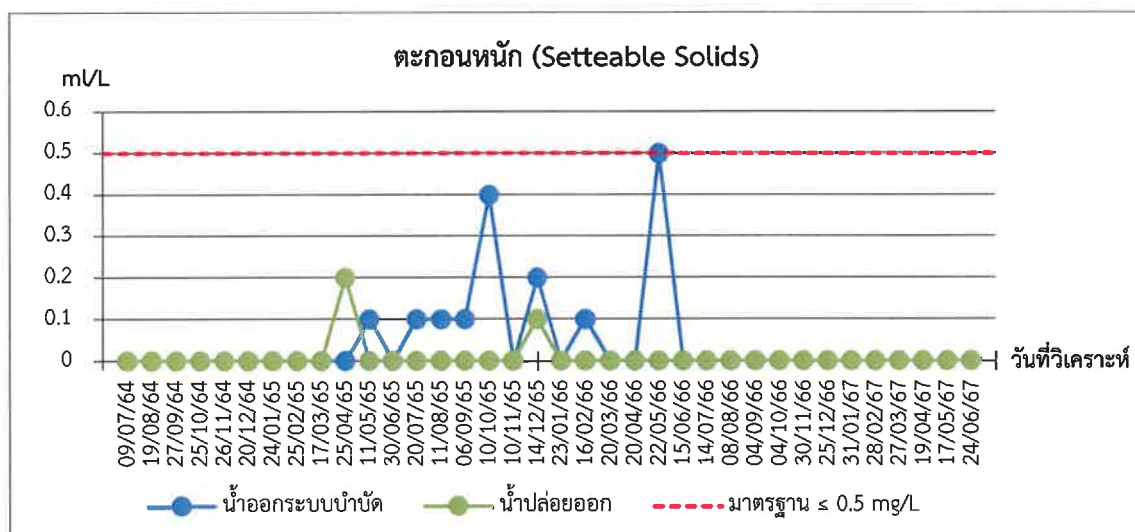
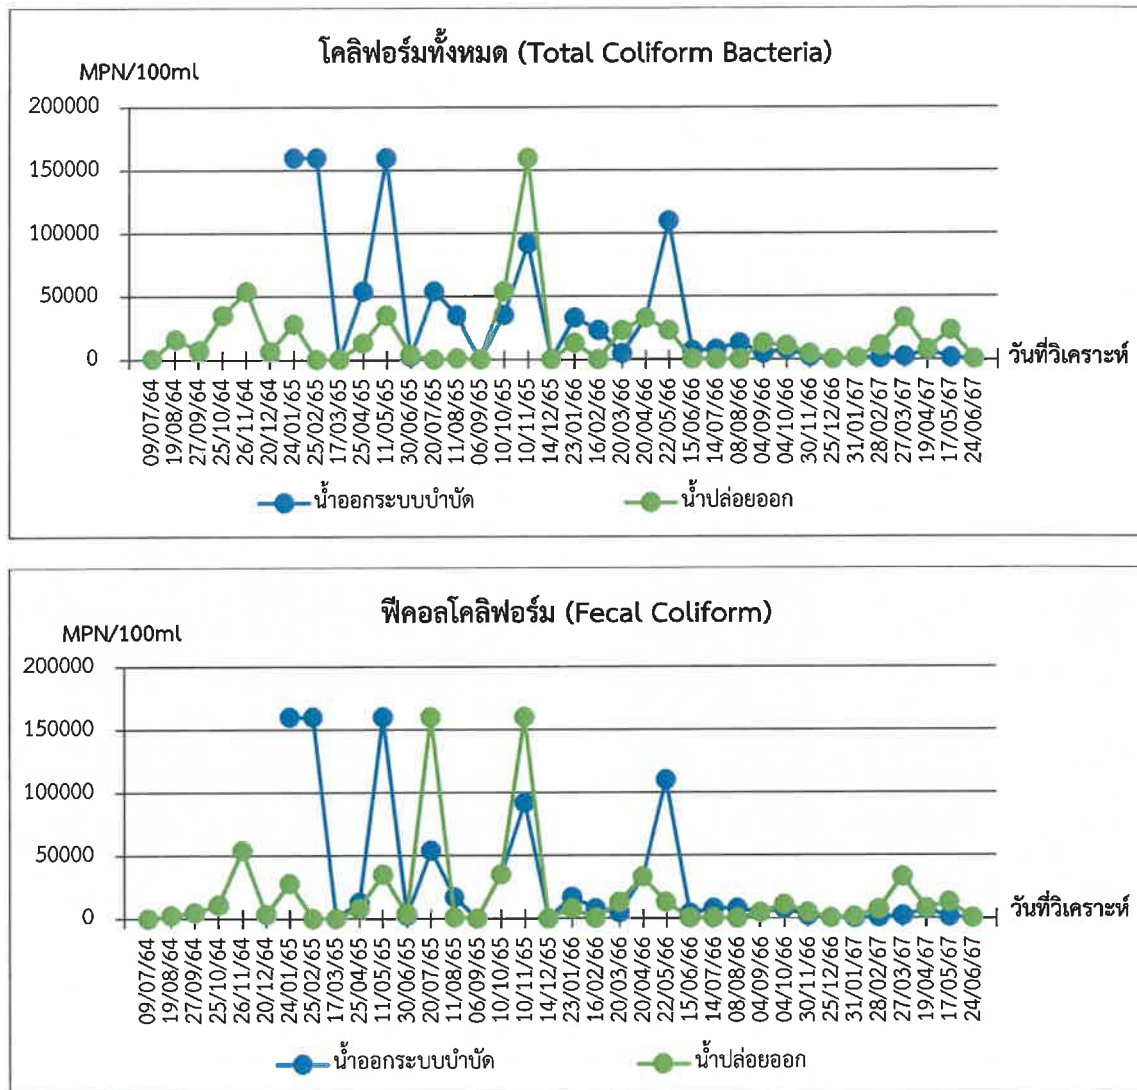
ภาพที่ 3.5.3-3 กราฟเปรียบเทียบคุณภาพน้ำหลังบำบัด และน้ำก่อนระบายออกนอกโครงการ ปี 2564 ถึง ปัจจุบัน

จากการตรวจวิเคราะห์คุณภาพน้ำระบบบำบัดน้ำเสียบริเวณบ่อปรับสมดุล, บ่อพักน้ำใส และบ่อตรวจคุณภาพน้ำ ระหว่างเดือนมกราคม ถึง มิถุนายน พ.ศ. 2567 พบว่า น้ำบริเวณบ่อพักน้ำใส และบ่อตรวจคุณภาพน้ำ ส่วนใหญ่มีค่าอยู่ในเกณฑ์ค่ามาตรฐานตามประกาศกระทรวงทรัพยากรธรรมชาติและสิ่งแวดล้อม เรื่อง กำหนดมาตรฐานควบคุมการระบายน้ำทิ้ง จากอาคารบางประเภทและบางขนาด (ประเภท ข) ยกเว้น บริเวณบ่อตรวจคุณภาพน้ำ มีค่า TDS เกินมาตรฐานในเดือน ก.พ.-พ.ค.67

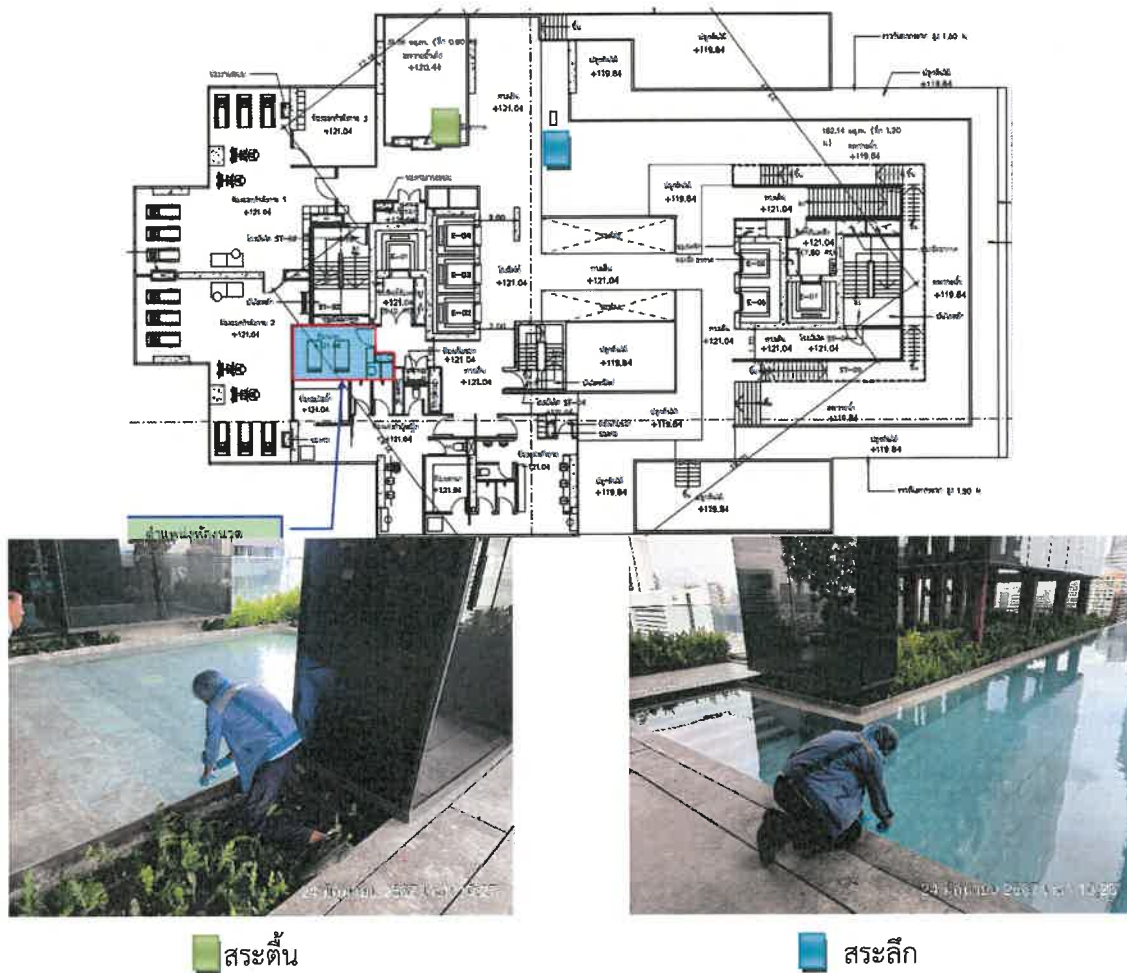
ภาพที่ 3.5.4-1 ตำแหน่ง และการเก็บตัวอย่างน้ำสระว่ายน้ำ

ตามมาตรการกำหนดให้มีการตรวจวัดคุณภาพน้ำสระว่ายน้ำ ที่บริเวณส่วนต้นและส่วนลึกของสระว่ายน้ำ โดย กำหนดให้มีการตรวจวิเคราะห์คุณภาพน้ำของสระว่ายน้ำตามความถี่จำนวน 2 ความถี่ คือ ความถี่ที่ 1 ตรวจวัดวันละ 2 ครั้ง ดัชนีที่ตรวจวัด ได้แก่ ค่าความเป็นกรด-ด่าง (pH) และคลอรีนอิสระ (Residual Chlorine) และ ความถี่ที่ 2 ตรวจวัดสัปดาห์ละ 1 ครั้ง ดัชนีที่ตรวจวัด ได้แก่ โคลิฟอร์มทั้งหมด (Total Coliform Bacteria), *Escherichia coli*, *Staphylococcus Aureus*, *Pseudomonas aeruginosa* โครงการมีการตรวจวิเคราะห์คุณภาพน้ำของสระว่ายน้ำ ระหว่างเดือนมกราคม ถึง มิถุนายน พ.ศ. 2567 ทั้ง 2 ความถี่ ตำแหน่งจุดตรวจวัดน้ำสระว่ายน้ำ แสดงดังภาพที่ 3.5.4-1

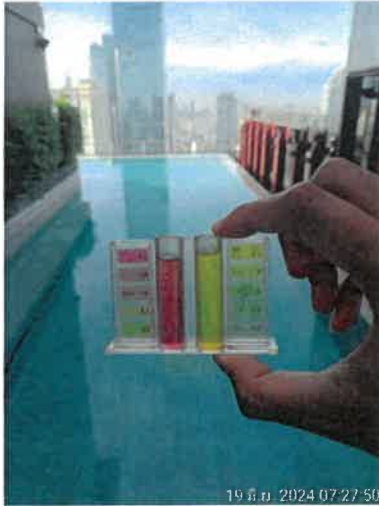
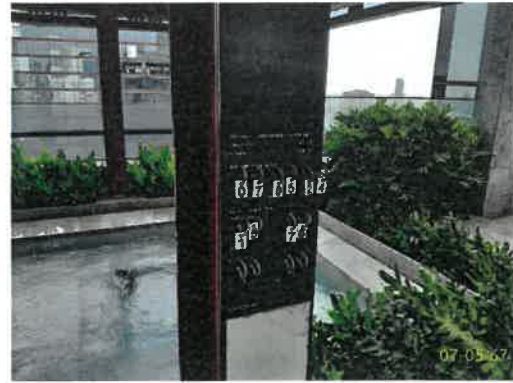
ภาพที่ 3.5.4-2 การตรวจวัด pH, Cl2 สระว่ายน้ำ

ตามมาตรการติดตามตรวจสอบผลกระทบสิ่งแวดล้อมโครงการ แอชตัน สิลม กำหนดให้มีการเก็บตัวอย่าง และตรวจวัดคุณภาพน้ำบริเวณสระว่ายน้ำ จำนวน 2 จุด เป็นประจำทุกวัน วันละ 2 ครั้ง ที่บริเวณส่วนต้นและส่วนลึกของสระว่ายน้ำ โดยดัชนีที่ตรวจวัดในการตรวจวัด ดังนี้ ความเป็นกรด-ด่าง (pH) และ คลอรีนอิสระ (Free Chlorine) ซึ่งการตรวจวัดแสดงดังภาพที่ 3.5.4-2 และผลการตรวจวัด ดังภาคผนวก ง-3
