รายงานผลการปฏิบัติตามมาตรการป้องกันและแก้ไข ผลกระทบสิ่งแวดล้อมและมาตรการติดตามตรวจสอบ

คุณภาพสิ่งแวดล้อม (ฉบับปกปิดข้อมูลที่กฎหมายคุ้มครอง) โครงการโรงแรมนครพิงค์

กรกฎาคม-ธันวาคม 2563

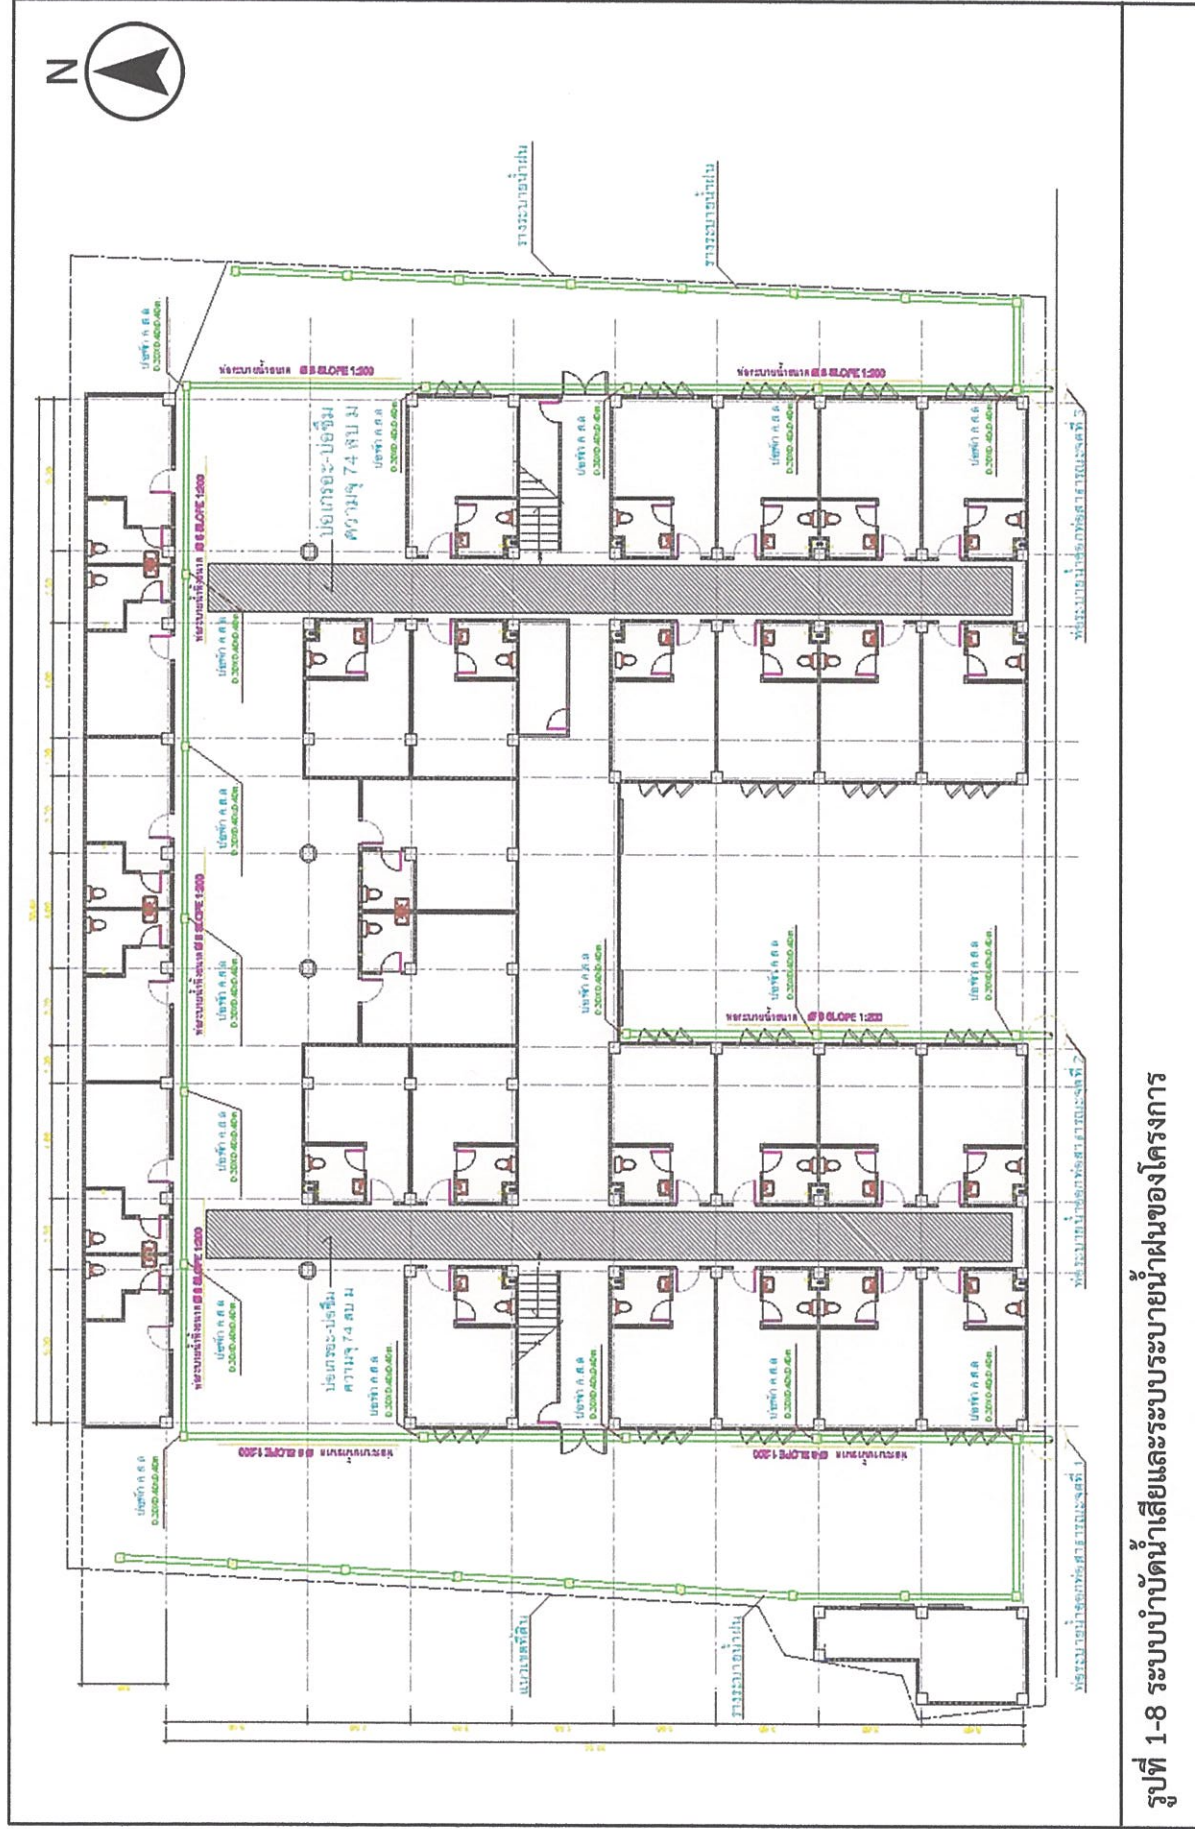
รูปที่ 1-9 ชีตความสามารถในการรวบรวม/ระบายน้ำออกของระบบรวบรวมและระบายน้ำของโครงการ

- การป้องกันน้ำท่วม : โครงการได้มีการประเมินประสิทธิภาพในการระบายน้ำจากโครงการ โดยมีจุดระบายน้ำออกจากโครงการ มีจำนวน 3 จุด โดยท่อที่ระบายน้ำออกมีขนาดเส้นผ่านศูนย์กลาง 8 นิ้ว (0.20 เมตร) ความลาดเอียง 1:200 โดยจุดที่ 1 และ 3 จะรวบรวมน้ำฝนและน้ำทิ้งรวมกันก่อนระบายออกสู่ท่อระบายน้ำสาธารณะ ขนาด 0.80 เมตร ของกรุงเทพมหานคร (รูปที่ 1-8) ซึ่งจะมีน้ำระบายออก ณ จุดที่ 1 เท่ากับ 0.0205 ลูกบาศก์เมตร/วินาที และ ณ จุดที่ 3 เท่ากับ 0.0209 ลูกบาศก์เมตร/วินาที ส่วนจุดที่ 2 จะระบายเฉพาะน้ำฝนเท่านั้น มีน้ำระบายออก ณ จุดที่ 2 เท่ากับ 0.02 ลูกบาศก์เมตร/วินาที ท่อระบายน้ำออก ณ จุดที่ 1 และ 3 มีขีดความสามารถในการระบายน้ำออก 0.02 ลูกบาศก์เมตร/วินาที แต่ในกรณีที่ฝนตกหนัก (คิดที่ Return Period 5 ปี) จะมีน้ำฝนและน้ำทิ้งไหล ผ่านจุดระบายน้ำออก ณ จุดที่ 1 เท่ากับ 0.0205 ลูกบาศก์เมตร/วินาที และระบายออก ณ จุดที่ 3 เท่ากับ 0.0209 ลูกบาศก์เมตร/วินาที ดังนั้นจะมีน้ำที่ส่วนที่เกินขีดความสามารถในการระบายน้ำออกทั้ง 2 จุด รวมเท่ากับ 0.0014 ลูกบาศก์เมตร/วินาที ปริมาณน้ำส่วนเกินดังกล่าวคิดเป็นความสูงของน้ำที่เอ่อล้นพื้นที่เท่ากับ 0.95 เซนติเมตร ซึ่งไม่ส่งผลกระทบต่อการดำเนินต่อกิจกรรมของโรงแรมแต่อย่างใด และในสถานการณ์จริง น้ำที่เอ่อล้นพื้นจะมีระดับต่ำกว่าที่คำนวณเนื่องจากจะมีการไหลล้นลงสู่ถนนด้านหน้าโครงการ (ขอยสามเสน 6) โดยไม่ผ่านท่อระบายน้ำออกของโครงการ
