ตารางที่ 2-1 ผลการปฏิบัติตามมาตรการป้องกันและแก้ไขผลกระทบสิ่งแวดล้อม โครงการโรงแรงแรมนครพิงค์ ของบริษัท โรงแรมนครพิงค์ จำกัด(ระยะดำเนินการ)

ตารางที่ 2-2 สรุปการปรับปรุงมาตรการด้านอัคคีภัยโครงการโรงแรมนครพิงค์ จำกัด เพื่อเพิ่มความปลอดภัยสูงสุดกรณีเกิดเพลิงไหม้

สรุปผลการติดตามตรวจสอบการปฏิบัติตาม
มาตรการป้องกันแก้ไขและลดผลกระทบสิ่งแวดล้อม

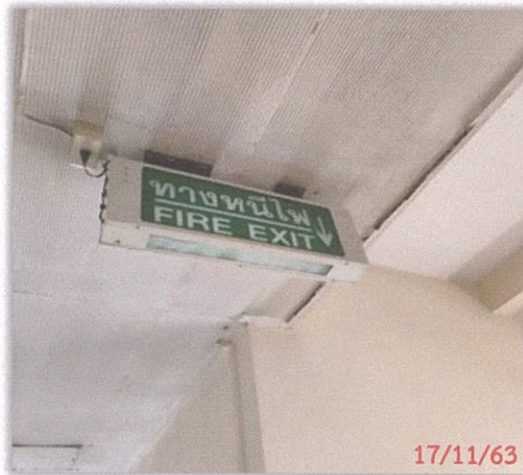
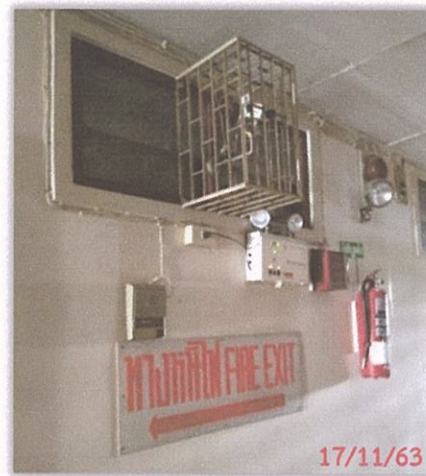
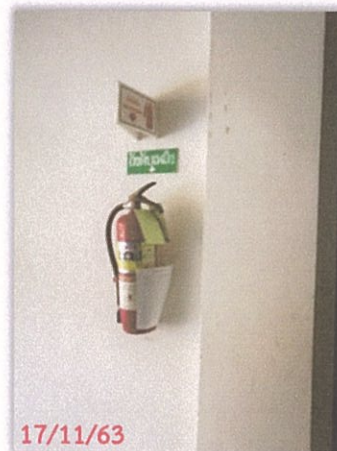
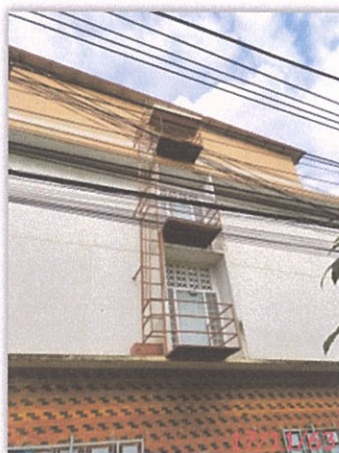
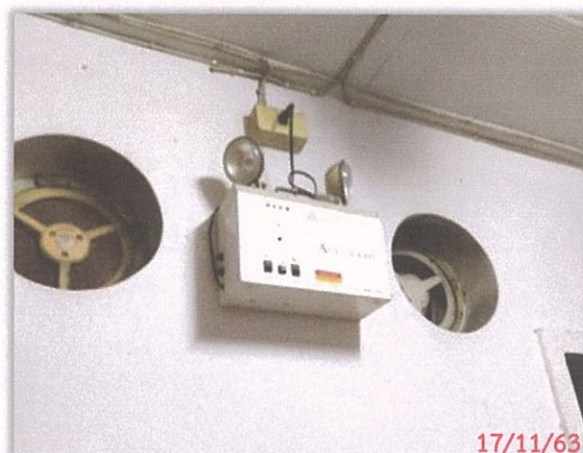
การป้องกันอัคคีภัย

1) ปรับปรุงป้ายบอกตำแหน่งถังดับเพลิงซึ่งมีลักษณะเป็นป้ายสามมิติ	✓	✓	✓	-
2) ติดตั้งระบบสัญญาณเตือนเพลิงไหม้แบบระบบแจ้งเหตุอัตโนมัติชนิด Portable Smoke Detector	✓	✓	✓	แสดงที่รูปที่ 2-1

3) ปรับปรุงในส่วนของบันไดหนีไฟที่มีอยู่เดิมให้มีความปลอดภัยมากขึ้น	✓	✓	✓	-
4) ทำการปรับปรุงช่องประตูทางหนีไฟให้เป็นแบบบานประตูเปิดเองได้	✓	✓	✓	-

มาตรการป้องกันและแก้ไขผลกระทบสิ่งแวดล้อม	ผลการปฏิบัติตามมาตรการ	ปัญหา และ/หรือ ข้อเสนอแนะ	สิ่งอ้างอิง
5) ปรับปรุงลักษณะของแผนผังการหนีไฟนอกห้องพักใหม่ ป้ายและสัญลักษณ์การอพยพหนีไฟ	✓	ปรับปรุงลักษณะของแผนผังการหนีไฟนอกห้องพักใหม่ ป้ายและสัญลักษณ์การอพยพหนีไฟ	แสดงที่รูปที่ 2-1

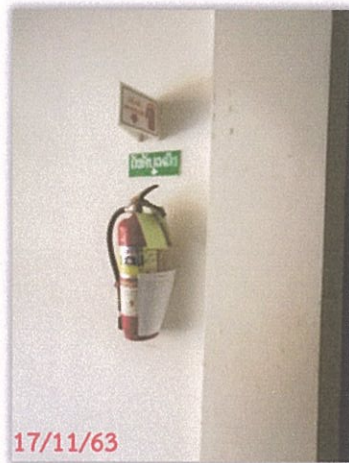
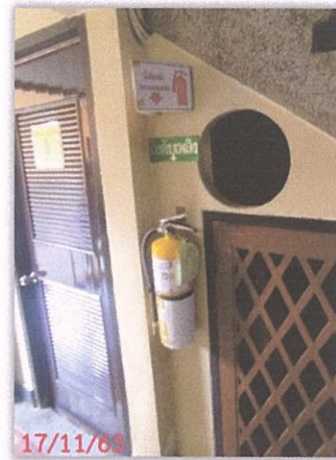
ถังดับเพลิงเคมีแบบมือถือ

1.เครื่องดับเพลิง แบบมือถือ	อาคารมีพื้นที่ 1,087.58 ตร.ม./ชั้น ติดตั้งเครื่อง ดับเพลิงอย่างน้อย 3 ถัง/ชั้น แต่ละเครื่องมีขนาดบรรจุ 10 ปอนด์ (ประมาณ 4.6 กก.) และมีระยะห่างแต่ละ เครื่องน้อยกว่า 45 ม.	-	✓	แสดงดัง รูปที่ 2-2
	ติดตั้งสูงเกิน 1.00 ม. และต่ำกว่า 1.50 ม.	-	✓	
	โครงการฯมีเครื่องดับเพลิงที่มีรายละเอียดเกี่ยวกับ ชนิดและวิธีเป็นภาษาไทยที่เห็นชัดเจน	ปรับปรุงบอกตำแหน่งถังดับเพลิงใหม่ซึ่งมี ลักษณะเป็นป้ายสามมิติ	✓

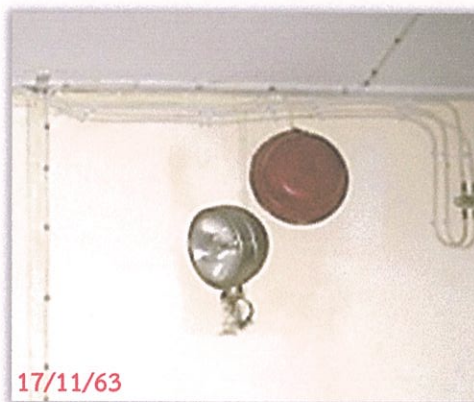
สัญญาณเตือนภัย

2. สัญญาณเตือนภัย(ต่อ)	โครงการฯมีสัญญาณแจ้งเหตุเพลิงไหม้ชั้นละ 1 จุด โดยจะต่อกับสัญญาณเตือนชนิดเปล่งเสียง ซึ่งมีอยู่ครบทุกชั้น	-	✓	โครงการฯ ได้ตรวจสอบระบบสัญญาณเตือนเพลิงไหม้ทุกชั้น เป็นประจำทุกเดือน
	โครงการฯจัดให้มีระบบสัญญาณเตือนแจ้งเหตุเพลิงไหม้ชนิดเปล่งเสียง ติดตั้งในที่เข้าถึงง่ายหรือเส้นทางหนีไฟ ห่างจากจุดที่ลูกจ้างทำงานไม่เกิน 30 ม. มีเสียงแตกต่างจากเสียงอื่นๆ ที่ใช้ทั่วไปและไม่ได้ใช้ในกรณีที่ไม่เกี่ยวข้อง แต่ยังไม่มีการตรวจวัดระดับความดังเสียงที่แน่นอน	ให้มีการตรวจสอบระดับเสียงให้ดังไม่น้อยกว่า 100 dB(A) หรือสามารถได้ยินทั่วถึงทุกส่วนของโครงการฯ หากไม่เพียงพอให้มีการเพิ่มจำนวนระบบสัญญาณเตือนแจ้งเหตุเพลิงไหม้ชนิดเปล่งเสียง	✓	โครงการฯ ได้ตรวจสอบระบบสัญญาณเตือนแจ้งเหตุเพลิงไหม้แปลงเสียงทุกชั้น เป็นประจำทุกเดือน

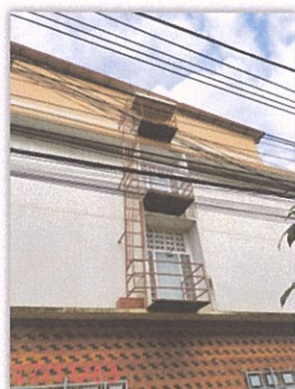
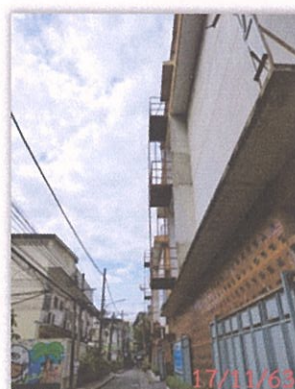
3. บันไดหนีไฟ	- บันไดหนีไฟของอาคารเป็นบันไดในแนวตั้ง - ทำด้วยวัสดุทนไฟ - เป็นบันไดหนีไฟแนวตั้งหรือบันไดลิง (Emergency Ladder) สร้างด้วยเหล็กซึ่งเป็นวัสดุที่ไม่ติดไฟ ติดตั้งในส่วนที่ว่างด้านหน้าอาคาร มีจำนวน 2 บันได - มีความกว้าง 45 ซม. ระยะห่างของบันไดแต่ละชั้น 45 ซม. บันไดชั้นสุดท้ายอยู่ห่างจากพื้นที่ 3.50 ม.	เนื่องจากโครงการเริ่มเปิดดำเนินการตั้งแต่ พ.ศ. 2511 การก่อสร้างโครงสร้างหลักเป็นไปตาม พรบ. ควบคุมอาคาร 2479 และเมื่อมีความประสงค์ปรับปรุงบันไดหนีไฟ ก็มีการข้อจำกัดด้านพื้นที่ ดังนั้นเพื่อความความปลอดภัยของผู้พักอาศัยกรณีเกิดเหตุเพลิงไหม้ โครงการจึงปรับปรุงบันไดหนีไฟ ดังนี้ 1) ทางหนีไฟชั้น 4 ปีกขวา ไม่มีชั้นพัก จึงให้เพิ่มเติมเหมือนชั้น 2 และ 3 2) ติดตั้งแนวกันของบันไดตลอดแนวของบันไดหนีไฟเป็นรูปตัว L เพื่อความปลอดภัยในการปีนลง	✓ ✓	โครงการฯ ได้ปรับปรุงทางหนีไฟชั้น 4 ปีกขวา ให้มีชั้นพัก โครงการฯ ได้ติดตั้งแนวกันของบันไดตลอดแนวของบันไดหนีไฟเป็นรูปตัว L

3. บันไดหนีไฟ (ต่อ)	บันไดหลักและบันไดหนีไฟที่มีอยู่ในปัจจุบันสามารถลำเลียงคนนอกอาคารได้ภายใน 5.47 นาที	3) ติดตั้งรอกหนีไฟ (Fire Escape Device) จำนวน 2 ตัว	✓	โครงการได้ติดตั้งรอกหนีไฟ จำนวน 2 ตัว บริเวณทางหนีไฟของอาคาร
	บันไดหลักและบันไดหนีไฟที่มีอยู่ในปัจจุบันสามารถลำเลียงคนนอกอาคารได้ภายใน 5.47 นาที	-	✓	บันไดหลักและบันไดหนีไฟของโครงการฯ สามารถลำเลียงคนนอกอาคารได้ภายใน 5.47 นาที

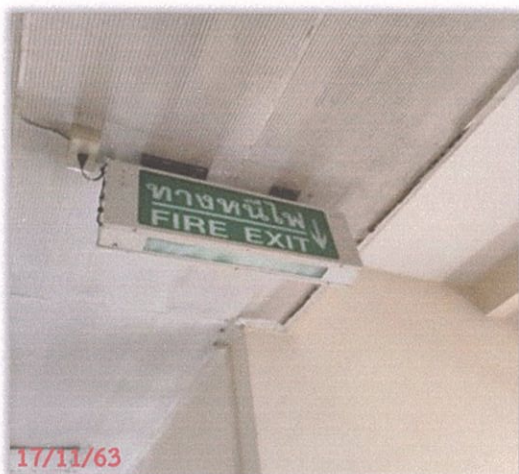
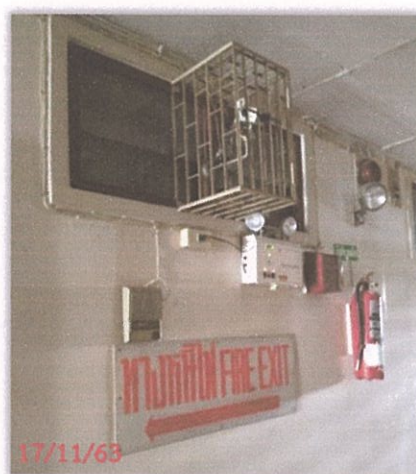
5. ทางหนีไฟ	ทางเดินไปยังบันไดหนีไฟไม่มีสิ่งกีดขวาง	-	✓	บริเวณทางเดินของโครงการฯ ไปยังบันไดหนีไฟไม่มีสิ่งกีดขวาง
	ทางออกสุดท้ายของอาคารมี 5 ช่องทาง มีระยะห่างจากจุดที่ลูกจ้างทำงานไม่เกิน 30 ม. กว้างมากกว่า 1.10 ม. ออกสู่ถนนด้านนอกอาคาร	-	✓	ทางออกสุดท้ายของอาคารมี 5 ช่องทาง มีระยะห่างจากจุดที่ลูกจ้างทำงานไม่เกิน 30 ม. กว้างมากกว่า 1.10 ม. ออกสู่ถนนด้านนอกอาคาร

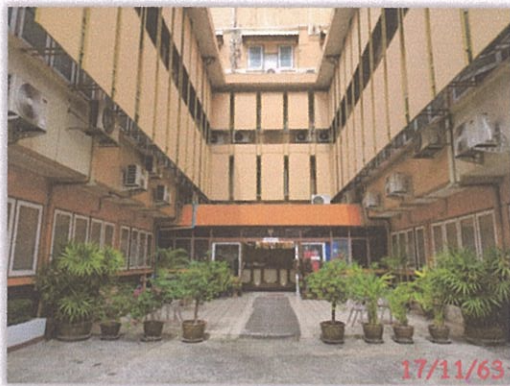
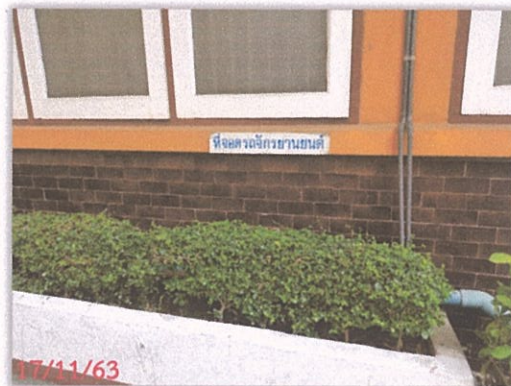
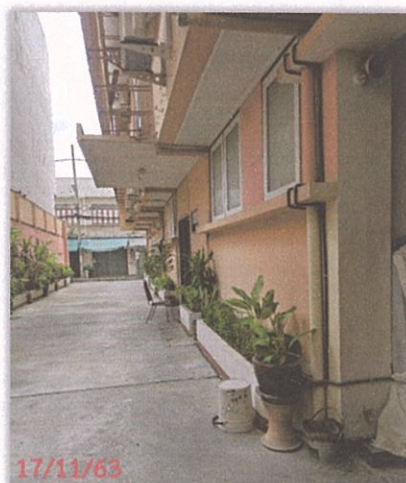
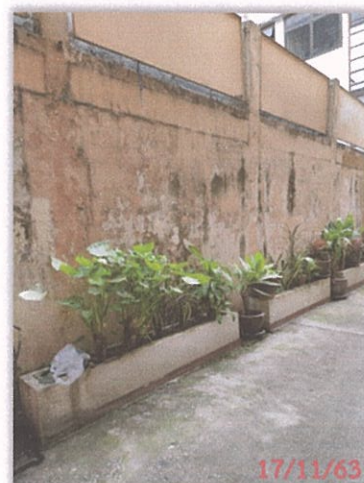
รูปที่ 2-3 การจัดวางพื้นที่สีเขียวภายในโครงการโรงแรมนครพิงค์

จุดที่	ลักษณะการดำเนินการด้านอาคาร ของโครงการฯ ในปัจจุบัน (พ.ศ.2550)	ความเป็นไปได้	ลักษณะการดำเนินการ/มาตรการ ที่โครงการจะ ปรับปรุง แก้ไข และเพิ่มเติม	ผลการปฏิบัติตามมาตรการฯ	สิ่งอ้างอิง
1	พื้นที่สีเขียวขนาด $3.5 \times 2.5 = 8.75$ ตร.ม. โดยทุกพื้นที่คอนกรีต บริเวณดังกล่าว มีการปลูกไม้พุ่ม และไม้ดอก	เป็นไปได้ เพราะบริเวณดังกล่าว เป็นบ่อเก็บน้ำประปาใต้ดิน จึงเปลี่ยนเป็นรางคอนกรีตทดแทน และลดขนาดของพื้นที่สีเขียวให้ สอดคล้องกับการจัดพื้นที่จอดรถ	ปรับปรุงโดยจัดพื้นที่สีเขียวขนาด $3.3 \times 1.9 = 6.27$ ตร.ม. สร้างเป็นรางคอนกรีตลึก 0.40 ม. ใส่ดินแล้ว ปลูกไม้พุ่ม ไม้ยืนต้น และไม้ดอก เช่น ต้นจั่นญี่ปุ่น จักรไทย เล็บครุฑใบหงิก พุด ทรงบาดาล โมก แก้ว และ/หรือ ต้นไม้อื่นๆ ที่มีความลึกรากไม่เกิน 0.30 ม. และความสูงไม่เกิน 2.0 ม.	✓ โครงการฯ ได้ปรับปรุงพื้นที่สีเขียว บริเวณจุดที่ 1 เรียบร้อยแล้ว	แสดงดัง รูปที่ 2-3
2	พื้นที่สีเขียวขนาด $3.5 \times 2.5 = 8.75$ ตร.ม. โดยทุกพื้นที่คอนกรีต บริเวณดังกล่าว มีการปลูกไม้พุ่ม และไม้ดอก	เป็นไปได้ เพราะบริเวณดังกล่าว เป็นบ่อเก็บน้ำประปาใต้ดิน จึง เปลี่ยนเป็นรางคอนกรีตทดแทนและลดขนาดของพื้นที่สีเขียวให้ สอดคล้องกับการจัดพื้นที่จอดรถ	ปรับปรุงโดยจัดพื้นที่สีเขียวขนาด $3.3 \times 1.9 = 6.27$ ตร.ม. สร้างเป็นรางคอนกรีตลึก 0.40 ม. ใส่ดินแล้ว ปลูกไม้พุ่ม ไม้ยืนต้น และไม้ดอก เช่น ต้นจั่นญี่ปุ่น จักรไทย เล็บครุฑใบหงิก พุด ทรงบาดาล โมก แก้ว และ/หรือ ต้นไม้อื่นๆ ที่มีความลึกรากไม่เกิน 0.30 ม. และความสูงไม่เกิน 2.0 ม.	✓ โครงการฯ ได้ปรับปรุงพื้นที่สีเขียว บริเวณจุดที่ 2 เรียบร้อยแล้ว	แสดงดัง รูปที่ 2-3

3	พื้นที่สีเขียวขนาด $3.5 \times 4.5 = 15.75$ ตร.ม. โดยทุกพื้นที่คอนกรีต บริเวณดังกล่าว มีการปลูกไม้พุ่ม และไม้ดอก	เป็นไปได้	เลือกปลูกต้นไม้พุ่ม ไม้ยืนต้น และไม้ดอก เช่น กัลปพฤกษ์ พะยอม พยุง ทองหลางลาย ต้นจั่นญี่ปุ่น จักรไทย เล็บครุฑใบหงิก พุด ทรงบาดาล โมก แก้ว และ/หรือ ต้นไม้อื่นๆ ที่รากไม่แผ่กว้างเพื่อป้องกัน ไม่ให้เกิดรอยร้าวต่อผิวจราจรและตัวอาคาร แต่ไม่ จำกัดความลึกรากของต้นไม้	✓ โครงการฯ ได้ปรับปรุงพื้นที่สีเขียว บริเวณจุดที่ 3 เรียบร้อยแล้ว	แสดงดัง รูปที่ 2-3

จุดที่	ลักษณะการดำเนินการด้านอาคาร ของโครงการ ในปัจจุบัน (พ.ศ.2550)	ความเป็นไปได้	ลักษณะการดำเนินการ/มาตรการ ปรับปรุง แก้ไข และเพิ่มเติม	ผลการปฏิบัติตามมาตรการฯ	สิ่งอ้างอิง
4	พื้นที่สีเขียวขนาด $12 \times 0.4 = 4.8$ ตร.ม. โดยสร้างรางคอนกรีตกว้าง 0.4 ม. ยาว 12 ม. ลึก 0.4 ม. โดยใส่ดินแล้วปลูกไม้ยืนต้น ไม้พุ่ม หรือไม้ดอก	เป็นไปได้ และทำการเพิ่มพื้นที่สีเขียวบริเวณบริเวณนี้เพื่อทดแทนพื้นที่สีเขียวจุดที่ 4 และ 5	ปรับปรุงโดยจัดพื้นที่สีเขียวขนาด $12 \times 0.7 = 8.4$ ตร.ม. สร้างเป็นรางคอนกรีตกว้าง 0.7 ม. ยาว 12 ม. ลึก 0.4 ม. ใส่ดินแล้วปลูกไม้ยืนต้น ไม้พุ่ม หรือไม้ดอก เช่น ต้นจากรูปปั้น จักรไทย เล็บครุฑใบหงิก และ/หรือ ต้นไม้อื่นๆ ที่มีความลึกรากไม่เกิน 0.30 ม. และความสูงไม่เกิน 2.0 ม.	✓ โครงการฯ ได้ปรับปรุงพื้นที่สีเขียวบริเวณจุดที่ 4 เรียบร้อยแล้ว	แสดงดัง รูปที่ 2-3
5	พื้นที่สีเขียวขนาด $12 \times 0.4 = 4.8$ ตร.ม. โดยสร้างรางคอนกรีตกว้าง 0.4 ม. ยาว 12 ม. ลึก 0.4 ม. โดยใส่ดินแล้วปลูกไม้ยืนต้น ไม้พุ่ม หรือไม้ดอก	เป็นไปได้ และทำการเพิ่มพื้นที่สีเขียวบริเวณนี้เพื่อทดแทนพื้นที่สีเขียวจุดที่ 4 และ 5	ปรับปรุงโดยจัดพื้นที่สีเขียวขนาด $12 \times 0.7 = 8.4$ ตร.ม. สร้างเป็นรางคอนกรีตกว้าง 0.7 ม. ยาว 12 ม. ลึก 0.4 ม. ใส่ดินแล้วปลูกไม้ยืนต้น ไม้พุ่ม หรือไม้ดอก เช่น ต้นจากรูปปั้น จักรไทย เล็บครุฑใบหงิก และ/หรือ ต้นไม้อื่นๆ ที่มีความลึกรากไม่เกิน 0.30 ม. และความสูงไม่เกิน 2.0 ม.	✓ โครงการฯ ได้ปรับปรุงพื้นที่สีเขียวบริเวณจุดที่ 5 เรียบร้อยแล้ว	แสดงดัง รูปที่ 2-3

6	พื้นที่สีเขียวขนาด $14 \times 0.4 = 5.6$ ตร.ม. โดยสร้างรางคอนกรีตกว้าง 0.4 ม. ยาว 14 ม. ลึก 0.4 ม. โดยใส่ดินแล้วปลูกไม้ยืนต้น ไม้พุ่ม หรือไม้ดอก	เป็นไปได้	จัดให้ปลูกไม้พุ่ม ไม้ยืนต้น หรือไม้ดอก เช่น ต้นจากรูปปั้น จักรไทย เล็บครุฑใบหงิก และ/หรือ ต้นไม้อื่นๆ ที่มีความลึกรากไม่เกิน 0.30 ม. และความสูงไม่เกิน 2.0 ม.	✓ โครงการฯ ได้ปรับปรุงพื้นที่สีเขียวบริเวณจุดที่ 6 เรียบร้อยแล้ว	แสดงดัง รูปที่ 2-3
7	พื้นที่สีเขียวขนาด $5 \times 0.4 = 2.0$ ตร.ม. โดยสร้างรางคอนกรีตกว้าง 0.4 ม. ยาว 5 ม. ลึก 0.4 ม. โดยใส่ดินแล้วปลูกไม้ยืนต้น ไม้พุ่ม หรือไม้ดอก	เป็นไปได้	เลือกปลูกไม้พุ่ม ไม้ยืนต้น หรือไม้ดอก เช่น ต้นจากรูปปั้น จักรไทย เล็บครุฑใบหงิก และ/หรือ ต้นไม้อื่นๆ ที่มีความลึกรากไม่เกิน 0.30 ม. และความสูงไม่เกิน 2.0 ม.	✓ โครงการฯ ได้ปรับปรุงพื้นที่สีเขียวบริเวณจุดที่ 7 เรียบร้อยแล้ว	แสดงดัง รูปที่ 2-3

จุดที่	ลักษณะการดำเนินการด้านอัตรากาย ของโครงการฯ ในปีปัจจุบัน (พ.ศ.2550)	ความเป็นไปได้	ลักษณะการดำเนินการ/มาตรการ ที่โครงการจะ ปรับปรุง แก้ไข และเพิ่มเติม	ผลการปฏิบัติตามมาตรการฯ	สิ่งอ้างอิง
8	พื้นที่สีเขียวขนาด $27 \times 2.7 = 72.9$ ตร.ม. โดยปลูกไม้เกาะผนัง เช่น ต้นตีนตุ๊กแก เต็มพื้นที่กำแพง	เป็นไปได้	เลือกปลูกไม้เกาะผนัง เช่น ต้นตีนตุ๊กแก เต็มพื้นที่กำแพง	✓ โครงการฯ ได้ปรับปรุงพื้นที่สีเขียว บริเวณจุดที่ 8 เรียบร้อยแล้ว	แสดงดัง รูปที่ 2-3
9	พื้นที่สีเขียวขนาด $21 \times 2.7 = 56.7$ ตร.ม. โดยปลูกไม้เกาะผนัง เช่น ต้นตีนตุ๊กแก เต็มพื้นที่กำแพง	เป็นไปได้	เลือกปลูกไม้เกาะผนัง เช่น ต้นตีนตุ๊กแก เต็มพื้นที่กำแพง	✓ โครงการฯ ได้ปรับปรุงพื้นที่สีเขียว บริเวณจุดที่ 9 เรียบร้อยแล้ว	แสดงดัง รูปที่ 2-3
10	พื้นที่สีเขียวขนาด $13.3 \times 0.3 = 4.0$ ตร.ม. โดยสร้างรางคอนกรีตกว้าง 0.3 ม. ยาว 13.3 ม. ลึก 0.4 ม. โดยใส่ดิน แล้วปลูกไม้ยืนต้น ไม้พุ่ม หรือไม้ดอก	เป็นไปได้	จัดให้ปลูกไม้พุ่ม ไม้ยืนต้น หรือไม้ดอก เช่น ต้นจักร ญี่ปุ่น จักรไทย เล็บครุฑใบหงิก และ/หรือ ต้นไม้อื่นๆ ที่มีความลึกรากไม่เกิน 0.30 ม. และความสูงไม่เกิน 2.0 ม.	✓ โครงการฯ ได้ปรับปรุงพื้นที่สีเขียว บริเวณจุดที่ 10 เรียบร้อยแล้ว	แสดงดัง รูปที่ 2-3

11	พื้นที่สีเขียวขนาด $13.3 \times 0.3 = 4.0$ ตร.ม. โดยสร้างรางคอนกรีตกว้าง 0.3 ม. ยาว 13.3 ม. ลึก 0.4 ม. โดยใส่ดิน แล้วปลูกไม้ยืนต้น ไม้พุ่ม หรือไม้ดอก	เป็นไปได้	จัดให้ปลูกไม้พุ่ม ไม้ยืนต้น หรือไม้ดอก เช่น ต้นจักร ญี่ปุ่น จักรไทย เล็บครุฑใบหงิก และ/หรือ ต้นไม้อื่นๆ ที่มีความลึกรากไม่เกิน 0.30 ม. และความสูงไม่เกิน 2.0 ม.	✓ โครงการฯ ได้ปรับปรุงพื้นที่สีเขียว บริเวณจุดที่ 11 เรียบร้อยแล้ว	แสดงดัง รูปที่ 2-3
หมายเหตุ: ✓ ปฏิบัติตามมาตรการ		✗	ไม่ปฏิบัติตามมาตรการและ/หรือปฏิบัติไม่ครบถ้วน		
หมายเหตุ: ✓			-	ไม่สามารถประเมินได้

ในส่วนของพื้นที่สีเขียว โครงการมีการปรับปรุงการจัดวางพื้นที่สีเขียวโดยไม่กีดขวางเส้นทางการจราจร และมีการปลูกพันธุ์ไม้เพิ่มเติม ซึ่งพื้นที่สีเขียวดังกล่าวอยู่ในสภาพดี
