ผลการปฏิบัติตามมาตรการติดตาม  
ตรวจสอบผลกระทบสิ่งแวดล้อม

## ผลการปฏิบัติตามมาตรการติดตามตรวจสอบผลกระทบสิ่งแวดล้อม

ตารางที่ 3.4-1 มาตรการติดตามตรวจสอบผลกระทบสิ่งแวดล้อม โครงการ RUNESU THONGLOR 5 (ระยะดำเนินการ)

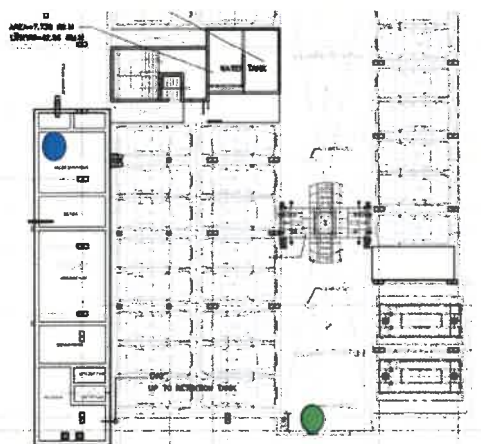
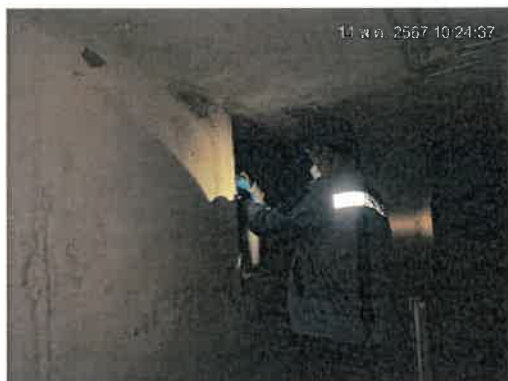
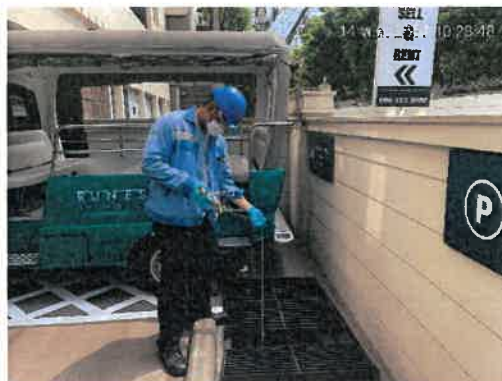
ภาพที่ 3.5.3-1 ตำแหน่งจุดตรวจวัดคุณภาพน้ำ และการเก็บตัวอย่างน้ำระบบบำบัดน้ำเสีย

จากผลการตรวจวิเคราะห์คุณภาพน้ำทิ้งหลังออกจากระบบบำบัดรวมระหว่างเดือนมกราคม ถึง มิถุนายน พ.ศ. 2567 พบว่าคุณภาพน้ำหลังบำบัด ส่วนใหญ่มีค่าอยู่ในเกณฑ์ค่ามาตรฐาน ตามประกาศกระทรวงทรัพยากรธรรมชาติและสิ่งแวดล้อม (พ.ศ.2548) เรื่อง กำหนดมาตรฐานควบคุมการระบายน้ำทิ้งจากอาคารบางประเภทและบางประเภท (ประเภท ข.) ยกเว้น เดือนมกราคม 2567 มีค่า BOD เกินค่ามาตรฐาน

● จุดรวบรวมน้ำเสียเข้าระบบบำบัด

● จุดระบายน้ำออกจากระบบบำบัด

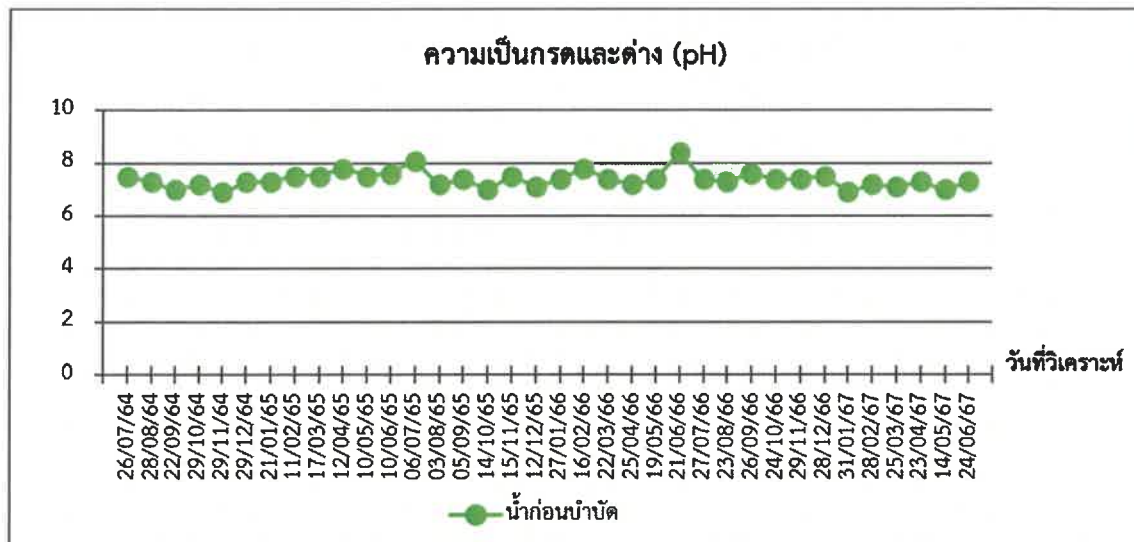
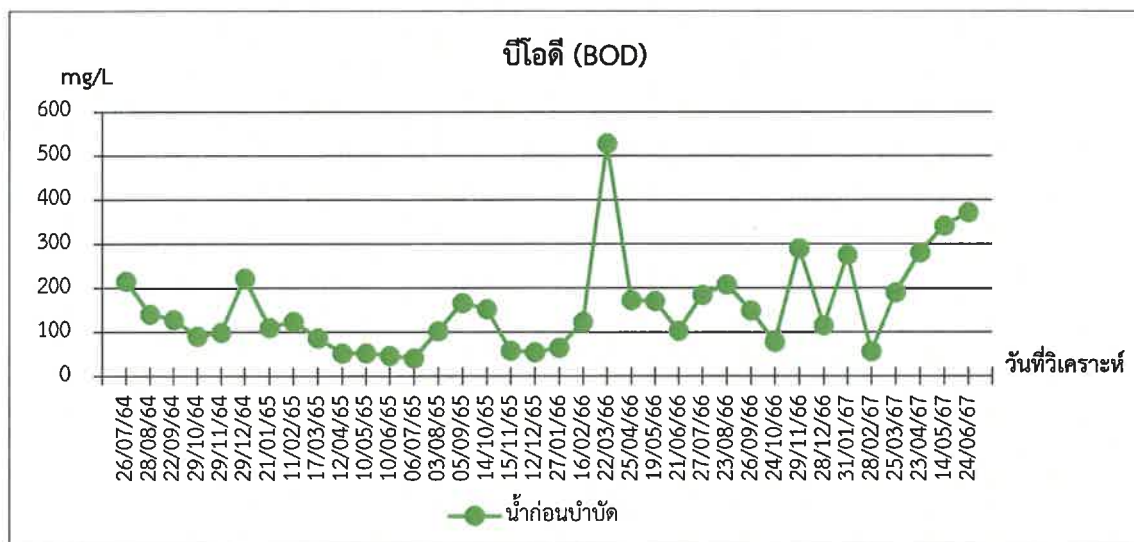
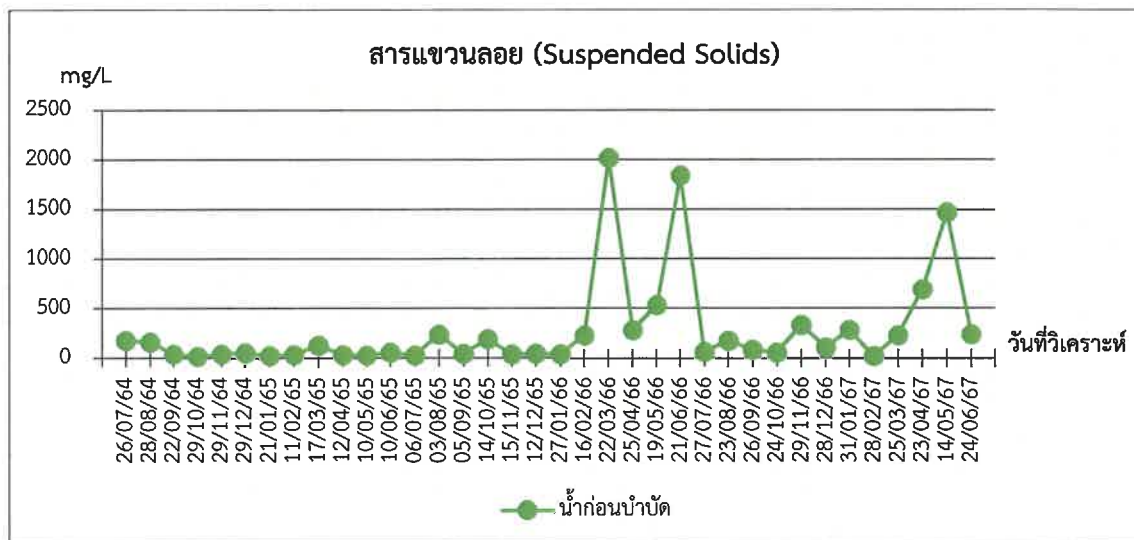
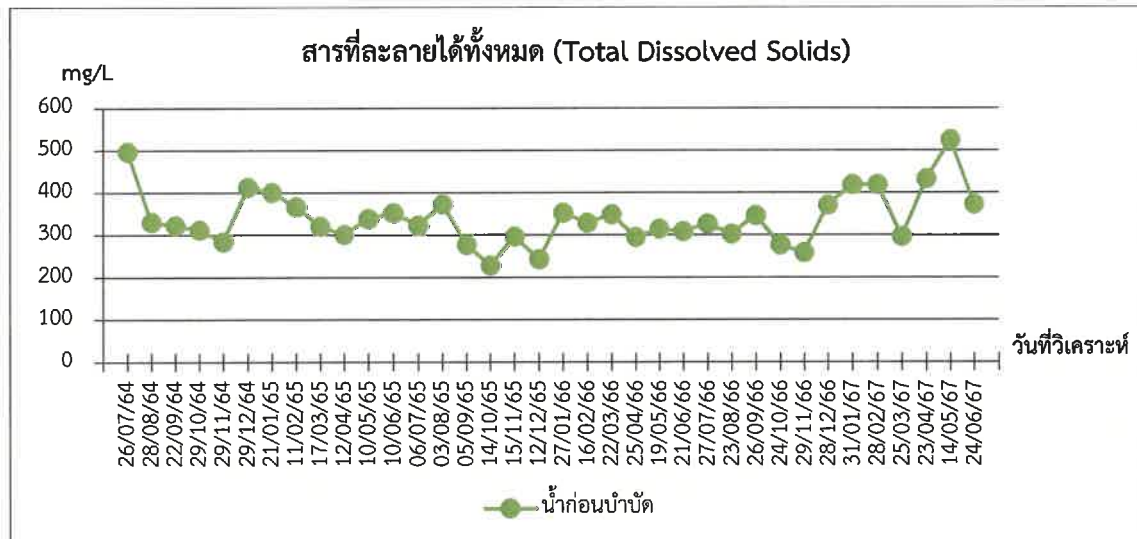
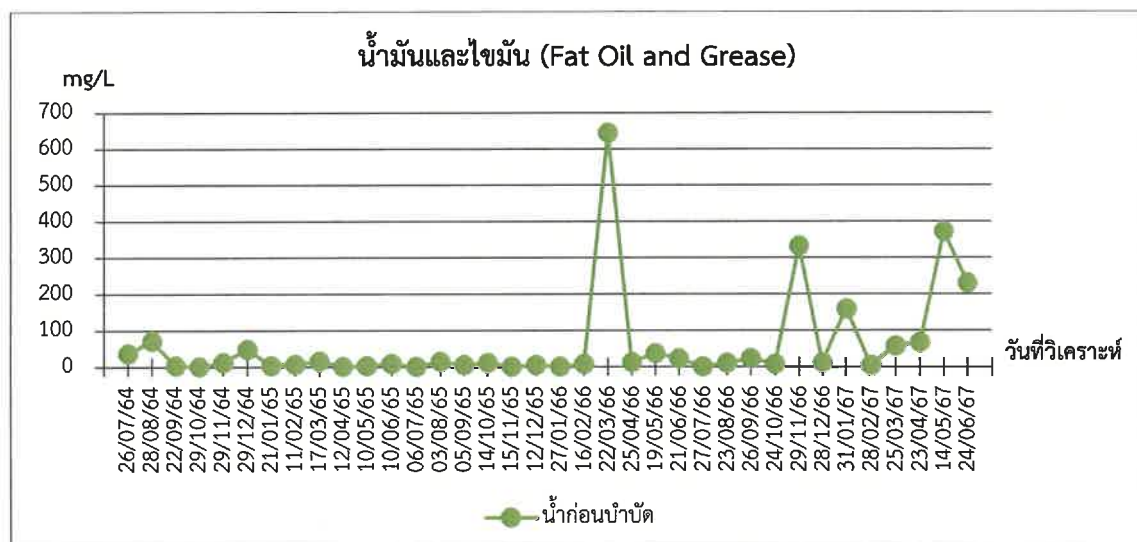
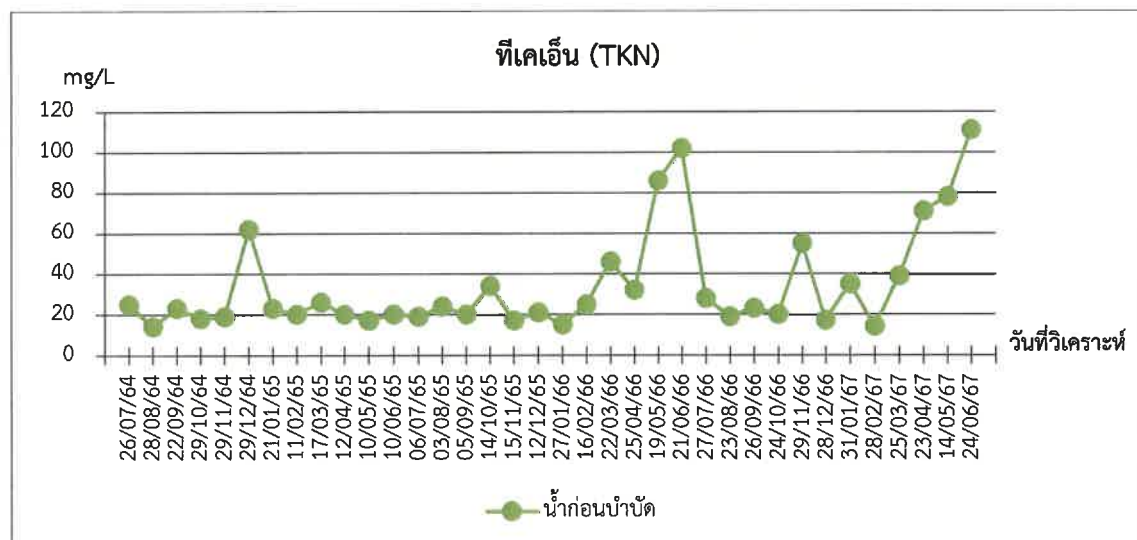
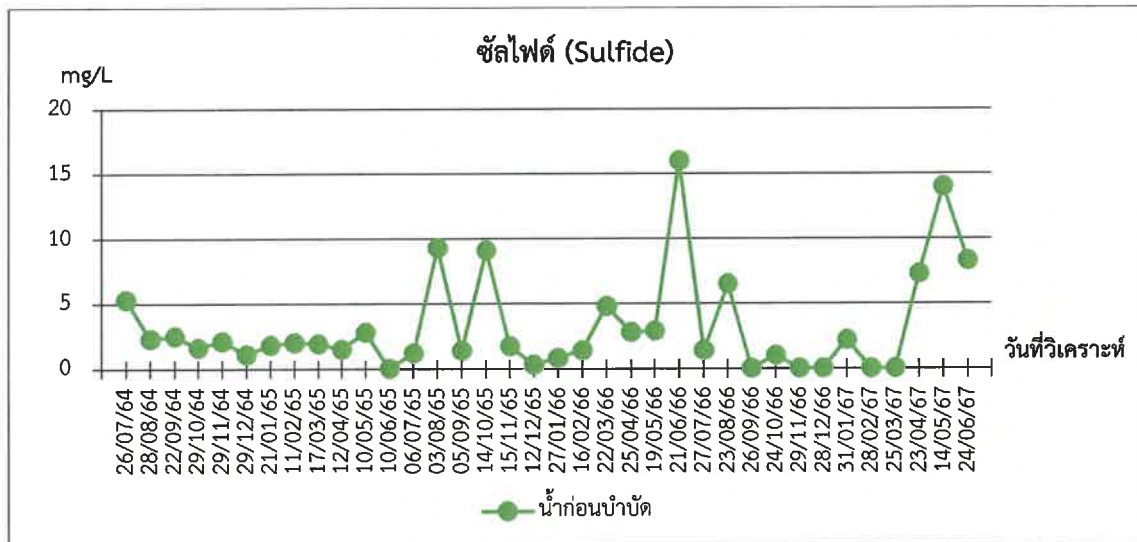
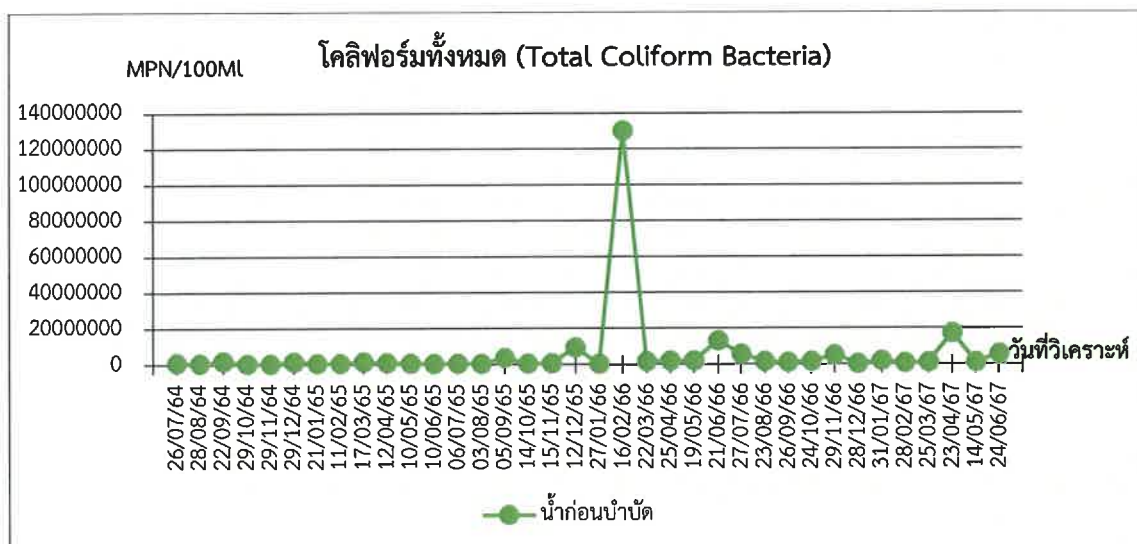
ภาพที่ 3.5.3-2 กราฟเปรียบเทียบผลการตรวจวัดคุณภาพน้ำเสียก่อนการบำบัด ปี 2564 ถึง ปัจจุบัน

เมื่อเปรียบเทียบผลการตรวจวัดคุณภาพน้ำระบบบำบัดน้ำเสียโครงการ RUNESU THONGLOR พบว่า คุณภาพน้ำหลังการบำบัด ส่วนใหญ่มีค่าอยู่ในเกณฑ์มาตรฐาน ตามประกาศกระทรวงทรัพยากรธรรมชาติและสิ่งแวดล้อม (พ.ศ.2548) เรื่อง กำหนดมาตรฐานควบคุมการระบายน้ำทิ้งจากอาคารบางประเภทและบางประเภท (ประเภท ข.) แสดงดังตารางที่ 3.5.3-2 และกราฟเปรียบเทียบดังภาพที่ 3.5.3-2 ถึง ภาพที่ 3.5.3-3

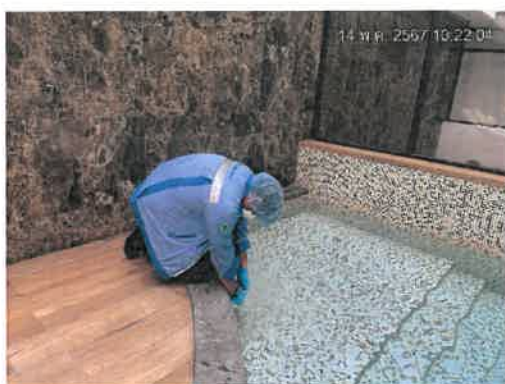
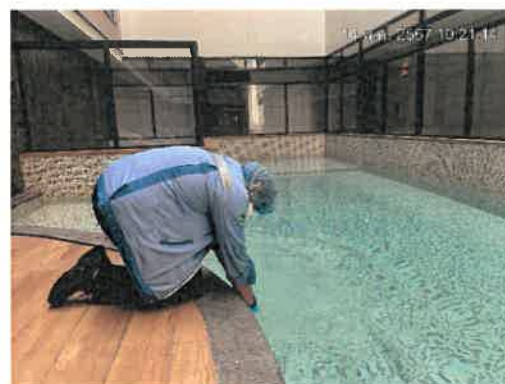
ภาพที่ 3.5.4-1 การเก็บตัวอย่างน้ำสระว่ายน้ำ

ตามมาตรการกำหนดให้มีการตรวจวัดคุณภาพน้ำสระว่ายน้ำ ที่บริเวณส่วนต้นและส่วนลึกของสระว่ายน้ำ โดย กำหนดให้มีการตรวจวิเคราะห์คุณภาพน้ำของสระว่ายน้ำตามความถี่จำนวน 2 ความถี่ คือ ความถี่ที่ 1 ตรวจวัดวันละ 1 ครั้ง ดัชนีที่ตรวจวัด ได้แก่ ความเป็นกรดด่าง (pH) และคลอรีน (Residual Chlorine) ความถี่ที่ 2 ตรวจวัดเดือนละ 1 ครั้ง พารามิเตอร์ที่ต้องตรวจวิเคราะห์ ได้แก่ Total Coliform Bacteria Fecal, Coliform Bacteria, *Escherichia coli*, *Staphylococcus aureus* และ *Pseudomonas aeruginosa* โครงการมีการตรวจวิเคราะห์คุณภาพน้ำของสระว่ายน้ำ ระหว่างเดือนมกราคม ถึง มิถุนายน พ.ศ. 2567 ทั้ง 2 ความถี่ ตำแหน่งการเก็บตัวอย่างน้ำสระว่ายน้ำส่วนลึก และส่วนต้น แสดงดังภาพที่ 3.5.4-1

ส่วนต้น

ส่วนลึก

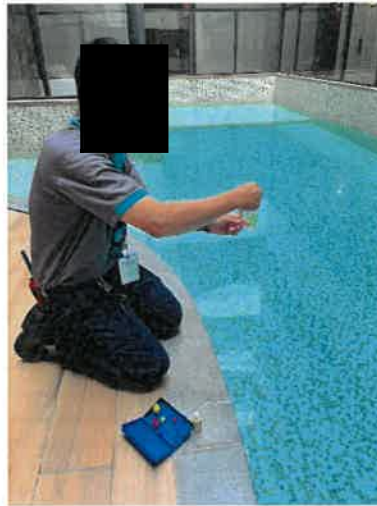
ภาพที่ 3.5.4-2 การตรวจวัด pH, Cl<sub>2</sub> สระว่ายน้ำ

ตามมาตรการติดตามตรวจสอบผลกระทบสิ่งแวดล้อมโครงการ RUNESU THONGLOR 5 กำหนดให้มีการเก็บตัวอย่าง และตรวจวัดคุณภาพน้ำบริเวณสระว่ายน้ำ จำนวน 2 จุด เป็นประจำทุกวัน วันละ 2 ครั้ง ที่บริเวณส่วนต้นและส่วนลึกของสระว่ายน้ำ โดยดัชนีที่ตรวจวัดในการตรวจวัด ดังนี้ ความเป็นกรด-ด่าง (pH) และ คลอรีนอิสระ (Free Chlorine) ทางโครงการมีการตรวจวัดค่าความเป็นกรด-ด่าง (pH) และ คลอรีนอิสระ (Free Chlorine) วันละ 1 ครั้ง ซึ่งการตรวจวัดแสดงดังภาพที่ 3.5.4-2 และผลการตรวจวัด ดังภาคผนวก ง-3
