รายงานผลการปฏิบัติตามมาตรการป้องกันและแก้ไขผลกระทบสิ่งแวดล้อม  
และมาตรการติดตามตรวจสอบผลกระทบสิ่งแวดล้อม  
ครั้งที่ 1/2567 เดือนมกราคม-มิถุนายน 2567

โครงการเหมืองแร่หินอุตสาหกรรมชนิดหินปูน เพื่ออุตสาหกรรมก่อสร้าง  
(ประทานบัตรที่ 28085/15493 ร่วมแผนผังโครงการทำเหมืองเดียวกันกับ 28087/15491  
28107/15494 และ 28108/15495)

บริษัท น้ำเฮงศิลา จำกัด

ตำบลพุดคำจาน อำเภอพระพุทธรบาท จังหวัดสระบุรี

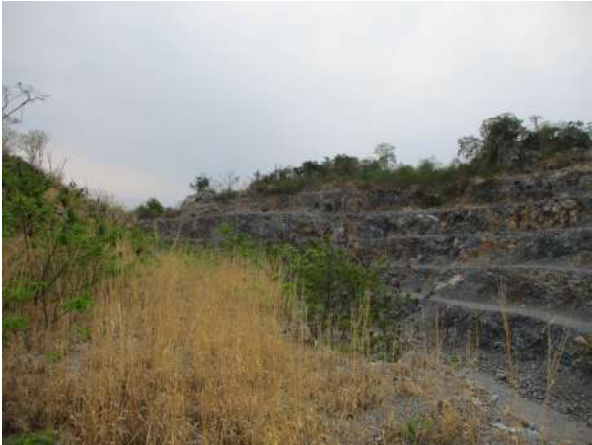
| มาตรการป้องกันและแก้ไขผลกระทบสิ่งแวดล้อม | รายละเอียดการปฏิบัติตามมาตรการ | ปัญหา อุปสรรค<br>การแก้ไข | รูป/เอกสารอ้างอิง |
|--|--|---|--|
| <p><b>1. ทรัพยากรสิ่งแวดล้อมทางกายภาพ</b></p> <p><b>1.1 ลักษณะภูมิประเทศ</b></p> <p>1. กำหนดตำแหน่งขอบเขตพื้นที่ทำเหมืองเส้นทางขนส่งแร่ และพื้นที่เว้นการทำเหมืองในเขตพื้นที่โครงการให้ชัดเจน เพื่อให้เป็นไปตามแผนผังการทำเหมืองของโครงการฯ โดยปรับเปลี่ยนสภาพพื้นที่เดิมเท่าที่จำเป็นเท่านั้น</p> <p>2. กำหนดพื้นที่เว้นเขตไม่ทำเหมืองห่างจากทางหลวงชนบทสาย สป.1012 ในระยะไม่น้อยกว่า 200 เมตร ตามแนวเส้นระดับชั้นความสูงที่ 180 เมตร จากระดับน้ำทะเลปานกลาง และบริเวณหมุดหลักฐานที่ 5-6-7-8 ในพื้นที่คำขอต่ออายุประทานบัตรที่ 1/2550 (ประทานบัตรที่ 28087/15491) พร้อมทั้งปักแนวเขตการเว้นพื้นที่และติดป้ายประกาศให้เห็นได้อย่างชัดเจน</p> <p>3. กำหนดพื้นที่เว้นเขตไม่ทำเหมืองในระยะ 300 เมตรจากทางด้านทิศตะวันตกของแปลงคำขอประทานบัตรที่ 4/2550 (ประทานบัตรที่ 28107/15494 พร้อมทั้งปักแนวการเว้นพื้นที่และติดป้ายประกาศให้เห็นได้อย่างชัดเจน</p> <p>4. กำหนดพื้นที่เว้นเขตการทำเหมืองในระยะ 10 เมตรรอบเขตพื้นที่โครงการส่วนที่เหลือทั้งหมด พร้อมทั้งปักแนวเขตการเว้นพื้นที่และติดป้ายประกาศให้เห็นอย่างชัดเจน</p> | <p>- โครงการได้กำหนดขอบเขตพื้นที่การทำเหมืองเส้นทางขนส่งแร่ และพื้นที่เว้นการทำเหมืองพร้อมทั้งปักแนวเขตการเว้นพื้นที่และติดป้ายประกาศอย่างชัดเจน</p> | - | <p>พื้นที่เว้นเขตการทำเหมือง</p> |

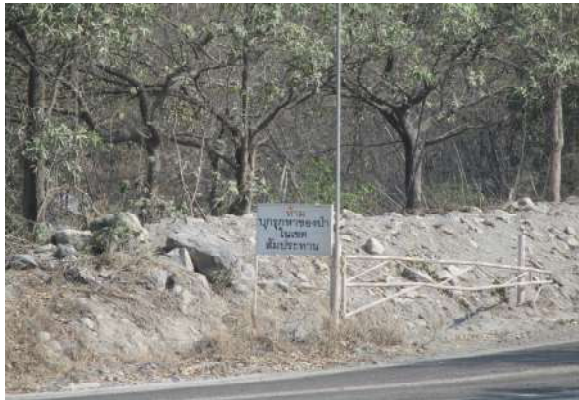
| มาตรการป้องกันและแก้ไขผลกระทบสิ่งแวดล้อม | รายละเอียดการปฏิบัติตามมาตรการ | ปัญหา อุปสรรค<br>การแก้ไข | รูป/เอกสารอ้างอิง |
|---|--|---|---|
| <b>2. ทรัพยากรสิ่งแวดล้อมทางชีวภาพ</b><br><br>1. กำหนดขอบเขตพื้นที่ทำเหมือง และกิจกรรมที่เกี่ยวข้อง โดยใช้สัญลักษณ์หรือป้ายประกาศให้เห็นได้อย่างชัดเจน ส่วนบริเวณที่ไม่เกี่ยวข้องจะต้องคงสภาพเดิมไว้ให้มากที่สุด<br><br>2. ออกกฎระเบียบบังคับพนักงานของโครงการห้ามทำการล่าสัตว์ หรือกระทำการอื่นใดอันเป็นการคุกคามต่อชีวิตและที่อยู่อาศัยของสัตว์ป่าทั้งในพื้นที่เว้นการทำเหมืองของโครงการและพื้นที่ใกล้เคียงโดยรอบ พร้อมกำหนดบทลงโทษไว้อย่างชัดเจน | - โครงการได้กำหนดขอบเขตพื้นที่ทำเหมืองและใช้สัญลักษณ์หรือป้ายประกาศพื้นที่การทำเหมืองเขตห้ามล่าสัตว์ป่า พื้นที่เว้นการทำเหมือง ให้เห็นได้อย่างชัดเจน | - | <p>ป้ายประกาศเขตห้ามล่าสัตว์ป่า</p> |

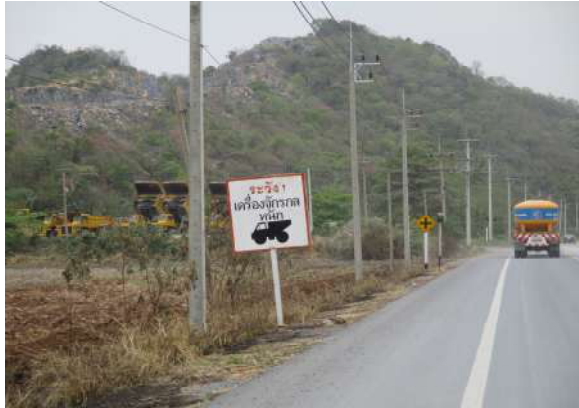
| มาตรการป้องกันและแก้ไขผลกระทบสิ่งแวดล้อม | รายละเอียดการปฏิบัติตามมาตรการ | ปัญหา อุปสรรค<br>การแก้ไข | รูป/เอกสารอ้างอิง |
|---|--|---|---|
| <b>3. คุณค่าการใช้ประโยชน์ของมนุษย์</b><br><br><b>การคมนาคม</b><br><br>1. ตรวจสอบป้ายและสัญญาณส่งเสริมความปลอดภัยต่างๆ ที่ได้ดำเนินการไว้แล้วได้แก่ ป้ายเตือนให้ระวังรถบรรทุก สัญญาณไฟกระพริบ และเส้นชะลอความเร็ว เป็นต้น ให้สามารถใช้ได้อย่างมีประสิทธิภาพ | - ได้จัดทำป้ายแสดงช่วงเวลาในการขนส่งแร่ รวมทั้งป้ายเตือนให้ระวังรถบรรทุกเข้า-ออก ป้ายระวังเครื่องจักรกลหนัก และติดตั้งสัญญาณไฟกระพริบริมทางหลวงชนบท สบ.1012 ก่อนจะถึงจุดตัดทั้ง 2 ด้าน และมีเจ้าหน้าที่ให้สัญญาณธง | - | <p>ป้ายเตือนต่างๆ และสัญญาณไฟก่อนถึงจุดตัด</p> |

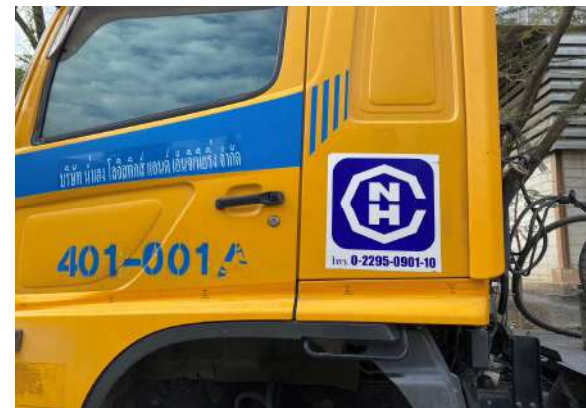
| มาตรการป้องกันและแก้ไขผลกระทบสิ่งแวดล้อม | รายละเอียดการปฏิบัติตามมาตรการ | ปัญหา อุปสรรค<br>การแก้ไข | รูป/เอกสารอ้างอิง |
|---|--|---|---|
| 2. ติดป้ายชื่อบริษัทและเบอร์โทรศัพท์ที่สามารถติดต่อ<br>ได้บนรถบรรทุก เพื่อความสะดวกของราษฎรต่อการ<br>ร้องเรียน | - โครงการได้ติดตั้งป้ายบริษัทและเบอร์โทรศัพท์ที่<br>ติดต่อไว้บริเวณประตูรถบรรทุกของโครงการ | - | <p>ป้ายชื่อบริษัทและเบอร์โทรศัพท์</p> |

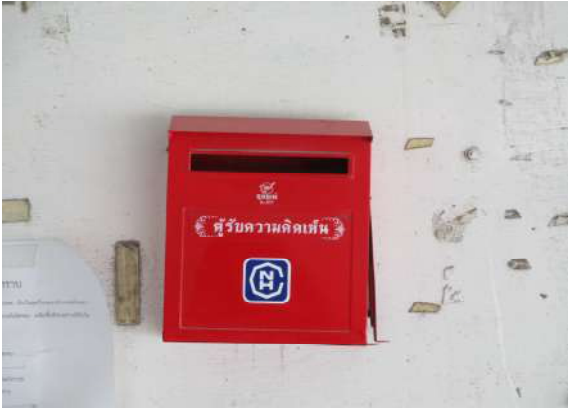
| มาตรการป้องกันและแก้ไขผลกระทบสิ่งแวดล้อม | รายละเอียดการปฏิบัติตามมาตรการ | ปัญหา อุปสรรค<br>การแก้ไข | รูป/เอกสารอ้างอิง |
|---|---|---|---|
| <b>4.2 การมีส่วนร่วมของประชาชน</b><br>1. จัดทำกล่องรับความคิดเห็นตั้งไว้บริเวณที่ประชาชนเข้าถึงได้ง่าย เช่น ที่ทำการผู้ใหญ่บ้าน และศาลาประชาคมหมู่บ้าน เป็นต้น | - โครงการได้ประสานสอบถามไปทางผู้ใหญ่บ้าน หากประชาชนได้รับความเดือดร้อนจากกิจกรรมการทำเหมืองแร่ของโครงการ รวมถึงสามารถมาแจ้งที่สำนักงานโรงโม่ได้ | - | <br>ตู้รับเรื่องร้องทุกข์ (โครงการ/ชุมชน) |

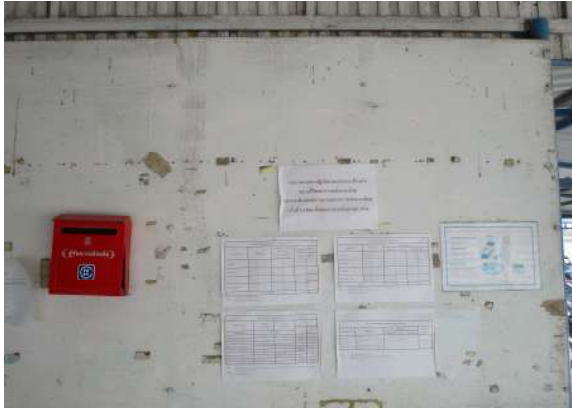
| มาตรการป้องกันและแก้ไขผลกระทบสิ่งแวดล้อม | รายละเอียดการปฏิบัติตามมาตรการ | ปัญหา อุปสรรค<br>การแก้ไข | รูป/เอกสารอ้างอิง |
|--|---|---|--|
| 2. จัดทำป้ายประชาสัมพันธ์ข้อมูลข่าวสารต่างๆ<br>เกี่ยวกับโครงการให้ลักษณะป้ายประชาสัมพันธ์ขนาดใหญ่ ติดตั้งไว้บริเวณทางเข้าโรงโม่หินของโครงการ และ<br>สถานที่ที่ประชาชนเข้าถึงง่าย เช่น ที่ทำการผู้ใหญ่บ้าน<br>และศาลาประชาคมหมู่บ้าน เป็นต้น | - โครงการได้จัดทำป้ายประชาสัมพันธ์เกี่ยวกับ<br>โครงการไว้บริเวณทางเข้าโรงโม่หิน | - | <br>ป้ายประชาสัมพันธ์ (โครงการ/ชุมชน) |

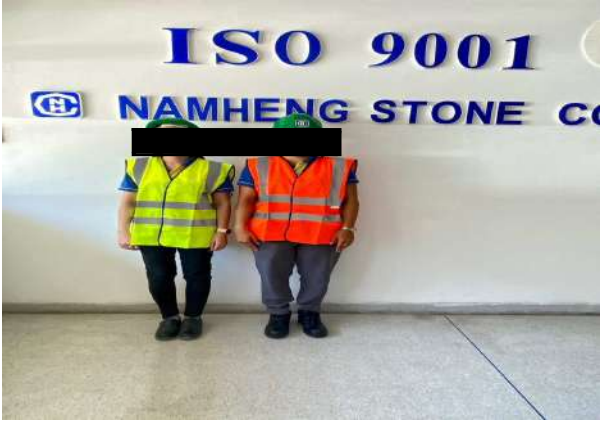
| มาตรการป้องกันและแก้ไขผลกระทบสิ่งแวดล้อม | รายละเอียดการปฏิบัติตามมาตรการ | ปัญหา อุปสรรค<br>การแก้ไข | รูป/เอกสารอ้างอิง |
|--|--|---|--|
| <b>4.4 อาชีวอนามัยและความปลอดภัย</b><br><br>1. จัดหาอุปกรณ์ป้องกันอันตรายส่วนบุคคลให้<br>เหมาะสมกับประเภทของงาน เช่น ผ้าปิดจมูก ที่อุดหู<br>หมวกนิรภัย และรองเท้านิรภัย เป็นต้น<br><br>2. ให้การศึกษาอบรมแก่พนักงานถึงวิธีการทำงานของ<br>เครื่องจักรกล และอุปกรณ์แต่ละประเภท โดยเฉพาะ<br>พนักงานที่เข้าทำงานใหม่<br><br>3. จัดเตรียมอุปกรณ์ หรือเครื่องมือต่างๆ เพื่อใช้ในการ<br>ปฐมพยาบาลเบื้องต้นไว้ให้พร้อม | - ทางโครงการได้จัดเตรียมอุปกรณ์ป้องกันอันตราย<br>ส่วนบุคคลให้คนงานได้สวมใส่ ไว้ภายในโครงการ<br>อย่างครบครัน รวมทั้งกำชับให้พนักงานสวมใส่<br>อุปกรณ์ป้องกันอันตรายส่วนบุคคล และทาง<br>โครงการได้มีการตรวจสอบสภาพพนักงานเป็นประจำ<br>ทุกปี | - | <br><br>อุปกรณ์ Safety |

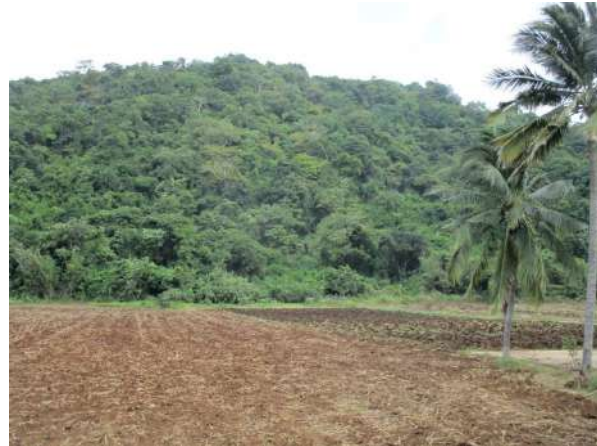
| มาตรการป้องกันและแก้ไขผลกระทบสิ่งแวดล้อม | รายละเอียดการปฏิบัติตามมาตรการ | ปัญหา อุปสรรค<br>การแก้ไข | รูป/เอกสารอ้างอิง |
|--|---|---|---|
| <p><b>4.5 ทัศนียภาพ</b></p> <p>1. กำหนดพื้นที่เว้นเขตไม่ทำเหมืองห่างจากทางหลวงชนบทสาย สป.1012 ในระยะไม่น้อยกว่า 200 เมตร ตามแนวเส้นระดับชั้นความสูงที่ 180 เมตร (รทก.) และบริเวณหมุดหลักฐานที่ 5-6-7-8 ในพื้นที่คำขอต่ออายุประทานบัตรที่ 1/2550 (ประทานบัตรที่ 28087/15491)</p> <p>2. กำหนดพื้นที่เว้นเขตไม่ทำเหมืองในระยะ 300 เมตร จากทางด้านทิศตะวันตกของแปลงคำขอต่ออายุประทานบัตรที่ 4/2550 (ประทานบัตรที่ 28107/15494)</p> <p>3. ประสานงานและขอความร่วมมือกับ อบต.พุดำจาน สำหรับปลูกไม้ยืนต้น เช่น พญาสัตบรรณ บริเวณริมทางหลวงชนบท สาย สป.1012 ตั้งแต่ทางเข้าพื้นที่โครงการถึงบ้านวงศ์ศรีพัฒนา ระยะทางประมาณ 700 เมตร มีระยะห่างระหว่างต้นประมาณ 3 เมตร เพื่อบดบังทัศนียภาพจากพื้นที่โครงการ</p> | <p>- โครงการได้เว้นการทำเหมืองตามมาตรการที่กำหนด โดยไม่มีการทำเหมืองหรือรบกวนพื้นที่บริเวณหมุดหลักฐานที่ 5-6-7-8 ของประทานบัตรที่ 28087/15491 และ 28107/15494 ซึ่งมีสภาพเป็นป่าดั้งเดิมตามธรรมชาติบนพื้นที่ลาดเขา</p> | - | <p>แนวป่าดั้งเดิมบริเวณหมุดหลักฐานที่ 5-6-7-8 ของแปลง<br/>ประทานบัตรที่ 28087/15491 และ 28107/15494</p> |

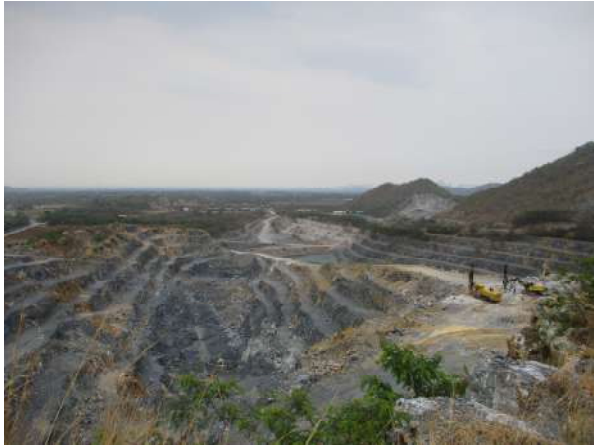
| มาตรการป้องกันและแก้ไขผลกระทบสิ่งแวดล้อม | รายละเอียดการปฏิบัติตามมาตรการ | ปัญหา อุปสรรค<br>การแก้ไข | รูป/เอกสารอ้างอิง |
|--|--|---|---|
| <p><b>1. ทรัพยากรสิ่งแวดล้อมทางกายภาพ</b></p> <p><b>1.1 ลักษณะภูมิประเทศ</b></p> <p>1. เปิดหน้าเหมืองไปตามแผนผังที่กำหนดไว้ โดยทำเหมืองแบบขั้นบันได ความสูงไม่เกิน 10 เมตร และความกว้างไม่น้อยกว่า 10 เมตร และควบคุมความลาดชันสุดท้าย (Overall Slope) ของหน้าเหมืองไม่ให้เกิน 45 องศา และตรวจสอบสภาพหน้าเหมืองให้อยู่ในสภาพที่ปลอดภัยอยู่เสมอ</p> <p>2. เว้นระยะไม่ทำเหมืองห่างจากทางหลวงชนบทสาย สป.1012 ในระยะไม่น้อยกว่า 200 เมตร ตามแนวเส้นระดับชั้นความสูงที่ 180 เมตร จากระดับน้ำทะเลปานกลาง และบริเวณหุดหลักฐานที่ 5-6-7-8 ในพื้นที่คำขอต่ออายุประทานบัตรที่ 1/2550 (ประทานบัตรที่ 28087/15491)</p> <p>3. หลีกเลี่ยงช่วงเวลาที่ฝนตกหนัก หรือหลังฝนตกใหม่ๆ ในการดำเนินกิจกรรมต่างๆเกี่ยวกับการทำเหมืองเพื่อหลีกเลี่ยงการกัดเซาะและชะล้างโดยน้ำฝน</p> <p>4. บริเวณใดที่เปิดทำเหมืองจนเสร็จสิ้นแล้ว ให้ดำเนินการตามแผนการฟื้นฟูสภาพพื้นที่โครงการ</p> | <p>- โครงการเปิดการทำเหมืองโดยวิธีเหมืองหาบแบบขั้นบันได และรักษาความลาดชันของหน้าเหมืองทั้งหมดตามมาตรการที่กำหนดอยู่เสมอ</p> <p>- โครงการได้เว้นการทำเหมืองตามมาตรการที่กำหนด โดยไม่มีการทำเหมืองหรือรบกวนพื้นที่บริเวณหุดหลักฐานที่ 5-6-7-8 ของประทานบัตรที่ 28087/15491 ซึ่งมีสภาพเป็นป่าดั้งเดิมตามธรรมชาติบนพื้นที่ลาดเขา</p> <p>- โครงการไม่ได้ดำเนินกิจกรรมขณะเวลาที่ฝนตกหนักหรือหลังฝนตกใหม่ๆ</p> <p>- โครงการจะดำเนินการแผนฟื้นฟูและจะรายงานหน่วยงานราชการในรอบถัดไป</p> | - | <p>สภาพหน้าเหมืองในปัจจุบัน</p> |

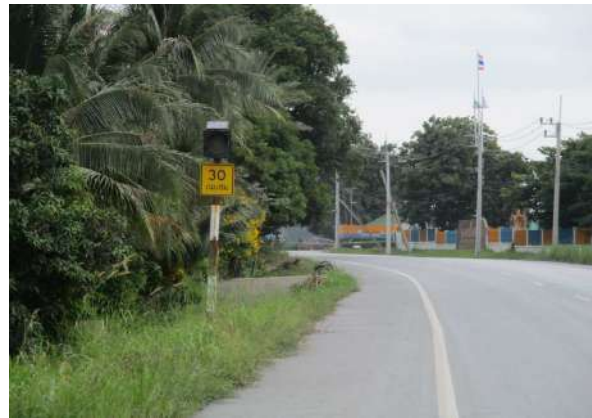
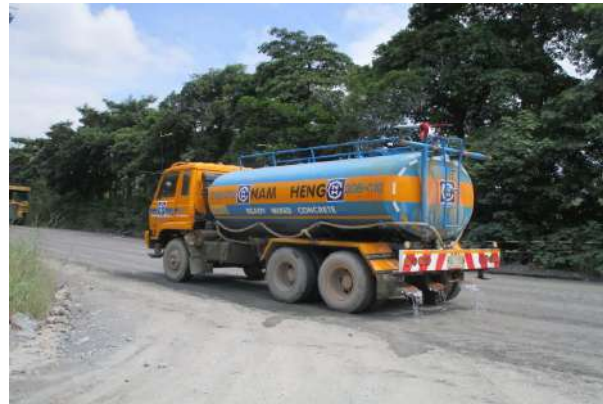
| มาตรการป้องกันและแก้ไขผลกระทบสิ่งแวดล้อม | รายละเอียดการปฏิบัติตามมาตรการ | ปัญหา อุปสรรค<br>การแก้ไข | รูป/เอกสารอ้างอิง |
|---|---|---|--|
| <p><b>1.2 คุณภาพอากาศ</b></p> <p>1. การเจาะรูระเบิดจะต้องติดตั้งเครื่องดูดฝุ่นบริเวณหัวเจาะรูระเบิด พร้อมทั้งถังพักฝุ่นเพื่อป้องกันการฟุ้งกระจายของฝุ่นละออง</p> <p>2. กำหนดให้ทำการระเบิดแร่วันละไม่เกิน 1 ครั้ง ในช่วงเวลา 17.00-18.00 นาฬิกา และเป็นช่วงที่กระแสมรส</p> <p>3. กำหนดให้ใช้ความเร็วของรถบรรทุกไม่เกิน 30 กิโลเมตร/ชั่วโมง โดยติดป้ายเตือน พร้อมมาตรการในการลงโทษไว้อย่างชัดเจน</p> <p>4. ฉีดพรมน้ำบนถนนหินบดอัดแน่น ทางหลวงชนบทสาย สป.1012 ที่เป็นเส้นทางขนส่งแร่ บริเวณลานกองแร่ และภายในโรงโม่หิน ให้เปียกชื้นอยู่เสมอ โดยจำนวนครั้งของการฉีดพรมให้พิจารณาจากสภาพอากาศในแต่ละวัน</p> | <p>- โครงการได้ทำการติดตั้งถังกรองฝุ่นบริเวณหัวรถขุดเพื่อป้องกันการฟุ้งกระจาย</p> <p>- โครงการได้ทำการระเบิดแร่วันละ 1 ครั้ง ในช่วงเวลา 17.00-18.00 น.</p> <p>- มีการกำหนดความเร็วของรถบรรทุกไม่เกิน 30 กม./ชม.</p> <p>- มีรถบรรทุกฉีดพรมน้ำเป็นประจำ</p> | <p>-</p> <p>-</p> <p>-</p> <p>-</p> | <p>ป้ายจำกัดความเร็ว</p> <p>รถฉีดพรมน้ำของโครงการ</p> |

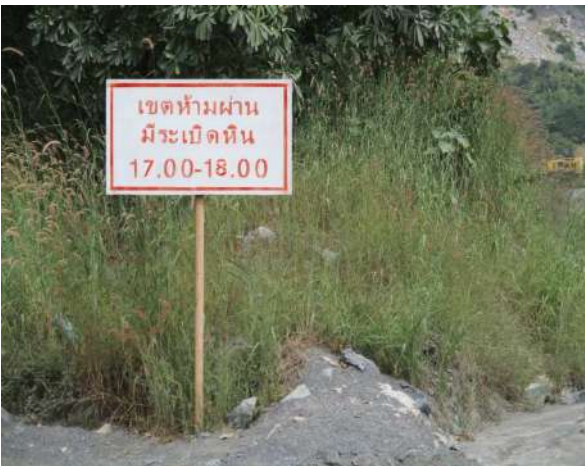
| มาตรการป้องกันและแก้ไขผลกระทบสิ่งแวดล้อม | รายละเอียดการปฏิบัติตามมาตรการ | ปัญหา อุปสรรค<br>การแก้ไข | รูป/เอกสารอ้างอิง |
|---|--|---|---|
| 4. เก็บเศษหินออกจากด้านบนของหน้างานระเบิดก่อนระเบิดทุกครั้ง หรือเก็บออกให้มากที่สุด เพื่อป้องกันการปลิวกระเด็นของเศษหิน | - โครงการมีการเก็บเศษหินออกทุกครั้งก่อนทำการระเบิด | - | <p>ป้ายการแจ้งเวลาระเบิดหิน</p> |

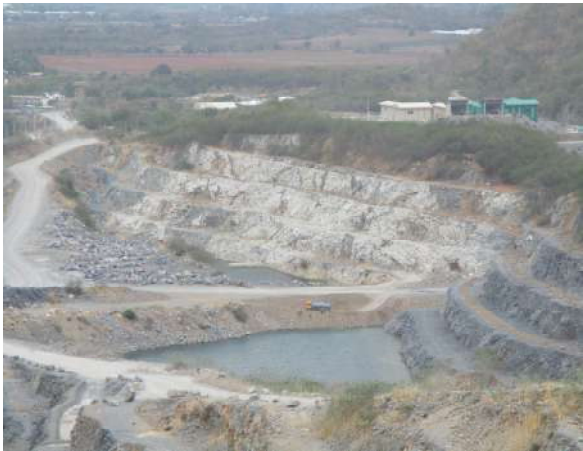
| มาตรการป้องกันและแก้ไขผลกระทบสิ่งแวดล้อม | รายละเอียดการปฏิบัติตามมาตรการ | ปัญหา อุปสรรค<br>การแก้ไข | รูป/เอกสารอ้างอิง |
|---|--|---|---|
| <p><b>1.5 อุทกวิทยาและคุณภาพน้ำ</b></p> <p>1. การผลิตแร่บริเวณหน้าเหมือง ต้องไม่ดำเนินการในช่วงที่ฝนตกหนักหรือหลังฝนตกใหม่ๆ</p> <p>2. ดูแลรักษาระบบระบายน้ำริมเส้นทางขนส่งแร่ในพื้นที่โครงการให้มีสภาพสมบูรณ์อยู่เสมอ เพื่อให้มีประสิทธิภาพในการระบายน้ำได้ตลอดระยะเวลาการทำเหมือง</p> <p>3. ออกแบบพื้นที่ทำเหมืองให้ส่วนที่ลึกที่สุดให้เป็นบ่อรวบรวมน้ำ (Sump) เพื่อรองรับน้ำจากพื้นที่ทำเหมืองในแต่ละช่วง</p> | <p>- โครงการไม่มีกิจกรรมการทำเหมืองช่วงเวลาฝนตกหนัก</p> <p>- โครงการมีการขุดร่องระบายน้ำอย่างสม่ำเสมอ</p> <p>- ทางโครงการมีบ่อ (Sump) เพื่อรองรับน้ำ</p> | <p>-</p> <p>-</p> <p>-</p> | <p>-</p> <p>-</p> <p>บ่อ Sump บริเวณหน้าเหมือง</p> |

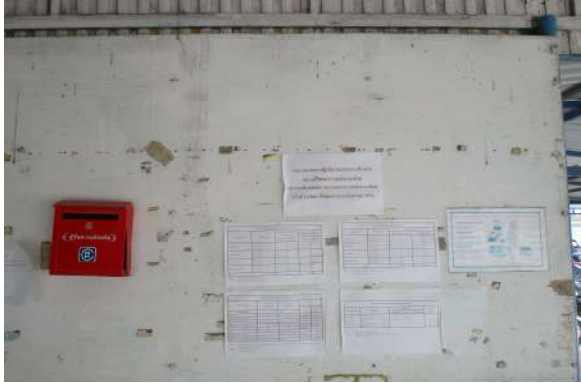
| มาตรการป้องกันและแก้ไขผลกระทบสิ่งแวดล้อม | รายละเอียดการปฏิบัติตามมาตรการ | ปัญหา อุปสรรค<br>การแก้ไข | รูป/เอกสารอ้างอิง |
|--|---|---|---|
| <p><b>4.2 การมีส่วนร่วมของประชาชน</b></p> <p>1. สร้างความสัมพันธ์ที่ดีกับชุมชน โดยมีส่วนร่วมในการพัฒนาและสนับสนุนงบประมาณเพื่อช่วยเหลือในด้านต่างๆ เช่น ด้านการศึกษา ด้านสาธารณสุข โภค และด้านศาสนาหรือกิจกรรมประเพณี เป็นต้น</p> <p>2. กรณีมีข้อร้องเรียนเกี่ยวกับการทำเหมืองของโครงการ ให้คณะกรรมการมวลชนสัมพันธ์และเจ้าหน้าที่จากส่วนราชการตรวจสอบข้อร้องเรียนดังกล่าวอย่างยุติธรรม พร้อมทั้งกำหนดแนวทางในการดำเนินการแก้ไขปัญหา</p> <p>3. ติดตั้งป้ายประชาสัมพันธ์ขนาดใหญ่บริเวณชุมชนเพื่อรายงานผลการปฏิบัติตามมาตรการป้องกันและแก้ไขผลกระทบสิ่งแวดล้อม มาตรการติดตามตรวจสอบผลกระทบสิ่งแวดล้อม และการแก้ไขปัญหาข้อร้องเรียน (ถ้ามี) ให้ชุมชนและผู้ร้องเรียนได้ทราบ</p> <p>4. ป้ายประชาสัมพันธ์ผลการตรวจวัดคุณภาพสิ่งแวดล้อมโดยการขอความร่วมมือผู้นำชุมชนประชาสัมพันธ์ข้อมูลผ่านทางหอกระจายข่าว พร้อมทั้งประชาสัมพันธ์ข้อมูลดังกล่าวผ่านทางป้ายประชาสัมพันธ์โครงการ เพื่อให้ประชาชนในชุมชนใกล้เคียงได้รับทราบ</p> | <p>- โครงการมีการจัดตั้งกองทุนพัฒนาชุมชนพื้นที่รอบเหมืองเพื่อคอยสนับสนุนและช่วยเหลืออยู่เสมอ</p> <p>- ตั้งแต่เปิดดำเนินการทำเหมืองมา ยังไม่มีข้อร้องเรียน</p> <p>-</p> <p>-</p> <p>- โครงการได้มีการติดตั้งป้ายประชาสัมพันธ์เป็นที่เรียบร้อย</p> <p>-</p> <p>- โครงการได้มีการประชาสัมพันธ์ข้อมูลดังกล่าวเป็นที่เรียบร้อยแล้ว</p> | <p>-</p> <p>-</p> <p>-</p> <p>-</p> | <p>- (เอกสารแนบภาคผนวกที่ 6)</p> <p>-</p> <p>ป้ายประชาสัมพันธ์ข้อมูล (โครงการ/ชุมชน)</p> |
