## บทที่ 3

ผลการปฏิบัติตามมาตรการติดตาม  
ตรวจสอบผลกระทบสิ่งแวดล้อม

### 3.1 การปฏิบัติตามมาตรการติดตามตรวจสอบผลกระทบสิ่งแวดล้อม

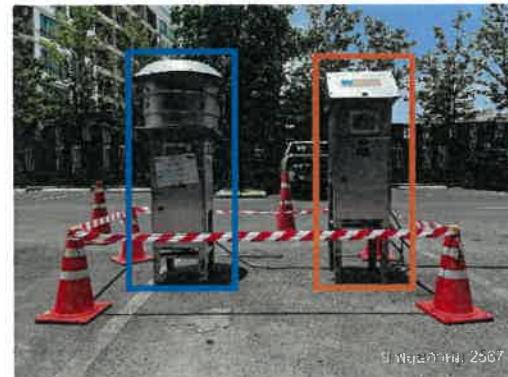
ภาพที่ 3.5.3-1 การเก็บตัวอย่างคุณภาพอากาศ

จากการตรวจวัดค่าความเข้มข้นของฝุ่นละอองรวมในบรรยากาศ และค่าความเข้มข้นของฝุ่นละอองขนาดไม่เกิน 10 ไมครอนในบรรยากาศ เฉลี่ย 24 ชั่วโมง พบว่า มีค่าอยู่ในมาตรฐานตามประกาศคณะกรรมการสิ่งแวดล้อมแห่งชาติ ฉบับที่ 24 (พ.ศ. 2547) เรื่อง กำหนดมาตรฐานคุณภาพอากาศในบรรยากาศโดยทั่วไป ซึ่งไม่เกิน 0.33 มิลลิกรัมต่อลูกบาศก์เมตร และไม่เกิน 0.12 มิลลิกรัมต่อลูกบาศก์เมตร ตามลำดับ

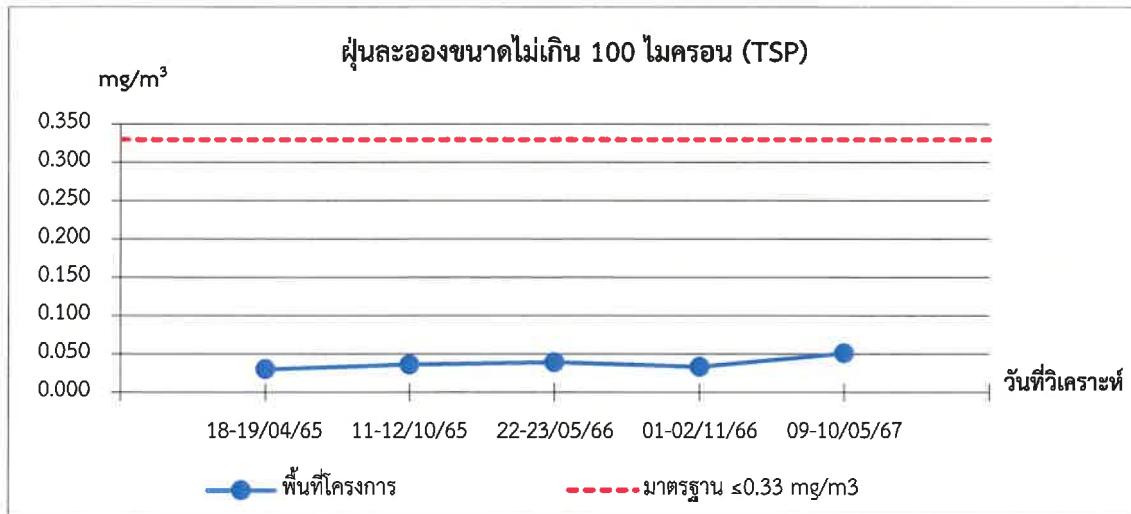
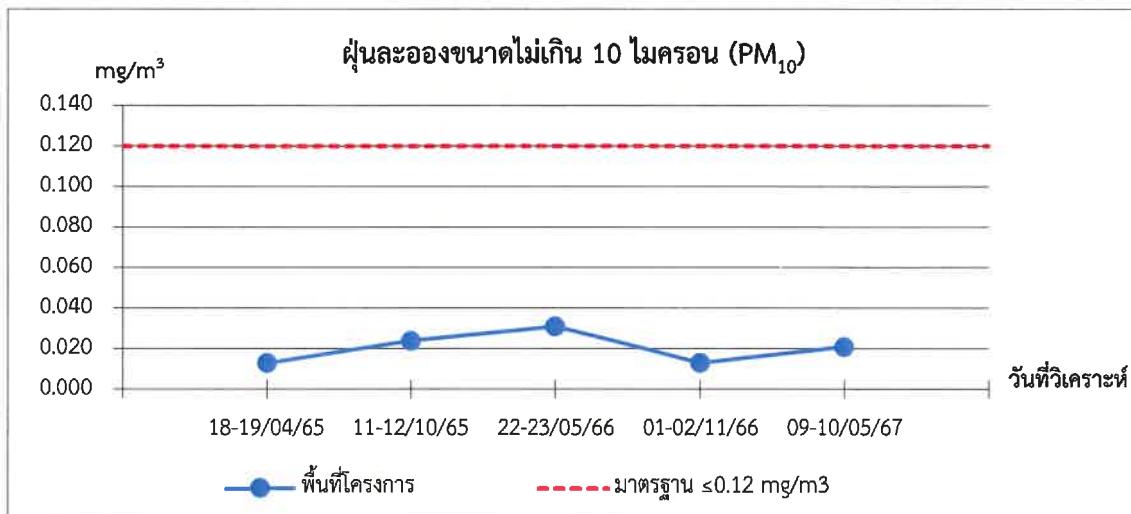
ภาพที่ 3.5.3-2 กราฟเปรียบเทียบผลการตรวจวัดคุณภาพอากาศ ภายในพื้นที่โครงการ ระหว่างปี 2565 ถึง ปัจจุบัน

เมื่อเปรียบเทียบผลการตรวจวัดคุณภาพอากาศในบรรยากาศ โครงการ 101 คอนโดมิเนียม (Whizdom Inspire) บริเวณภายในโครงการ พบว่า คุณภาพอากาศในบรรยากาศ ค่าฝุ่นละอองรวม (TSP) มีค่าอยู่ในมาตรฐานตามประกาศคณะกรรมการสิ่งแวดล้อมแห่งชาติ ฉบับที่ 24 (พ.ศ. 2547) เรื่อง กำหนดมาตรฐานคุณภาพอากาศในบรรยากาศโดยทั่วไป ซึ่งไม่เกิน 0.33 มิลลิกรัมต่อลูกบาศก์เมตร และฝุ่นละอองขนาดไม่เกิน 10 ไมครอน (PM-10) มีค่าอยู่ในมาตรฐานตามประกาศคณะกรรมการสิ่งแวดล้อมแห่งชาติ ฉบับที่ 24 (พ.ศ. 2547) เรื่อง กำหนด มาตรฐานคุณภาพอากาศในบรรยากาศโดยทั่วไป ซึ่งไม่เกิน 0.12 มิลลิกรัมต่อลูกบาศก์เมตร

แสดงตั้งตารางที่ 3.5.3-2 และกราฟเปรียบเทียบแสดงตั้งภาพที่ 3.5.3-2

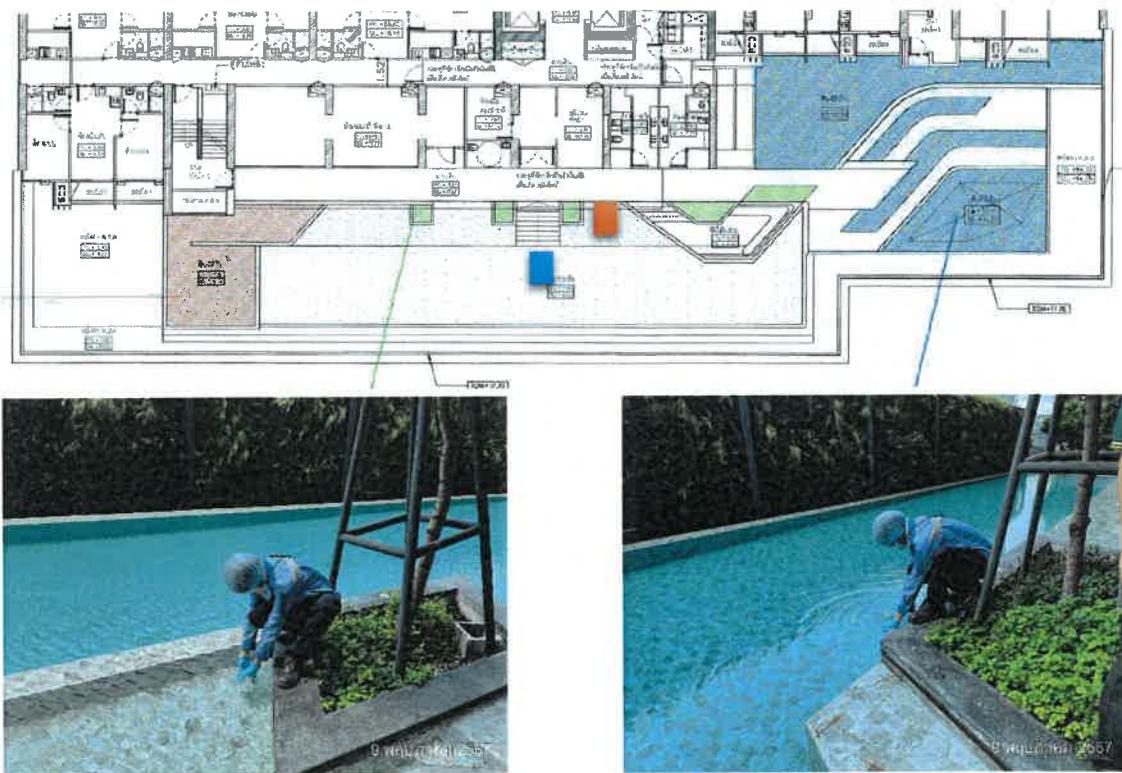
ภาพที่ 3.5.4-1 ดำเน่นง และการเก็บตัวอย่างน้ำระบายน้ำส่วนตื้น และส่วนลึก

ตามมาตรการกำหนดให้มีการตรวจวัดคุณภาพน้ำระบายน้ำ ที่บริเวณส่วนตื้นและส่วนลึกของระบายน้ำ โดย กำหนดให้มีการตรวจวิเคราะห์คุณภาพน้ำของระบายน้ำ ตามความถี่จำนวน 2 ความถี่ คือ ความถี่ที่ 1 ตรวจวัดวันละ 2 ครั้ง ด้วยน้ำที่ตรวจวัด ได้แก่ ค่าความเป็นกรด-ด่าง (pH) และคลอรีนอิสระคงเหลือ (Residual Chlorine) และความถี่ที่ 2 ตรวจวัดสัปดาห์ละ 1 ครั้ง ด้วยน้ำที่ตรวจวัด ได้แก่ โคลิฟอร์มทั้งหมด (Total Coliform Bacteria), Escherichia coli, Staphylococcus Aureus, Pseudomonas aeruginosa โครงการมีการตรวจวิเคราะห์คุณภาพน้ำของระบายน้ำ ระหว่างเดือนมกราคม ถึง มิถุนายน พ.ศ. 2567 ทั้ง 2 ความถี่ ดำเน่นงจุดตรวจวัด และการเก็บตัวอย่างน้ำระบายน้ำส่วนลึก และส่วนตื้น แสดงดังภาพที่ 3.5.4-1

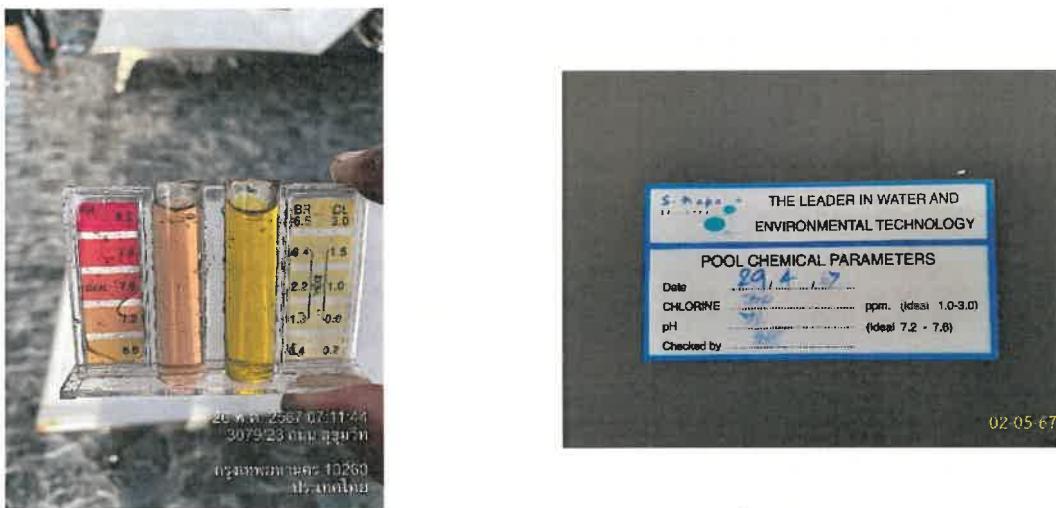
ภาพที่ 3.5.4-2 การตรวจวัด pH, Cl<sub>2</sub> สารว่ายน้ำ

ตามมาตรการติดตามตรวจสอบผลกระทบสิ่งแวดล้อมโครงการ 101 คอนโดมิเนียม (Whizdom Inspire) กำหนดให้มีการเก็บตัวอย่าง และตรวจวัดคุณภาพน้ำบริเวณระบายน้ำ จำนวน 2 จุด เป็นประจำทุกวัน วันละ 2 ครั้ง ที่บริเวณส่วนตื้นและส่วนลึกของระบายน้ำ โดยด้วยน้ำที่ตรวจวัดในการตรวจวัด ดังนี้ ความเป็นกรด-ด่าง (pH) และ คลอรีนอิสระคงเหลือ (Residual Chlorine) ทางโครงการมีการตรวจวัดค่าความเป็นกรด-ด่าง (pH) และ คลอรีนอิสระคงเหลือ (Residual Chlorine) วันละ 1 ครั้ง ซึ่งการตรวจวัดแสดงดังภาพที่ 3.5.4-2 และผลการตรวจวัด ดังภาคผนวก ง-4

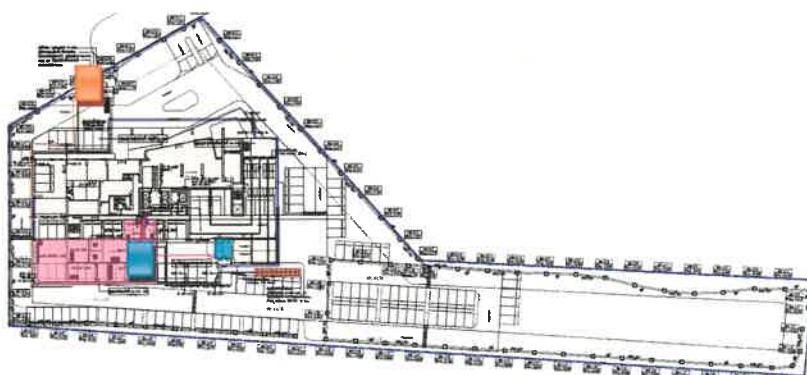
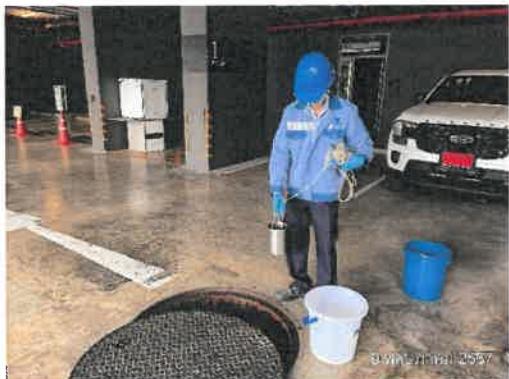
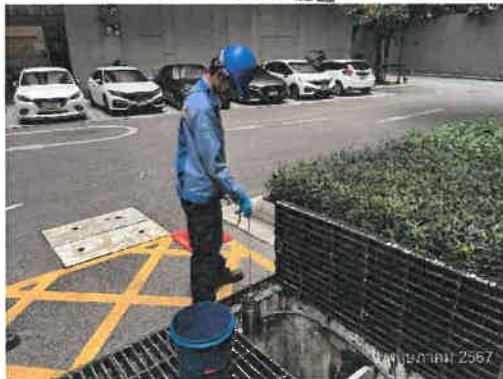
ภาพที่ 3.5.5-1 ตำแหน่งจุดตรวจวัดคุณภาพน้ำ และการเก็บตัวอย่างน้ำระบบบำบัดน้ำเสีย

จากการตรวจวิเคราะห์คุณภาพน้ำระบบบำบัดน้ำเสียบริเวณบ่อปรับสมดุล และบ่อพักน้ำทิ้ง ระหว่างเดือนมกราคม ถึง มิถุนายน พ.ศ. 2567 พบว่า น้ำทิ้งบ่อพักน้ำทิ้ง ส่วนใหญ่มีค่าอยู่ในเกณฑ์ค่ามาตรฐานตามประกาศกระทรวงทรัพยากรธรรมชาติและสิ่งแวดล้อม เรื่อง กำหนดมาตรฐานควบคุมการระบายน้ำทิ้ง จากการบางประเภทและบางขนาด (ประเภท ก) ยกเว้น เดือน ม.ค.67 มีค่า TSS เกินมาตรฐาน
