ผลการปฏิบัติตามมาตรการติดตาม  
ตรวจสอบผลกระทบสิ่งแวดล้อม

### ผลการปฏิบัติตามมาตรการติดตามตรวจสอบผลกระทบสิ่งแวดล้อม

ตารางที่ 3.4-1 มาตรการติดตามตรวจสอบผลกระทบสิ่งแวดล้อม โครงการ THE PANO (ระยะดำเนินการ)

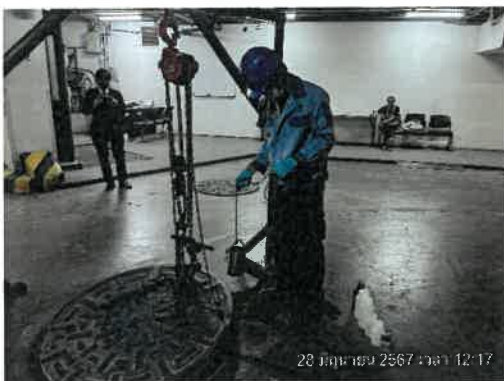
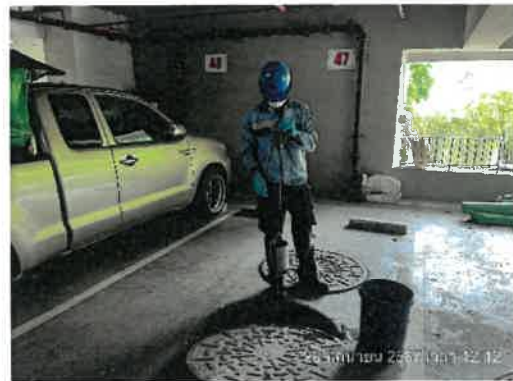
ภาพที่ 3.5.3-1 ตำแหน่งจุดตรวจวัดคุณภาพน้ำ และการเก็บตัวอย่างน้ำระบบบำบัดน้ำเสีย

จากการตรวจวิเคราะห์คุณภาพน้ำระบบบำบัดน้ำเสียบริเวณถังปรับสภาพน้ำ และถังน้ำใส ระหว่างเดือนเมษายน ถึง มิถุนายน พ.ศ.2567 พบว่า มีค่าอยู่ในเกณฑ์มาตรฐานตามประกาศกระทรวงทรัพยากรธรรมชาติและสิ่งแวดล้อม เรื่อง กำหนดมาตรฐานควบคุมการระบายน้ำทิ้ง จากอาคารบางประเภทและบางขนาด (ประเภท ข) แต่ในช่วงเดือน พ.ย.66-มี.ค.67 มีการปรับปรุงระบบบำบัดจึงไม่ได้ทำการเก็บตัวอย่างช่วงเวลาดังกล่าว

น้ำเข้าก่อนบำบัด

น้ำออกระบบบำบัด

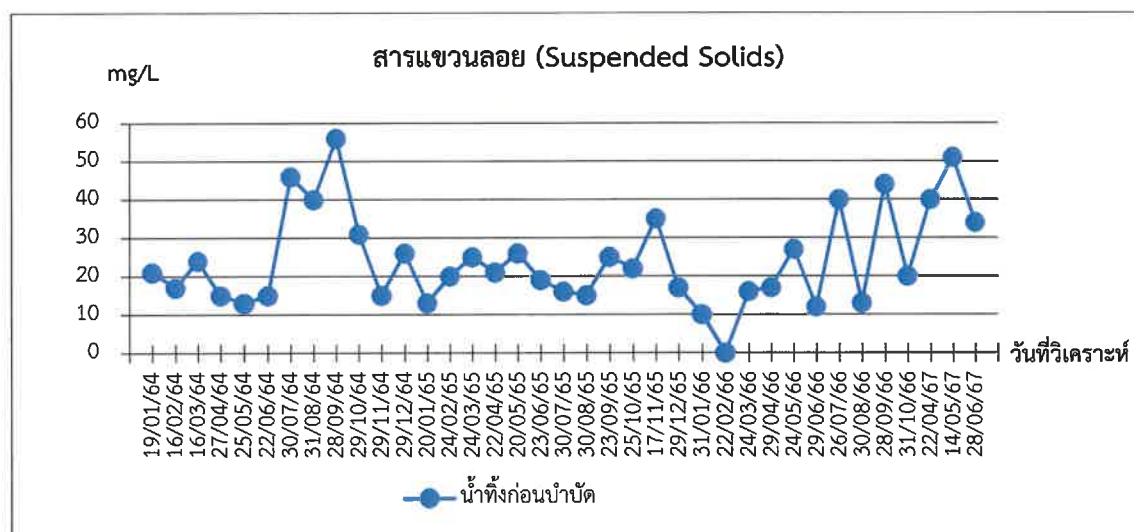
ภาพที่ 3.5.3-2 กราฟเปรียบเทียบคุณภาพน้ำก่อนบำบัด ปี 2564 ถึง ปัจจุบัน

เมื่อเปรียบเทียบผลการตรวจวัดคุณภาพน้ำระบบบำบัดน้ำเสียโครงการ THE PANO พบว่า คุณภาพน้ำหลังการบำบัด ส่วนใหญ่มีค่าอยู่ในเกณฑ์มาตรฐานตามประกาศกระทรวงทรัพยากรธรรมชาติและสิ่งแวดล้อม (พ.ศ.2548) เรื่อง กำหนดมาตรฐานควบคุมการระบายน้ำทิ้งจากอาคารบางประเภทและบางประเภท (ประเภท ข.) แสดงดังตารางที่ 3.5.3-2 และกราฟเปรียบเทียบดังภาพที่ 3.5.3-2 ถึง ภาพที่ 3.5.3-3
