ผลการปฏิบัติตามมาตรการติดตาม  
ตรวจสอบผลกระทบสิ่งแวดล้อม

### ผลการปฏิบัติตามมาตรการติดตามตรวจสอบผลกระทบสิ่งแวดล้อม

โครงการอาคารชุด โนเบิล แอมเบียนซ์ สุขุมวิท 42 คอนโดมิเนียม ตั้งอยู่ที่ซอยสุขใจ ถนนสุขุมวิท 42 แขวง พระโขนง เขตคลองเตย กรุงเทพมหานคร ดำเนินการโดย บริษัท โนเบิล ดีเวลลอปเม้นท์ จำกัด (มหาชน) ประกอบด้วย อาคารชุด คสล. จำนวน 2 อาคาร ได้แก่ อาคาร A สูง 8 ชั้น และชั้นใต้ดิน 2 ชั้น และอาคาร B สูง 8 ชั้น และชั้นใต้ดิน 2 ชั้น (ชั้นห้องเครื่อง) มีจำนวนห้องพักอาศัยทั้งสิ้น 259 ห้อง และที่จอดรถยนต์ 107 คัน พร้อมสิ่งอำนวยความสะดวกและบริการ เช่น สระว่ายน้ำ ห้องออกกำลังกาย และสวนส่วนกลาง เป็นต้น สามารถเดินทางด้วยรถยนต์ส่วนตัว หรือระบบขนส่งมวลชน เช่น รถไฟฟ้า BTS และรถโดยสารประจำทางหลายสาย ซึ่งมีความสะดวกในการเดินทางตอบสนองกับการใช้ชีวิตประจำวันของผู้พักอาศัยในปัจจุบัน นับเป็นการเพิ่มทางเลือกให้แก่ผู้ที่ต้องการที่พักอาศัยที่มีระบบสาธารณูปโภค และสิ่งอำนวยความสะดวกครบครัน ในย่านใจกลางเมือง ได้รับหนังสือเห็นชอบรายงานการประเมินผลกระทบสิ่งแวดล้อม (EIA) จากสำนักงานนโยบายและแผนทรัพยากรธรรมชาติและสิ่งแวดล้อม ที่ ทส 1010.5/16155 ลงวันที่ 21 พฤศจิกายน 2561 (ภาพผนวก ก) กำหนดให้โครงการต้องเสนอรายงานผลการปฏิบัติตามมาตรการป้องกันและแก้ไขผลกระทบสิ่งแวดล้อม และมาตรการตรวจสอบคุณภาพสิ่งแวดล้อมให้หน่วยงา

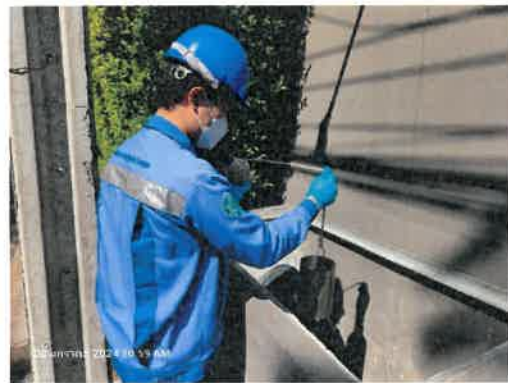
ภาพที่ 3.5.3-1 ตำแหน่งจุดตรวจวัดคุณภาพน้ำ และการเก็บตัวอย่างน้ำระบบบำบัดน้ำเสีย

จากการตรวจวิเคราะห์คุณภาพน้ำระบบบำบัดน้ำเสียบริเวณบ่อตรวจคุณภาพ ระหว่างเดือนมกราคม ถึง มิถุนายน พ.ศ. 2567 พบว่า มีค่าอยู่ในเกณฑ์ค่ามาตรฐานตามประกาศกระทรวงทรัพยากรธรรมชาติและสิ่งแวดล้อม เรื่อง กำหนดมาตรฐานควบคุมการระบายน้ำทิ้ง จากอาคารบางประเภทและบางขนาด (ประเภท ข)

บ่อตรวจคุณภาพน้ำ

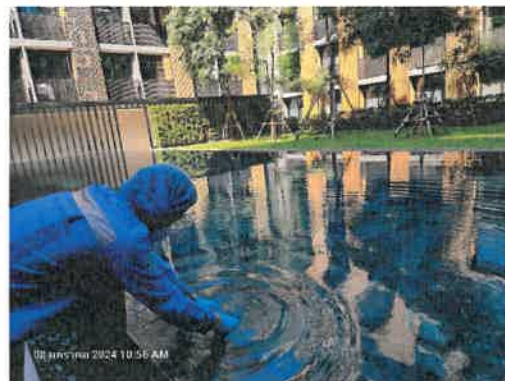
ภาพที่ 3.5.4-1 ตำแหน่ง และการเก็บตัวอย่างน้ำสระว่ายน้ำ

ตามมาตรการกำหนดให้มีการตรวจวัดคุณภาพน้ำระวายน้ ที่ โดย กำหนดให้มีการตรวจวิเคราะห์ คุณภาพน้ำของระวายน้ตามความถี่จำนวน 3 ความถี่ คือ ความถี่ที่ 1 ตรวจวัดวันละ 2 ครั้ง ดัชนีที่ตรวจวัด ได้แก่ ค่าความเป็นกรด-ด่าง (pH) และคลอรีนอิสระคงเหลือ (Residual Chlorine) ความถี่ที่ 2 ตรวจวัดเดือนละ 1 ครั้ง ดัชนีที่ตรวจวัด ได้แก่ โคลิฟอร์มทั้งหมด (Total Coliform Bacteria), ฟีคัล โคลิฟอร์ม (Fecal Coliform Bacteria) และความถี่ที่ 3 ตรวจวัดปีละ 1 ครั้ง ดัชนีที่ทำการตรวจวิเคราะห์ ได้แก่ คลอรีนที่รวมกับสารอื่น (Combined Chlorine), ค่าความเป็นด่าง (Alkalinity), ค่าความกระด้าง (Calcium Hardness), กรดไซยานูริก (Cyanuric Acid) (กรณีที่ใช้), คลอไรด์ (Chloride), แอมโมเนีย (Ammonia), ไนเตรท (Nitrate), *Escherichia coli*, *Staphylococcus Aureus*, *Pseudomonas aeruginosa* โครงการมีการตรวจวิเคราะห์คุณภาพน้ำของระวายน้ ระหว่างเดือน มกราคม ถึง มิถุนายน พ.ศ. 2567 ทั้ง 3 ความถี่ ตำแหน่งจุดตรวจวัด และการเก็บตัวอย่างน้ำระวายน้ แสดงดัง ภาพที่ 3.5.4-1

สระว่ายน้ำ

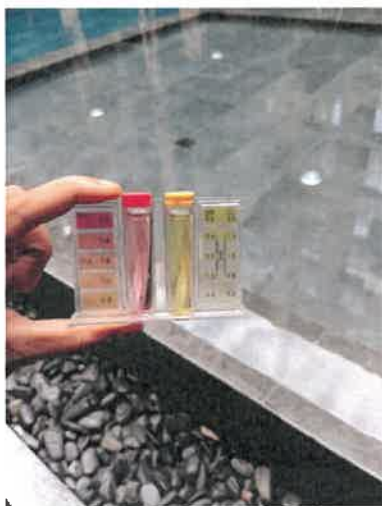
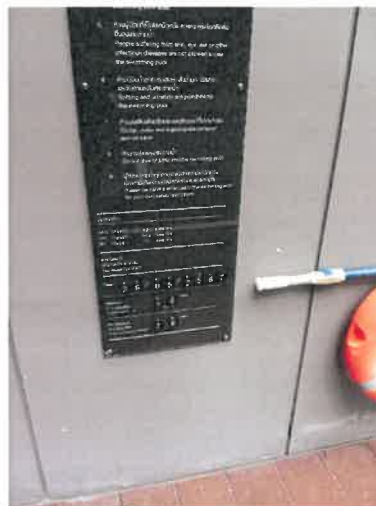
ภาพที่ 3.5.4-2 การตรวจวัด pH,  $\text{Cl}_2$  สระว่ายน้ำ

ตามมาตรการติดตามตรวจสอบผลกระทบสิ่งแวดล้อมโครงการอาคารชุด โนเบิล แอมเบียนซ์ สุขุมวิท 42 คอนโดมิเนียม กำหนดให้มีการเก็บตัวอย่าง และตรวจวัดคุณภาพน้ำบริเวณสระว่ายน้ำ จำนวน 1 จุด เป็นประจำวัน วันละ 2 ครั้ง โดยดัชนีที่ตรวจวัดในการตรวจวัด ดังนี้ ความเป็นกรด-ด่าง (pH) และ คลอรีนอิสระคงเหลือ (Residual Chlorine) ทางโครงการมีการตรวจวัดค่าความเป็นกรด-ด่าง (pH) และ คลอรีนอิสระคงเหลือ (Residual Chlorine) วันละ 1 ครั้ง ซึ่งการตรวจวัดแสดงดัง ภาพที่ 3.5.4-2 และผลการตรวจวัด ดังภาคผนวก ง-3

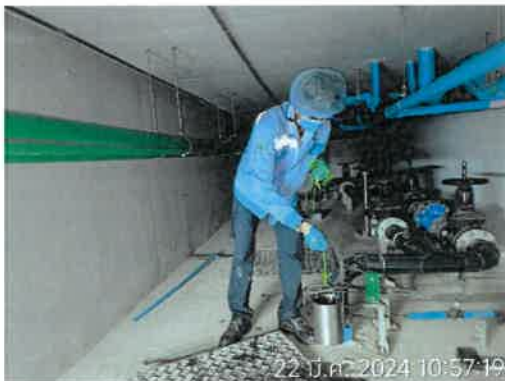
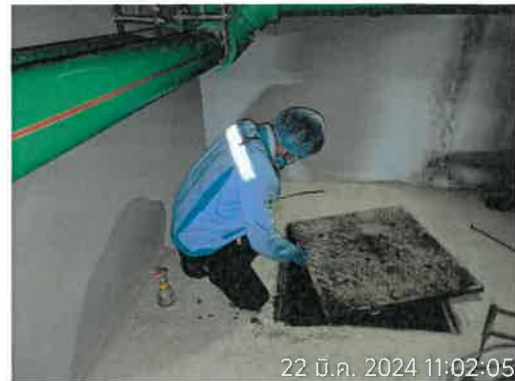
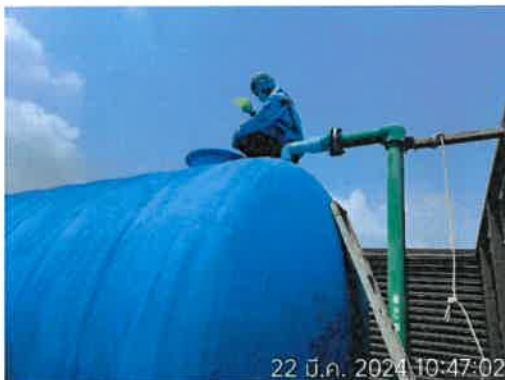
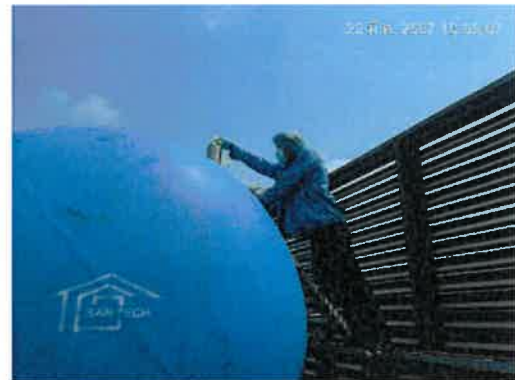
ภาพที่ 3.5.5-1 การเก็บตัวอย่างน้ำใช้

จากผลการตรวจวิเคราะห์คุณภาพน้ำใช้ ในดัชนีที่ตรวจวัด กลิ่น, สี, ความขุ่น และ *Escherichia coli* พบว่า ดัชนีที่ตรวจวัดมีค่าอยู่ในเกณฑ์มาตรฐานของการประปานครหลวง

ถังเก็บน้ำใต้ดิน ถังที่ 1

ถังเก็บน้ำใต้ดิน ถังที่ 2

ถังเก็บน้ำดาดฟ้า อาคาร A

ถังเก็บน้ำดาดฟ้า อาคาร B
