งานจ้างที่ปรึกษาดำเนินการตรวจสอบผลการปฏิบัติตามมาตรการ
ที่กำหนดไว้ในรายงานการประเมินผลกระทบสิ่งแวดล้อม
ท่าอากาศยานอุดรธานี ขอนแก่น อุบลราชธานี
นครพนม เลย ร้อยเอ็ด บุรีรัมย์ และนครราชสีมา
(ภาคตะวันออกเฉียงเหนือ)

รายงานฉบับสมบูรณ์ เล่มที่ 1
(Final Report 1)
ท่าอากาศยานนครพนม

ท่าอากาศยานนครพนม

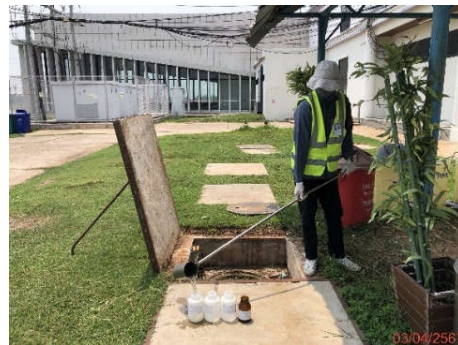
บ่อบำบัดน้ำก่อนเข้าระบบบำบัดน้ำเสียของอาคารที่พักผู้โดยสาร ชุดที่ 1

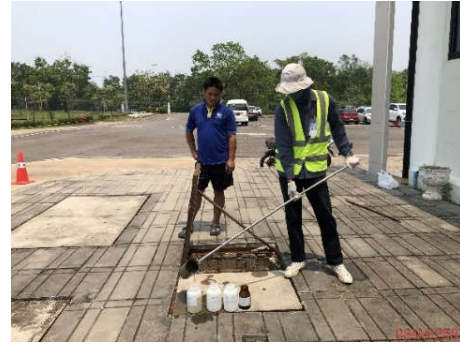
บ่อพักน้ำก่อนเข้าระบบบำบัดน้ำเสียของอาคารที่พักผู้โดยสาร ชุดที่ 2

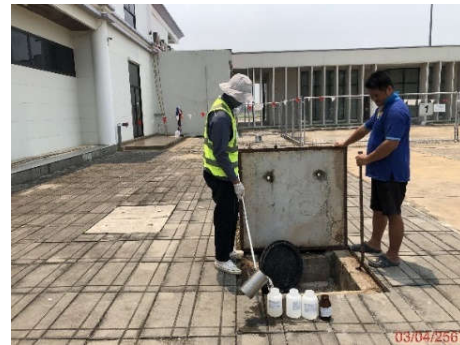
บ่อพักน้ำหลังผ่านระบบบำบัดน้ำเสียของอาคารที่พักผู้โดยสาร ชุดที่ 2
