รายงานผลการปฏิบัติตามมาตรการป้องกันและแก้ไขผลกระทบสิ่งแวดล้อม
และมาตรการติดตามตรวจสอบผลกระทบสิ่งแวดล้อม
ครั้งที่ 1/2567 เดือนมกราคม-มิถุนายน 2567

โครงการเหมืองแร่หินอุตสาหกรรมชนิดหินปูน เพื่ออุตสาหกรรมก่อสร้าง
(คำขอประทานบัตรที่ 2/2552 และ คำขอประทานบัตรที่ 3/2552)

บริษัท รุ่งอรุณศิลา จำกัด

ตำบลพุดคำจาน อำเภอพระพุทธรบาท จังหวัดสระบุรี

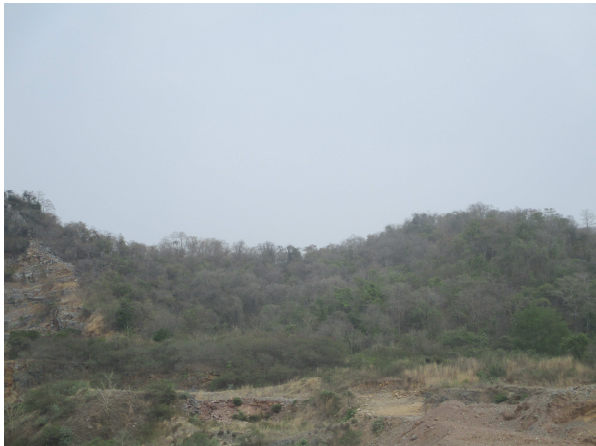
มาตรการป้องกันและแก้ไขผลกระทบสิ่งแวดล้อม	รายละเอียดการปฏิบัติตามมาตรการ	ปัญหา อุปสรรค การแก้ไข	รูป/เอกสารอ้างอิง
1. ให้เว้นแนวกันเขตไม่ทำเหมืองห่างจากขอบเขตพื้นที่โครงการโดยรอบในระยะไม่น้อยกว่า 10 เมตร และเว้นแนวกันเขตไม่ทำเหมืองในระยะไม่น้อยกว่า 50 เมตร จากแนวเส้นทางสาธารณะประโยชน์ ในพื้นที่คำขอต่ออายุประทานบัตรที่ 6/2559 และจัดทำป้ายหรือสัญลักษณ์ที่แสดงให้เห็นแนวเขตที่เว้นไม่มีการทำเหมืองให้มองเห็นชัดเจน พร้อมทั้งปลูกต้นไม้โตเร็ว หรือไม่ท้องถิ่นเสริมให้เต็มพื้นที่ เว้นไม่ทำเหมืองดังกล่าวให้หนาแน่นขึ้น รวมทั้งให้มีการบำรุงรักษาดูแลต้นไม้เหล่านั้น ให้มีการเจริญเติบโตที่ดี และบริเวณใดที่ไม่เกี่ยวข้องกับการทำเหมืองของโครงการ จะต้องรักษาสภาพเดิมไว้ให้มากที่สุด	- ทางโครงการได้เว้นแนวกันเขตไม่ทำเหมืองพร้อมทั้งปลูกต้นไม้และดูแลเพื่อให้มีการเจริญเติบโตได้ดี	-	<div>

<p>พื้นที่แนวกันเขตไม่ให้ทำเหมือง</p></div>

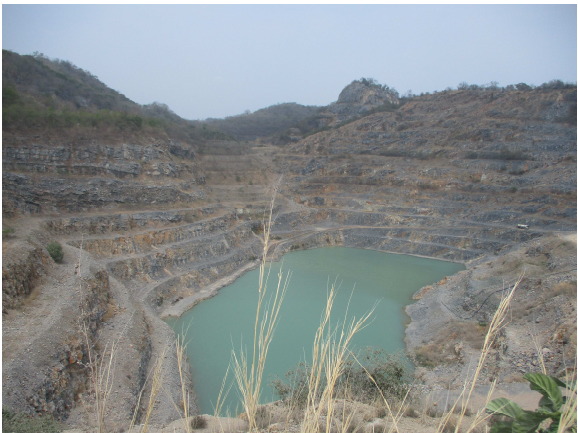
มาตรการป้องกันและแก้ไขผลกระทบสิ่งแวดล้อม	รายละเอียดการปฏิบัติตามมาตรการ	ปัญหา อุปสรรค การแก้ไข	รูป/เอกสารอ้างอิง
4. ให้ใช้พื้นที่ต่ำสุดของหน้าเหมือง เป็นบ่อรองรับน้ำ (Sump) จากบริเวณหน้าเหมืองทั้งหมดและให้ทำการสูบน้ำส่วนที่เป็นน้ำใสไปใช้ประโยชน์ในการฉีดพรมลดฝุ่นละอองจากบริเวณหน้าเหมือง บริเวณโดยรอบโรงโม่หิน รวมทั้งเส้นทางขนส่งแร่ โดยห้ามระบายน้ำออกสู่ภายนอกพื้นที่โครงการ แต่หากจำเป็นต้องมีการระบายน้ำออกนอกพื้นที่โครงการจะต้องระบายน้ำที่ผ่านการตกตะกอนเป็นน้ำใสและคุณภาพน้ำมีค่าอยู่ในเกณฑ์มาตรฐานแล้วเท่านั้น	- บริเวณ พื้นที่ หน้าเหมืองมีบ่อกักเก็บน้ำ (Sump)สำหรับรองรับน้ำฝนไหลบ่า และทางโครงการได้นำน้ำในบ่อกักเก็บน้ำ (Sump) ไปใช้ประโยชน์ในการรดน้ำต้นไม้ และฉีดพรมเส้นทางขนส่งแร่	-

<p>บ่อกักเก็บน้ำ (Sump) ของโครงการ</p>

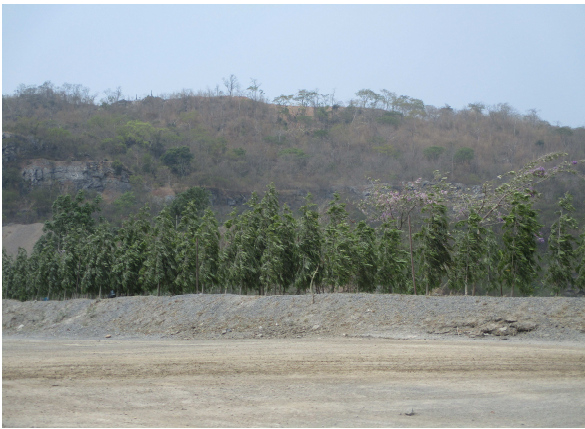
5. ให้จัดสร้างคันทำนบดินขนาดความกว้างที่ฐาน 2 เมตร สูง 1.5 เมตร สันทำนบกว้าง 1 เมตร และจัดทำคูระบายน้ำมีขนาดท้องร่องกว้าง 0.75 เมตร ลึก 1 เมตร และด้านบนกว้าง 1.5 เมตร ตลอดแนวขอบเขตพื้นที่โครงการ โดยให้มีทิศทางการไหลของน้ำลงสู่บ่อดักตะกอน เพื่อรองรับน้ำและป้องกันผลกระทบต่อน้ำที่ข้างเคียง และให้ตรวจสอบบ่อดักตะกอน และคูระบายน้ำให้ใช้งานได้ดียู่เสมอ พร้อมทั้งปลูกพืชคลุมดิน และไถย่นดินไถเรียบแนวคันดิน เพื่อป้องกันการชะล้างพังทลายของแนวคันดิน	- โครงการได้จัดทำคันทำนบดิน และคูระบายน้ำ พร้อมทั้งปลูกพืชคลุมดินตลอดแนวหลักเหมืองฐานที่ 1-3 ของประทานบัตรที่ 32425/15589	-

<p>คันทำนบดินและคูระบายน้ำ</p>

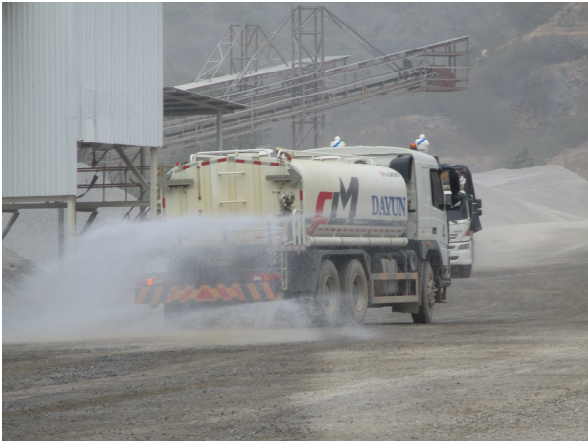
มาตรการป้องกันและแก้ไขผลกระทบสิ่งแวดล้อม	รายละเอียดการปฏิบัติตามมาตรการ	ปัญหา อุปสรรค การแก้ไข	รูป/เอกสารอ้างอิง
6. ให้ฉีดพรมน้ำเพื่อลดการฟุ้งกระจายของฝุ่นละออง บริเวณหน้าเหมือง เส้นทางลำเลียงแร่ภายในพื้นที่โครงการ บริเวณโรงโม่หิน และจากโรงโม่หินจนถึงทางหลวงหมายเลข 21 ที่อยู่ทางทิศตะวันออกของโรงโม่หิน อย่างน้อยวันละ 3-4 ครั้ง หรือตามความเหมาะสมกับสภาพภูมิอากาศ และปรับปรุงเส้นทางขนส่งแร่จากโรงโม่หินออกไปจำหน่ายให้อยู่ในสภาพที่ดีอยู่เสมอ เพื่อลดและป้องกันการนำฝุ่นโคลน และเศษหินขึ้นไปบนทางหลวงหมายเลข 21	- มีการฉีดพรมน้ำตามเส้นทางลำเลียงแร่อย่างน้อยวันละ 3-4 ครั้ง เพื่อช่วยลดการฟุ้งกระจายของฝุ่นละออง	-

รถฉีดพรมน้ำของโครงการ

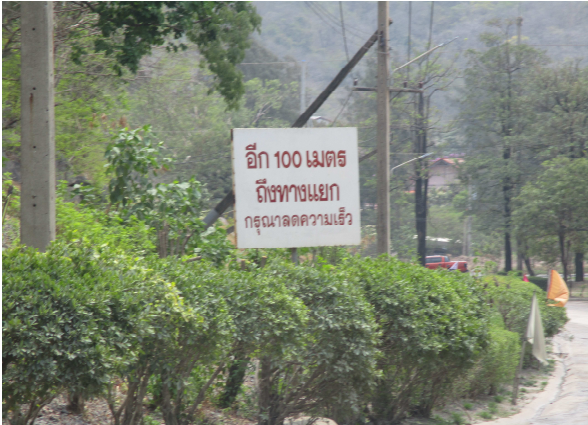
7. ให้จัดทำป้ายสัญญาณเตือน ระวางมีรถบรรทุกเข้า-ออก และชะลอความเร็ว บริเวณริมถนนทางหลวงหมายเลข 21 ที่อยู่ทางด้านทิศตะวันออกก่อนถึงทางแยกเข้าโรงโม่หินในระยะ 100 เมตร ทั้งสองด้าน เพื่อป้องกันและลดอุบัติเหตุที่อาจเกิดขึ้นแก่ราษฎรในชุมชนและผู้ที่มีสัญจรไป-มา โดยป้ายแสดงหรือสัญญาณเตือนภัยจะต้องสามารถมองเห็นได้ชัดเจน	- โครงการได้มีการจัดทำป้ายสัญญาณเตือนระวางมีรถบรรทุกเข้า-ออก บริเวณริมถนนทางหลวงหมายเลข 21 ก่อนถึงแยกทางเข้า-ออก โรงโม่หิน ระยะ 100 เมตร	-

ป้ายสัญญาณเตือน

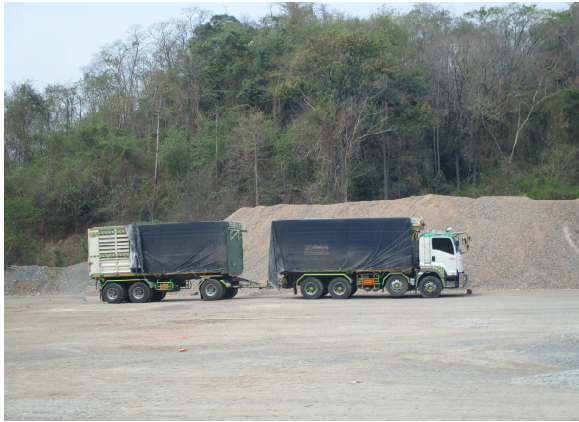
มาตรการป้องกันและแก้ไขผลกระทบสิ่งแวดล้อม	รายละเอียดการปฏิบัติตามมาตรการ	ปัญหา อุปสรรค การแก้ไข	รูป/เอกสารอ้างอิง
8. ในการขนส่งแร่ออกนอกพื้นที่โครงการ ให้ควบคุม น้ำหนักบรรทุก และความเร็วยานพาหนะบรรทุกแร่ ให้อยู่ใน พิกัดที่ทางราชการกำหนด และการบรรทุกแร่ออกจาก โรงโม่หินจะต้องใช้ผ้าใบปิดคลุมเพื่อป้องกันการตกหล่น ของหิน และลดการฟุ้งกระจายของฝุ่นละออง นอกจากนี้ จะต้องไม่ทำการขนส่งแร่ในช่วงเวลา 07.00-08.30 น. และ 15.00-16.30 น. ซึ่งเป็นช่วงที่นักเรียนและ ประชาชนเดินทางไป-กลับ จากโรงเรียนและที่ทำงาน และห้ามมีการขนส่งแร่ในช่วงเวลากลางคืน	- มีการกำหนดและควบคุมน้ำหนัก โดยการชั่ง น้ำหนักบรรทุกแร่ทุกครั้งก่อนออกจากโรงโม่หิน และกำหนดให้ทำการปิดคลุมผ้าใบบรรทุก แร่ก่อนออกนอกโรงโม่หินทุกครั้ง	-

ปิดคลุมผ้าใบก่อนออกจากโรงโม่หิน

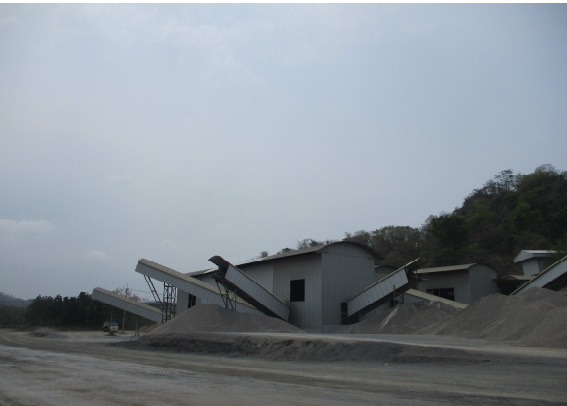
มาตรการป้องกันและแก้ไขผลกระทบสิ่งแวดล้อม	รายละเอียดการปฏิบัติตามมาตรการ	ปัญหา อุปสรรค การแก้ไข	รูป/เอกสารอ้างอิง
10. โรงโม่หินของโครงการจะต้องมีการบำรุงรักษาระบบป้องกันและกำจัดฝุ่นให้มีประสิทธิภาพดีอยู่เสมอ ทั้งการปิดคลุมอาคาร อุปกรณ์ และระบบสเปรย์น้ำที่จุดกำเนิดฝุ่นต่างๆ และจะต้องเปิดใช้ตลอดเวลาที่ทำการโม่ บด ย่อยหิน ตามประกาศกรมอุตสาหกรรมพื้นฐานและการเหมืองแร่ เรื่อง ให้โรงโม่ บด หรือย่อยหิน มีระบบป้องกันผลกระทบสิ่งแวดล้อม ลงวันที่ 12 มกราคม 2548 โดยเคร่งครัด	- ทางโครงการได้สร้างอาคารโรงโม่หินเป็นระบบปิด โดยสร้างอาคารปิดคลุม 3 ด้าน และมีหลังคาปิดคลุมเครื่องบดย่อยหินทั้งระบบ พร้อมทั้งติดตั้งระบบสเปรย์น้ำบริเวณที่ก่อให้เกิดฝุ่นละออง	-

<p>การปิดคลุมอาคารโรงโม่หิน</p>

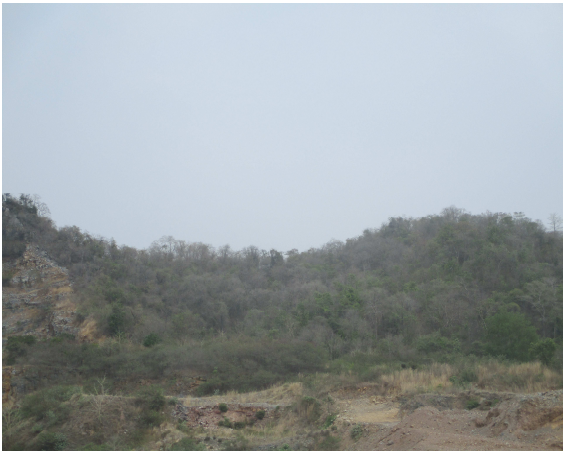
มาตรการป้องกันและแก้ไขผลกระทบสิ่งแวดล้อม	รายละเอียดการปฏิบัติตามมาตรการ	ปัญหา อุปสรรค การแก้ไข	รูป/เอกสารอ้างอิง
15. ให้ทำการฟื้นฟูสภาพพื้นที่ที่ใช้ทำเหมืองควบคู่ไปกับการทำเหมืองดังนี้ 15.1 บริเวณพื้นที่ไม่ใช้ในการทำเหมือง เช่น พื้นที่ว่างภายในโครงการ พื้นที่คันทำนบดิน พื้นที่เว้นไม่ทำเหมืองโดยรอบพื้นที่โครงการ และพื้นที่เว้นไม่ทำเหมืองจากทางสาธารณประโยชน์ในเขตคำขอต่ออายุประทานบัตรที่ 6/2559 รวมทั้งบริเวณริมเส้นทางขนส่งแร่ภายในพื้นที่โครงการให้ดูแลรักษาสภาพเดิมและทำการปลูกต้นไม้โตเร็วเสริมเพิ่มเติมให้หนาแน่น	- บริเวณแนวเว้นเขตไม่ทำเหมือง ทางโครงการได้ดูแลรักษาสภาพให้คงเดิมและทำการปลูกต้นไม้โตเร็วเพิ่มเติมให้หนาแน่น	-

<p>การดูแลรักษาสภาพแนวเว้นเขตไม่ทำเหมือง</p>

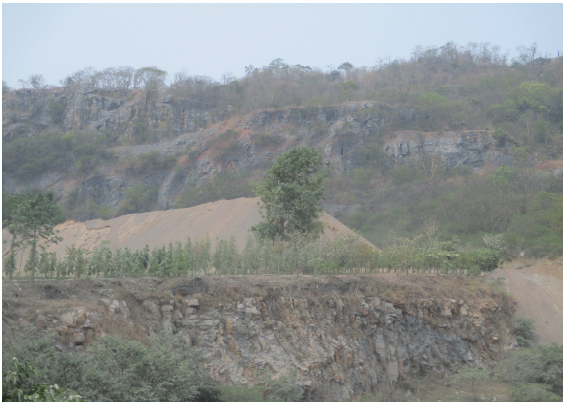
15.2 บริเวณชั้นบันไดหน้าเหมืองที่สิ้นสุดการทำเหมืองแร่แล้วตามแผนผังโครงการทำเหมือง ให้ทำการปรับลดความลาดชันหน้าเหมืองให้อยู่ในสภาพแข็งแรงและปลอดภัย และขุดหลุมหรือร่องบนชั้นบันไดแล้วนำเปลือกดินมาใส่ พร้อมทั้งปลูกพืชคลุมดินและไม้ท้องถิ่นหรือไม่โตเร็วไปพร้อมกับการทำเหมืองดังแนวทางในเอกสารแนบ	- ทางโครงการได้ทำการปรับแต่งหน้าเหมืองให้เป็นแบบชั้นบันไดไปพร้อมกับการทำเหมือง ทั้งมีการปลูกพืชคลุมดินและไม้ยืนต้นบริเวณพื้นที่ผ่านการทำเหมืองแล้ว เพื่อฟื้นฟูและป้องกันการชะล้างพังทลาย	-

<p>แนวชั้นบันไดและการปลูกพืชคลุมดิน</p>

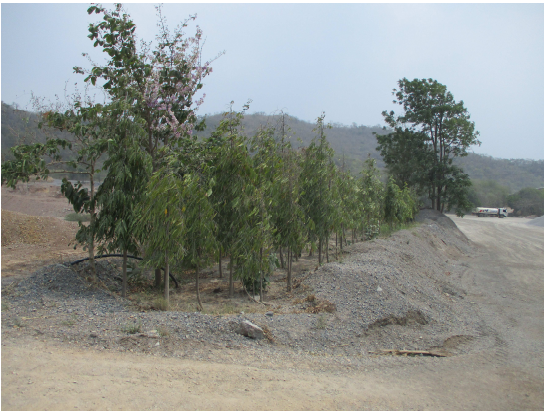
มาตรการป้องกันและแก้ไขผลกระทบสิ่งแวดล้อม	รายละเอียดการปฏิบัติตามมาตรการ	ปัญหา อุปสรรค การแก้ไข	รูป/เอกสารอ้างอิง
15.3 บริเวณบ่อเหมืองให้ปรับสภาพพื้นที่ให้มีความปลอดภัย โดยจะใช้ประโยชน์เป็นแหล่งน้ำชุมชน และสร้างคันทำนบดินรอบบ่อเหมือง หรือล้อมรั้วลวดหนาม และจัดทำป้ายแสดงแนวเขตอันตรายให้มองเห็นชัดเจน พร้อมทั้งปลูกพืชคลุมดินและไม้ยืนต้นโดยรอบบ่อเหมือง และคันทำนบดิน เพื่อป้องกันการพังทลายและเสริมสร้างทัศนียภาพให้กลมกลืนกับสภาพแวดล้อมโดยรอบ	- ทางโครงการได้มีการปรับสภาพบ่อเหมืองให้มีความปลอดภัยพร้อมทั้งสร้างคันทำนบดินและแนวเขตอันตรายให้มองเห็นอย่างชัดเจน	-

แนวคันทำนบดินรอบบ่อเหมือง
