### บทที่ 3

ผลการปฏิบัติตามมาตรการติดตามตรวจสอบ  
ผลกระทบสิ่งแวดล้อม

การติดตามตรวจสอบผลกระทบสิ่งแวดล้อม โครงการ เอ สเปซ มี สุขุมวิท 77 ของบริษัท อารียา พรอพเพอร์ตี้ จำกัด (มหาชน) ในระยะดำเนินการ ระหว่างเดือนมกราคม – มิถุนายน 2567 โครงการได้มอบหมายให้บริษัท แปซิฟิค แลบบอราตอรี จำกัด เป็นผู้ดำเนินการติดตามตรวจสอบผลกระทบสิ่งแวดล้อมในด้านคุณภาพน้ำ น้ำใช้ ขยะมูลฝอย ระบบป้องกันอัคคีภัย ระบบระบายอากาศ คุณภาพชีวิตและความพึงพอใจของผู้อยู่อาศัย อาชีวอนามัยและความปลอดภัย สุขภาพและการสาธารณสุข ตามข้อกำหนดในรายงานการวิเคราะห์ผลกระทบสิ่งแวดล้อมที่ได้รับการพิจารณาเห็นชอบจากสำนักงานนโยบายและแผนทรัพยากรธรรมชาติและสิ่งแวดล้อม เพื่อเปรียบเทียบผลการตรวจวัดกับค่ามาตรฐานตามที่กฎหมายกำหนด แสดงรายละเอียดดังตารางที่ 3-1 และรายละเอียดวิธีการเก็บตัวอย่างและวิธีการวิเคราะห์ แสดงดังตารางที่ 3-2

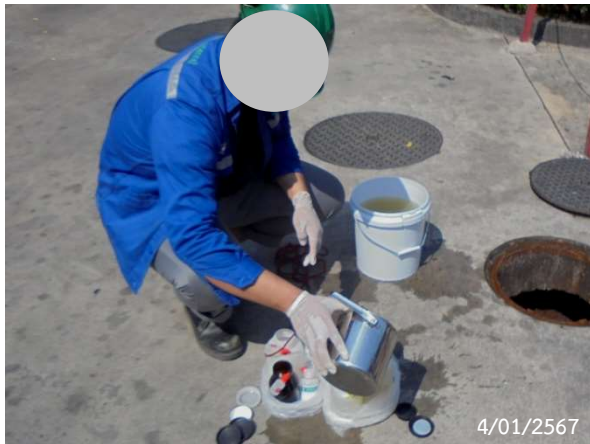
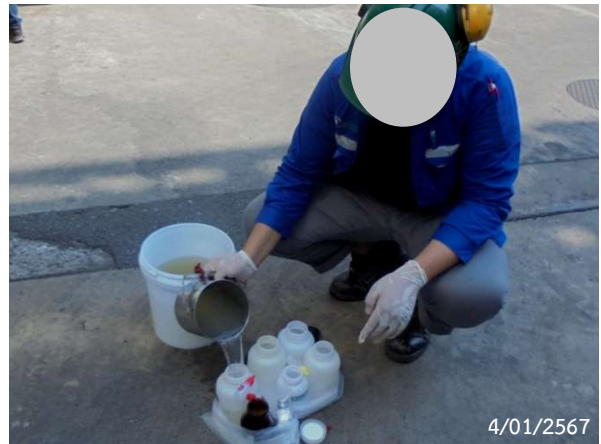
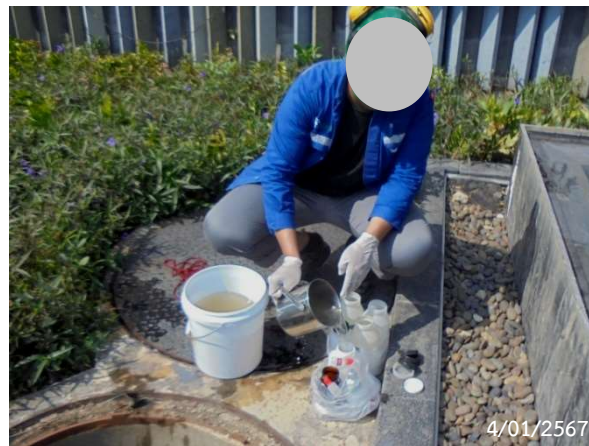
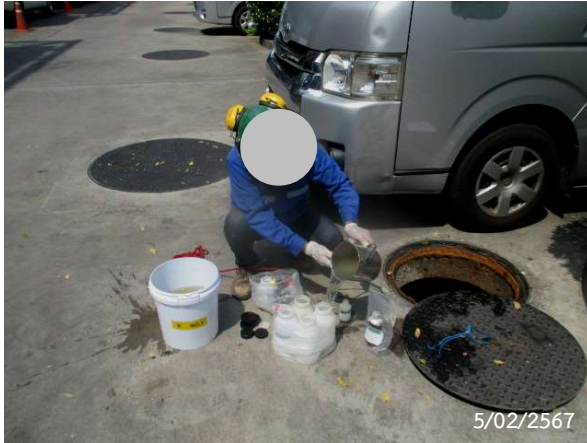
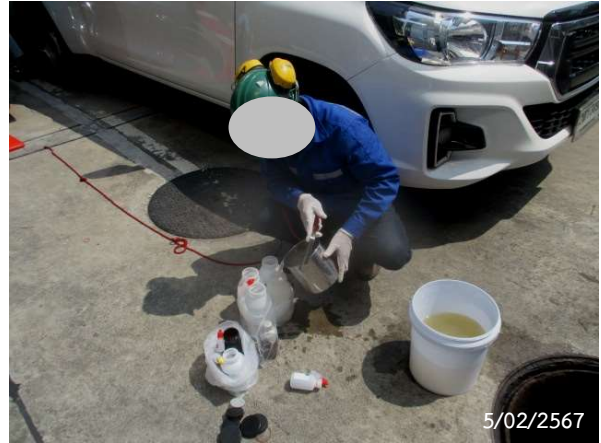
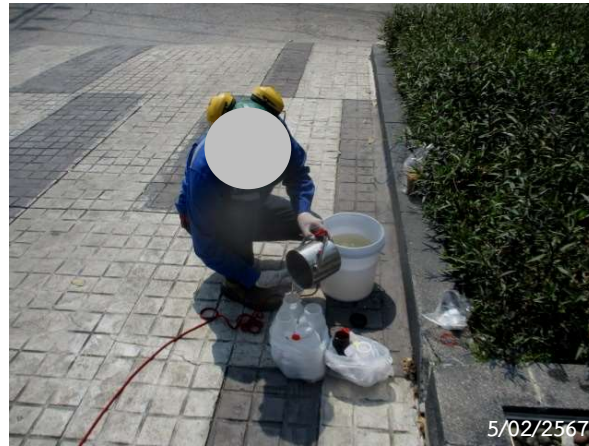
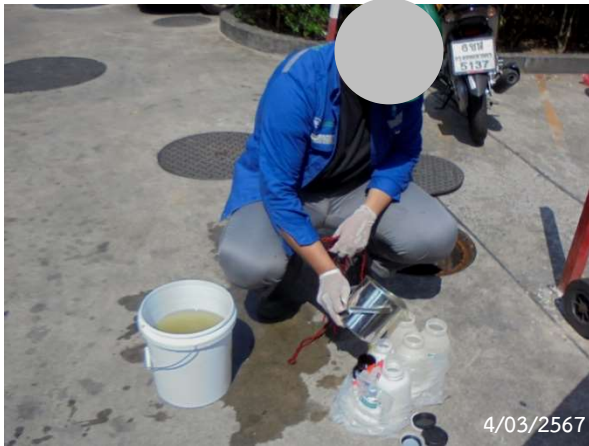
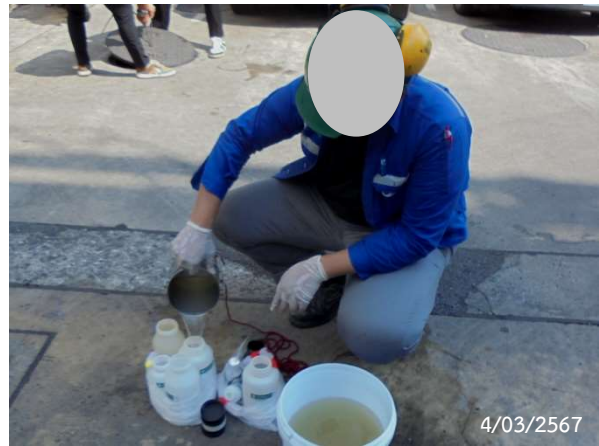
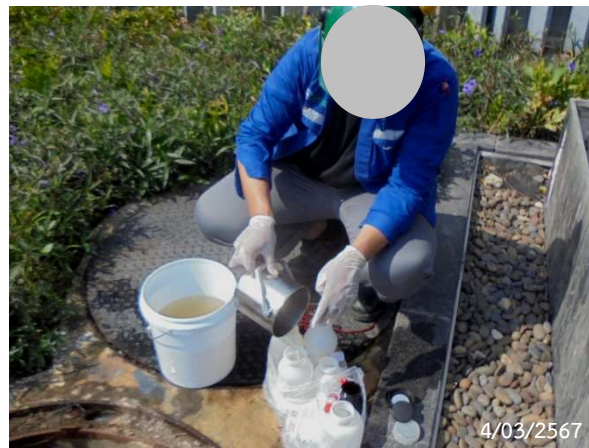
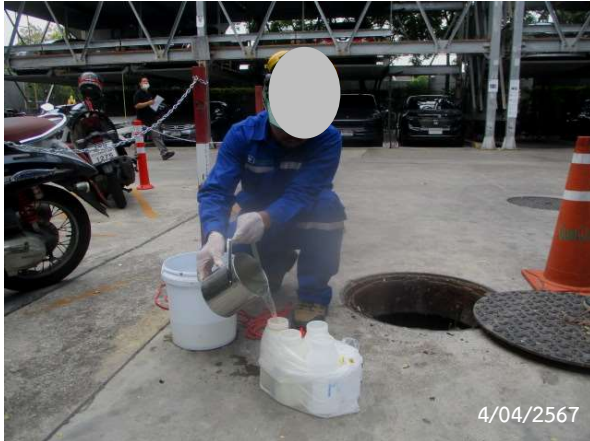
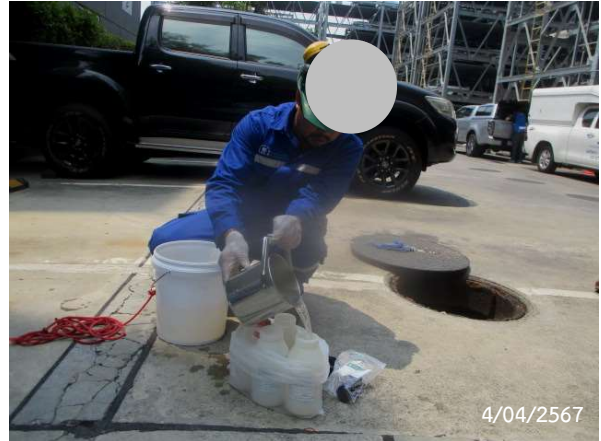
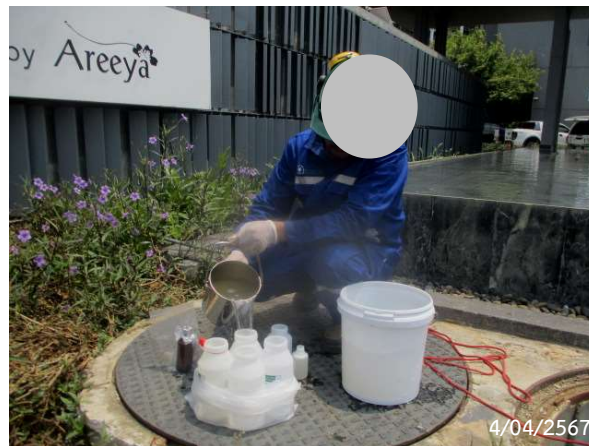
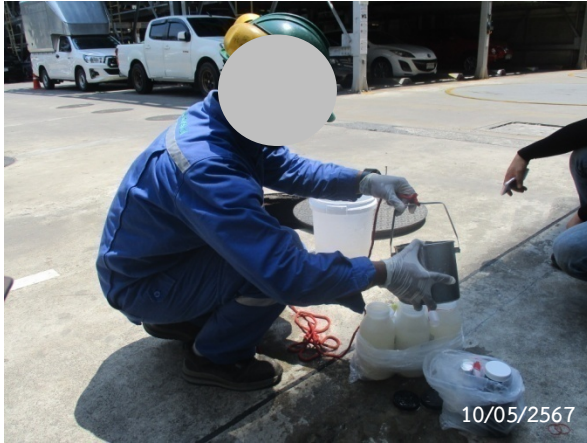
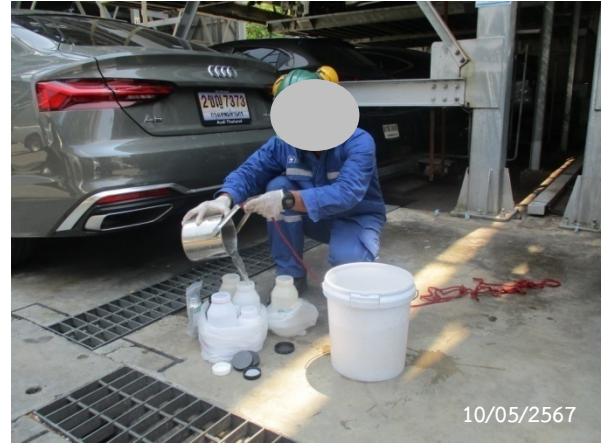
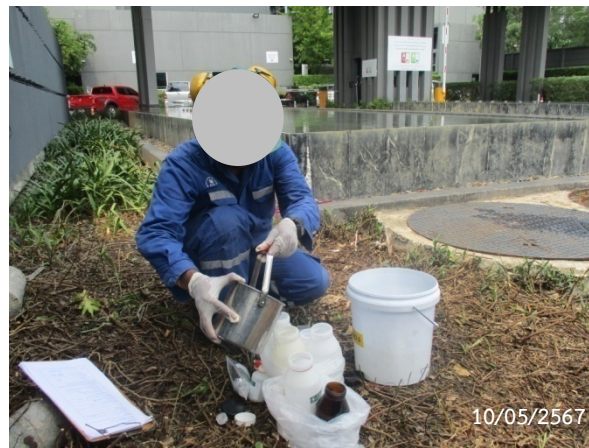
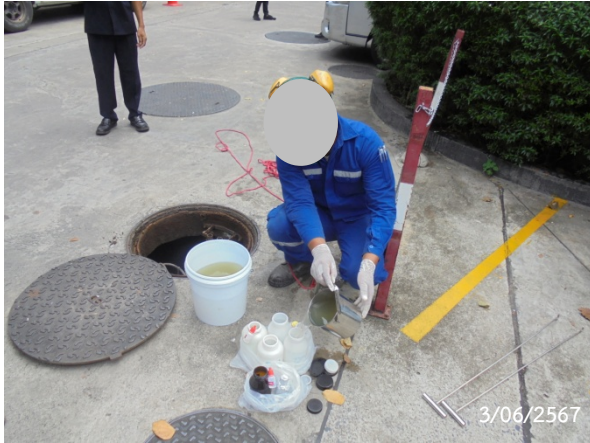
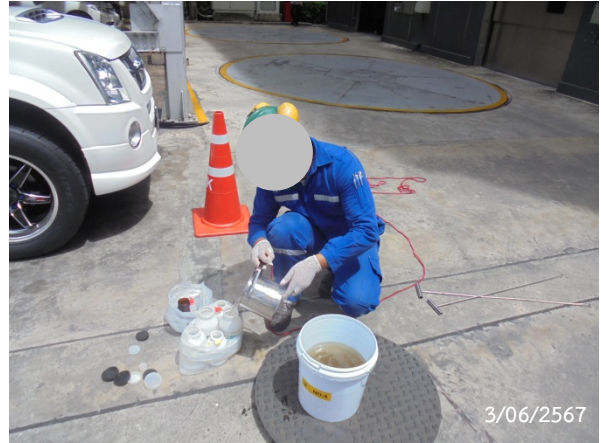
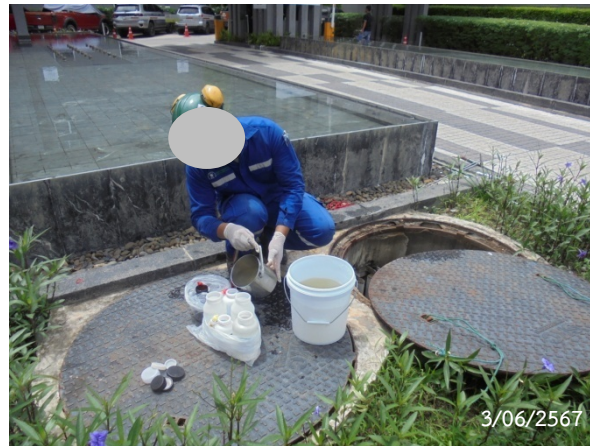
รูปที่ 3.1-2 แสดงการเก็บตัวอย่างคุณภาพน้ำทิ้ง ระหว่างเดือนมกราคม - มิถุนายน 2567

ผลการตรวจวิเคราะห์คุณภาพน้ำทิ้ง จำนวน 3 จุด คือ บริเวณก่อนเข้าระบบบำบัดน้ำเสีย (บ่อปรับสภาพน้ำ) บริเวณหลังออกจากระบบบำบัดน้ำเสีย (บ่อน้ำใส) และบริเวณก่อนระบายออกนอกโครงการ (บ่อตรวจสอบสภาพน้ำ) ทำการเก็บตัวอย่างเดือนละ 1 ครั้ง ระหว่างเดือนมกราคม – มิถุนายน 2567 รายละเอียดวิธีการเก็บตัวอย่าง และวิธีวิเคราะห์ดังตารางที่ 3-2 สำหรับตำแหน่งจุดเก็บตัวอย่างคุณภาพน้ำทิ้ง แสดงดังรูปที่ 3.1-1 ถึงรูปที่ 3.1-2 และผลการตรวจวิเคราะห์แสดงดังตารางที่ 3.1-1 และรูปที่ 3.1-3 (รายละเอียดผลการตรวจวิเคราะห์แสดงในภาคผนวกที่ 3-1)

บริเวณก่อนเข้าระบบบำบัดน้ำเสีย (บ่อปรับสภาพน้ำ) พบว่า ค่าความเป็นกรด-ด่าง (pH) มีค่าระหว่าง 7.0-7.5 ปริมาณบีโอดี (BOD) มีค่าระหว่าง 56.0-115.0 มิลลิกรัมต่อลิตร ปริมาณของแข็งแขวนลอย (SS) มีค่าระหว่าง 60.8-95.3 มิลลิกรัมต่อลิตร ปริมาณของแข็งทั้งหมด (TDS) มีค่าระหว่าง 162-394 มิลลิกรัมต่อลิตร ปริมาณตะกอนหนัก (Settleable Solids) มีค่าระหว่างน้อยกว่า 0.1-1.0 มิลลิกรัมต่อลิตร ปริมาณของซัลไฟด์ (Sulfide) มีค่าน้อยกว่า 1.8-5.8 มิลลิกรัมต่อลิตร ปริมาณน้ำมันและไขมัน (Oil & Grease) มีค่าระหว่าง 5-6.2 มิลลิกรัมต่อลิตร ปริมาณไนโตรเจน (Total Kjeldahl Nitrogen) มีค่าระหว่าง 33.60-153.44 มิลลิกรัมต่อลิตร ปริมาณแบคทีเรียกลุ่มโคลิฟอร์มทั้งหมด (Total Coliform Bacteria) มีค่าระหว่าง 3,500-24,000 เอ็มพีเอ็นต่อ 100 มิลลิลิตร และปริมาณแบคทีเรียฟีคัลโคลิฟอร์ม (Fecal Coliform Bacteria) มีค่าระหว่าง 1,700-13,000 เอ็มพีเอ็นต่อ 100 มิลลิลิตร

**บริเวณหลังออกจากระบบบำบัดน้ำเสีย (บ่อน้ำใส)** พบว่า มีค่าความเป็นกรด-ด่าง (pH) มีค่าระหว่าง 7.3-7.8 ปริมาณบีโอดี (BOD) มีค่าระหว่าง 17.0-19.6 มิลลิกรัมต่อลิตร ปริมาณของแข็งแขวนลอย (SS) มีค่าระหว่าง 33.5-100 มิลลิกรัมต่อลิตร ปริมาณของแข็งทั้งหมด (TDS) มีค่าระหว่าง 148-216 มิลลิกรัมต่อลิตร ปริมาณตะกอนหนัก (Settleable Solids) มีค่าระหว่างน้อยกว่า 0.1-0.2 มิลลิกรัมต่อลิตร ปริมาณของซัลไฟด์ (Sulfide) มีค่าน้อยกว่า 1 มิลลิกรัมต่อลิตร ปริมาณน้ำมันและไขมัน (Oil & Grease) มีค่าน้อยกว่า 5 มิลลิกรัมต่อลิตร ปริมาณไนโตรเจน (Total Kjeldahl Nitrogen) มีค่าระหว่าง 25.76-80.08 มิลลิกรัมต่อลิตร ปริมาณแบคทีเรียกลุ่มโคลิฟอร์มทั้งหมด (Total Coliform Bacteria) มีค่าระหว่าง 540-17,000 เอ็มพีเอ็นต่อ 100 มิลลิลิตร และปริมาณแบคทีเรียฟีคัลโคลิฟอร์ม (Fecal Coliform Bacteria) มีค่าระหว่าง 400-9,200 เอ็มพีเอ็นต่อ 100 มิลลิลิตร

**บริเวณก่อนระบายออกนอกโครงการ (บ่อตรวจสอบน้ำ)** พบว่า มีค่าความเป็นกรด-ด่าง (pH) มีค่าระหว่าง 7.2-7.6 ปริมาณบีโอดี (BOD) มีค่าระหว่าง 12.0-18.7 มิลลิกรัมต่อลิตร ปริมาณของแข็งแขวนลอย (SS) มีค่าระหว่าง 32.8-47.2 มิลลิกรัมต่อลิตร ปริมาณของแข็งทั้งหมด (TDS) มีค่าระหว่าง 70-212 มิลลิกรัมต่อลิตร ปริมาณตะกอนหนัก (Settleable Solids) มีค่าระหว่างน้อยกว่า 0.1-0.4 มิลลิกรัมต่อลิตร ปริมาณของซัลไฟด์ (Sulfide) มีค่าน้อยกว่า 1 มิลลิกรัมต่อลิตร ปริมาณน้ำมันและไขมัน (Oil & Grease) มีค่าน้อยกว่า 5 มิลลิกรัมต่อลิตร ปริมาณไนโตรเจน (Total Kjeldahl Nitrogen) มีค่าระหว่าง 23.52-40.32 มิลลิกรัมต่อลิตร ปริมาณแบคทีเรียกลุ่มโคลิฟอร์มทั้งหมด (Total Coliform Bacteria) มีค่าระหว่าง 240-16,000 เอ็มพีเอ็นต่อ 100 มิลลิลิตร และปริมาณแบคทีเรียฟีคัลโคลิฟอร์ม (Fecal Coliform Bacteria) มีค่าระหว่าง 170-9,200 เอ็มพีเอ็นต่อ 100 มิลลิลิตร

จากผลการตรวจวิเคราะห์คุณภาพน้ำทั้ง 3 จุด คือ บริเวณก่อนเข้าระบบบำบัดน้ำเสีย (บ่อปรับสภาพน้ำ) บริเวณหลังออกจากระบบบำบัดน้ำเสีย (บ่อน้ำใส) และบริเวณก่อนระบายออกนอกโครงการ (บ่อตรวจสอบสภาพน้ำ) ระหว่างเดือนมกราคม – มิถุนายน 2567 เมื่อเทียบกับมาตรฐานประกาศกระทรวงทรัพยากรธรรมชาติและสิ่งแวดล้อม เรื่อง กำหนดมาตรฐานควบคุมการระบายน้ำทิ้งจากอาคารบางประเภทและบางขนาด (ลงวันที่ 7 พฤศจิกายน พ.ศ. 2548) (อาคารประเภท ก) พบว่าดัชนีที่ทำการตรวจวิเคราะห์ส่วนใหญ่มีค่าอยู่ในเกณฑ์มาตรฐานกำหนด ยกเว้นปริมาณของแข็งแขวนลอย (Suspended Solids) ในช่วงเดือนมกราคม – มิถุนายน 2567 และปริมาณทีเคเอ็น (TKN) ในช่วงเดือนพฤษภาคม – มิถุนายน 2567 ที่มีค่าไม่อยู่ในเกณฑ์มาตรฐานกำหนด อย่างไรก็ตามโครงการได้ทำการติดตามตรวจสอบการทำงานของระบบบำบัดน้ำเสียอย่างสม่ำเสมอ เพื่อให้ระบบบำบัดน้ำเสียทำงานได้อย่างมีประสิทธิภาพ

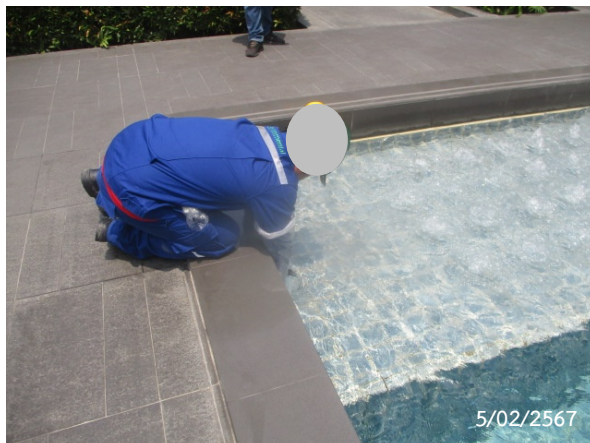
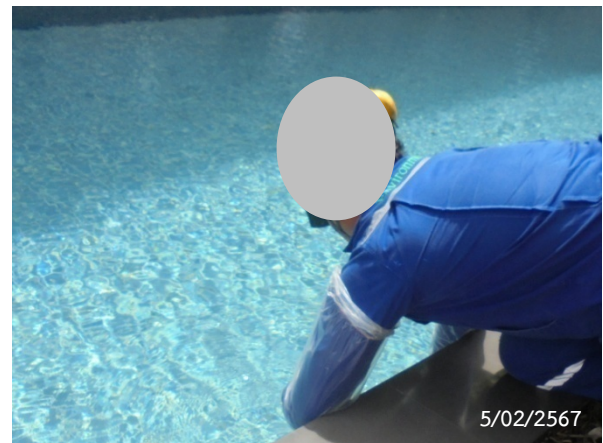
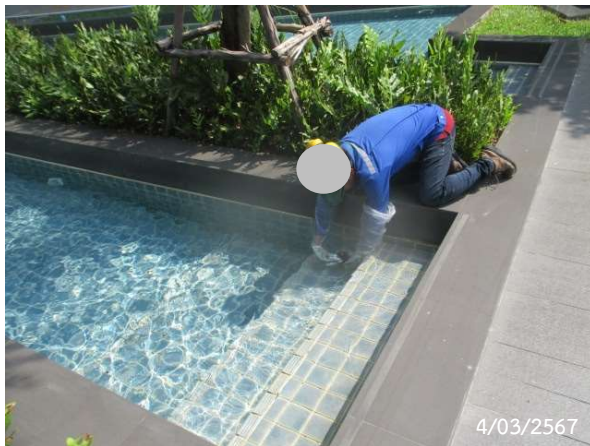
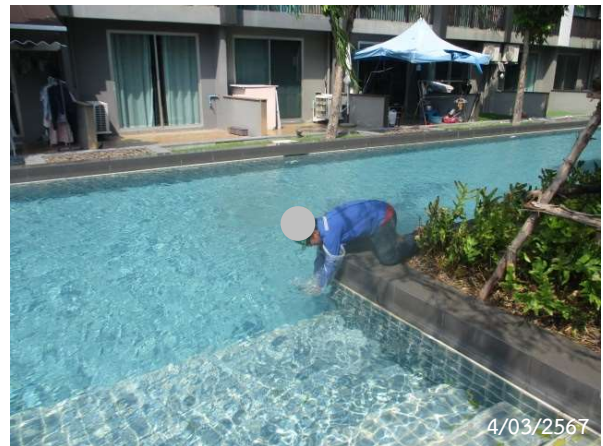
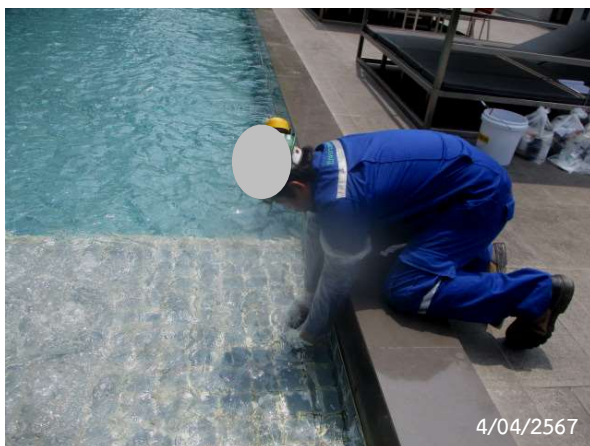
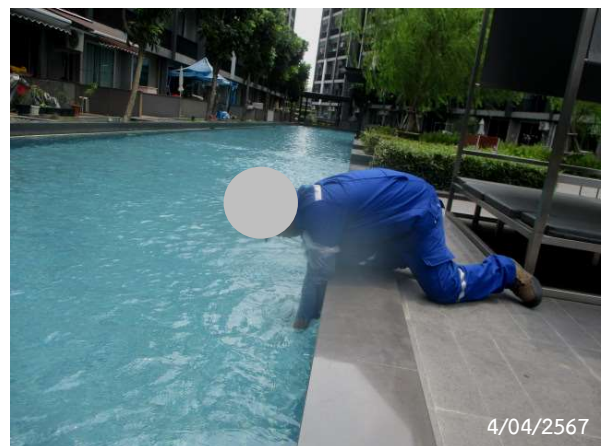
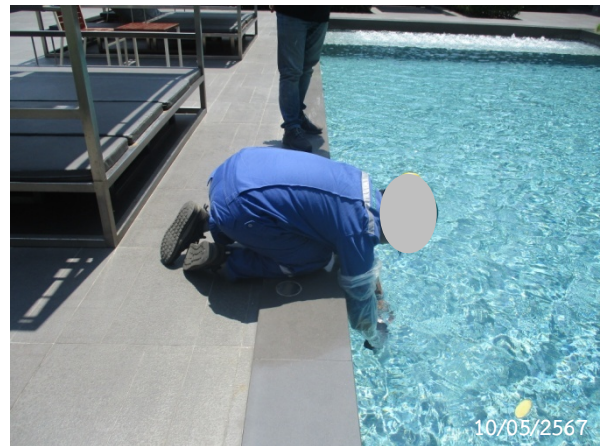
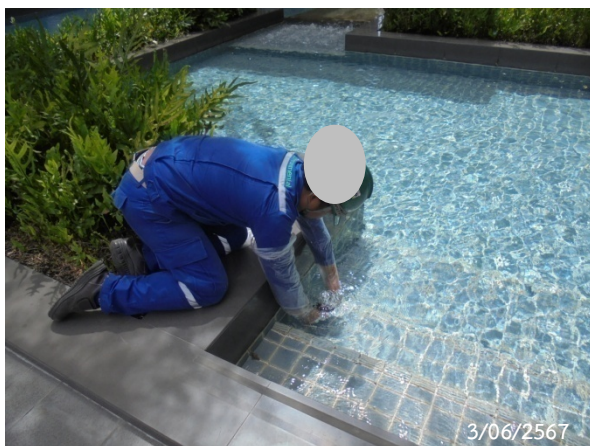
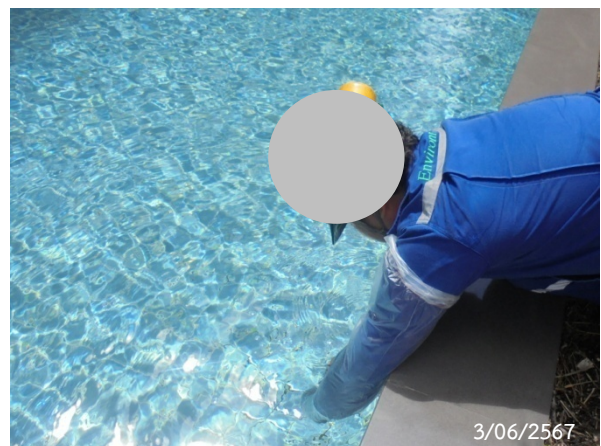
รูปที่ 3.2-1 แสดงการเก็บตัวอย่างคุณภาพน้ำสระว่ายน้ำ ระหว่างเดือนมกราคม – มิถุนายน 2567

ผลการตรวจวิเคราะห์คุณภาพน้ำสระว่ายน้ำ จำนวน 2 จุด ได้แก่ สระว่ายน้ำบริเวณส่วนต้น และสระว่ายน้ำบริเวณส่วนลึก ทำการเก็บตัวอย่างเดือนละ 1 ครั้ง ระหว่างเดือนมกราคม – มิถุนายน 2567 รายละเอียดวิธีการเก็บตัวอย่าง และวิธีวิเคราะห์ดังตารางที่ 3-2 สำหรับตำแหน่งจุดเก็บตัวอย่างคุณภาพน้ำทั้ง แสดงดังรูปที่ 3.2-1 ถึง รูปที่ 3.2-2 และผลการตรวจวิเคราะห์แสดงดังตารางที่ 3.2-1 และรูปที่ 3.2-3 (รายละเอียดผลการตรวจวิเคราะห์แสดงในภาคผนวกที่ 3-2)

**สระว่ายน้ำบริเวณส่วนต้น** พบว่า แบคทีเรียกลุ่มโคลิฟอร์มทั้งหมด (Total Coliform Bacteria) มีค่าน้อยกว่า 1.8 เอ็มพีเอ็นต่อ 100 มิลลิลิตร แบคทีเรียกลุ่มฟีคอลโคลิฟอร์ม (Fecal Coliform Bacteria) มีค่าน้อยกว่า 1.8 เอ็มพีเอ็นต่อ 100 มิลลิลิตร สแตฟีโลค็อกคัส ออเรียส (*Staphylococcus aureus*) ตรวจไม่พบ ซูโดโมแนส แอรูจิโนซา (*Pseudomonas aeruginosa*) ตรวจไม่พบ และอีโคไล (*Escherihia coli*) ตรวจไม่พบ

**สระว่ายน้ำบริเวณส่วนลึก** พบว่า แบคทีเรียกลุ่มโคลิฟอร์มทั้งหมด (Total Coliform Bacteria) มีค่าน้อยกว่า 1.8 เอ็มพีเอ็นต่อ 100 มิลลิลิตร แบคทีเรียกลุ่มฟีคอลโคลิฟอร์ม (Fecal Coliform Bacteria) มีค่าน้อยกว่า 1.8 เอ็มพีเอ็นต่อ 100 มิลลิลิตร สแตฟีโลค็อกคัส ออเรียส (*Staphylococcus aureus*) ตรวจไม่พบ ซูโดโมแนส แอรูจิโนซา (*Pseudomonas aeruginosa*) ตรวจไม่พบ และอีโคไล (*Escherihia coli*) ตรวจไม่พบ
