งานจ้างที่ปรึกษาติดตามตรวจสอบผลการปฏิบัติตามมาตรการ  
ที่กำหนดไว้ในรายงานการประเมินผลกระทบสิ่งแวดล้อม  
ท่าอากาศยานอุดรธานี ขอนแก่น อุบลราชธานี  
นครพนม เลย ร้อยเอ็ด บุรีรัมย์ และนครราชสีมา  
(ภาคตะวันออกเฉียงเหนือ)

รายงานฉบับสมบูรณ์ เล่มที่ 1  
(Final Report 1)  
ท่าอากาศยานร้อยเอ็ด

**ท่าอากาศยานร้อยเอ็ด**

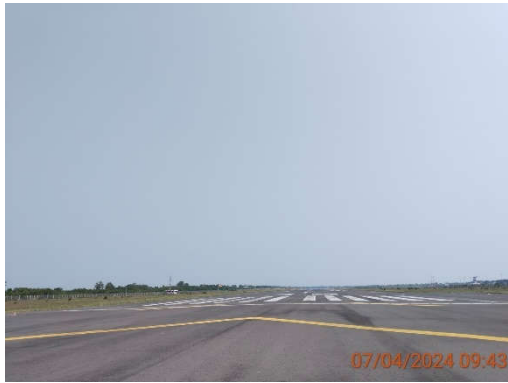
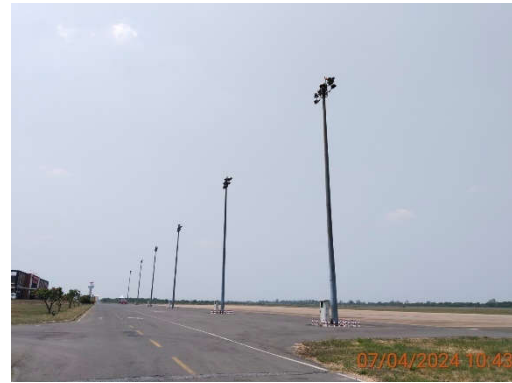
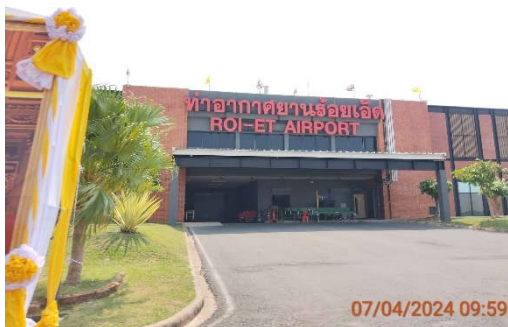
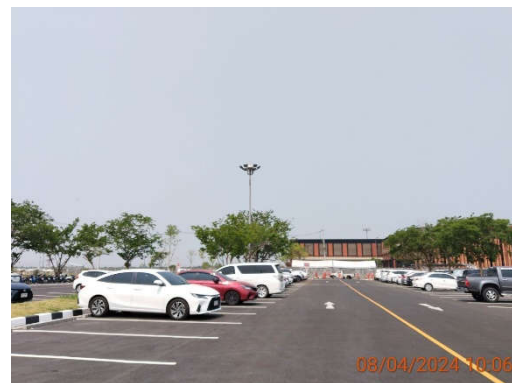
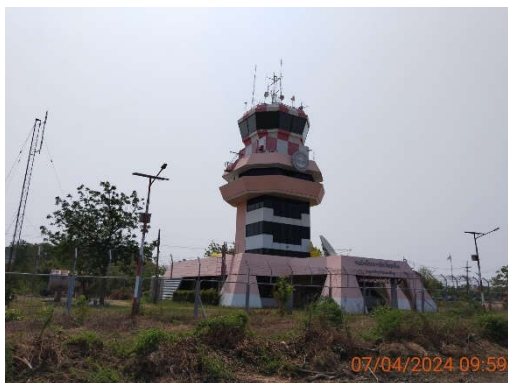
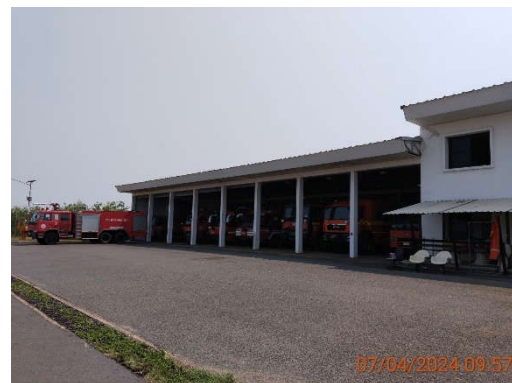
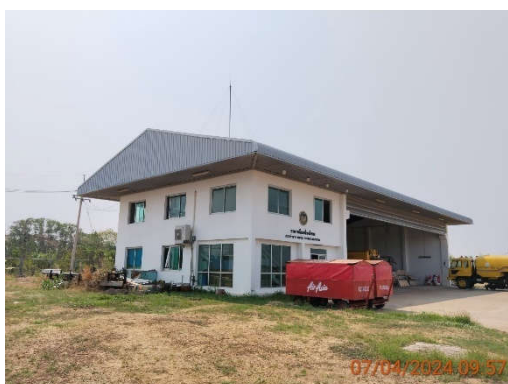
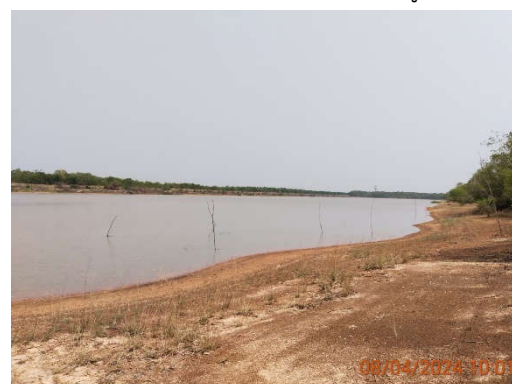
ภาพที่ 2.3-1 องค์ประกอบโครงการในปัจจุบัน (เดือนมิถุนายน พ.ศ.2567)

ทางวิ่ง (Runway)

ลานจอดอากาศยาน (Apron)

อาคารที่พักผู้โดยสาร

ที่จอดรถ

อาคารหอบังคับการบิน

อาคารที่ทำการดับเพลิงและหน่วยกู้ภัย

อาคารเก็บเครื่องมือกล

บ่อน้ำ

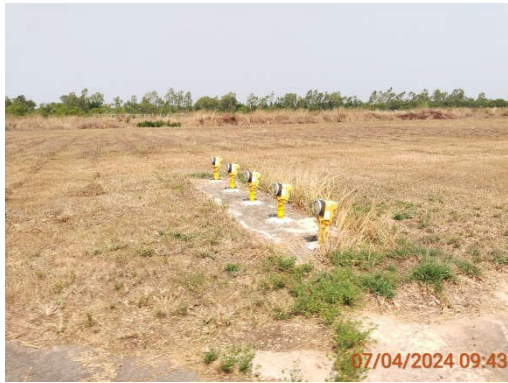
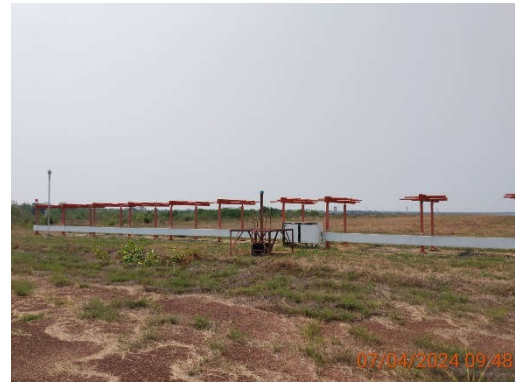
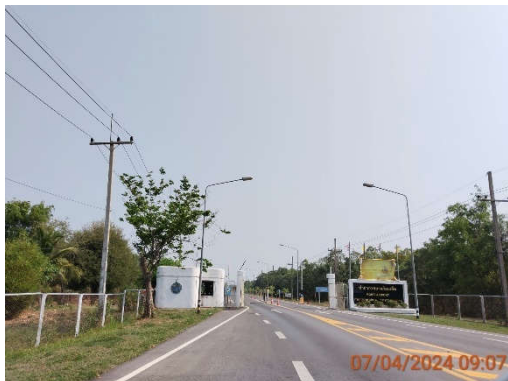
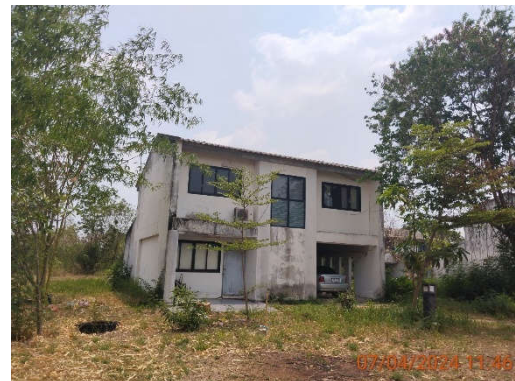
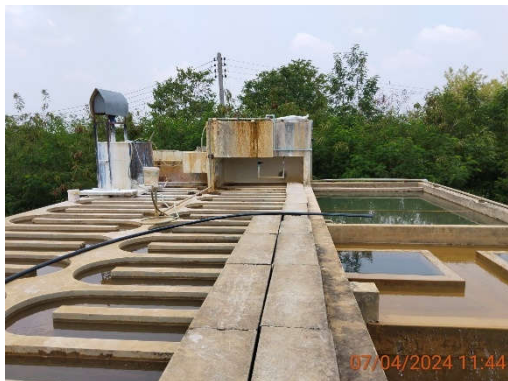
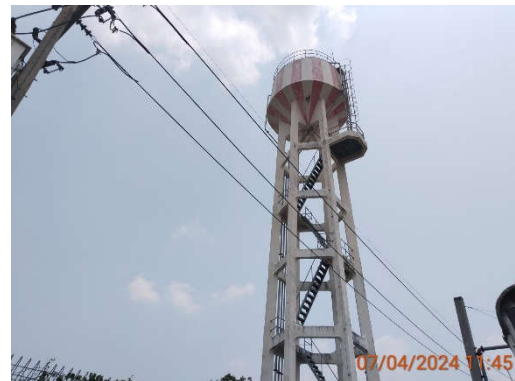
ภาพที่ 2.3-1 องค์ประกอบโครงการในปัจจุบัน (เดือนมิถุนายน พ.ศ.2567) (ต่อ)

Approach Light

Localizer

ทางเข้า-ออกท่าอากาศยาน

บ้านพักเจ้าหน้าที่

ระบบปรับปรุงคุณภาพน้ำบาดาล

ถังสูงเก็บน้ำ

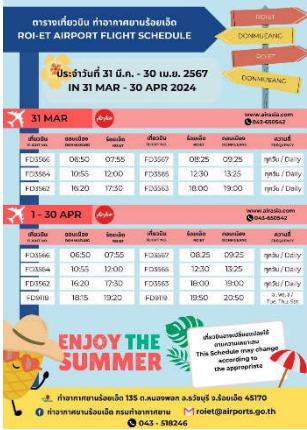
4. เสียง (ต่อ)	2) จำกัดเที่ยวบินในช่วงเวลากลางวันไม่เกิน 6 เที่ยวบิน และห้ามการบินในช่วงเวลากลางคืน (ช่วงเวลา 22.01-06.59 น.)	●	จากการตรวจสอบในเดือนเมษายน พ.ศ.2567 พบว่า มีเที่ยวบินพาณิชย์ให้บริการ จำนวน 6-8 เที่ยวบินต่อวัน โดยให้บริการเฉพาะในช่วงเวลากลางวัน ซึ่งเที่ยวบินเที่ยวบินแรกที่จะเดินทางมาถึงในเวลา 07.55 น. และเที่ยวบินเที่ยวสุดท้ายจะออกจากท่าอากาศยานในเวลา 19.50 น. โดยจากการตรวจวัดระดับเสียงในสิ่งแวดล้อม ระหว่างวันที่ 6-8 เมษายน พ.ศ. 2567 พบว่าทุกสถานีตรวจวัดมีค่าเป็นไปตามเกณฑ์มาตรฐานกำหนด	ไม่มี

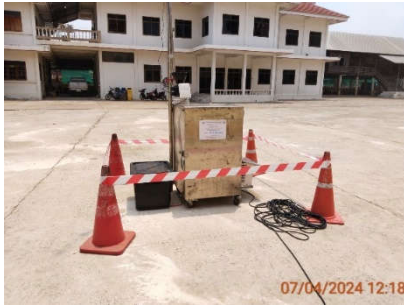
วัดนิมพลีวัน (บ้านพลับพลา)

**2.4) ระยะเวลาตรวจวัด :** ดำเนินการตรวจวัดคุณภาพอากาศเป็นเวลา 3 วันต่อเนื่องกัน ตลอดระยะเวลาการศึกษา 365 วัน โดยพิจารณาช่วงเวลาในการตรวจวัดให้สอดคล้องกับลมมรสุม ได้แก่ ลมมรสุมตะวันออกเฉียงเหนือ กับลมมรสุมตะวันตกเฉียงใต้ รวมจำนวน 2 ครั้ง โดยได้ดำเนินการตรวจวัดแล้ว จำนวน 1 ครั้ง ระหว่างวันที่ 6-8 เมษายน พ.ศ.2567 เพื่อเป็นตัวแทนในช่วงลมมรสุมตะวันออกเฉียงเหนือ (ภาพที่ 5.1-1)

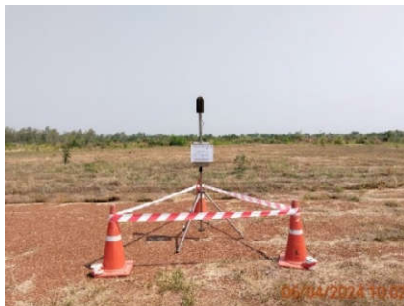
แนวเส้นกึ่งกลางทางวิ่ง ด้านหัว (หัวทางวิ่งหมายเลข 18)

2.3) **ระยะเวลาตรวจสอบ** : ดำเนินการตรวจวัดระดับเสียงเป็นเวลา 3 วันต่อเนื่องกัน ตลอดระยะเวลาการศึกษา 365 วัน โดยดำเนินการตรวจวัดช่วงเดียวกับการตรวจวัดคุณภาพอากาศ รวมจำนวน 2 ครั้ง โดยได้ดำเนินการตรวจวัดแล้ว จำนวน 1 ครั้ง ระหว่างวันที่ 6-8 เมษายน พ.ศ.2567 (ภาพที่ 5.2-1)

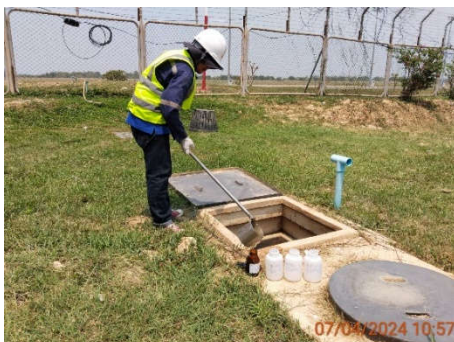
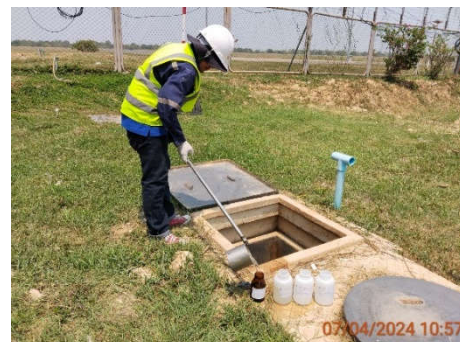
**2.3) ระยะเวลาตรวจวัด :** ดำเนินการตรวจวัด/วิเคราะห์ตลอดระยะเวลาการศึกษา 365 วัน โดยจะดำเนินการตรวจวิเคราะห์คุณภาพน้ำทิ้ง รวมทั้งสิ้น 2 ครั้ง โดยดำเนินการตรวจวัดแล้ว จำนวน 1 ครั้ง เมื่อวันที่ 7 เมษายน พ.ศ.2567 (ภาพที่ 5.3-1)

บ่อกักน้ำก่อนเข้าสู่ระบบบำบัดน้ำเสีย ชุดที่ 1

PARAMETER	UNIT	METHOD	STANDARD	SL/W6704105 10.00 u.#	SL2/W6704106 10.15 u.#
Temperature	°C	Field Analysis	-	29.4	29.2
pH	-	SM 2023 (4500-H) B	5-9	7.7 at 24.4 °C*	7.7 at 24.2 °C*
BOD	mg/L	SM 2023 (5210 B, 4500-O) G	≤40	25.0	18.1
Total Suspended Solids	mg/L	SM 2023 (2540 D) I	≤50	28*	12*
Total Dissolved Solids	mg/L	SM 2023 (2540 C) I	≤500	225	208
Settleable Solids	mL/L	SM 2023 (2540 F) I	≤0.5	-	≤0.20
Fat Oil & Grease	mg/L	SM 2023 (5520 B) I	≤20	9.69	7.32
TKN	mg/L	SM 2023 (4500-N <sub>org</sub> ) C	≤40	38.9	61.5
Sulfide	mg/L	SM 2023 (4500-S <sup>2-</sup> ) C, F	≤3.0	<1.00	<1.00
Sample Condition		Observation		เหลืองปน ตะกอนขาว	เหลืองปน ตะกอนขาว

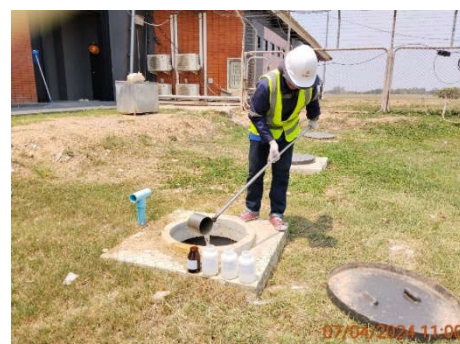
บ่อกักน้ำหลังผ่านระบบบำบัดน้ำเสีย ชุดที่ 1

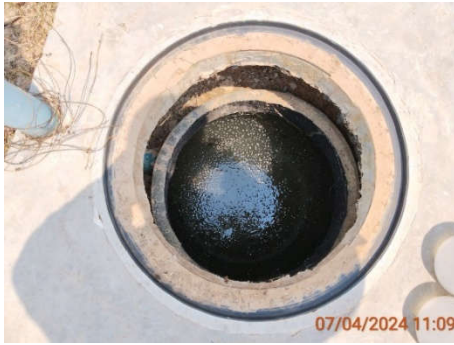
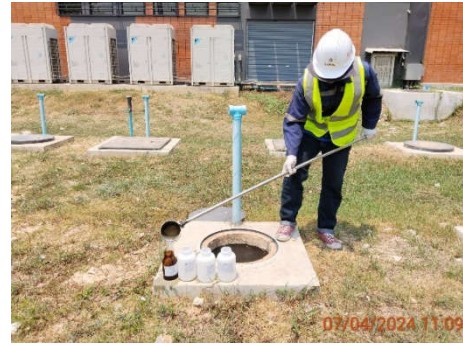
บ่อกักน้ำก่อนเข้าสู่ระบบบำบัดน้ำเสีย ชุดที่ 2

PARAMETER	UNIT	METHOD	STANDARD	SL3/W6704107 10.30 u.#	SL4/W6704108 10.35 u.#
Temperature	°C	Field Analysis	-	28.7	28.9
pH	-	SM 2023 (4500-H) B	5-9	6.9 at 24.7 °C*	7.3 at 24.9 °C*
BOD	mg/L	SM 2023 (5210 B, 4500-O) G	≤40	42.1	6.70
Total Suspended Solids	mg/L	SM 2023 (2540 D) I	≤50	14*	18*
Total Dissolved Solids	mg/L	SM 2023 (2540 C) I	≤500	169	246
Settleable Solids	mL/L	SM 2023 (2540 F) I	≤0.5	-	≤0.20
Fat Oil & Grease	mg/L	SM 2023 (5520 B) I	≤20	14.7	1.22
TKN	mg/L	SM 2023 (4500-N <sub>org</sub> ) C	≤40	6.71	30.7
Sulfide	mg/L	SM 2023 (4500-S <sup>2-</sup> ) C, F	≤3.0	<1.00	<1.00
Sample Condition		Observation		เหลืองปน ตะกอนน้ำตาล	เหลืองปน ตะกอนน้ำตาล

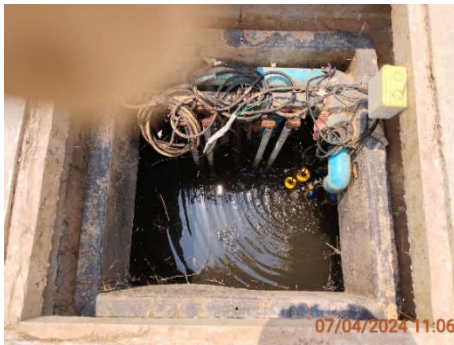
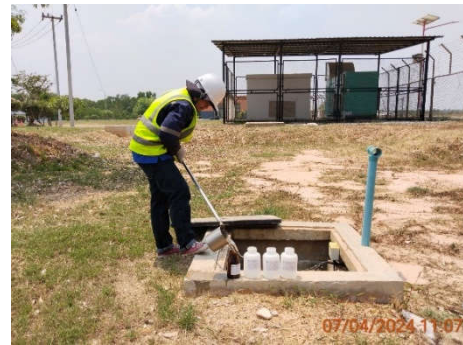
บ่อกักน้ำหลังผ่านระบบบำบัดน้ำเสีย ชุดที่ 2

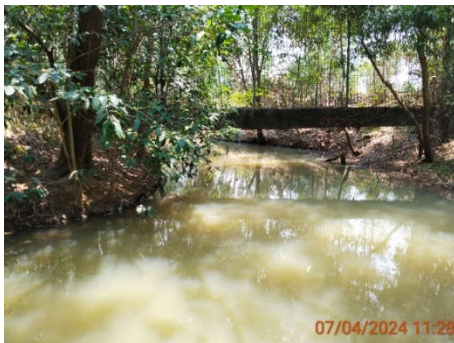
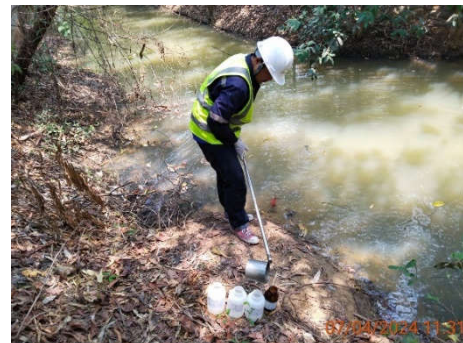
บ่อกักน้ำก่อนระบายออกสู่สาธารณะ

PARAMETER	UNIT	METHOD	STANDARD	SL5/W6704109
Temperature	°C	Field Analysis	-	28.6
pH	-	SM 2023 (4500-H) B	5-9	7.5 at 24.4 °C*
BOD	mg/L	SM 2023 (5210 B, 4500-O) G	≤40	1.22
Total Suspended Solids	mg/L	SM 2023 (2540 D) I	≤50	19*
Total Dissolved Solids	mg/L	SM 2023 (2540 C) I	≤500	78.0
Fat Oil & Grease	mg/L	SM 2023 (5520 B) I	≤20	<1.00
TKN	mg/L	SM 2023 (4500-N <sub>org</sub> ) C	≤40	<4.00
Sulfide	mg/L	SM 2023 (4500-S <sup>2-</sup> ) C, F	≤3.0	<1.00
Sample Condition		Observation		เหลืองปน ตะกอนเขียว

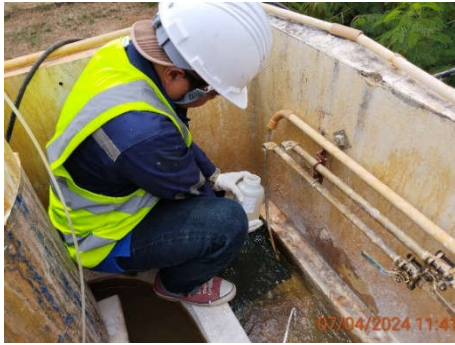
ก่อนผ่านการปรับปรุงคุณภาพของอาคารที่พักผู้โดยสาร

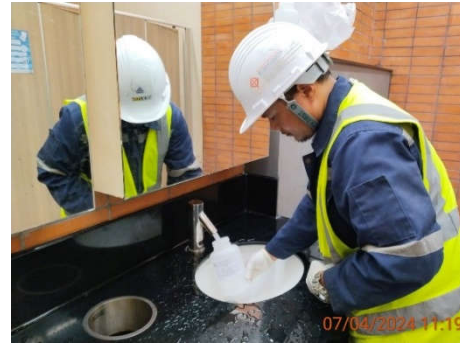
น้ำใช้บริเวณอาคารที่พักผู้โดยสาร

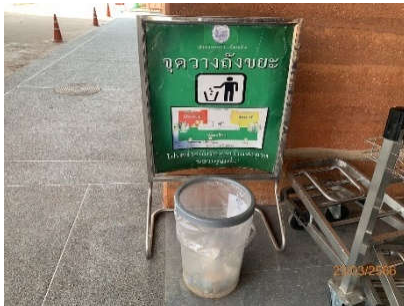
**ครั้งที่ 1** สำรวจในเดือนเมษายน พ.ศ.2567 พบว่า ท่าอากาศยานร้อยเอ็ดได้จัดเตรียมถังรองรับขยะขนาด 100 ลิตร ไว้บริเวณอาคารที่พักผู้โดยสาร และถังรองรับขยะขนาด 240 ลิตร ไว้บริเวณลานจอดรถ โดยแต่ละจุดประกอบด้วย ถังรองรับขยะทั่วไป ขยะรีไซเคิล ขยะเปียก และขยะอันตราย เพื่อรวบรวมขยะมูลฝอยของเจ้าหน้าที่ท่าอากาศยานและผู้มาใช้บริการ และมีเจ้าหน้าที่ทำความสะอาดขนย้ายขยะไปจัดเก็บไว้ที่ห้องพักขยะ เพื่อรอให้เทศบาลตำบลท่าม่วง อำเภอสว่างภูมิ มานำไปกำจัดด้วยการฝังกลบ โดยไม่มีขยะตกค้างแต่อย่างใด

ถังรองรับขยะมูลฝอย บริเวณอาคารที่พักผู้โดยสาร

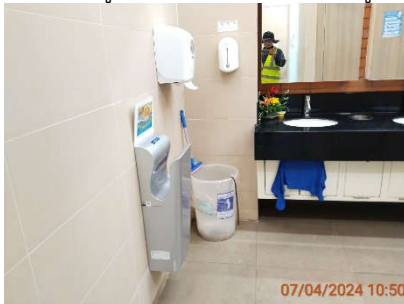
ถังรองรับขยะมูลฝอย บริเวณห้องน้ำ

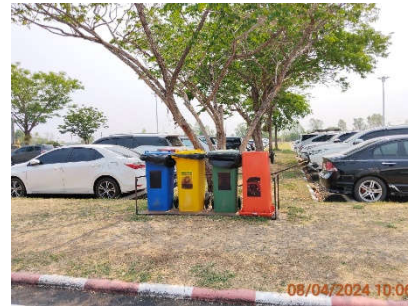
ถังรองรับขยะมูลฝอย บริเวณที่จอดรถ

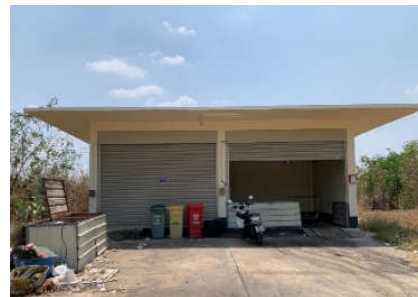
ห้องพักขยะ
