รายงานผลการปฏิบัติตามเงื่อนไขของมาตรการป้องกันและแก้ไขผลกระทบสิ่งแวดล้อมและมาตรการติดตามตรวจสอบคุณภาพสิ่งแวดล้อม โครงการ KANTARY HILLS HOTEL อำเภอเมืองเชียงใหม่ จังหวัดเชียงใหม่ ระหว่างเดือน มกราคม – มิถุนายน 2567 โครงการฯ ได้ดำเนินนโยบายในการตรวจสอบและรักษาคุณภาพสิ่งแวดล้อมควบคู่กับการดำเนินกิจการของโครงการฯ เพื่อตอบสนองพระราชบัญญัติส่งเสริมและรักษาคุณภาพสิ่งแวดล้อมแห่งชาติ พ.ศ. 2535 ทางโครงการฯ จึงได้ดำเนินการติดตามตรวจสอบคุณภาพสิ่งแวดล้อมตามแนวทางในหนังสือแจ้งผลการพิจารณา รายงานที่ ทส.1009/8617 ลงวันที่ 23 สิงหาคม 2548 ของสำนักงานนโยบายและแผนทรัพยากรธรรมชาติและสิ่งแวดล้อม (หน้าที่ 3-2 ภาคผนวก ง) โดยทางโครงการฯ ได้ดำเนินการติดตามตรวจสอบและจัดทำรายงานผลการปฏิบัติตามเงื่อนไขของมาตรการป้องกันและแก้ไขผลกระทบสิ่งแวดล้อมและมาตรการติดตามตรวจสอบคุณภาพสิ่งแวดล้อมระยะดำเนินการ เพื่อนำเสนอสำนักงานฯ พิจารณาเป็นประจำทุก 6 เดือน

โรงแรม Kantary Hills Hotel Chiangmai

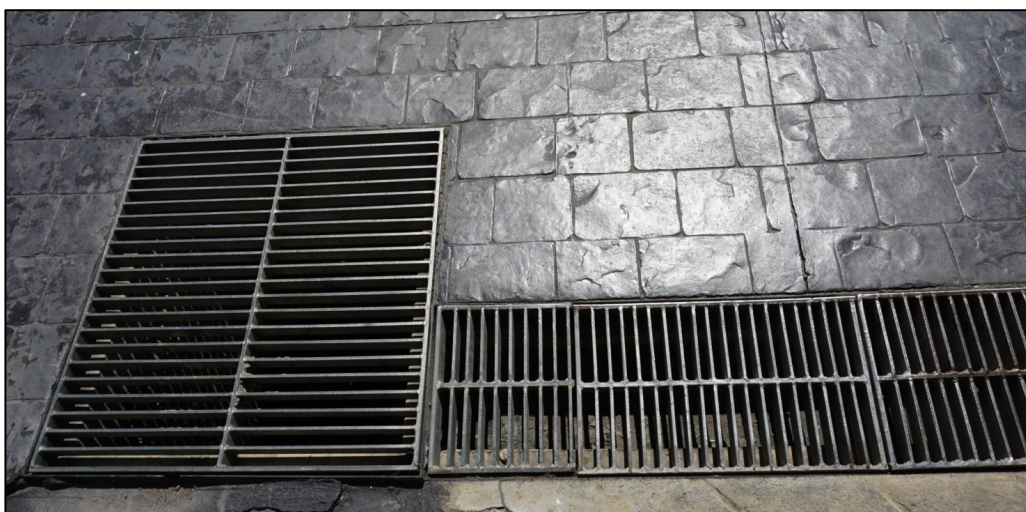
ภาพที่ 1-6 ระบบระบายน้ำฝน

ระบบระบายน้ำของทางโครงการฯ เป็นระบบท่อแยก (Separated System) โดยท่อระบายน้ำฝนเป็นท่อคอนกรีตเสริมเหล็กขนาดเส้นผ่านศูนย์กลาง 80 เซนติเมตร (ภาพที่ 1-6) และมีบ่อพักน้ำทุกระยะ 2 - 7.3 เมตร ทั้งนี้ น้ำฝนทั้งหมดที่เกิดขึ้นในพื้นที่โครงการฯ เป็นเวลา 3 ชั่วโมง จะถูกรวบรวมเข้าสู่บ่อหน่วงน้ำที่มีปริมาตรกักเก็บเท่ากับ 536.25 ลูกบาศก์เมตร โดยบ่อหน่วงน้ำจะทำหน้าที่หน่วงน้ำฝน และทยอยระบายน้ำฝนออกสู่ระบบระบายน้ำรวมของเทศบาลนครเชียงใหม่ต่อไป

- จัดให้มีท่อระบายน้ำฝนนเป็นท่อคอนกรีตเสริมเหล็กขนาดเส้นผ่านศูนย์กลาง 40 เซนติเมตรและมีบ่อกักน้ำทุกระยะ 2.0 - 7.3 เมตร	✓	-	ทางโครงการฯ ได้ดำเนินการจัดให้มีท่อระบายน้ำฝนนภายในโครงการฯ ซึ่งเป็นท่อคอนกรีต	-	ภาพที่ 1-6

- จัดให้มีการวางรางระบายน้ำของโครงการขนาดเส้นผ่านศูนย์กลาง 0.8 เมตร ขนานกับรางระบายน้ำในซอยนิมมานเหมินท์12 เพื่อระบายน้ำทิ้งจากโครงการลงรางระบายน้ำสาธารณะบริเวณถนนนิมมานเหมินท์	✓	-	ทางโครงการฯ ได้ดำเนินการวางรางระบายน้ำภายในโครงการฯ ให้ขนานกับรางระบายน้ำในซอยนิมมานเหมินท์ 12 เพื่อระบายน้ำทิ้งจากโครงการฯ ลงสู่รางระบายน้ำสาธารณะ	-	ภาพที่ 1-6

3. การระบายน้ำ ตรวจสอบสภาพทั่วไป และรอยแตก/ชำรุดบริเวณท่อระบายน้ำเสีย/น้ำฝน และปั้มระบายน้ำ	✓	-	ทางโครงการฯ ได้ดำเนินการตรวจสอบสภาพทั่วไป และรอยแตกชำรุดบริเวณท่อระบายน้ำเสีย/น้ำฝน ภายในโครงการฯ อย่างสม่ำเสมอ	ภาพที่ 1-6 และ หน้าที่ ง-26 ภาคผนวก ง

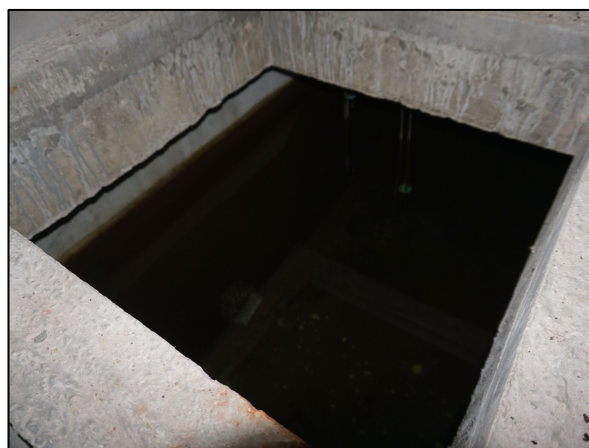
ภาพที่ 1-7 น้ำใช้อาคาร

แหล่งน้ำใช้ของโครงการฯ ช่วงเปิดดำเนินการนั้น ได้จากสำนักงานประปาเชียงใหม่ จังหวัดเชียงใหม่ โดยทางโครงการฯ จัดเก็บไว้ในถังเก็บน้ำใต้ดินของอาคารโรงแรมขนาด 276 ลูกบาศก์เมตร (ภาพที่ 1-7) จากนั้น จึงใช้ปั๊มสูบแยกจ่ายไปยังถังเก็บน้ำใต้ดินของอาคารพักอาศัยของพนักงาน และอาคารสัมมนาต่อไป โดยมีปริมาณความต้องการน้ำใช้ดังนี้

ดังนั้นโครงการฯ มีการสำรองน้ำใช้ทั่วไปทั้งถังเก็บน้ำชั้นใต้ดิน และชั้นดาดฟ้ารวมกันประมาณ 508 ลูกบาศก์เมตร สามารถสำรองได้นานในชั่วโมงการใช้น้ำสูงสุด 29.77 ชั่วโมง

2. ทรัพยากรสิ่งแวดล้อมด้านชีวภาพ	-	-	-	-	-
3. คุณค่าการใช้ประโยชน์ของมนุษย์					
3.1 การใช้น้ำ - จัดให้มีถังเก็บน้ำใต้อาคารโรงแรมขนาด 276 ลบ.ม. เพื่อรับน้ำจากสำนักงานประปาเชียงใหม่	✓	-	ทางโครงการฯ ได้ดำเนินการเก็บน้ำไว้ ใต้อาคารและมีถังเก็บน้ำชั้นดาดฟ้าของอาคาร	-	ภาพที่ 1-7

- จัดให้มีระบบสำรองน้ำดับเพลิง ระบบไฟฟ้าฉุกเฉิน และอุปกรณ์อื่น ๆ ตามกฎกระทรวงฉบับที่ 33 (พ.ศ. 2535)	✓	-	ทางโครงการฯ ได้ดำเนินการจัดให้มีน้ำสำรองสำหรับการดับเพลิง โดยสำรองน้ำไว้ใต้อาคารและแท็งก์เก็บน้ำดาดฟ้า และได้ดำเนินการจัดให้มีระบบไฟฟ้าฉุกเฉิน	-	ภาพที่ 1-7

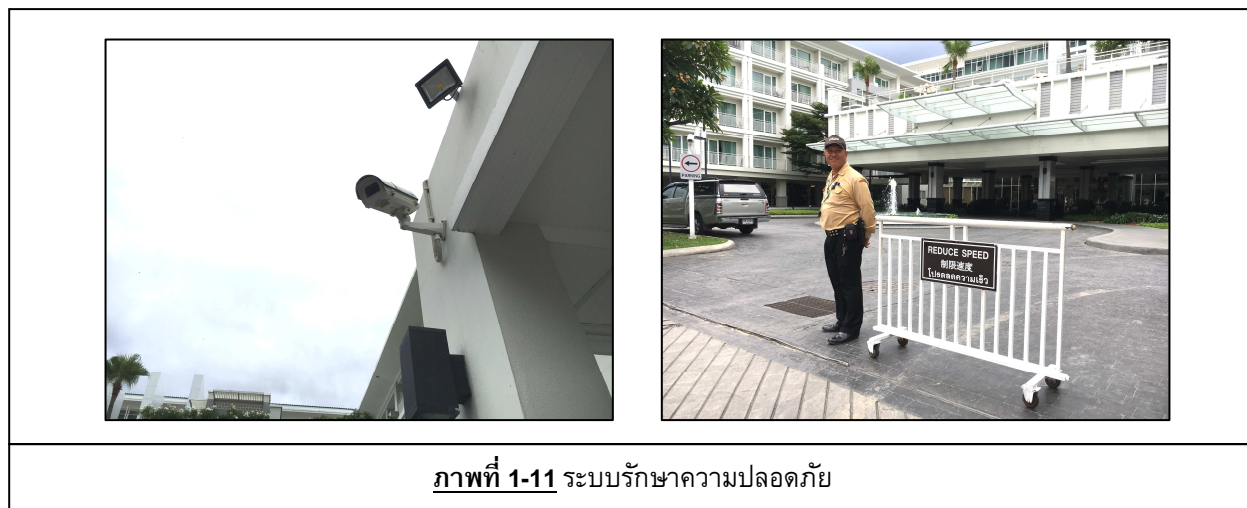
โครงการฯ ได้จัดให้มีพนักงานรักษาความปลอดภัย เพื่อให้ทำการตรวจตราทรัพย์สินและ
ความปลอดภัยของนักท่องเที่ยวที่เข้ามาพักอาศัยในโครงการตลอด 24 ชั่วโมง และจัดให้มีป้อมตรวจการบริเวณ
ทางเข้า - ออกของโครงการฯ (ภาพที่ 1-11)

4. คุณค่าคุณภาพชีวิต					
4.1 อาชีวอนามัยและความปลอดภัย - จัดให้มีหน่วยรักษาความปลอดภัยเพื่อคอยตรวจตรา ดูแลความเรียบร้อยภายในโครงการตลอด 24 ชั่วโมง	✓	-	ทางโครงการฯ ได้ดำเนินการจัดให้มี เจ้าหน้าที่รักษาความปลอดภัย เพื่อดูแลความ เรียบร้อยภายในโครงการตลอด 24 ชั่วโมง	-	ภาพที่ 1-11

- ติดตั้งโทรทัศน์วงจรปิดเพื่อช่วยตรวจตราดูแลความ เรียบร้อยภายในโครงการ	✓	-	นอกจากจะจัดให้มีพนักงานรักษาความ ปลอดภัยแล้ว ทางโครงการฯ ก็ได้ดำเนินการ ติดตั้งกล้องวงจรปิดภายในโครงการฯ เพื่อ ดูแลความเรียบร้อยอีกด้วย	-	ภาพที่ 1-11

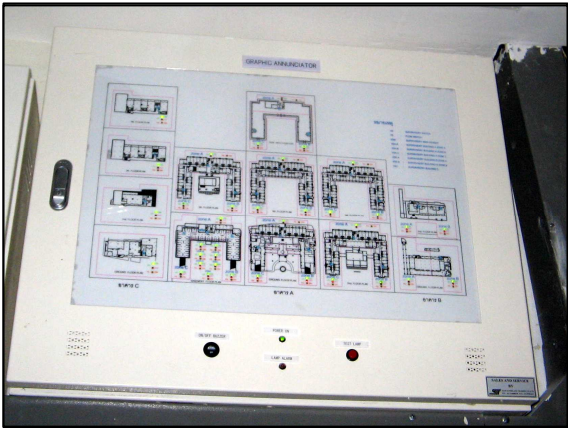
(ก) แผงควบคุมระบบสัญญาณแจ้งเหตุเพลิงไหม้ (Fire Alarm Control Panel) และ
แผงแสดงสัญญาณแจ้งเหตุเพลิงไหม้ (Graphic Annunciator) ทำหน้าที่เป็นจุดศูนย์รวมการรับส่งสัญญาณตรวจจับ
โดยระบบจะส่งเสียงสัญญาณเตือนไปยังบริเวณที่เกิดเพลิงไหม้ หรือบริเวณอื่นพร้อมกันหมด (ภาพที่ 1-12)

4.2 การบรรเทาสาธารณภัยและการป้องกัน อัคคีภัย - จัดให้มีการติดตั้งอุปกรณ์เตือนภัย อันได้แก่ อุปกรณ์ แจ้งเหตุด้วยมือ กระดิ่งไฟฟ้า อุปกรณ์ตรวจจับควัน อุปกรณ์ปลายสายวงจร แผงควบคุมระบบแจ้งเหตุเพลิง ไหม้	✓	-	ทางโครงการฯ ได้ดำเนินการติดตั้ง อุปกรณ์เตือนภัยและระบบป้องกันอัคคีภัย ได้แก่อุปกรณ์แจ้งเหตุ อุปกรณ์ตรวจจับควัน แผงควบคุมระบบเพลิงไหม้ เรียบร้อยแล้ว	-	ภาพที่ 1-12 ถึง ภาพที่ 1-15

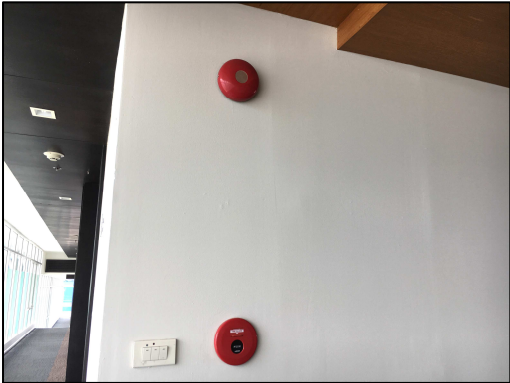
(ข) อุปกรณ์แจ้งเหตุ ทำงานโดยติดตั้งทั้งระบบอัตโนมัติ และระบบแจ้งเหตุที่ใช้มือ
ซึ่งประกอบไปด้วย ชุดกดแจ้งเหตุแบบใช้มือ (Manual Push Station) (ภาพที่ 1-13) ทางโครงการเลือกใช้แบบทุบกระจก
(Break glass Station) เครื่องตรวจจับควัน (Smoke Detector) (ภาพที่ 1-14) และเครื่องตรวจจับความร้อน (Heat
Detector) (ภาพที่ 1-15)

(ค) อุปกรณ์ส่งสัญญาณเตือนเหตุเพลิงไหม้ (Alarm Bell) เป็นแบบกระดิ่งโดยจะติดตั้งคู่กับ
ชุดกดแจ้งเหตุ (ภาพที่ 1-13)

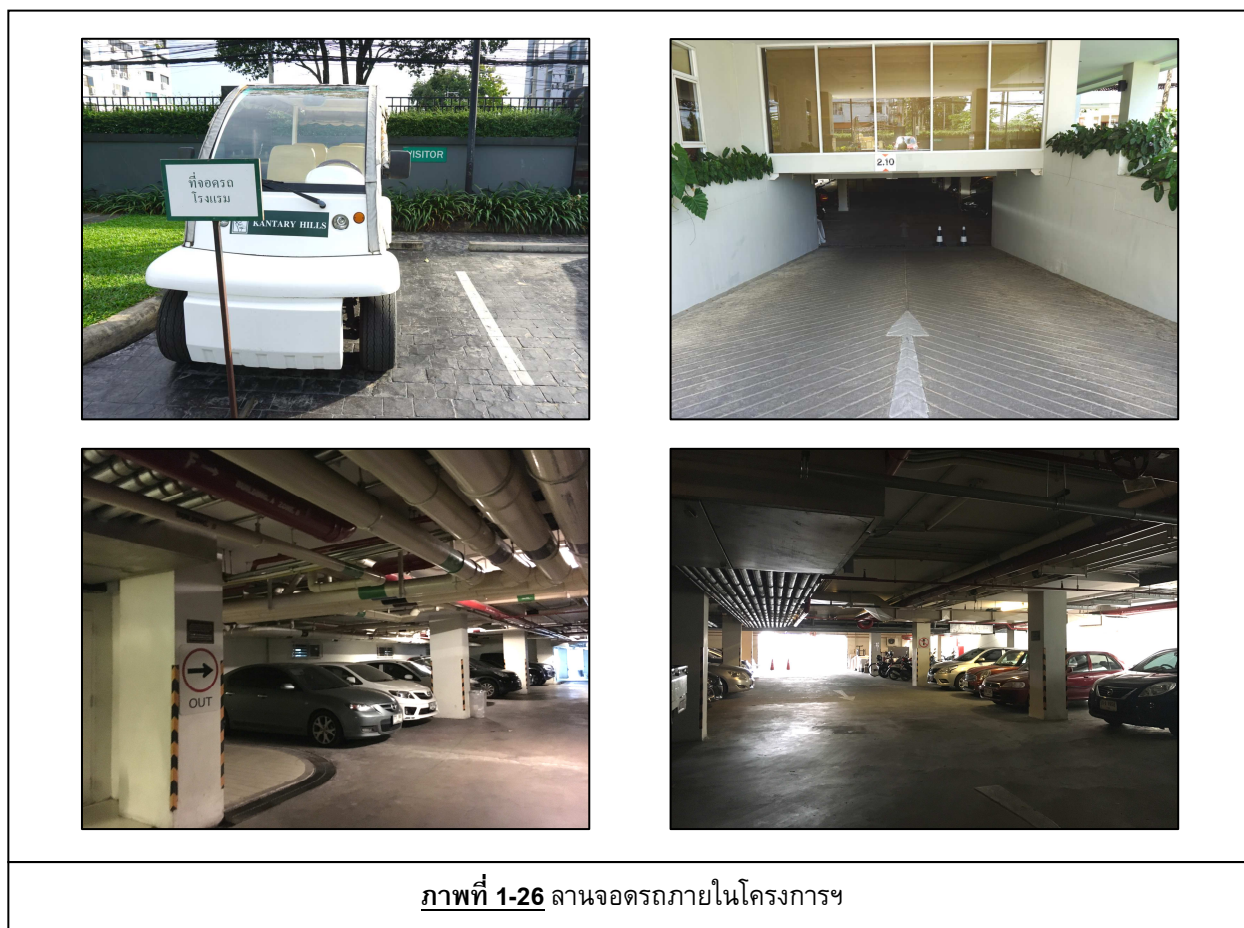
ภาพที่ 1-26 ลานจอดรถภายในโครงการฯ

โครงการฯ จัดให้มีที่จอดรถยนต์ทั้งหมด 96 คัน โดยที่จอดรถใต้ดินจอดได้ 72 คัน และที่จอดรถด้านหน้า และด้านข้างของอาคารโรงแรมอีก 24 คัน (ภาพที่ 1-26 และหน้าที ง-15 ภาคผนวก ง)

- จัดให้มีที่จอดรถสำหรับรถโดยสารขนาดใหญ่ที่รับส่งผู้ให้บริการของโรงแรม จำนวน 5 คัน เพื่อลดการกีดขวางการจราจรภายในซอยนิมมานเหมินท์ 12	✓	-	ทางโครงการฯ ได้ดำเนินการจัดให้มีที่จอดรถโดยสาร เพื่อรับส่งผู้ให้บริการของโรงแรม เพื่อลดการกีดขวางการจราจรภายในซอยนิมมานเหมินท์ 12	-	ภาพที่ 1-26

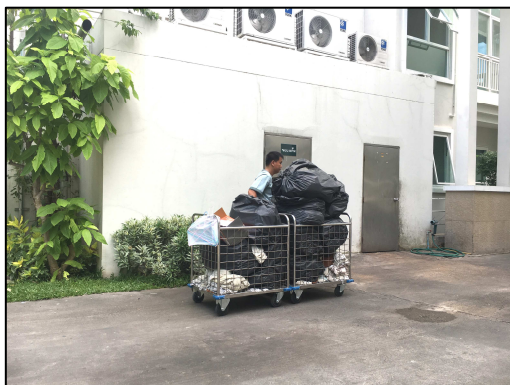
ภาพที่ 1-27 ระบบการจัดการขยะภายในโครงการฯ

ทางโครงการฯ จัดให้มีพนักงานคอยเก็บรวบรวมขยะจากแต่ละชั้นของโครงการฯ ไปไว้ที่ห้องพักขยะ โดยห้องพักขยะตั้งอยู่บริเวณชั้นที่ 1 ของอาคารโรงแรม โดยมีขนาดพื้นที่ ของห้องพักขยะ (19.0x2.7x2.0) 10.26 ลูกบาศก์เมตร แยกออกเป็น 2 ห้อง คือ ห้องพักขยะเปียก ที่มีการติดตั้งเครื่องทำความเย็นภายในห้อง (หน้าที่ ง-21 ภาคผนวก ง) เพื่อป้องกันเรื่องกลิ่นเหม็นรบกวนแขกผู้มาพักในโครงการฯ และส่วนห้องพักขยะแห้ง ซึ่งห้องพักขยะจะสามารถรองรับขยะจากทั้งโครงการฯ ได้นาน 3 วัน ซึ่งจะมีปริมาณขยะรวม 6.68 ลูกบาศก์เมตร นอกจากนี้ยัง จัดให้มีถังขยะวางไว้ตามจุดต่าง ๆ ภายนอกอาคาร (ภาพที่ 1-27) เพื่อให้สามารถรองรับขยะจากภายนอกอาคาร แล้วจึง นำไปยังที่ห้องขยะรวมทุกวัน เพื่อบริการเก็บขนไปกำจัดโดยเทศบาลนครเชียงใหม่ ซึ่งให้บริการจัดเก็บทุกวัน และล้างทำความสะอาดทุกวันหลังการจัดเก็บ

- จัดให้มีป้ายดับเครื่องยนต์บริเวณพื้นที่จอดรถของโครงการฯ	✓	-	ทางโครงการฯ ได้ดำเนินการติดป้ายห้ามติดเครื่องยนต์ขณะจอดรถ	-	ภาพที่ 2-5
3.5 การจัดการมูลฝอย - จัดให้มีถังดำสำหรับรวบรวมขยะแต่ละชั้นและแยกประเภทขยะเปียก ขยะแห้ง เพื่อให้พนักงานนำไปทิ้งในห้องพักขยะรวมเพื่อรอการเก็บขนจากเทศบาลนครเชียงใหม่	✓	-	ทางโครงการฯ ได้ดำเนินการจัดให้ใช้ถังดำสำหรับรวบรวมขยะภายในโครงการฯ และแยกประเภทขยะเปียก ขยะแห้ง เพื่อรวบรวมไปเก็บไว้ที่ห้องพักขยะ เพื่อรอการเก็บขนจากเทศบาลนครเชียงใหม่	-	ภาพที่ 1-27

- จัดให้มีห้องพักขยะรวมขนาด 10.26 ลบ.ม.สามารถรองรับได้ 3 วัน	✓	-	ทางโครงการฯ ได้ดำเนินการจัดให้มีห้องพักขยะ สำหรับรวบรวมขยะจากจุดต่าง ๆ ภายในโครงการฯ ซึ่งสามารถรองรับได้ 3 วัน	-	ภาพที่ 1-27

- ประสานงานให้เทศบาลนครเชียงใหม่เข้ามาเก็บขนขยะมูลฝอยในพื้นที่โครงการ 3 วัน/ครั้ง	✓	-	ทางโครงการฯ ได้ดำเนินการประสานงานกับเทศบาลนครเชียงใหม่ เพื่อให้เข้ามา	-	ภาพที่ 1-27
